INFORME DE EVALUACIÓN DE LA CONDICIÓN DE RIESGO DETECTADA

| Agente Supervisado: | Aguaytía Energy del Perú S.R.L. | | | |
| Unidad Supervisada: | Sistema de Transporte por Ductos de Líquidos de Gas Natural | | | |
| Ubicación de la Condición de Riesgo: | Kilómetro de Progresiva (KP): | 78+400 | | |

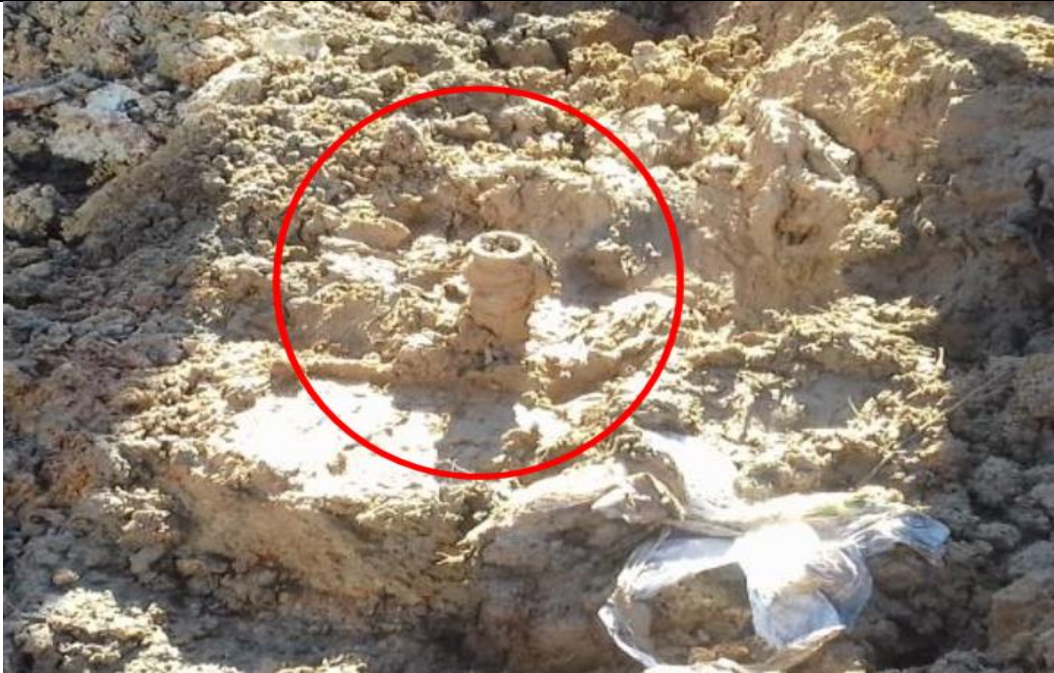
De acuerdo a lo reportado por AEP¹, el jueves 2 de agosto de 2018 a las 15:50 horas, mientras se ejecutaba el patrullaje del DdV del ducto de 4" tramo Estación Neshuya - Planta de Fraccionamiento, personal de Aguaytía identificó parte del suelo removido en la progresiva KP 78+400, lo cual fue un indicio de una posible excavación para hurto de LGN. Luego, procedieron a realizar una excavación manual y encontraron una conexión ilícita, la cual consistía en un niple, válvula, manguera y cubierto con concreto.

Figura 02: KP 78+400. Vista de la derivación clandestina instalada en el ducto de 4" de LGN.
Fuente: Aguaytía Energy del Perú S.R.L.

De acuerdo a lo señalado por AEP, la condición de riesgo detectada en el KP 78+400 del ducto de LGN de 4" del tramo Neshuya - Planta de Fraccionamiento correspondió a un daño mecánico por acciones de terceros (vandalismo). Al respecto, AEP realizó un conjunto de obras para mitigar el riesgo conforme lo estipulado en el artículo 66° del Anexo 1 del Reglamento de Transporte de Hidrocarburos por Ductos aprobado por D.S. 081-2007-EM.

- a) Aislamiento del tramo: Cierre de las válvulas de bloqueo ubicadas en la Estación Neshuya y en el KP 69+500 (acceso km 30 de la carretera Federico Basadre).
- b) Despresurización del tramo afectado.
- c) Corte en frío y retiro de instalación clandestina.
- d) Soldadura de niple de reemplazo y la ejecución de Ensayos no destructivos (gammagrafía e inspección visual) sobre las juntas soldadas.
- e) Pintado de las juntas soldadas.
- f) Se alinean las válvulas en el site 4 (Estación Neshuya) y site 6 (km 30 CFB).
- g) Puesta en Servicio del ducto de 4" de LGN.
- h) Recuperación de nivel de tapada.

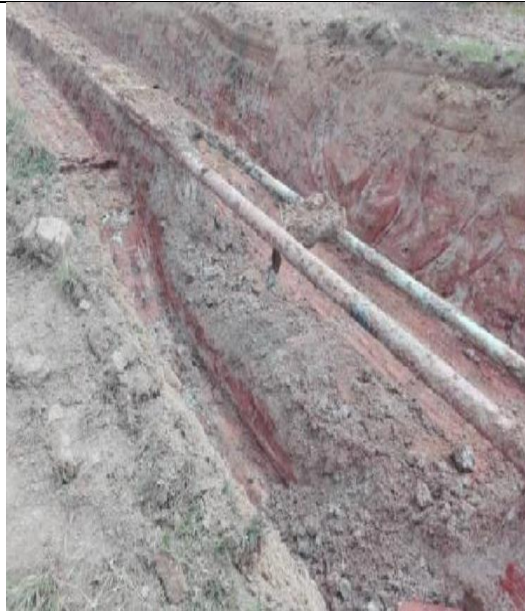
Figura 03: Vista después de la actividad de excavación profunda.

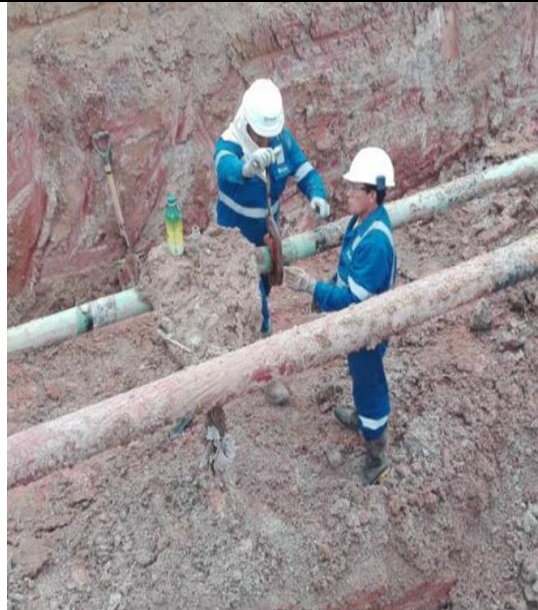
Figura 04: Vista de la actividad de corte en frío.

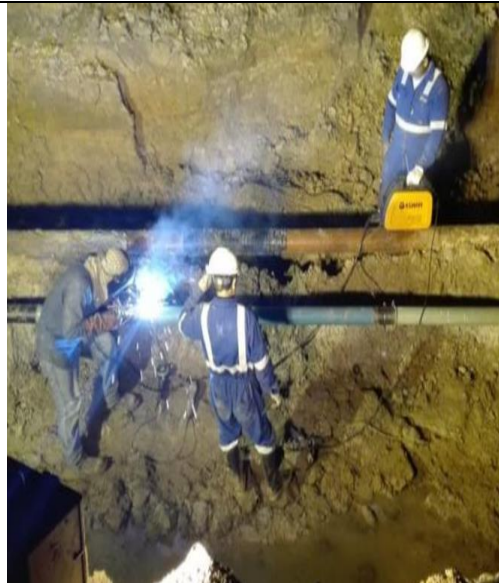
Figura 05: Vista de la actividad de soldeo en niple.

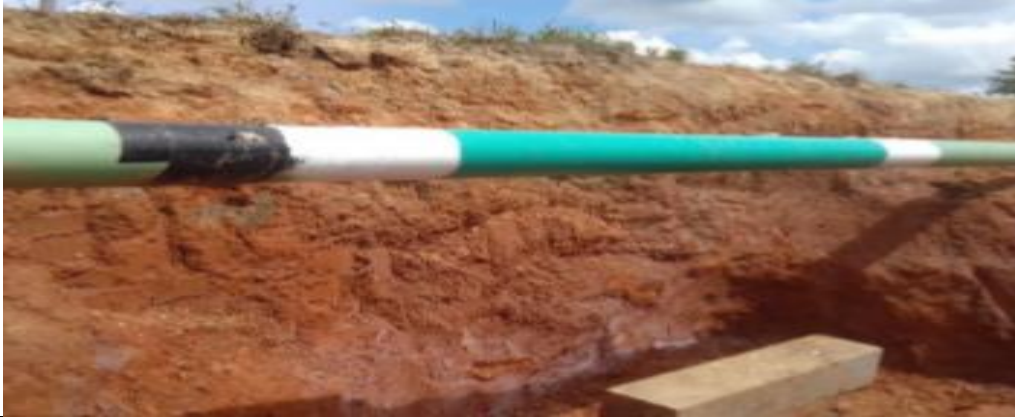
Figura 06: Vista después de la actividad de revestimiento de cordones.

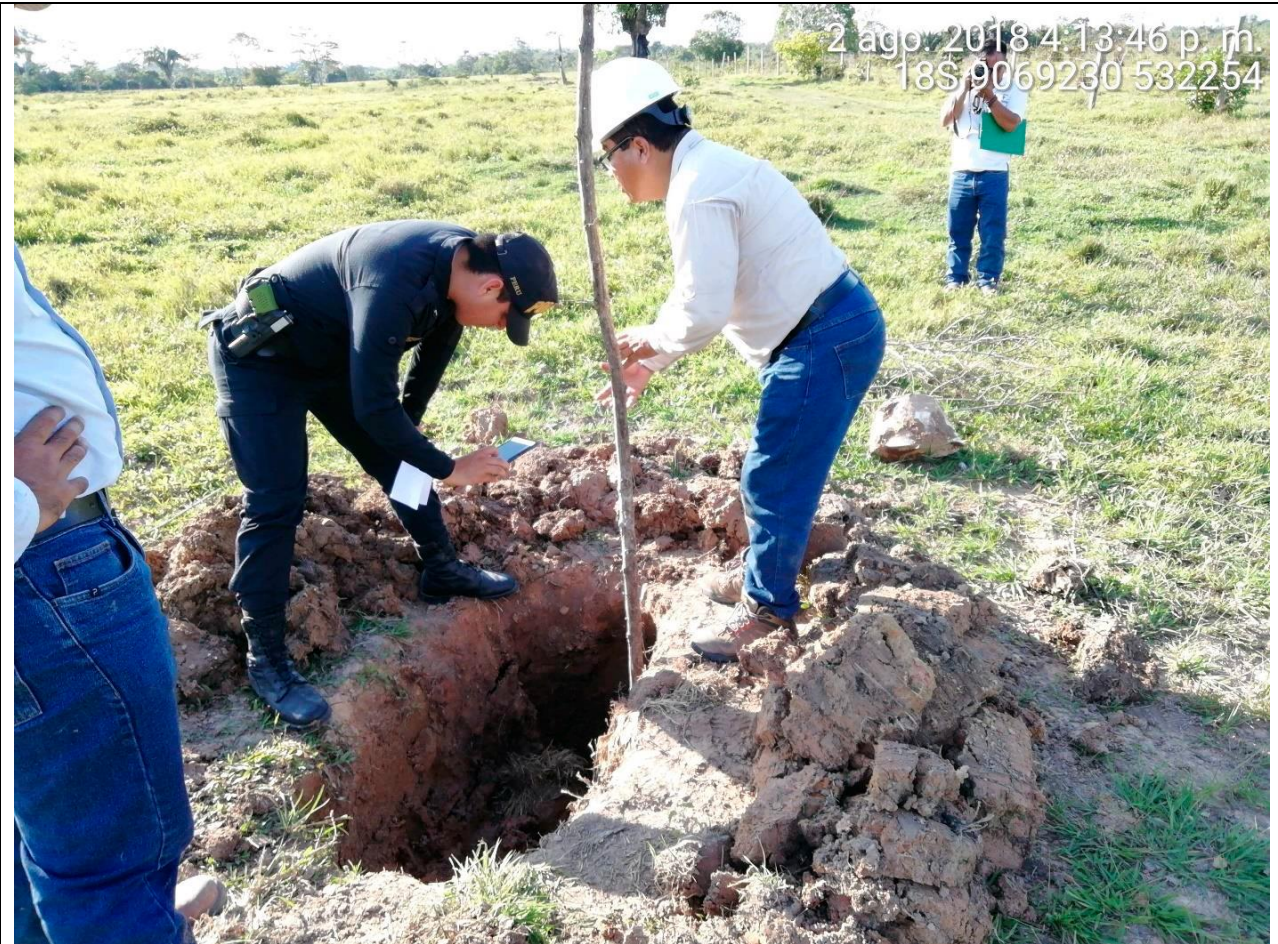
- a) La existencia de una conexión clandestina realizada por terceros para hurto de los LGN.
- b) El mismo día, 2 de agosto de 2018, el agente supervisado solicitó la constatación policial n.º 12180962 respecto a la conexión clandestina detectada en el ducto de LGN en el KP 78+400 (altura del km 20 de la carretera Federico Basadre).

Figura 07: Vista de la constatación con representantes de la PNP de Pucallpa, representantes de la empresa Aguaytía Energy del Perú S.R.L. y el supervisor del Osinerghmin.

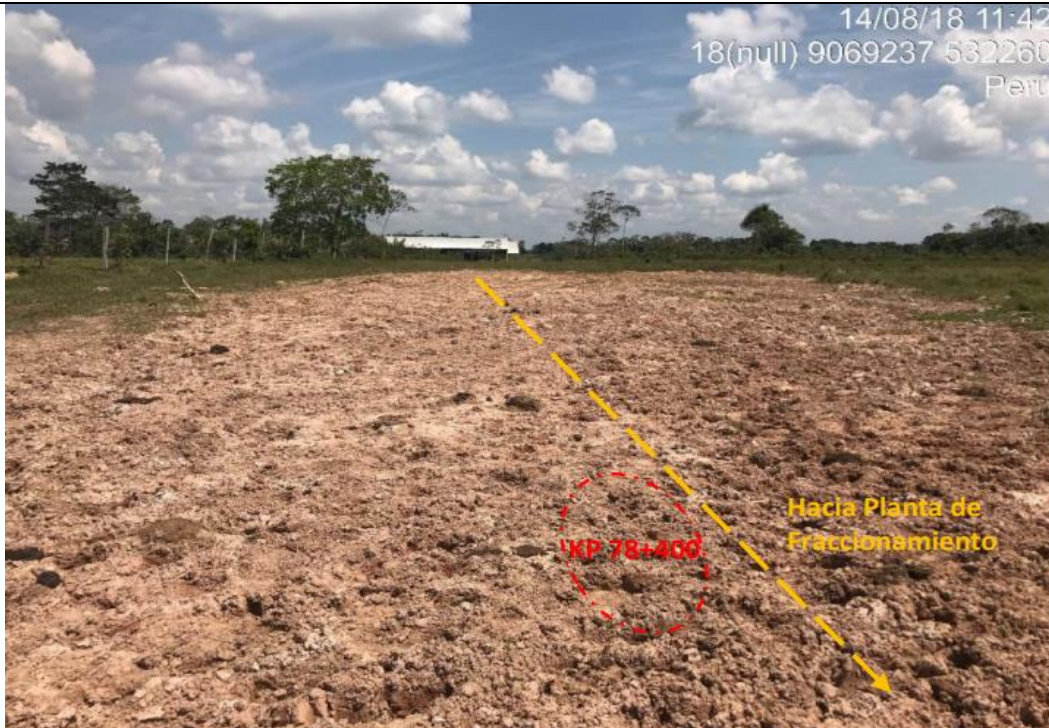
El 14 de agosto de 2018, el Osinerghmin realizó una visita³ para verificar el estado de la condición de riesgo. Como resultado de esta visita, se verificó que el 4/8/2018 se culminó con la reparación (reemplazo de niple) de la condición de riesgo y que el nivel de tapada de la zona se encuentra restablecida.

Figura 08: Vista de la zona luego de los trabajos de reparación en la progresiva KP 78+400 del Ducto de Transporte de LGN - Tramo Neshuya-Planta de Fraccionamiento
