INFORME DE EVALUACIÓN DE LA CONDICIÓN DE RIESGO DETECTADA

1. DATOS GENERALES				
Agente Supervisado:	Aguaytía Energy del Perú S.R.L.			
Unidad Supervisada:	Sistema de Transporte por Ductos de Líquidos de Gas Natural			
Zona Geográfica:	Selva			
Ubicación de la Condición de Riesgo:	Kilómetro de Progresiva (KP):	38+250		
	Coordenadas UTM WGS84:	Huso y Zona:	18L	
		Este:	502096	
		Norte:	9047635	
	Zona:	Altura Km 4 Carretera Neshuya – Planta de Gas Curimaná		
	Distrito:	Neshuya		
	Provincia:	Padre Abad		
Departamento:	Ucayali			
Fecha y Hora:	Fecha:	15.12.2020	Hora:	13:00 horas

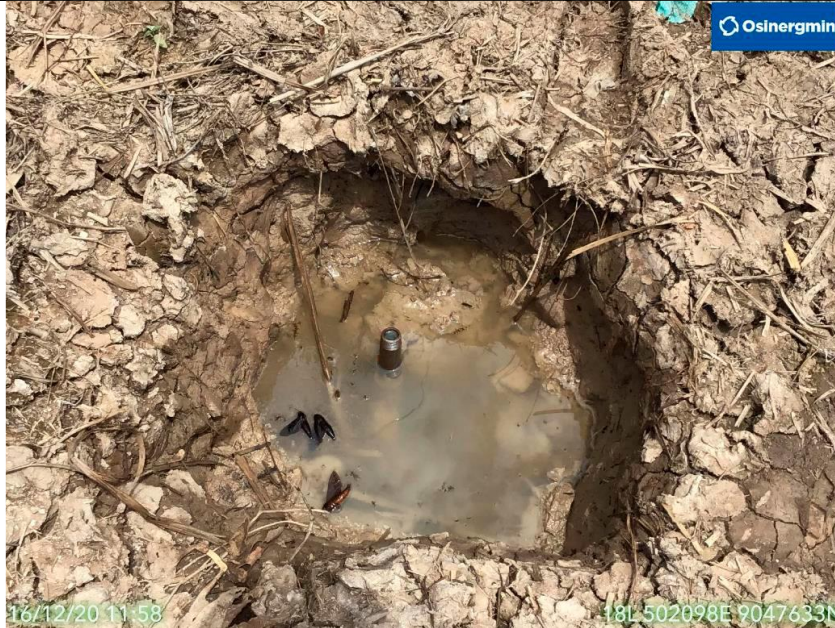
De acuerdo a lo reportado por AEP, durante el recorrido de patrullaje del DDV en el tramo Neshuya - Planta de Gas, el agente supervisado identificó tierra removida y dos agujeros sobre el DDV donde apreciaron 2 conexiones clandestinas en el KP 38+250. Por las evidencias encontradas, se presumió que esta condición es similar a los actos vandálicos ejecutados por acción de terceros registrados anteriormente.

Figura 02: KP 38+250: Válvula artesanal empleada para la extracción clandestina de LGN² en el ducto de 4" de AEP.

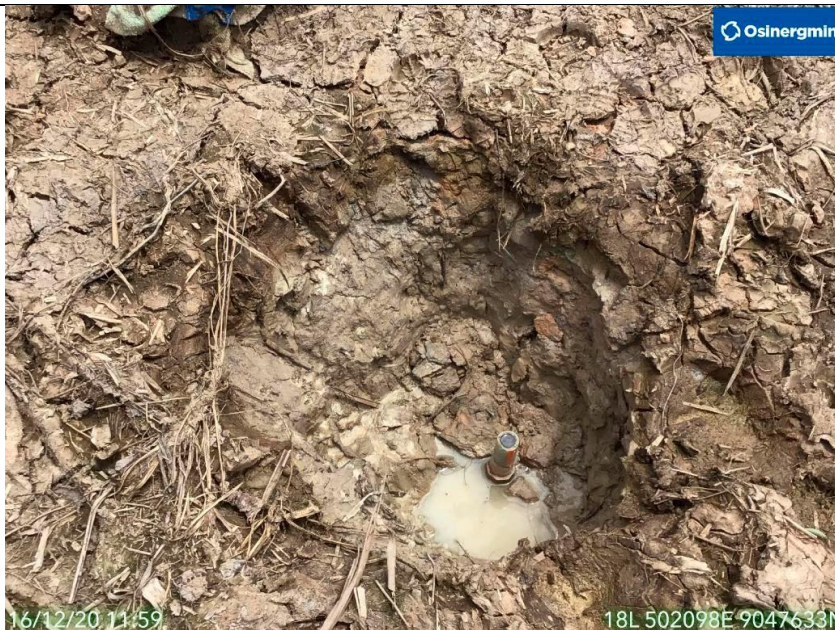
Figura 03: KP 38+250: Válvula artesanal empleada para la extracción clandestina de LGN en el ducto de 4" de AEP.

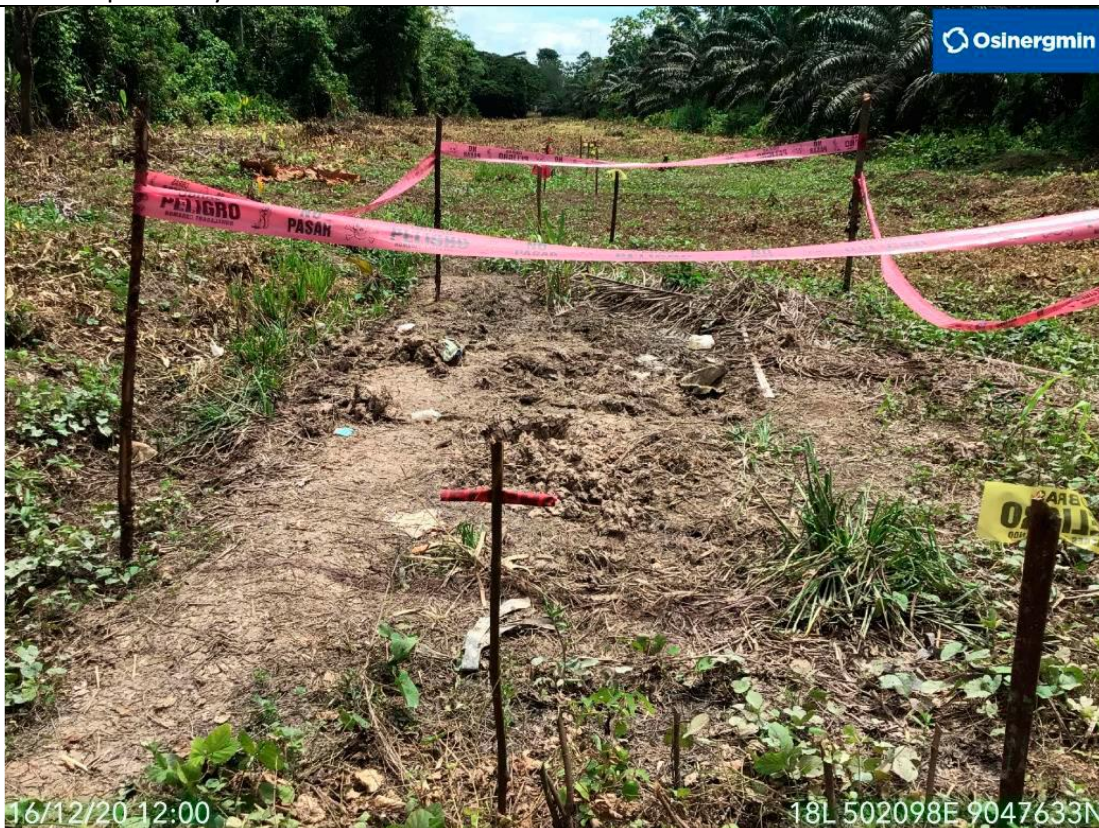
Figura 04: KP 38+250: Delimitación del área afectada donde se produjo la condición de riesgo debido a la extracción clandestina de LGN.

- Verificación de fugas o derrames en el área de las conexiones clandestinas (%LEL=0).
- Señalización y restricción de acceso a zona del KP 38+250.
- Instalación de vigilancia permanente.
- Planificación de la reparación definitiva de esta condición de riesgo.

- Inspección del ducto de LGN expuesto.
- Inspección visual superficial del ducto de LGN expuesto.
- Trabajos de soldadura.
- Recomposición y reconfiguración del DDV.

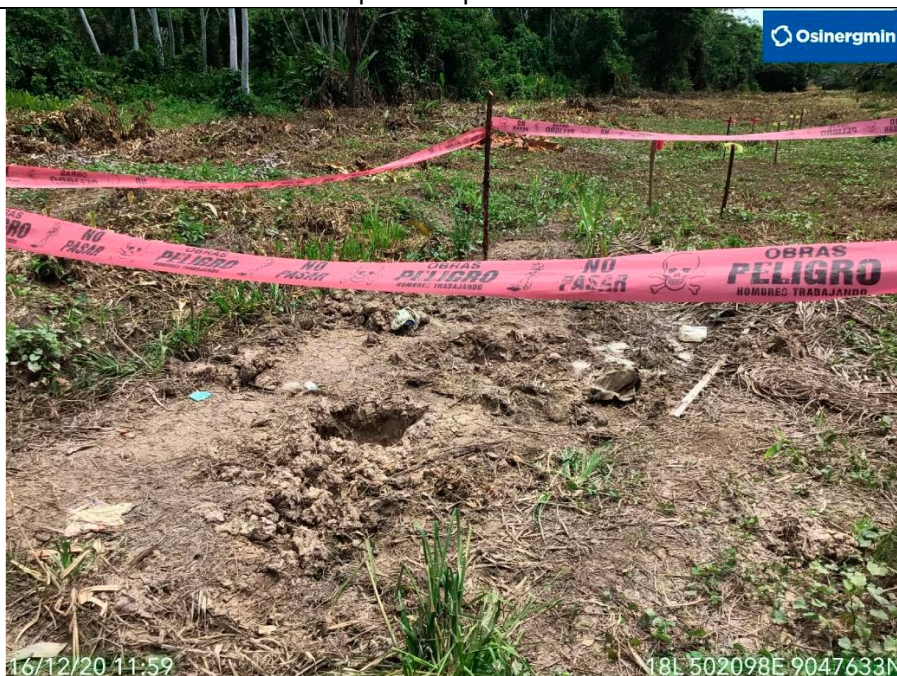
- Se verificó la existencia de dos (2) excavaciones en la línea del ducto de 4" que transporta LGN de AEP; en cada excavación se encontraba instalada una (1) válvula artesanal.
- Se verificó que AEP estaba realizando las respectivas acciones para la reparación definitiva del segmento afectado del ducto de 4" que transporta LGN de AEP.

Figura 05: KP 38+250: Excavaciones realizadas en la línea del ducto de 4" que transporta LGN, con la finalidad de extraer de forma clandestina el LGN.

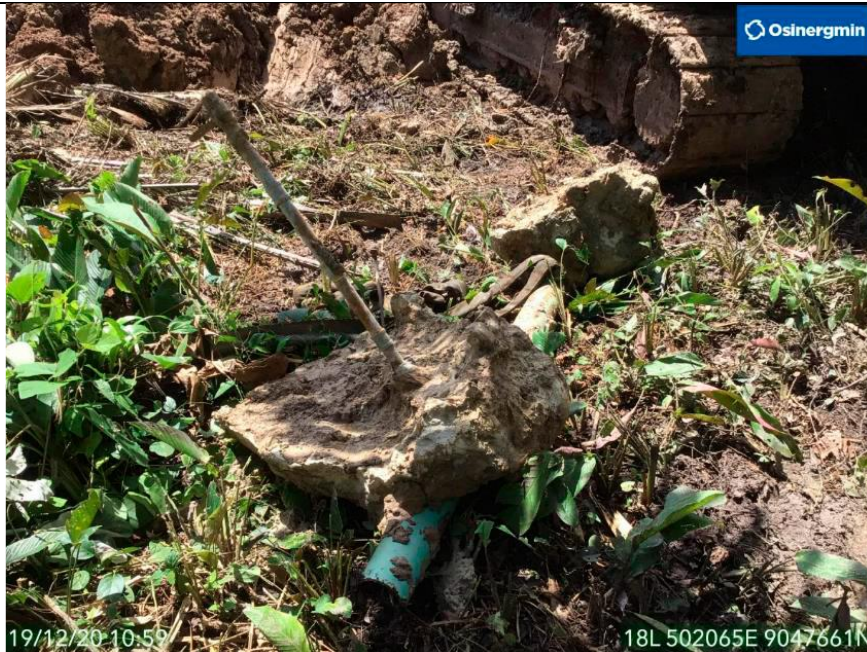
Figura 06: Vista del tramo del ducto de 4" de LGN con afectación por terceros. Se aprecian la instalación de 2 conexiones en el ducto.

Posteriormente, se realizó otra supervisión⁴ entre el 16 al 20 de diciembre de 2020 para realizar el seguimiento a las actividades de reparación del ducto de LGN de 4", en el KP 38+250 del sector Planta de Gas de Curimaná – Estación Neshuya, afectado por terceros. Se verificó que culminaron los trabajos de soldadura de un lado del niple y luego iniciaron trabajos de soldadura del lado faltante y estimaron culminar el día domingo 20 de diciembre de 2020 con los trabajos de reparación del ducto.

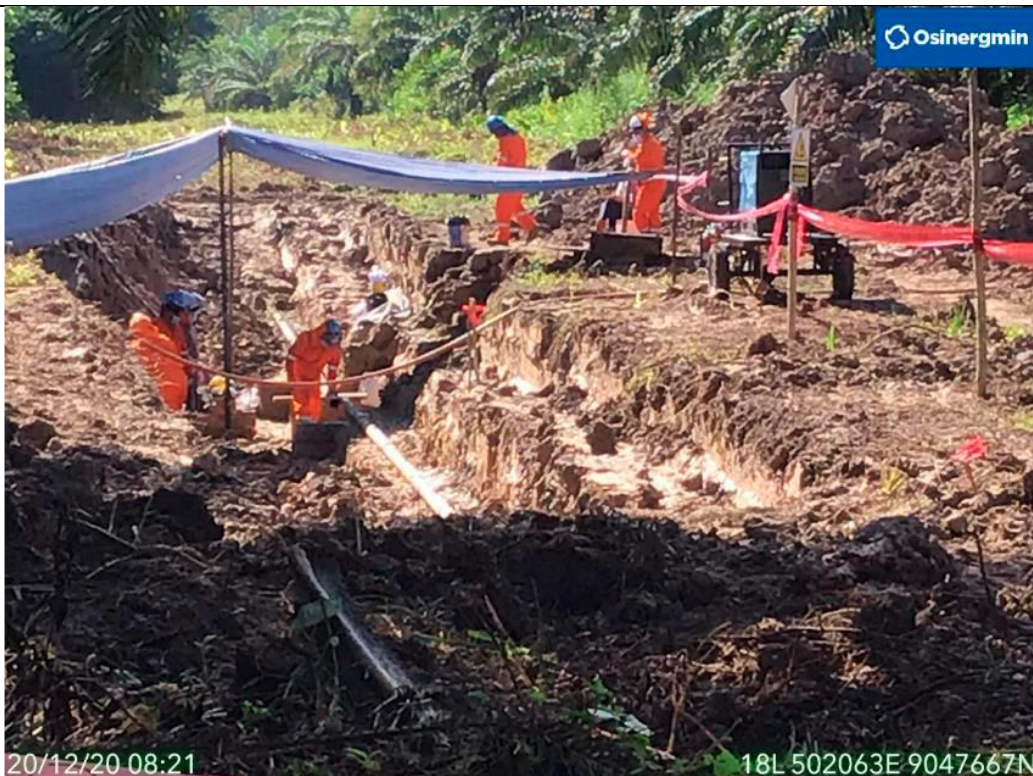
Figura 07: Vista de la zona de afectación por terceros al ducto de 4" de LGN, tramo Planta de Gas de Curimaná - Estación Neshuya. Se culminaron los trabajos de soldadura.
