**INFORME DE EVALUACIÓN DE LA CONDICIÓN DE RIESGO DETECTADA**

<b>Agente Supervisado:</b>	Aguaytía Energy del Perú S.R.L.			
<b>Unidad Supervisada:</b>	Sistema de Transporte por Ductos de Líquidos de Gas Natural			
<b>Zona Geográfica:</b>	Selva			
<b>Ubicación de la Condición de Riesgo:</b>	<b>Kilómetro de Progresiva (KP):</b>	80+850		
	<b>Coordenadas UTM WGS84:</b>	<b>Huso y Zona:</b>	18L	
		<b>Este:</b>	535025	
		<b>Norte:</b>	9070225	
	<b>Zona:</b>	-		
	<b>Distrito:</b>	Campo Verde		
	<b>Provincia:</b>	Coronel Portillo		
<b>Departamento:</b>	Ucayali			
<b>Fecha y Hora:</b>	<b>Fecha:</b>	20.07.2018	<b>Hora:</b>	12:30

De acuerdo a lo reportado por AEP, el 20 de julio de 2018 a las 12:30 h, mientras se ejecutaba el patrullaje del DDV del ducto de 4" tramo Estación Neshuya - Planta de Fraccionamiento, en la progresiva KP 80+850, personal de AEP identificó la instalación de una derivación clandestina en el ducto.

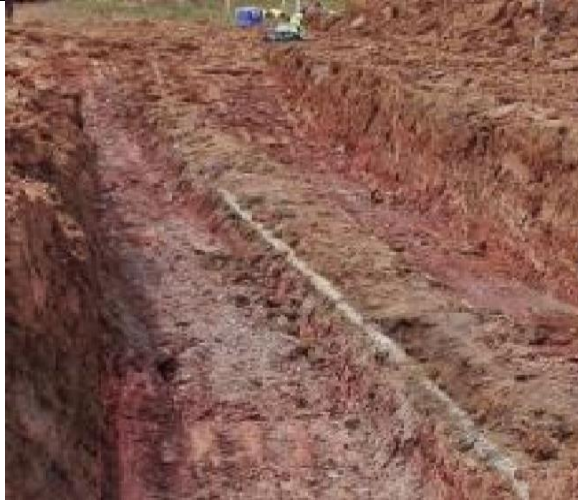
**Figura 02:** Vista después de la actividad de excavación profunda. Fuente: AEP.

- Corte en Frio y retiro de instalación clandestina.
- Reemplazo de niple de 2.0m.
- Instalación de tapas para inyección de nitrógeno.
- Inyección de nitrógeno.
- Colocación de tapones.
- Limpieza mecánica.
- Biselado de tubería.
- Alineamiento de tubería.
- Apuntalamiento de tubería.
- Aplicación del WPS – Pase raíz.
- Limpieza de pase raíz.
- Aplicación del WPS – Pase caliente.
- Limpieza de pase caliente.
- Aplicación del WPS – Pase relleno.
- Limpieza de pase relleno.
- Aplicación del WPS – Pase acabado.
- Limpieza de pase acabado.
- Ensayos no destructivos a cordones de soldadura (Gammagrafía e inspección Visual)
- Aplicación de recubrimiento.
- Recuperación de tapada.

Las actividades de reparación definitiva del ducto de LGN de 4" de Neshuya a Planta de Fraccionamiento en el KP 080+850 fueron ejecutadas del 01 al 04 de agosto de 2018, lo cual redujo de un riesgo IMPORTANTE a un nivel clasificado como un riesgo "Aceptable" de acuerdo con la matriz de riesgo de AEP.

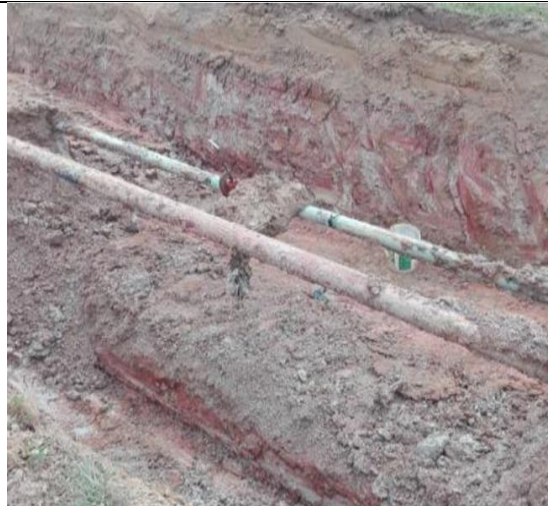
**Figura 03:** Vista después de la actividad de corte en frío. Fuente: AEP

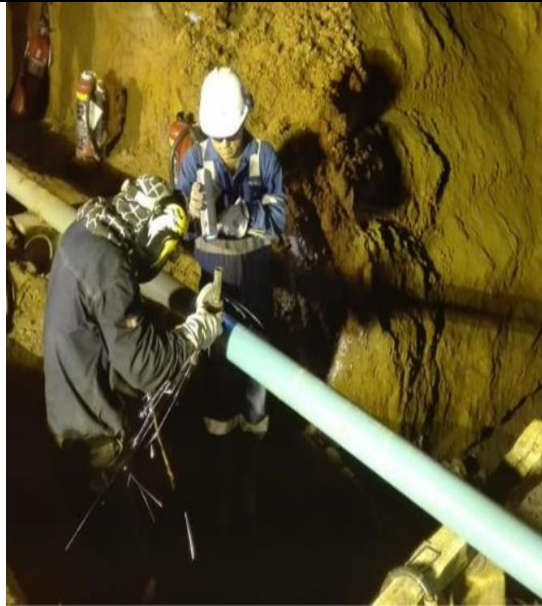
**Figura 04:** Vista de la actividad de preparación del bisel. Fuente: AEP

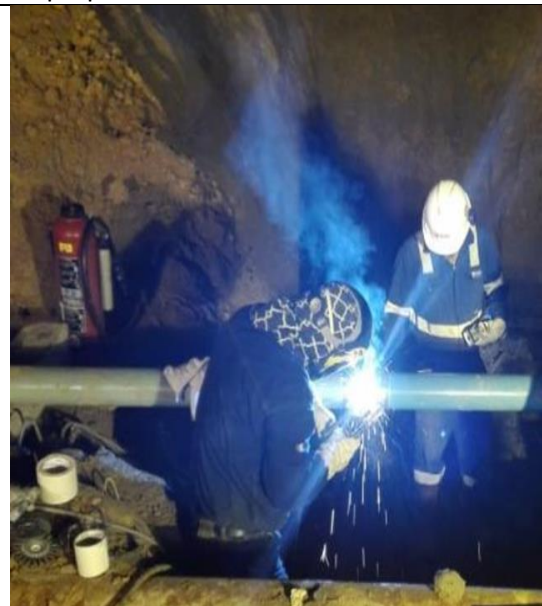
**Figura 05:** Vista de la actividad de soldeo de cordones. Fuente: AEP

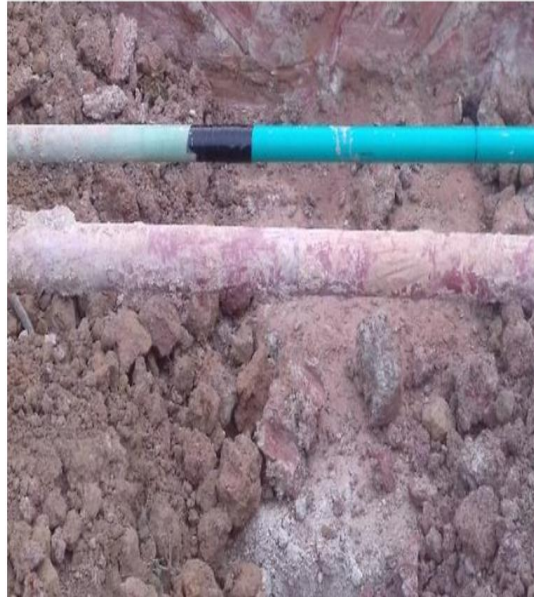
**Figura 06:** Vista después de la actividad de revestimiento de cordones. Fuente: AEP

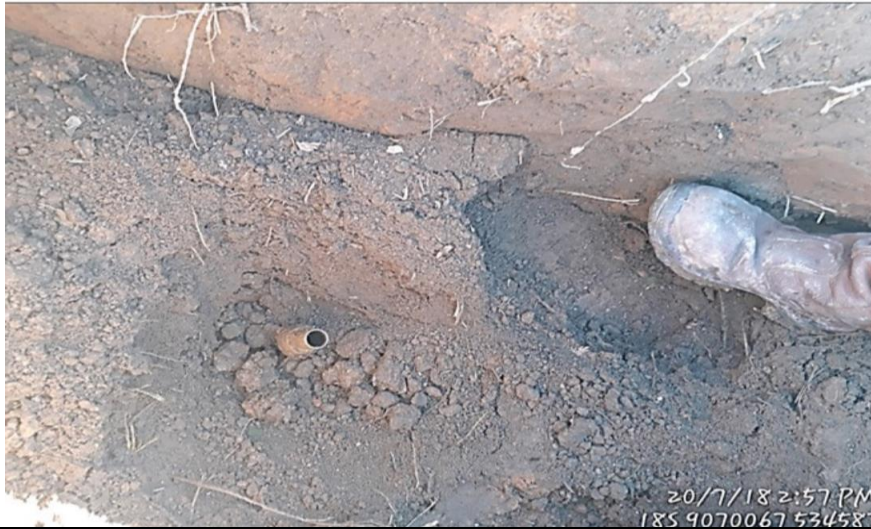
- La existencia de un hoyo en el suelo a consecuencia de acciones de terceros que había instalado artesanalmente un niple metálico de 3/4 de pulgada en el ducto de LGN de 4".
- Señalización de seguridad del área del incidente y una presencia de un puesto de vigilancia.
- Huellas de camión aparentemente usados para el traslado del LGN posiblemente hurtado.
- Asimismo, AEP informó que realizó la denuncia policial y ellos visitaron el área para constatar el hecho.

**Figura 07:** KP 80+850. Vista de derivación clandestina instalada en el ducto de 4" de LGN.

De acuerdo a lo señalado por AEP, la condición de riesgo detectada en el KP 80+850 del ducto de LGN de 4" del tramo Neshuya - Planta de Fraccionamiento correspondió a un daño mecánico por acciones de terceros (vandalismo). Asimismo, AEP realizó un conjunto de obras para mitigar el riesgo conforme lo estipulado en el artículo 66° del Anexo 1 del Reglamento de Transporte de Hidrocarburos por Ductos aprobado por D.S. N° 081-2007-EM.

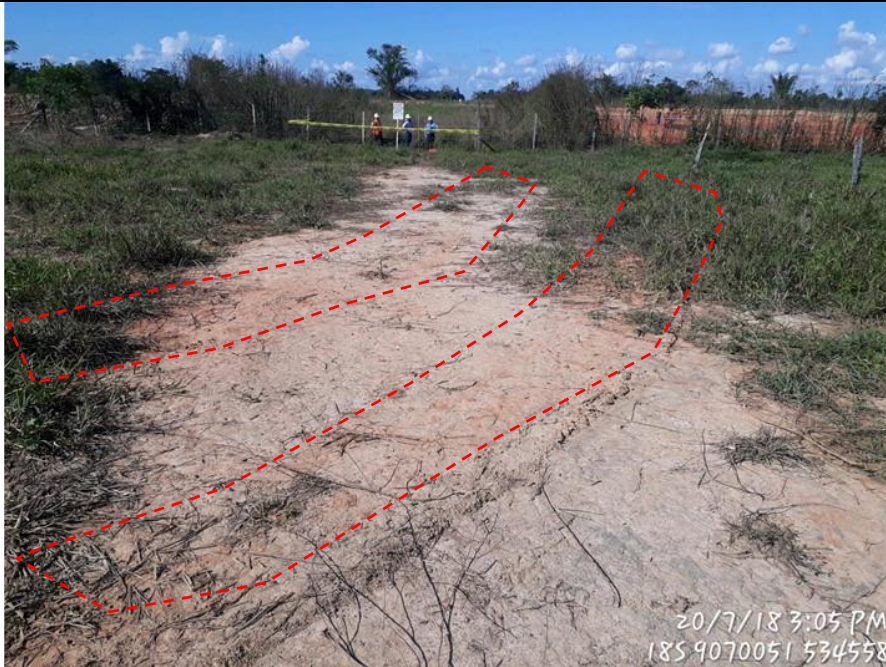
**Figura N° 09:** Vista a mayores del DDV, se observa huellas de vehículos. Asimismo, AEP ha señalado el área y puesto vigilancia permanente.

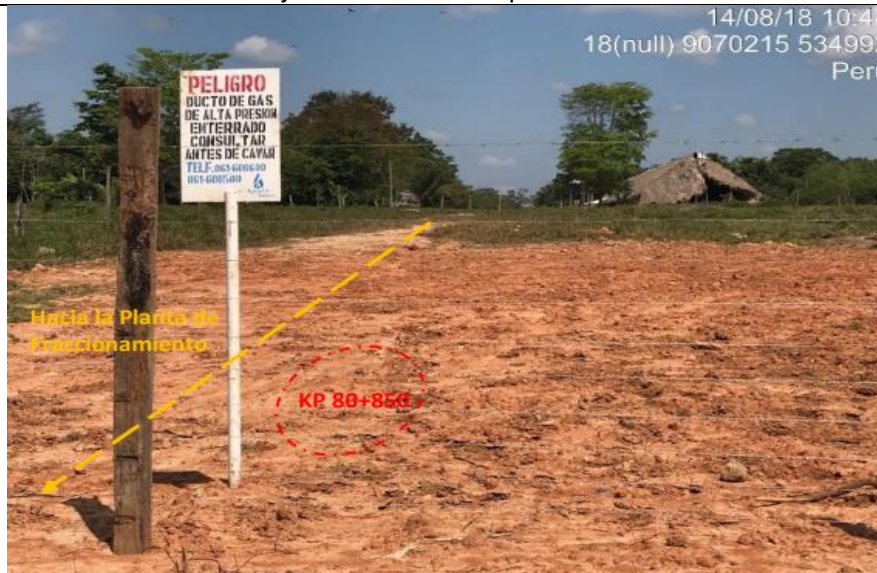
Por otro lado, el 14 de agosto de 2018 Osinergrmin realizó una segunda visita<sup>1</sup> al campo para verificar la situación de la condición de riesgo. Como resultado de dicha visita se verificó que la condición de riesgo ha sido atendida en su totalidad con trabajo finales de recomposición sobre el área afectada.

**Figura N° 10:** Vista del área de la condición de riesgo del KP 80+850 del Ducto de Transporte de LGN - Tramo Neshuya-Planta de Fraccionamiento.
