**INFORME DE EVALUACIÓN DE LA CONDICIÓN DE RIESGO DETECTADA EL DÍA 31.07.2022 A LA ALTURA DEL KP 036+580 DEL SISTEMA DE TRANSPORTE POR DUCTOS DE GAS NATURAL DE AGUAYTÍA ENERGY DEL PERÚ S.R.L.  
(TRAMO ESTACIÓN NESHUYA – CENTRAL TÉRMICA AGUAYTÍA)**

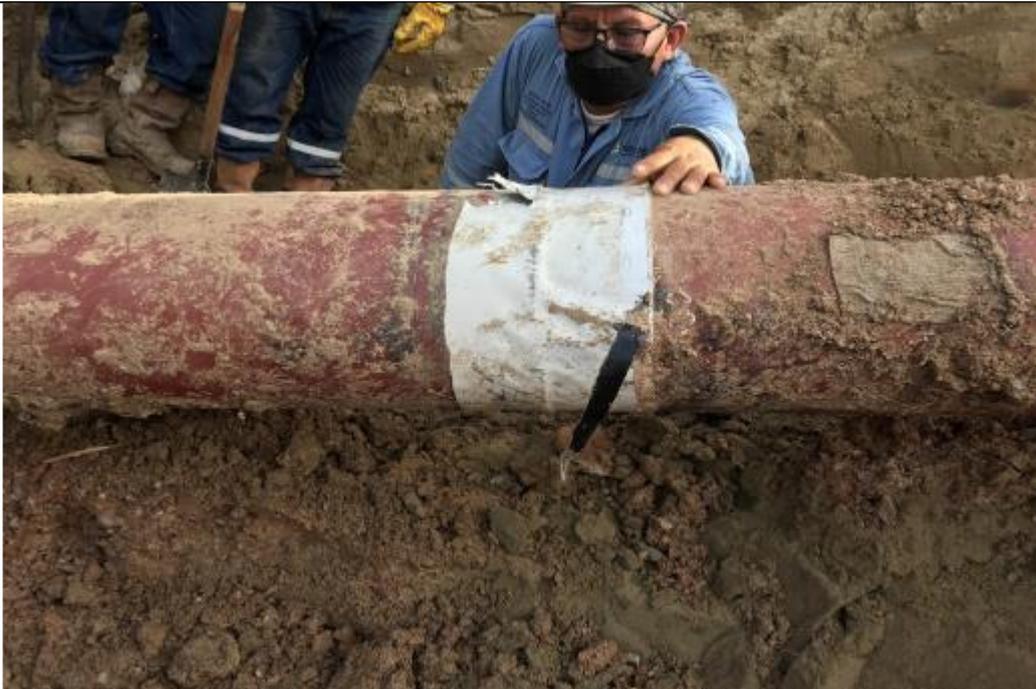
Asimismo, AEP adjunta los registros de inspección de la zona afectada mediante Ensayos no Destructivos (END), detectándose indicaciones relevantes en el ducto de 10".

**Figura 02:** Vista de sección afectada del ducto de 10" tramo Neshuya - CTA

- Bloqueo de válvulas para aislar tramo afectado
- Limpieza, demarcación del área afectada y medición de nivel de explosividad
- Instalación de personal de vigilancia las 24 horas hasta la reparación final.
- Inspección de zona afectada mediante END – **Anexo 4**
- Reemplazo de tubería afectada de acuerdo con el cronograma presentado en el **Anexo 01**"

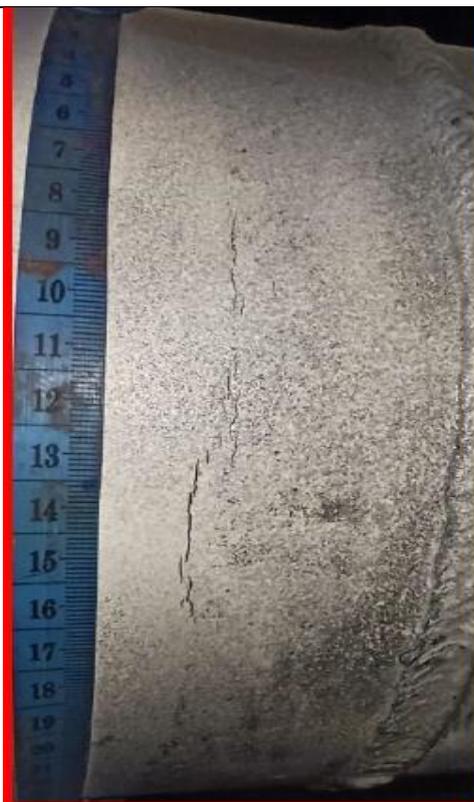
**Figura 03:** Vista de indicaciones de la junta soldada de la sección afectada del ducto de 10" tramo Neshuya – CTA.

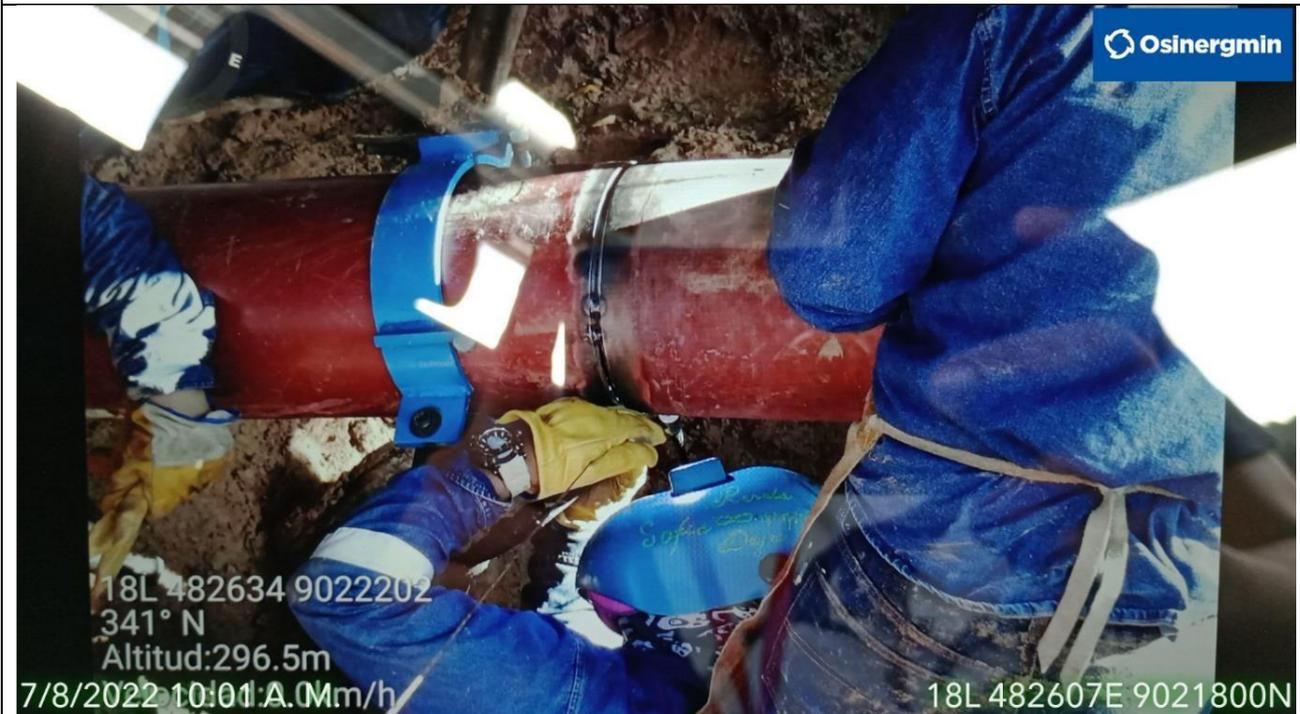
**Figura 04:** Vista de actividades de soldadura del niple de 6m que reemplaza la sección afectada del ducto de 10" tramo Neshuya – CTA.

- Corte de tubo en la zona afectada
- Reemplazo de niple de 6 m
- Ensayo de Gammagrafía en soldadura
- Instalación de cinta polyguard en soldadura
- Recuperación de tapada y restauración temporal de la zona"

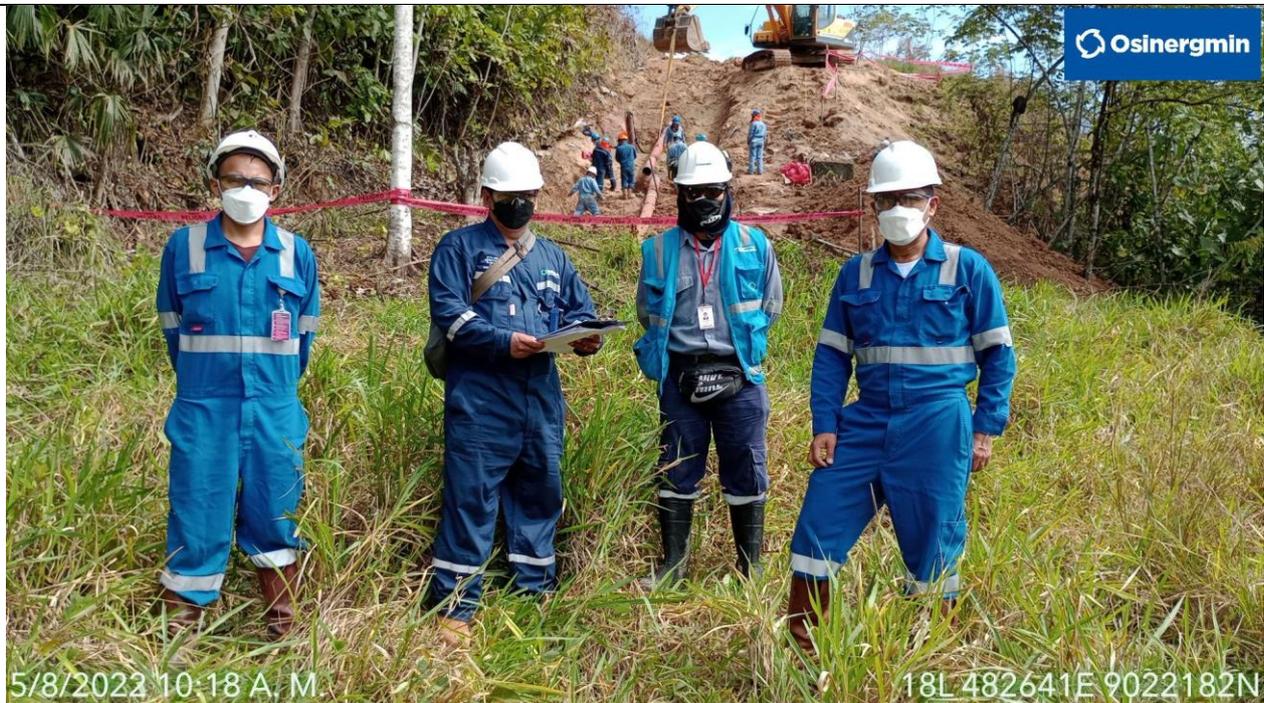
- Una excavación de aproximadamente de 20m de largo y a una profundidad de 1.6m para el acondicionamiento de los trabajos de reparación a realizar.
- La zona de trabajos fue cercada y cuenta con vigilancia.
- Se realizó el reemplazo de una sección de un ducto de aproximadamente 6 m.
- Luego, realizaron el alineamiento de los ductos para continuar con la soldadura.
- Los ensayos no destructivos indicaron rechazo en una de las juntas de soldadura, por lo que se realizó el reemplazo de una sección de ducto de 1.2m y luego continuaron con los trabajos de soldadura.

**Figura 05:** Vista del supervisor de Osinermin y representantes de AEP en la zona del ducto de 10" afectada.

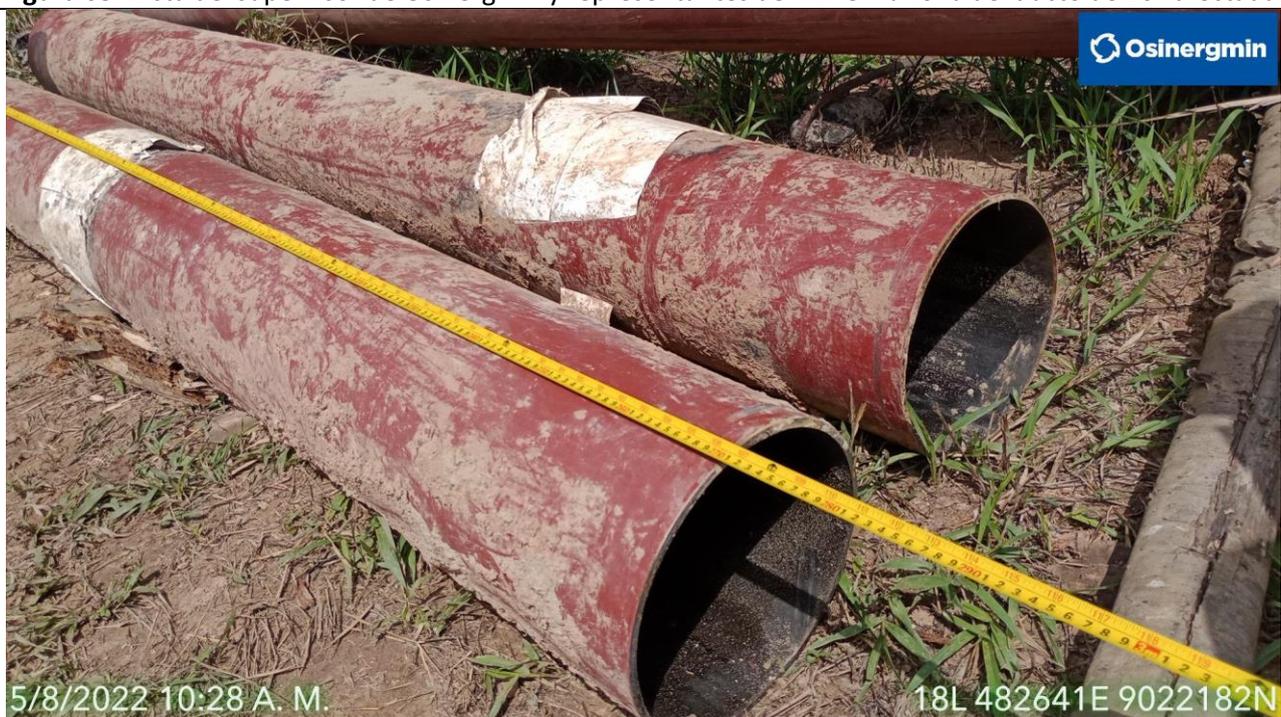
**Figura 06:** Vista de sección del ducto de 10" afectado, posterior a su retiro.

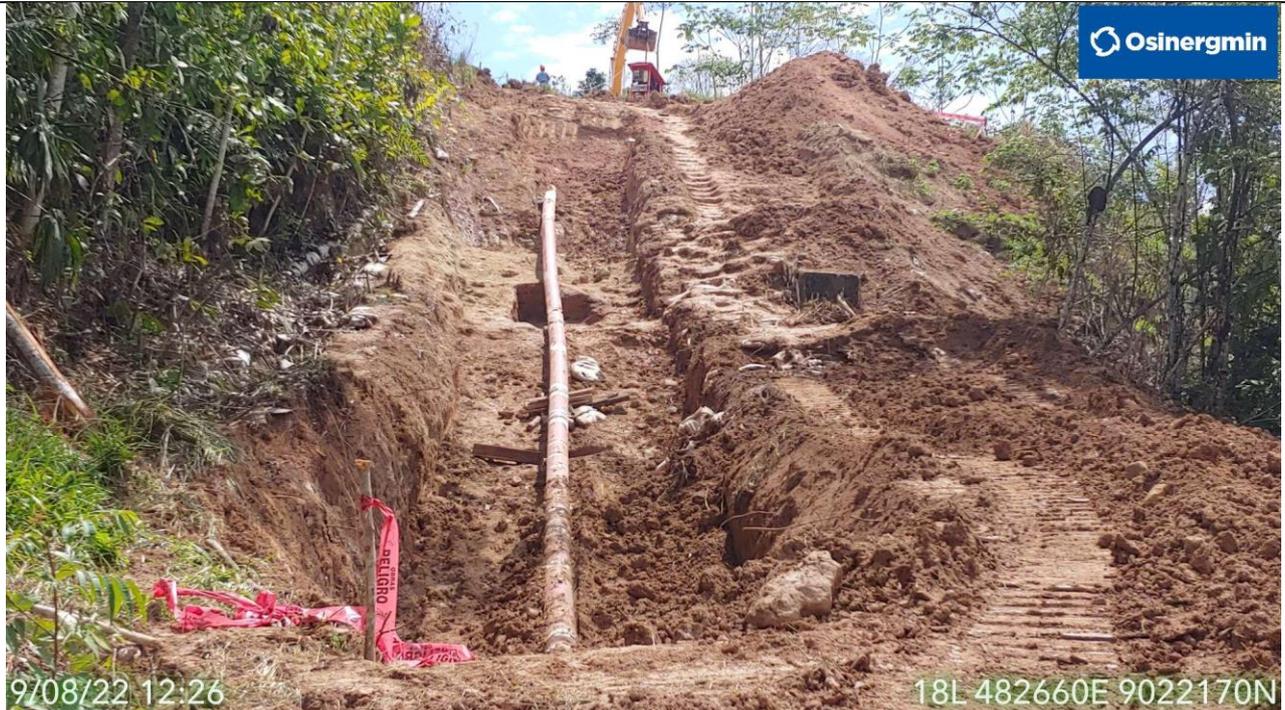
Respecto a las juntas soldadas, mediante Carta N° CEA-0334-2022 (Expediente 202200174105), AEP remitió los resultados de los END, teniendo como resultado la aprobación de las juntas soldadas.

**Figura 07:** Vista de sección del ducto de 10" reemplazado, posterior a los trabajos de soldadura.

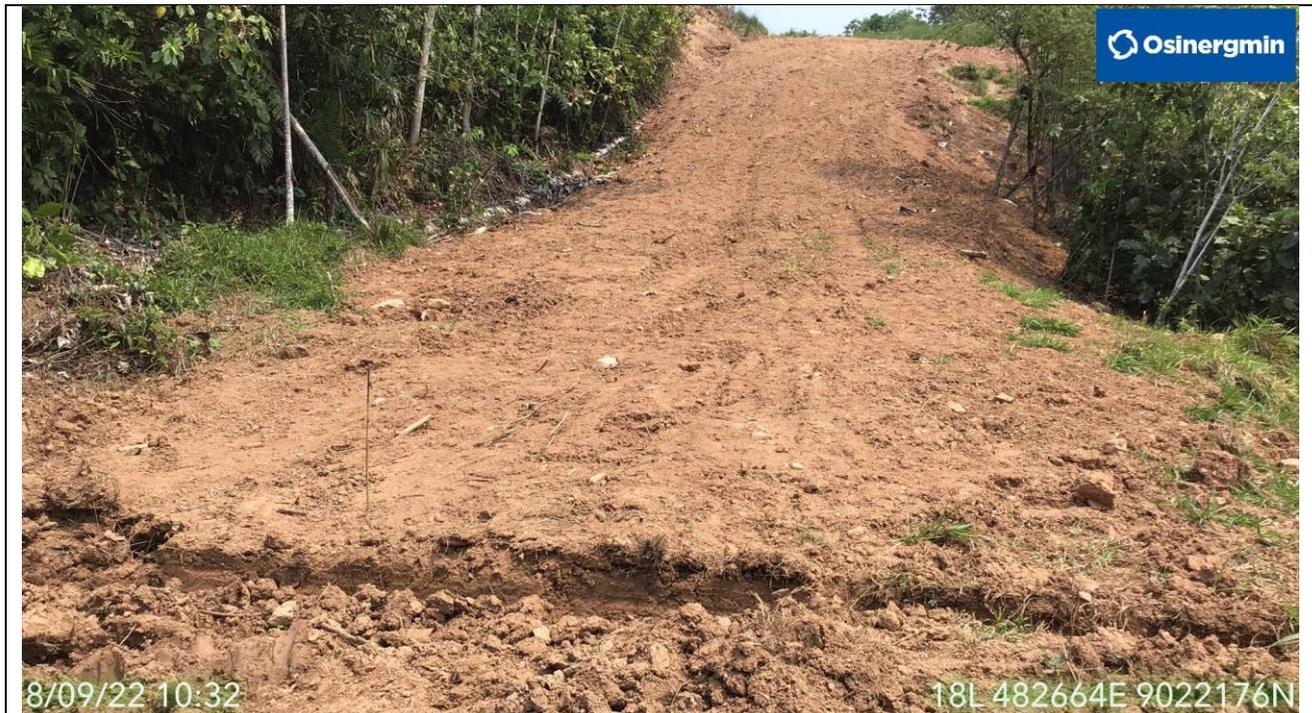
Finalmente, el 08 de setiembre de 2022 se realizó una supervisión adicional, autorizada mediante Carta Línea N° 0001007249, donde se verificó que la zona del KP 36+580 cuenta con los trabajos de reconformación del Derecho de Vía (DDV).

**Figura 09:** Vista del DDV a la altura del KP 036+580 del tramo Neshuya – CTA, se verificó que el DDV cuenta con trabajos de reconformación, posterior a los trabajos de reemplazo del ducto de 10”.
