**INFORME DE EVALUACIÓN DE LA CONDICIÓN DE RIESGO DETECTADA EL DÍA
31.05.2022 A LA ALTURA DEL KP 76+700 DEL SISTEMA DE TRANSPORTE POR DUCTOS
DE LIQUIDOS DE GAS NATURAL DE AGUAYTÍA ENERGY DEL PERÚ S.R.L.
(TRAMO ESTACIÓN NESHUYA – PLANTA FRACCIONAMIENTO)**

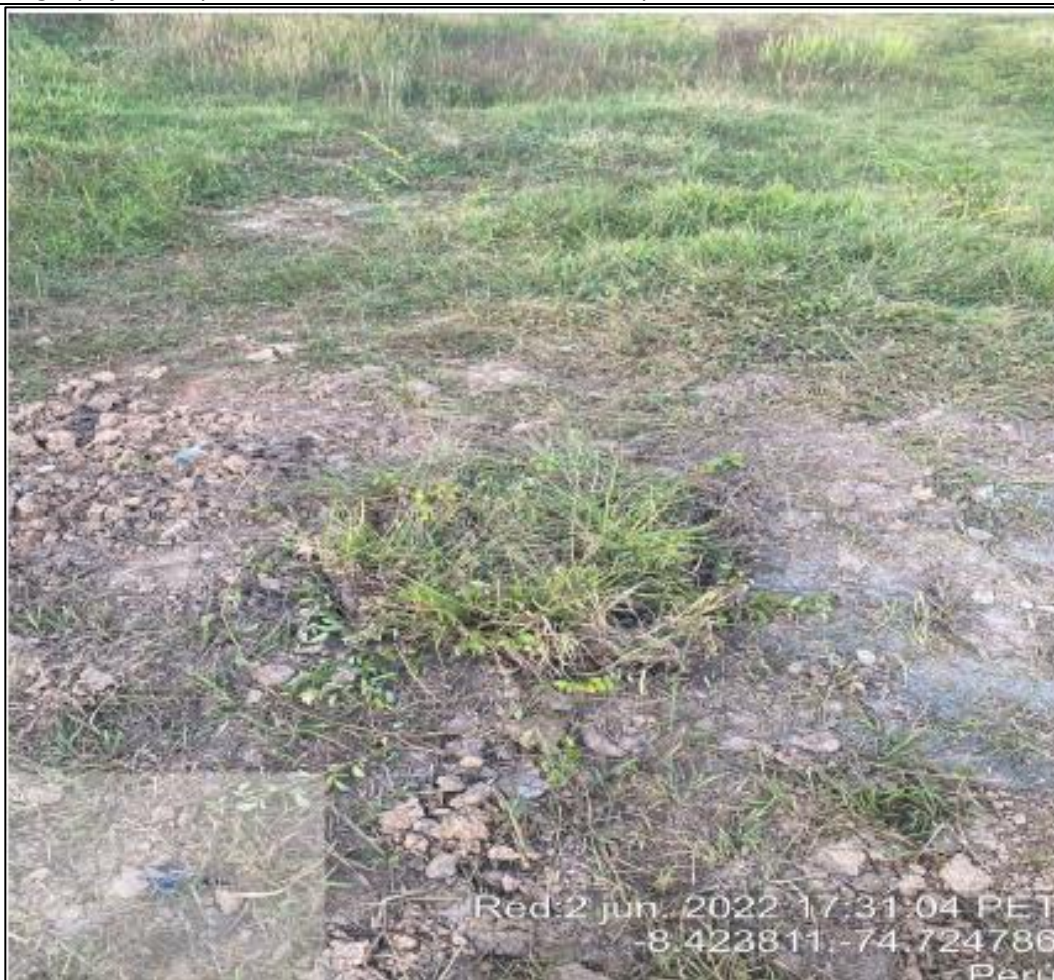
"Durante el recorrido de patrullaje diario realizado por el área de seguridad física, siendo las 14:45 del 31/05/22 se observó ligera modificación en la superficie de tapada, de manera inmediata se realizó la gestión interna para excavar y verificar la zona, encontrándose evidencia de uso de detergentes que sería usado como intento de minimizar el olor a hidrocarburo por terceros, continuando con la excavación a 1m aproximado de profundidad se encontró una toma clandestina con válvula de 1", se realizó una verificación de fuga y no se encontró evidencia de pérdida de contención, así mismo, se midió nivel de explosividad encontrando valor de 0 "LEL". Este hecho fue comunicado inmediatamente a la Policía Nacional del Perú.

De acuerdo con lo indicado en el ítem 2.2 Integrity threat classification de la norma ASME B31.8S Managing System Integrity of Gas Pipelines, la amenaza detectada corresponde a vandalismo.

Figura 02: Vista de la condición de riesgo a la altura de la progresiva KP 76+700 del tramo Estación Neshuya – Planta Fraccionamiento.

- *Constatación policial.*
- *Aislado de válvula mediante uso de mezcla con cemento para evitar manipulación por terceros.*
- *Patrullaje diario vía terrestre y con drones hasta ejecutar la reparación definitiva*
- *Control de presiones de operación del poliducto.*

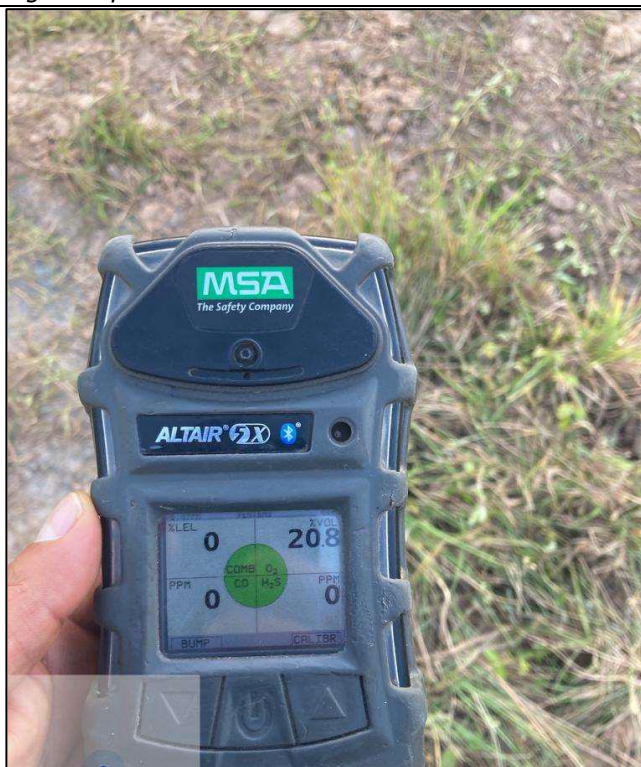
Figura 03: Medición de nivel de explosividad a la altura del KP 76+700, verificándose LEL 0%.

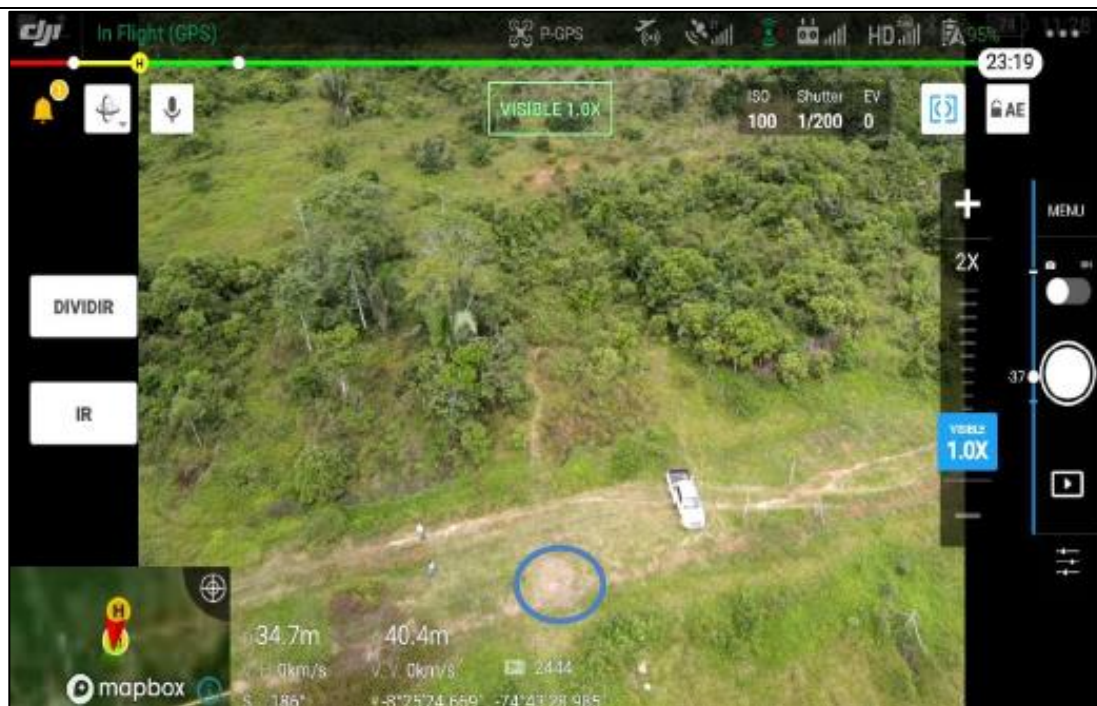
**Figura 05:** Vista del KP 76+700, captura fotográfica tomada mediante dron.**Fuente:** AEP

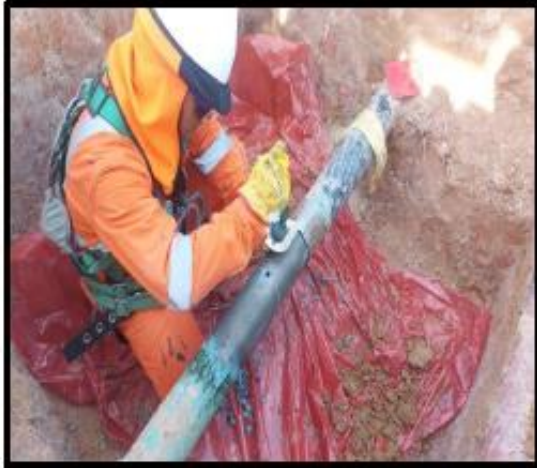
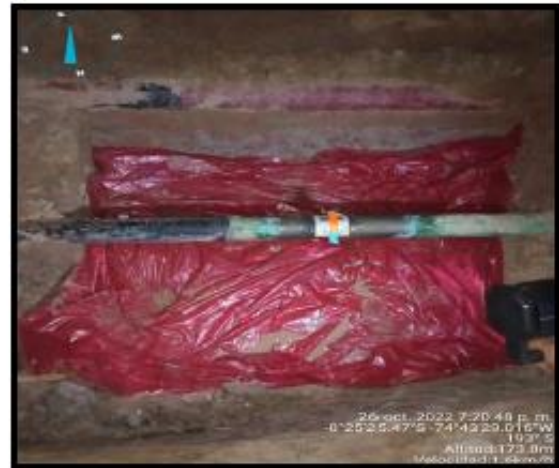
Figura 06: Delimitación y preparación de la superficie del KP 76+700.

1.2 Delimitación del área a ser reparada, usando cinta adhesiva centrando la misma sobre el defecto.

2.2 Preparación de la superficie a ser reparada con Bristle Blast o equivalente

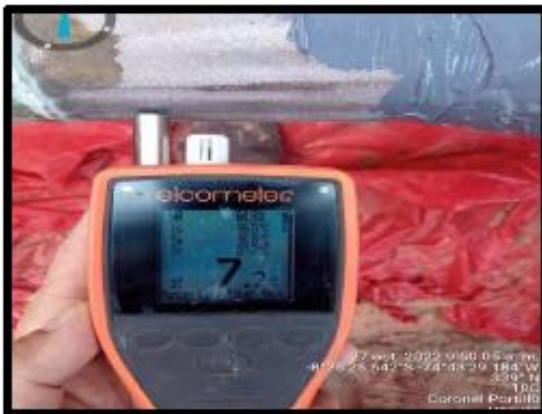
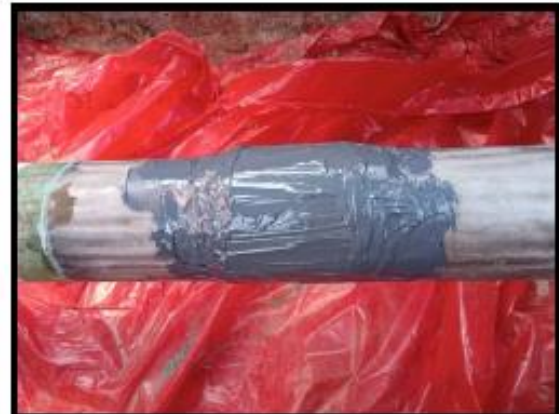
Figura 07: Aplicación de la resina en el KP 76+700.

4.3 aplicación de una capa gruesa de resina

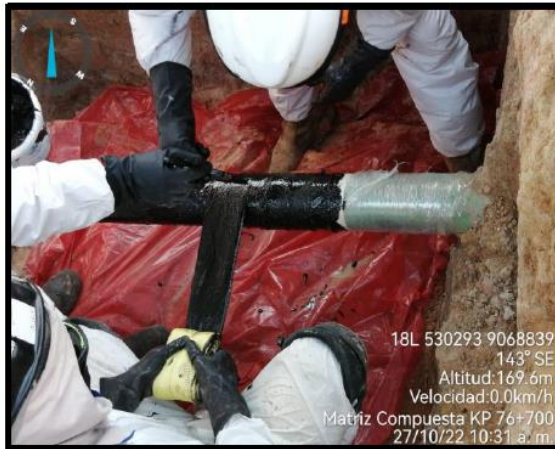
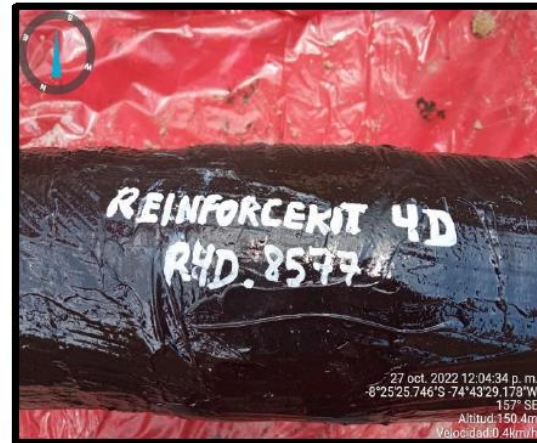
Figura 08: Colocación e impregnación de la cinta kevlar en el KP 76+700.

5.2 Colocar las distintas capas de cinta con tensión adecuada.

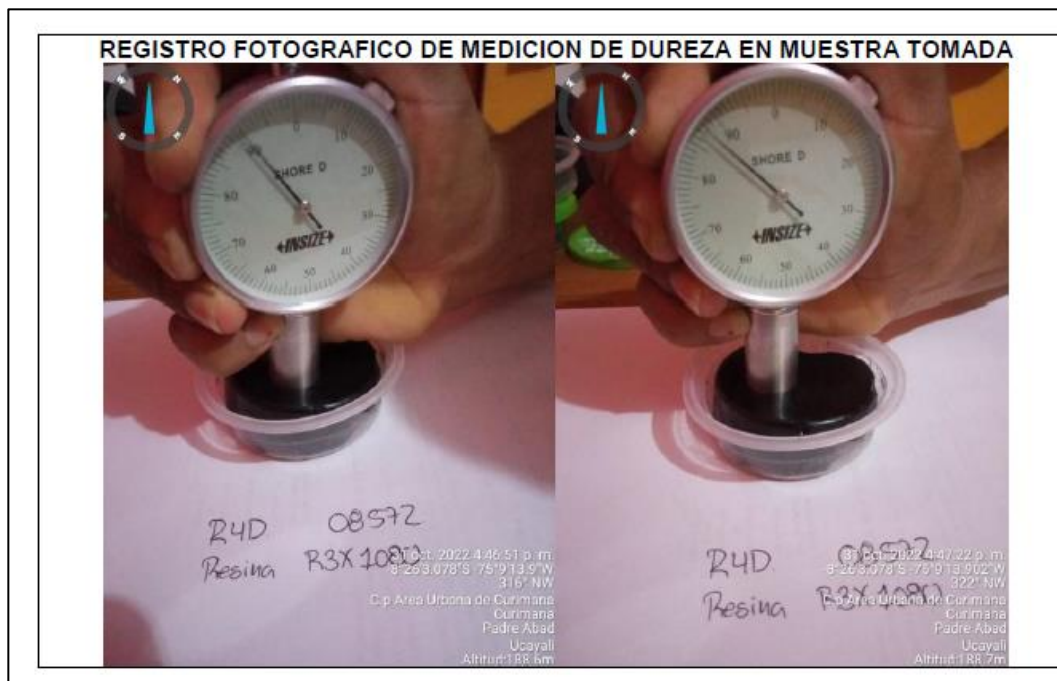
Figura 09: Medición de dureza de muestra tomada en el KP 76+700.

7.2 Después de 72 horas medir la dureza de la resina. $H \geq 71$ Shore D.”

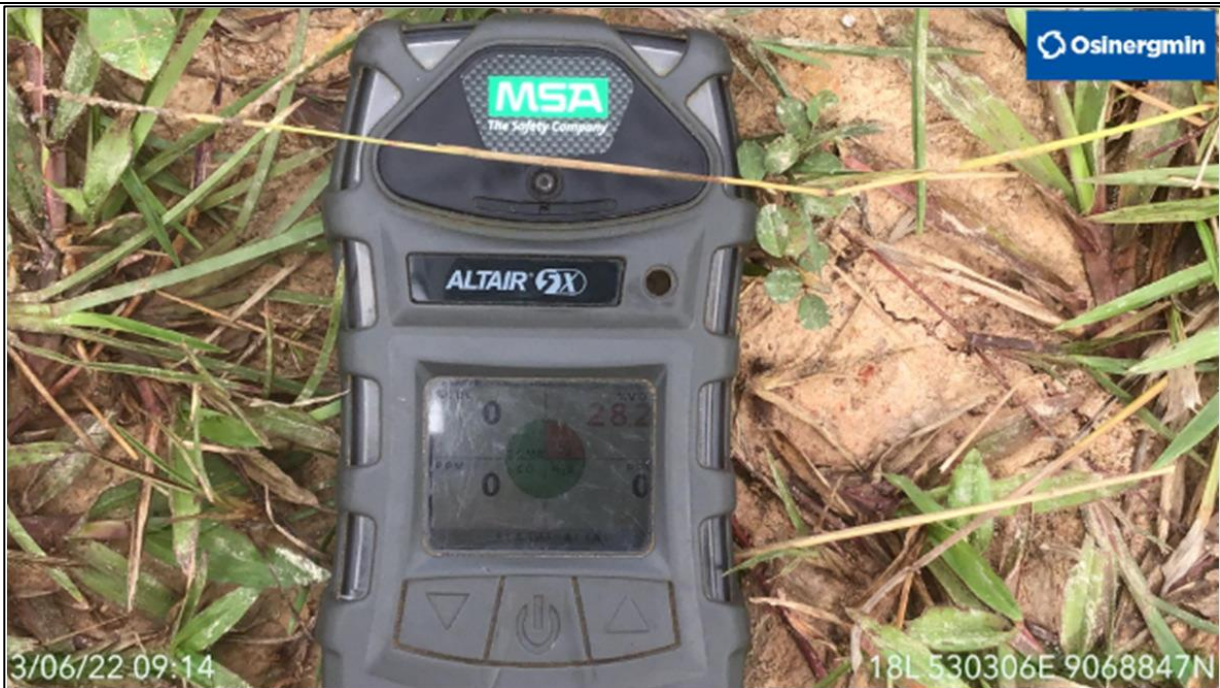
- El nivel de explosividad en el DDV con un explosímetro, cuyo resultado fue LEL 0 %.
- Que la válvula clandestina encontrada por AEP fue cubierta con mortero y luego se realizó la recuperación de tapada, para así evitar la manipulación por terceros.
- Que la empresa AEP, viene realizando el patrullaje del DDV por parte del área de seguridad física (indican que la frecuencia es diaria).

Figura 10: Verificación de nivel de explosividad, se verifica LEL 0%

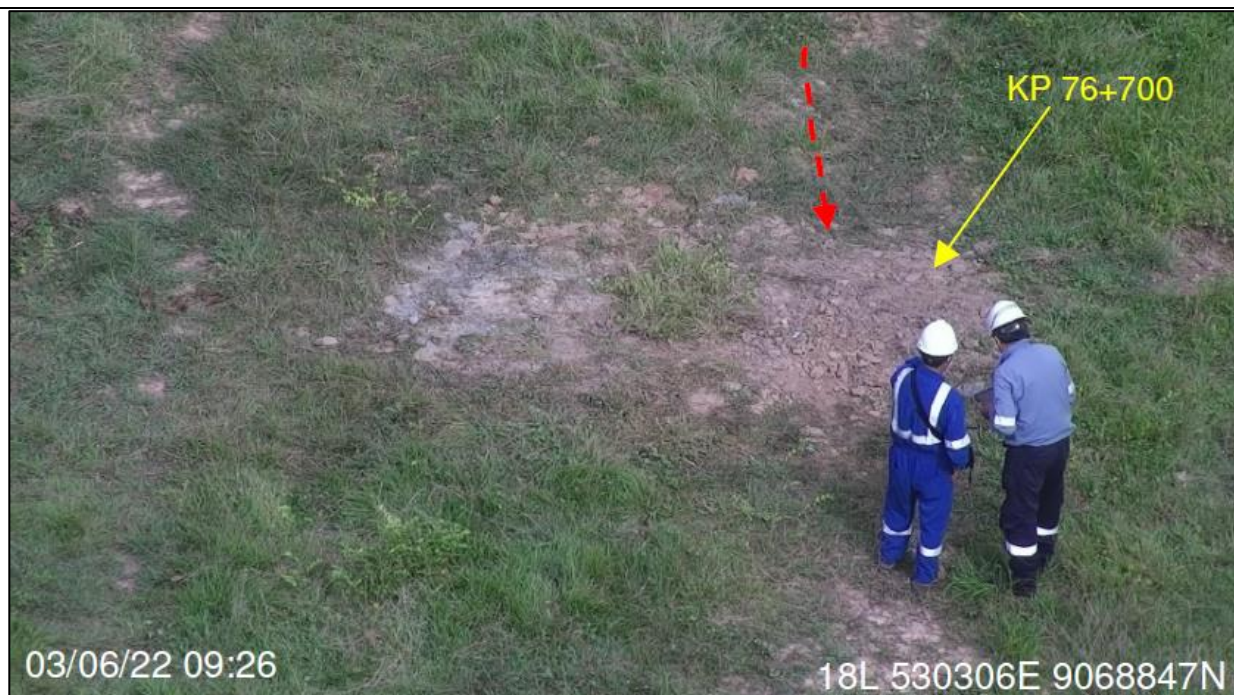
Figura 11: Imagen obtenida por Dron, Detalle en KP 76+700 (EN-PF), nótese la zona de condición de riesgo (IR-0001-2022), la válvula clandestina fue cubierta con mortero y luego se realizó la recuperación de tapada, como seguridad de manipulación por terceros.
