**INFORME DE EVALUACIÓN DE LA CONDICIÓN DE RIESGO DETECTADA EL DÍA  
27.11.2021 A LA ALTURA DEL KP 80+780 DEL SISTEMA DE TRANSPORTE POR DUCTO  
DE LIQUIDOS DE GAS NATURAL DE AGUAYTÍA ENERGY DEL PERÚ S.R.L.  
(TRAMO ESTACIÓN NESHUYA – PLANTA FRACCIONAMIENTO)**

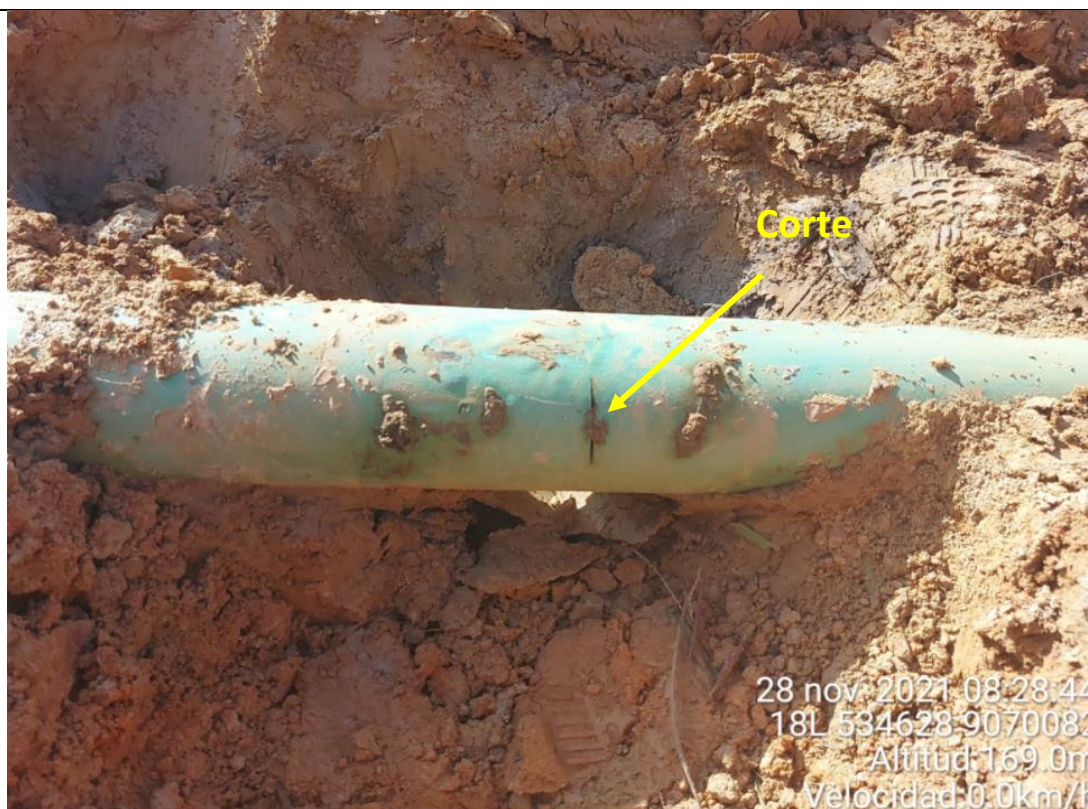
*“Durante el patrullaje diario realizado por el área de Seguridad física, se advierte olor a hidrocarburo, realizándose la verificación inmediata, encontrándose un corte pasante de 5.8mm en el ducto de 4” en posición horaria entre las 8:00 y 10:30.*

*De acuerdo con lo indicado en el ítem 5.1 threats de la norma API RP 1160 Managing System Integrity for Hazardous Liquid Pipelines la amenaza detectada es corresponde a mechanical damage caused by accident, negligence or deliberate act of vandalism. Esta condición se manifestó en el KP 80+780 del Ducto de Líquidos de Gas Natural de 4”, cercano a los accesos de los km 17 y km 18 de la Carretera Federico Basadre.*

**Figura 02:** Vista de la condición de riesgo a la altura de la progresiva KP 80+780 del tramo Estación Neshuya – Planta Fraccionamiento.

*Siendo un corte pasante, la condición del defecto es No Apto para operación por lo que inmediatamente se procedió a desarrollar el Plan de Intervención cuya alternativa de recuperación de integridad es el cambio del segmento. Este plan se presenta en el Anexo 1.1 de este informe. Asimismo, se recuperó la muestra con la finalidad de realizar el análisis de falla correspondiente y determinar la causa raíz.*

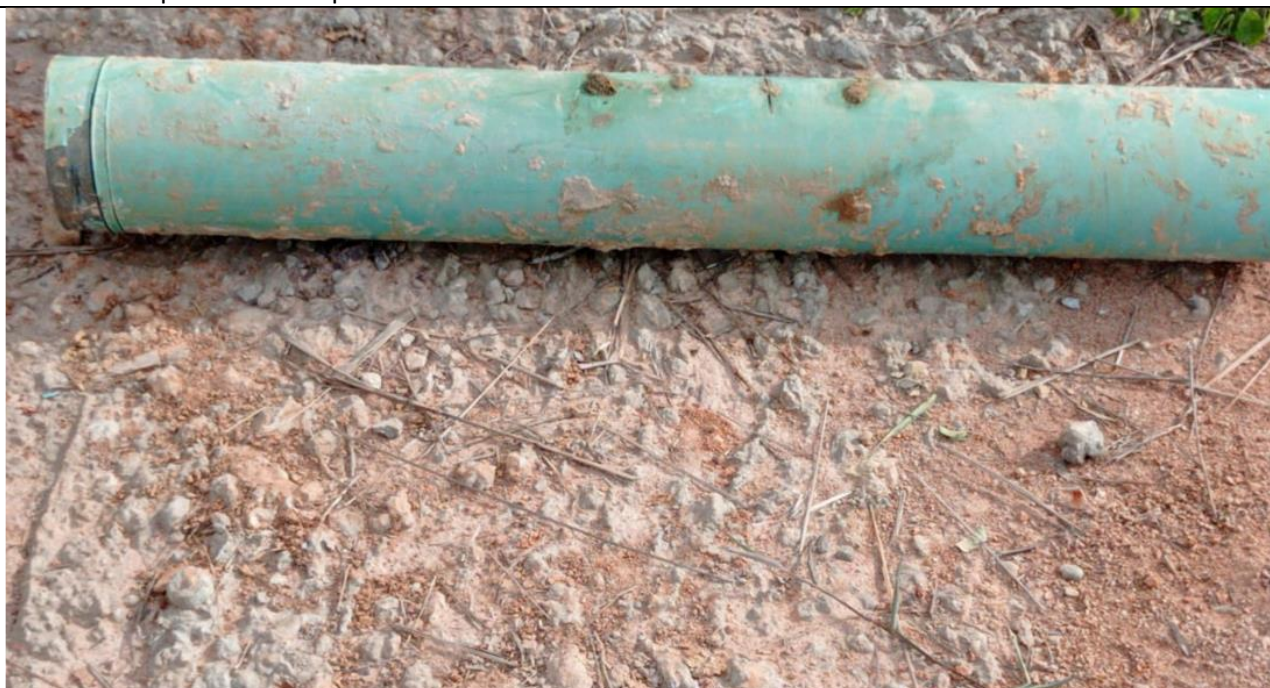
**Figura 03:** Vista de la sección del ducto retirado a la altura de la progresiva KP 80+780 del tramo Estación Neshuya – Planta Fraccionamiento.

- Reconocimiento de lugar de intervención.
- Señalización de la zona.
- Constatación policial.
- Habilitación de terreno y excavación.
- Gestión del servicio de seguridad.
- Movilización de tubería 2 m de 4" de Estación Neshuya al KP 80+780.
- Corte y retiro de la sección afectada.
- Soldaduras e inspección con gammagrafía.
- Instalación de revestimiento.
- Verificación de Operatividad - puesta en marcha.
- Recuperación de tapada

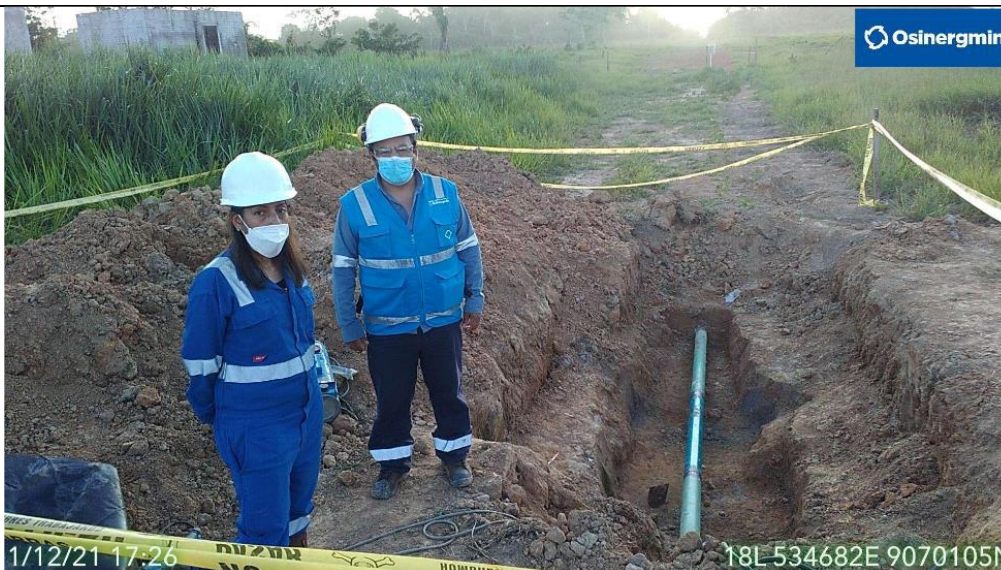
**Figura 04:** Vista panorámica de la zona de afectación al ducto en el KP 80+780 del tramo Estación Neshuya – Planta Fraccionamiento. Se aprecia el reemplazo del tramo afectado por daño por terceros.

De acuerdo a lo señalado por AEP, la condición de riesgo detectada en el KP 80+7800 del ducto de LGN de 4" del tramo Estación Neshuya – Planta Fraccionamiento correspondió a un daño mecánico por acciones de terceros (vandalismo). Al respecto, AEP reemplazó una sección del ducto de LGN afectado a fin de mitigar el riesgo conforme a lo estipulado en el artículo 66° del Anexo 1 del Reglamento de Transporte de Hidrocarburos por Ductos aprobado por D.S. N° 081-2007-EM.

- Sección del ducto de 4" de LGN fue reemplazado.
- Juntas soldadas aceptadas por inspección visual y gammagrafía.
- Asimismo, AEP informó que realizó la denuncia policial y ellos visitaron el área para constatar el hecho.

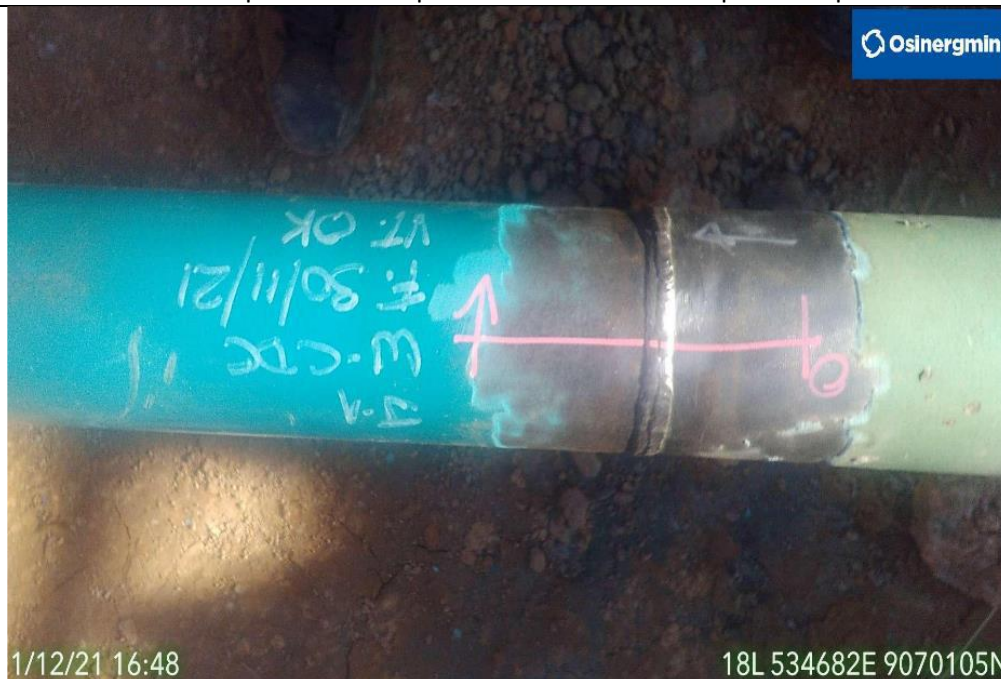
**Figura 05:** Vista de sección del ducto reemplazado en el KP 80+780 del tramo Estación Neshuya – Planta Fraccionamiento, se aprecia junta soldada aprobada.
