**INFORME DE EVALUACIÓN DE LA CONDICIÓN DE RIESGO DETECTADA**

<b>Agente Supervisado:</b>	Aguaytía Energy del Perú S.R.L.			
<b>Unidad Supervisada:</b>	Sistema de Transporte por Ductos de Líquidos de Gas Natural			
<b>Zona Geográfica:</b>	Selva			
<b>Ubicación de la Condición de Riesgo:</b>	<b>Kilómetro de Progresiva (KP):</b>	55+050		
	<b>Coordenadas UTM WGS84:</b>	<b>Huso y Zona:</b>	18L	
		<b>Este:</b>	513480	
		<b>Norte:</b>	9056463	
	<b>Zona:</b>	Altura km 44 Carretera Federico Basadre		
	<b>Distrito:</b>	Campo Verde		
	<b>Provincia:</b>	Coronel Portillo		
<b>Departamento:</b>	Ucayali			
<b>Fecha y Hora:</b>	<b>Fecha:</b>	23.10.2020	<b>Hora:</b>	17:45 horas

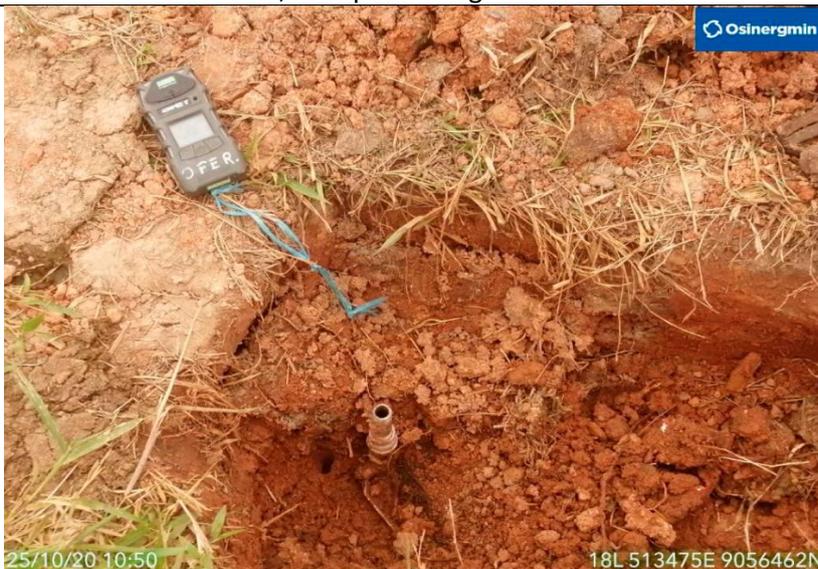
De acuerdo a lo reportado por AEP, se verificó tierra movida y superficialmente 2 conexiones clandestinas (niples y válvulas) sobre el ducto de 4" de LGN. Por las evidencias encontradas, se presumió que esta condición es similar a los actos vandálicos ejecutados por acción de terceros sobre otros puntos del ducto, con conexiones artesanales para hurto de LGN.

**Figura 02:** KP 55+050: Vista de una de las conexiones clandestinas (tubería y válvula), que habría sido instalada por terceros para el hurto de LGN. Se realizó el monitoreo de atmósferas explosivas, constatando cero LEL<sup>1</sup> en la zona.

- 1) Excavación de zanja para liberación de la tubería.
- 2) Despresurización del tramo afectado
- 3) Corte en frío de la sección afectada y retiro del bloque de cemento.
- 4) Soldadura de niple de reemplazo y aplicación de los END.
- 5) Pintado de recubrimiento en las juntas soldadas, en una junta existente.
- 6) Tapado de zanja.

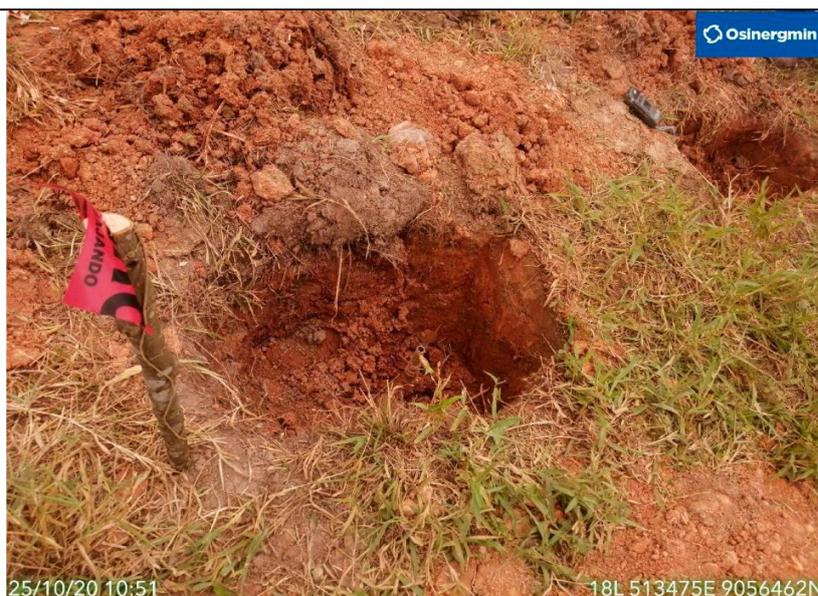
**Figura 03:** KP 55+050: Vista de la segunda conexión clandestina (tubería y válvula) identificada, que habría sido instalada por terceros para el hurto de LGN. Se realizó el monitoreo de atmósferas explosivas, constatando cero LEL en la zona.

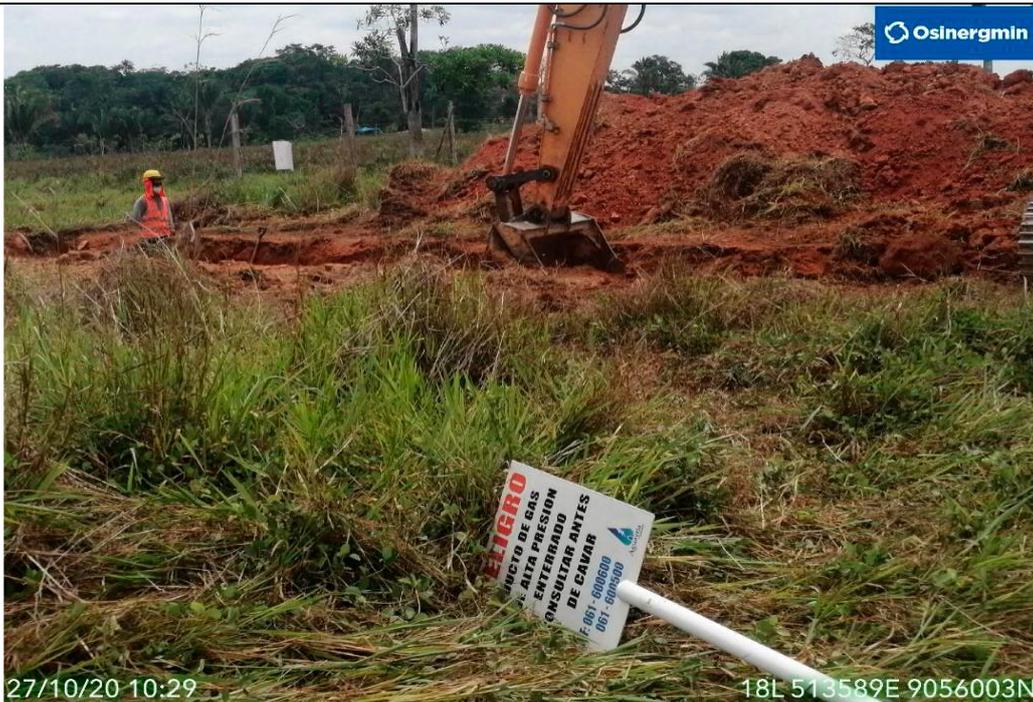
**Figura 04:** KP 55+050: Vista cercana de los trabajos de excavación de zanja con maquinaria pesada para liberación de la tubería. Se aprecia letrero retirado del DdV en este punto.

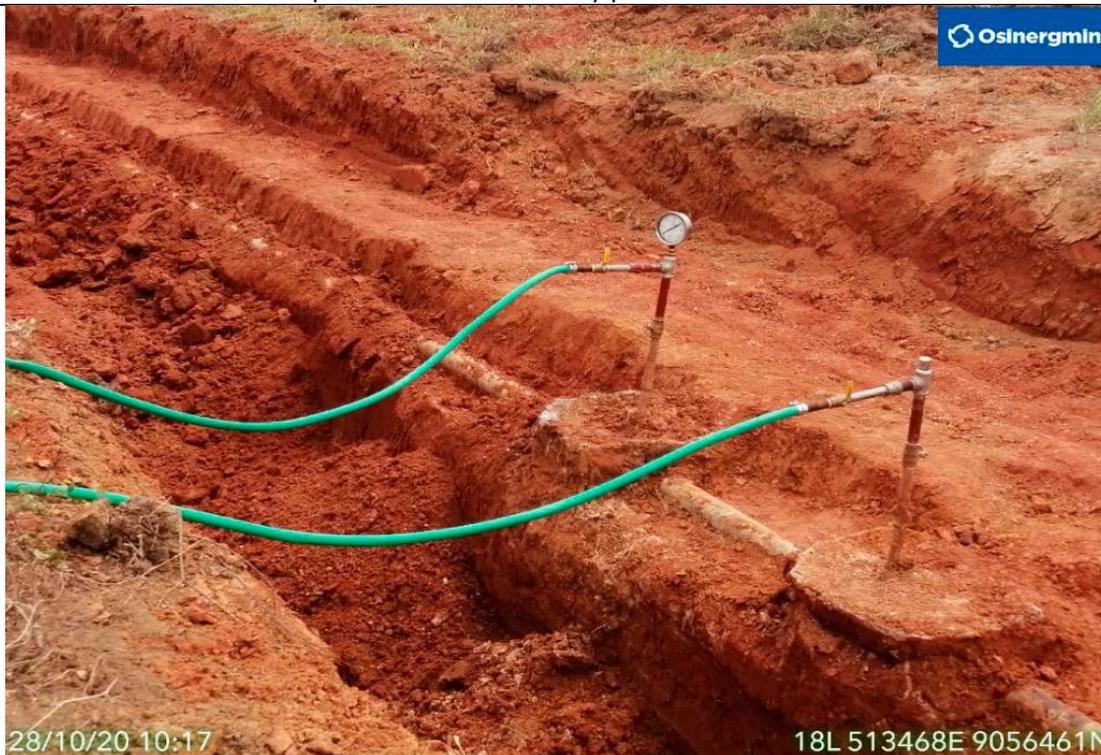
**Figura 05:** KP 55+050: Vista de las excavaciones culminadas en la zona de reparación. Se aprecia la extracción de vapores remanentes en la tubería despresurizada.

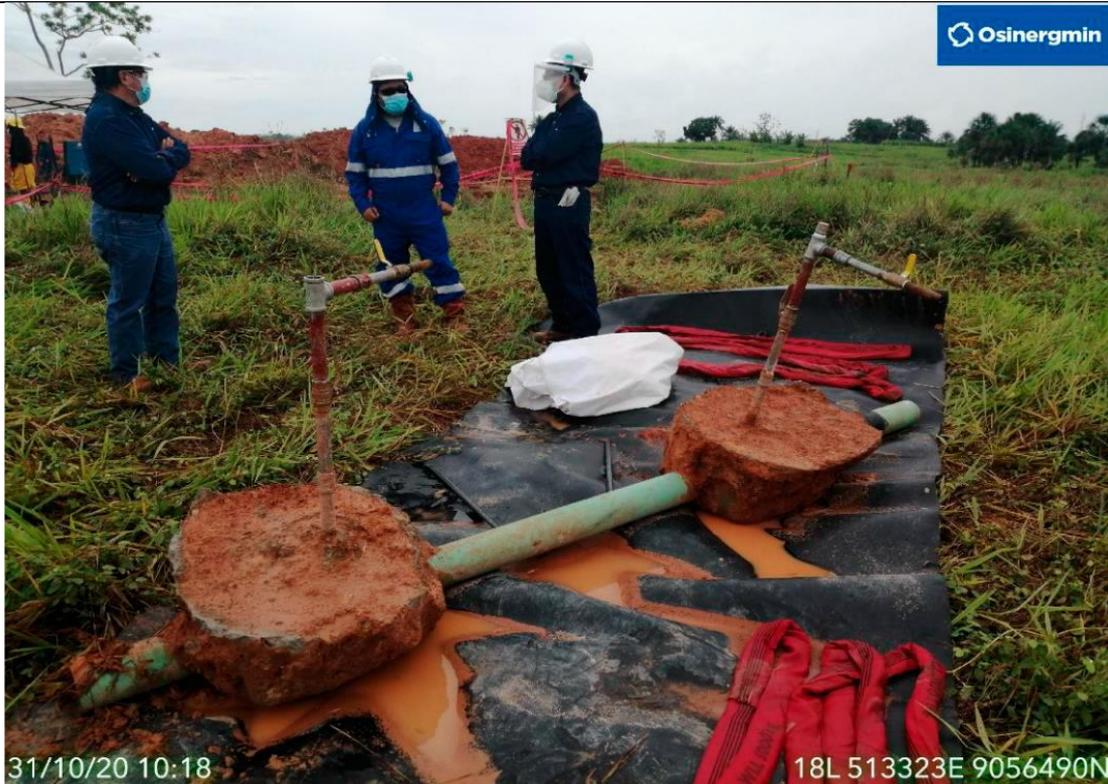
**Figura 06:** KP 55+050: Vista de las conexiones clandestinas instaladas sobre el ducto de LGN de 4", las cuales han sido retiradas luego del corte de la tubería.

De acuerdo a lo señalado por AEP, la condición de riesgo detectada en el KP 55+050 del ducto de LGN de 4" del tramo Neshuya - Planta de Fraccionamiento correspondió a un daño mecánico por acciones de terceros (vandalismo). Al respecto, AEP realizó un conjunto de obras para mitigar el riesgo conforme lo estipulado en el artículo 66° del Anexo 1 del Reglamento de Transporte de Hidrocarburos por Ductos aprobado por D.S. N° 081-2007-EM.

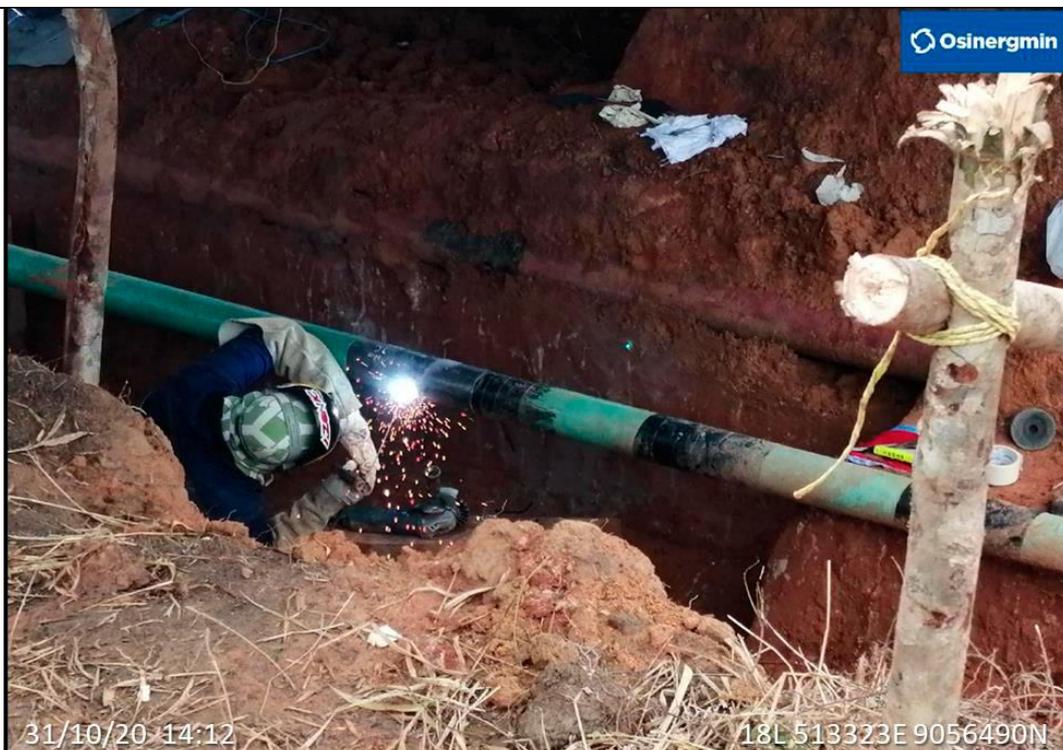
**Figura 07:** KP 55+050: Continuación de la soldadura de relleno en el lado Planta de Fraccionamiento.
