**INFORME DE EVALUACIÓN DE LA CONDICIÓN DE RIESGO DETECTADA**

1. DATOS GENERALES				
<b>Agente Supervisado:</b>	Aguaytía Energy del Perú S.R.L.			
<b>Unidad Supervisada:</b>	Sistema de Transporte por Ductos de Líquidos de Gas Natural			
<b>Zona Geográfica:</b>	Selva			
<b>Ubicación de la Condición de Riesgo:</b>	<b>Kilómetro de Progresiva (KP):</b>	77+800		
	<b>Coordenadas UTM WGS84:</b>	<b>Huso y Zona:</b>	18L	
		<b>Este:</b>	531449	
		<b>Norte:</b>	9069074	
	<b>Zona:</b>	Altura km 21 Carretera Federico Basadre		
	<b>Distrito:</b>	Campo Verde		
	<b>Provincia:</b>	Coronel Portillo		
<b>Departamento:</b>	Ucayali			
<b>Fecha y Hora:</b>	<b>Fecha:</b>	13.09.2018	<b>Hora:</b>	12:45 horas

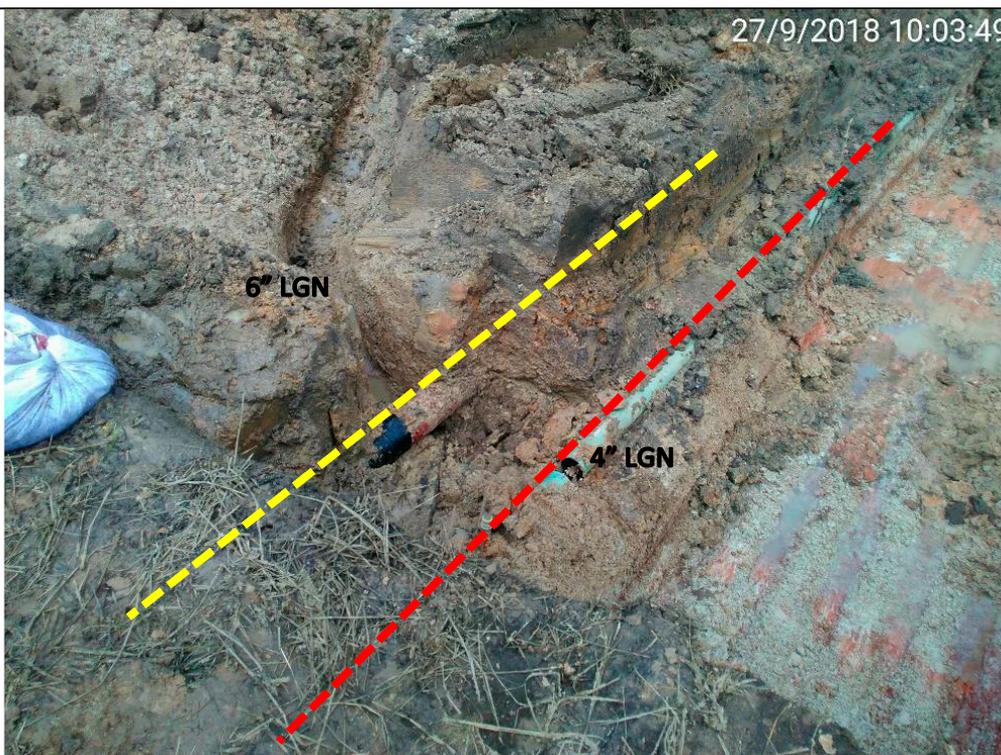
De acuerdo a lo reportado por la empresa AEP, el día 13.09.2018 mientras se ejecutaba el patrullaje del DDV del ducto de 4" tramo Estación Neshuya – Planta de Fraccionamiento, personal de ductos de AEP identificó la instalación de una derivación clandestina en el ducto.

**Figura 02:** KP 77+800, Detalle del ducto de LGN de 4" afectado.

De acuerdo a lo señalado por AEP, la condición de riesgo detectada en el KP 77+800 del ducto de LGN de 4" del tramo Neshuya - Planta de Fraccionamiento correspondió a un daño mecánico por acciones de terceros (vandalismo). Al respecto, AEP realizó un conjunto de obras para mitigar el riesgo conforme lo estipulado en el artículo 66° del Anexo 1 del Reglamento de Transporte de Hidrocarburos por Ductos aprobado por D.S. N° 081-2007-EM.

- Corte de aproximadamente 1.5 m del tramo del ducto de 4" LGN afectado.
- Reemplazo del tramo afectado
- Trabajo de soldadura
- Prueba de inspección visual y de gammagrafía (Ensayos No Destructivos) para detectar posibles defectos en la soldadura). Las cuales culminaron el día 28.09.2018.
- Finalmente se procedió a realizar los trabajos de tapada y re conformación de la zona afectada.

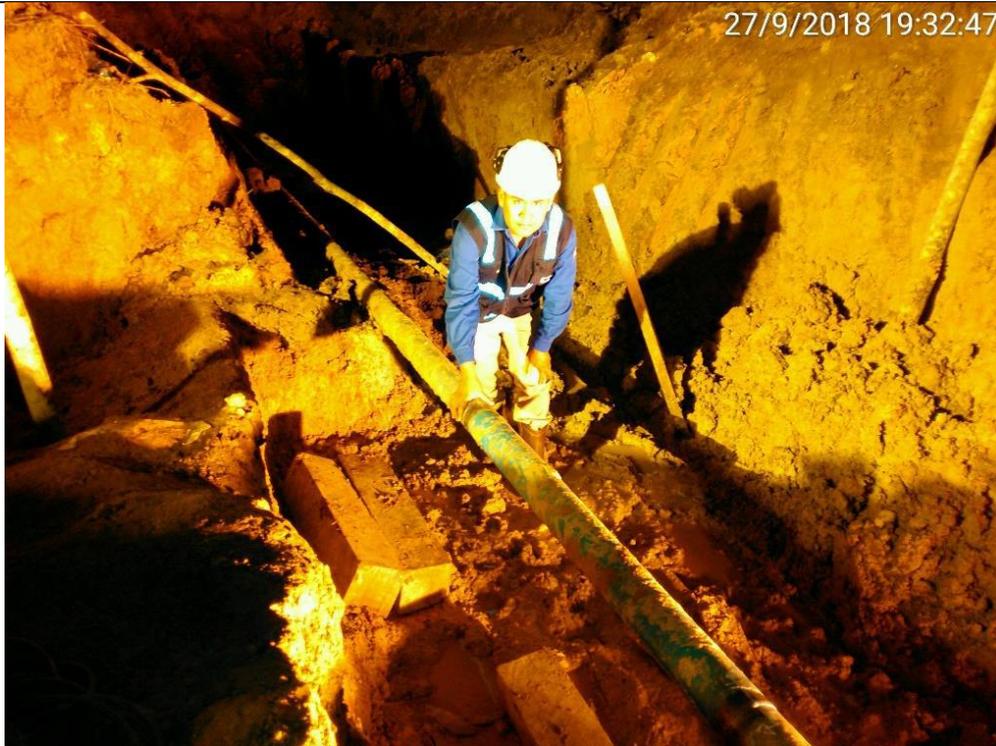
**Figura 03:** KP 77+800, Supervisión de Osinergmin previo a los trabajo de corte del ducto de LGN de 4" afectado.

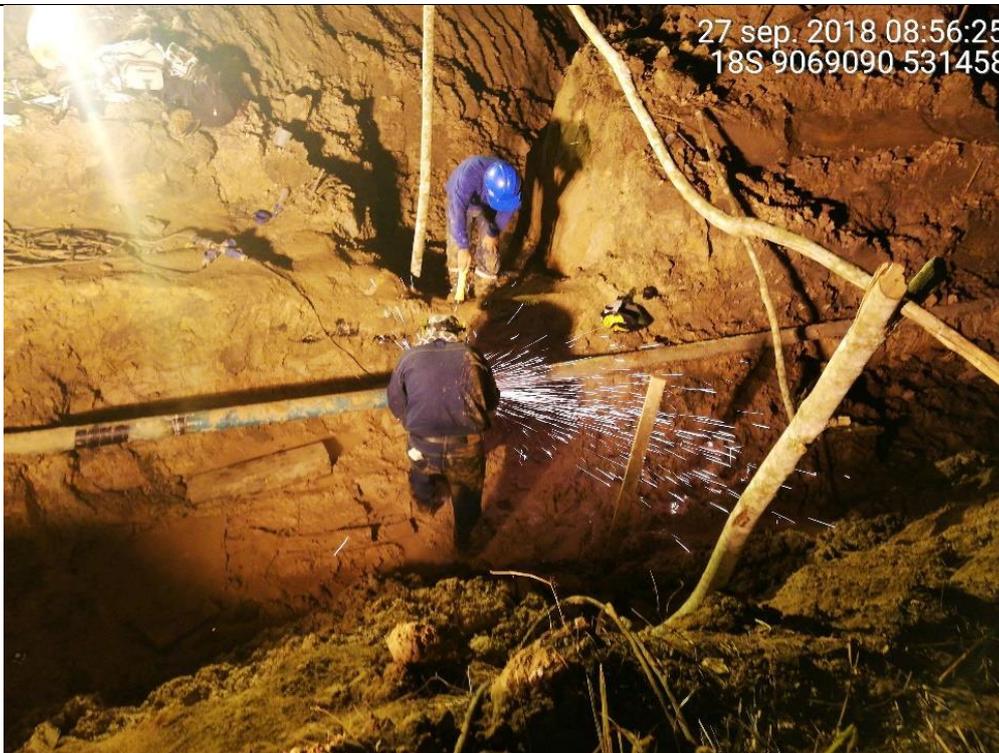
**Figura 04:** KP 77+800, Supervisión de los trabajos de corte del ducto de LGN de 4" afectado.

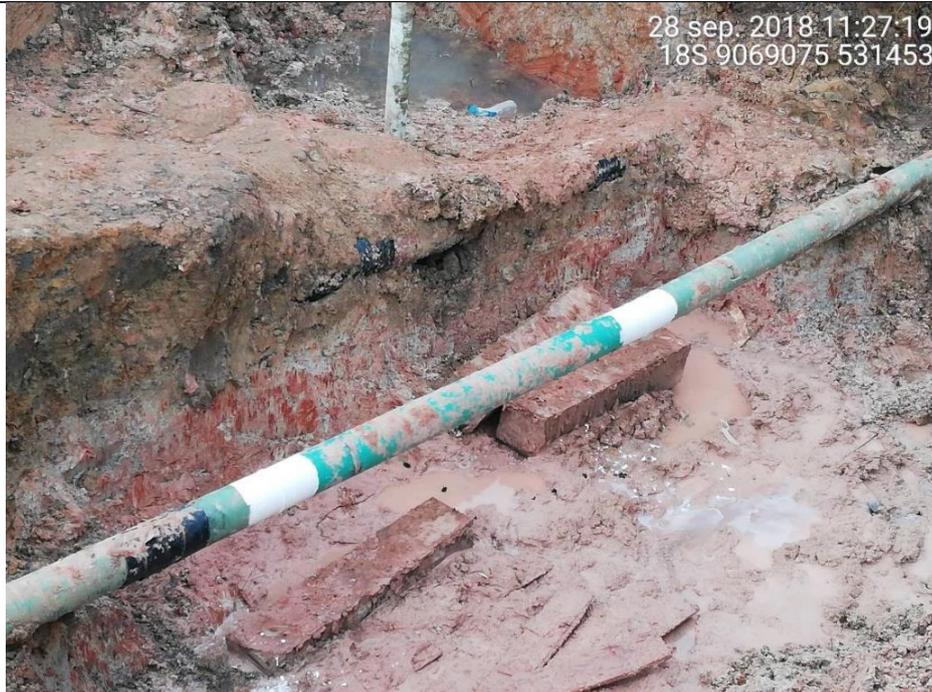
**Figura 05:** KP 77+800, Vista del Ducto LGN luego de los trabajos de reparación

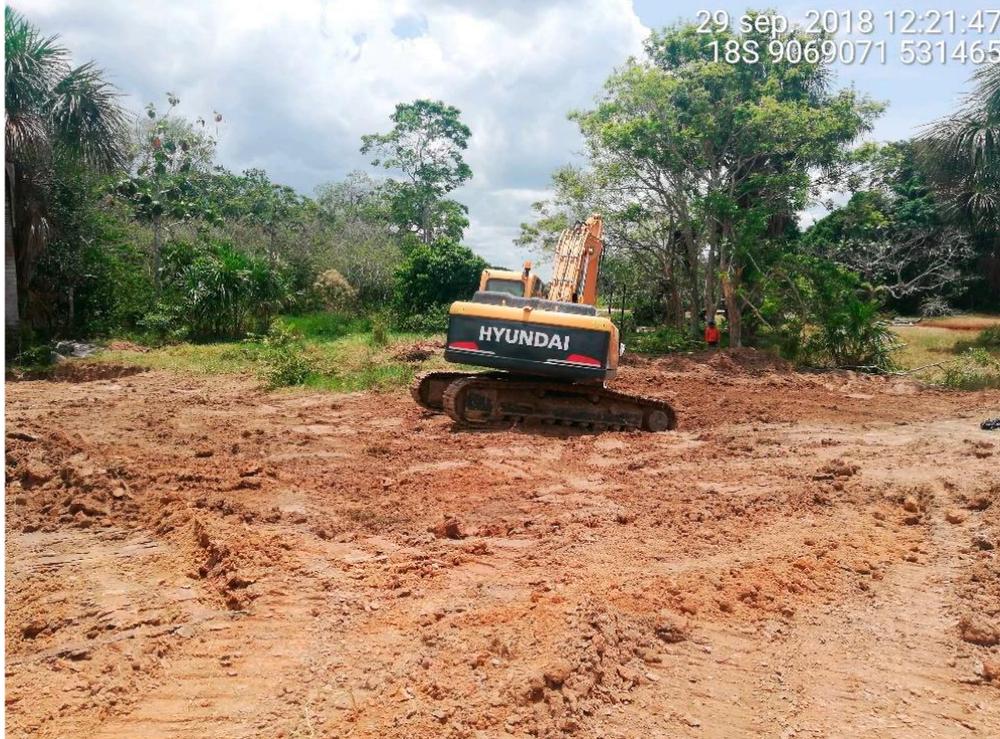
**Figura 06:** KP 77+800 – Trabajos de tapado y recomposición de la zona afecta.

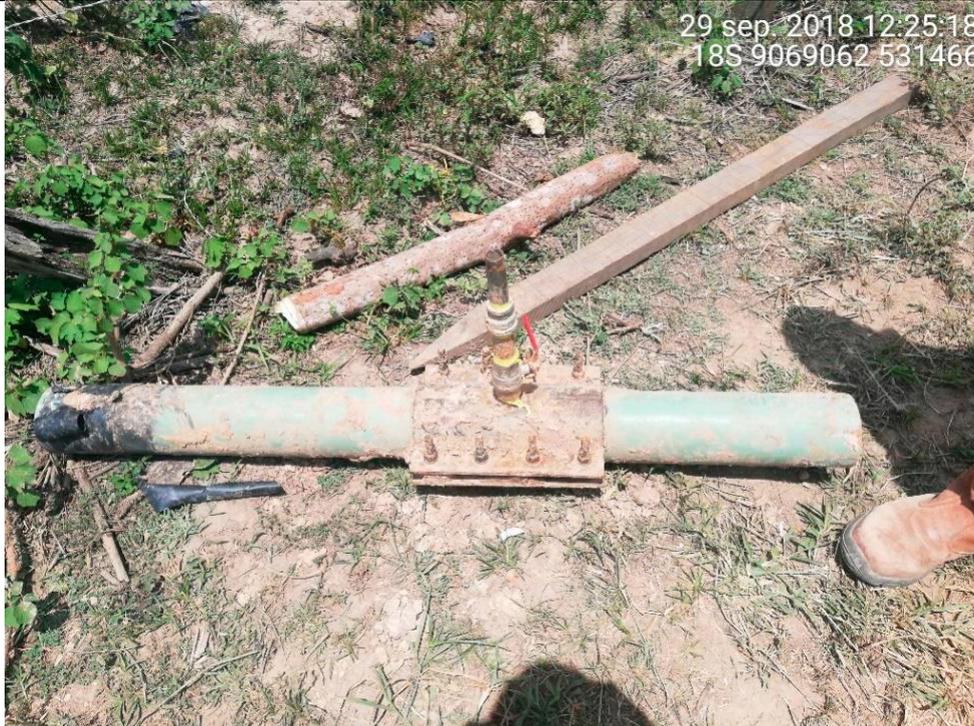
**Figura 07:** KP 77+800, tramo del ducto de 4" LGN reemplazado. Se puede observar con mayor detalle la grampa hechiza y el agujero de  $\frac{3}{4}$ " perforado para la extracción del LGN.

- Corte en frío y retiro de instalación clandestina.
- Reemplazo de niple de 1.5m.
- Ensayos no destructivos a cordones de soldadura (gammagrafía e inspección visual).
- Aplicación de recubrimiento.
- Monitoreo de suelo por parte de OEFA y laboratorio SGS (solicitado por AEP).
