**INFORME DE EVALUACIÓN DE LA CONDICIÓN DE RIESGO DETECTADA EL DÍA
05.09.2021 A LA ALTURA DEL KP 001+217 DEL SISTEMA DE TRANSPORTE POR
DUCTOS DE GAS NATURAL Y LÍQUIDOS DE GAS NATURAL (TRAMO PLANTA DE GAS -
ESTACIÓN NESHUYA) DE AGUAYTÍA ENERGY DEL PERÚ S.R.L.**

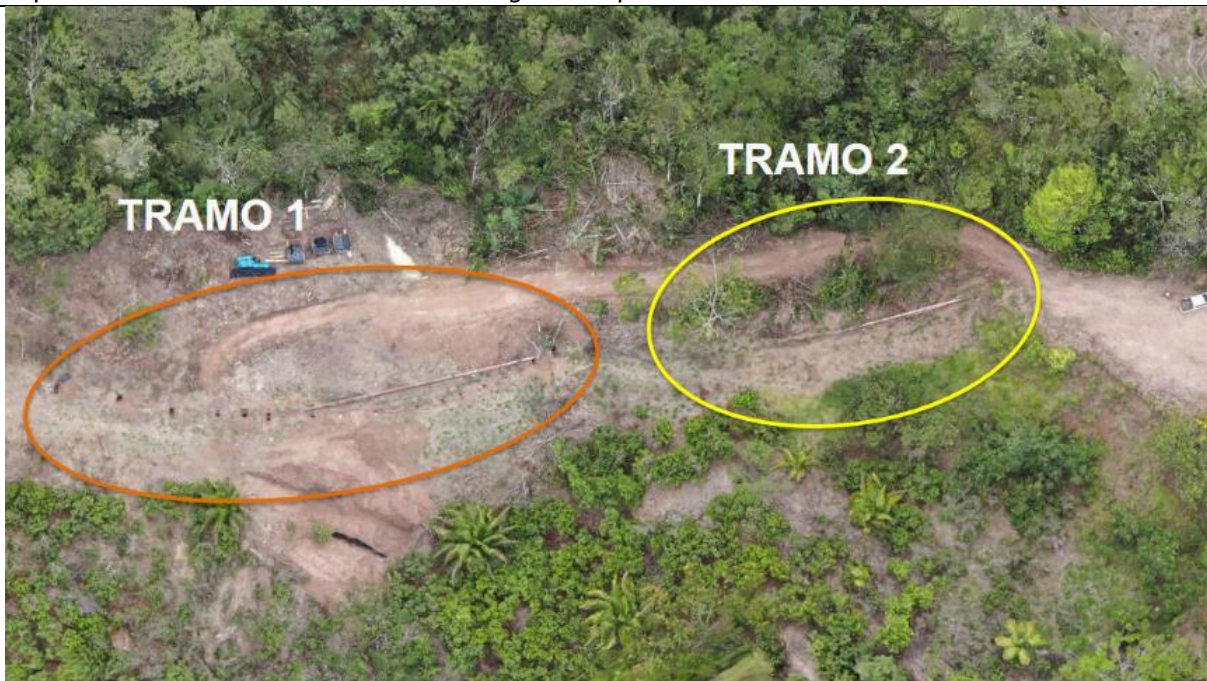
“Durante los trabajos de habilitación de terreno en la obra de estabilización del KP 1+217 se verificó el desplazamiento en los ejes lateral y vertical del ducto de NGL 04” y vertical en el ducto de 12”. Para determinar la magnitud del desplazamiento en el ducto de 4” se realizaron calicatas de verificación.

Figura 02: Vista área de la condición de riesgo a la altura de la progresiva KP 001+217 del tramo Planta de Gas – Estación Neshuya.

- Suspendió los trabajos de obra de estabilización del KP 001+217.
- Reducir la presión de operación al 80%.
- Evaluó la condición de integridad del tramo afectado.
- Realizó el reemplazo de los ductos de Gas Natural (GN) y Líquidos de Gas Natural (LGN).

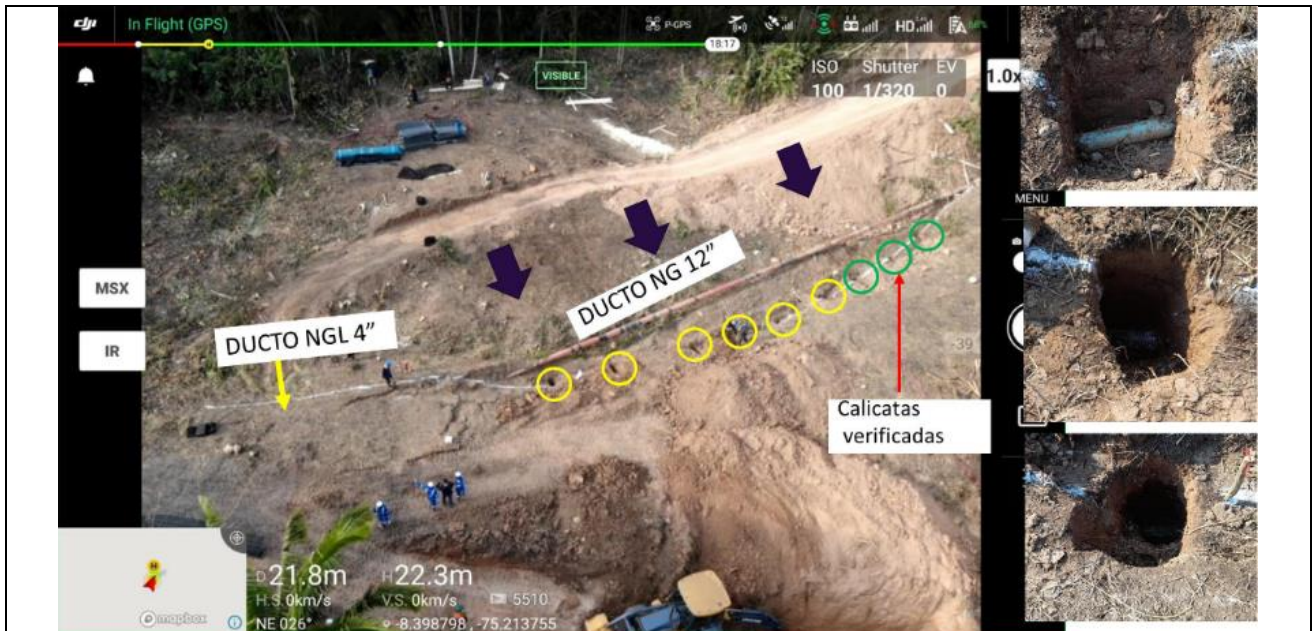
**Figura 03:** Vista aérea de la zona del KP 1+217.

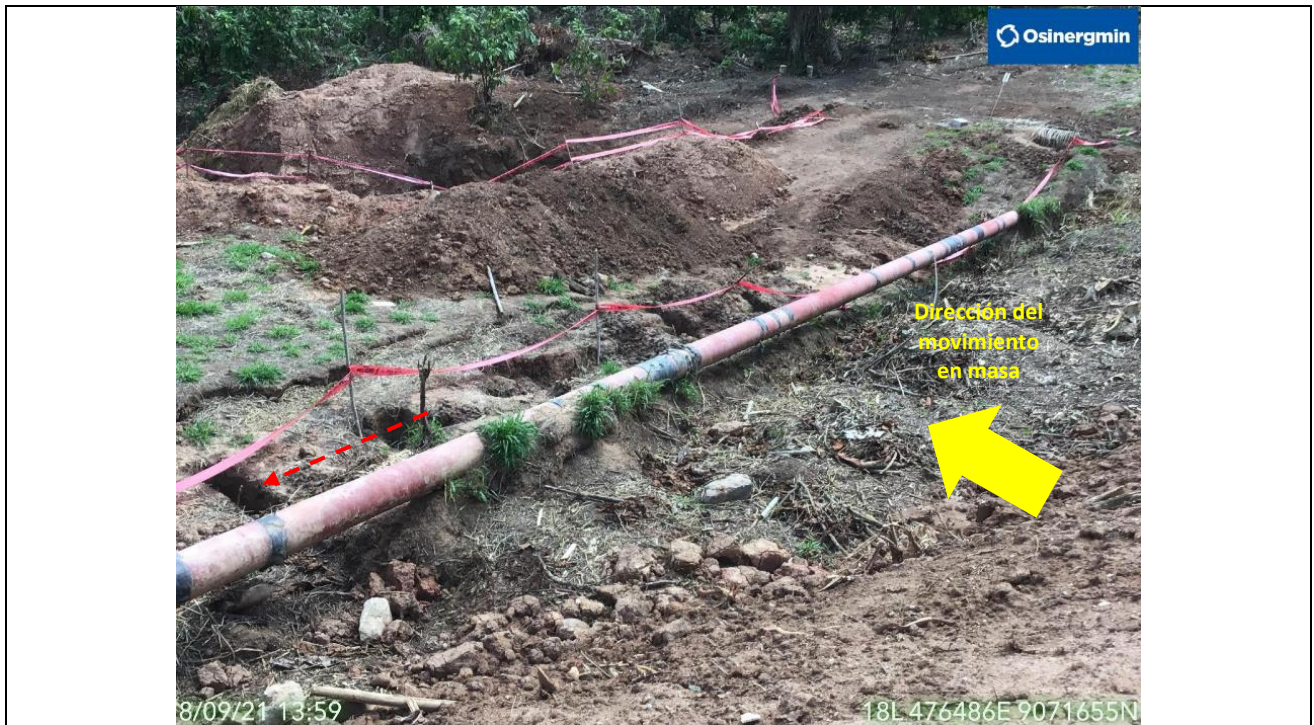
- Ductos expuestos en una longitud de 25 metros aproximadamente.
- Presencia de un movimiento de masa perpendicular a los ductos.
- Excavación de calicatas para ubicar el ducto de LGN.
- Trabajos de relevamiento topográfico.
- Al detectar la condición de riesgo, la empresa paralizó los trabajos de manteniendo que venían ejecutando en la zona.

Figura 04: Ducto de GN de 12" de diámetro expuesto en una longitud aproximada de 25 metros. Asimismo se muestra la dirección del movimiento de masa.

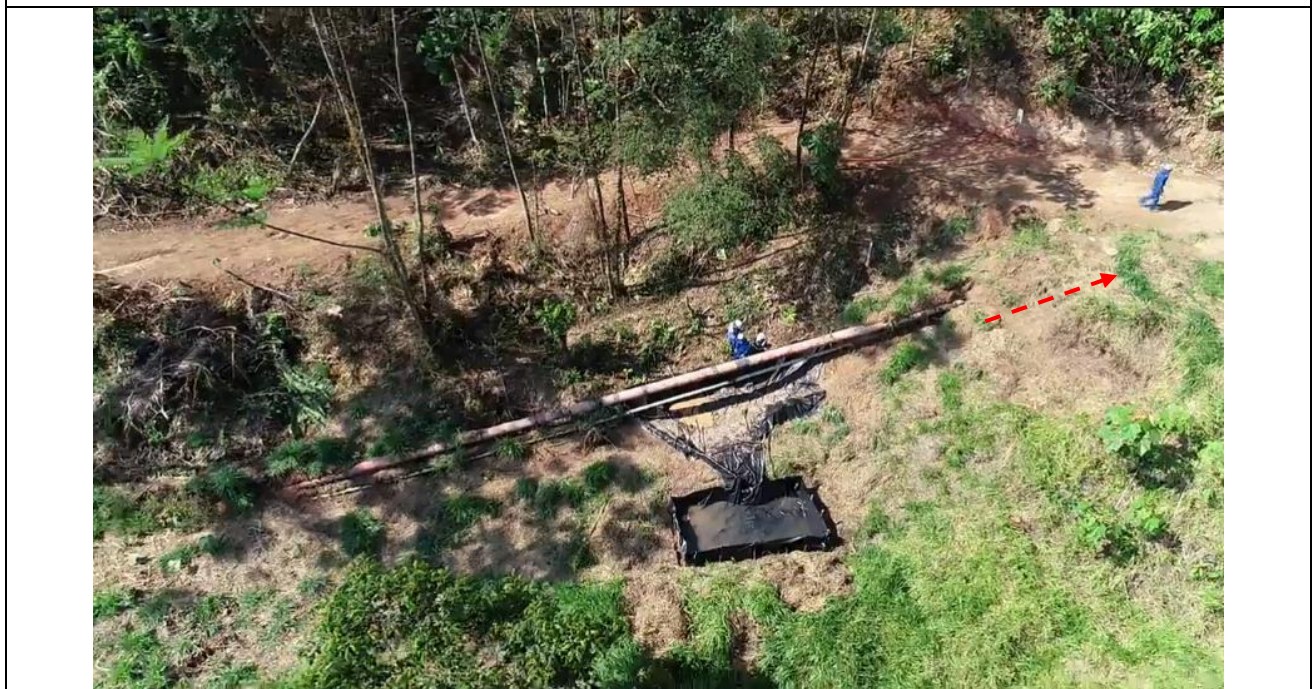
Figura 05: Vista panorámica de la condición de riesgo a la altura del KP 001+270, tomada desde un dron (RPAS) el 30/09/2021, en el cual se aprecia la exposición de los ductos de GN y LGN y la instalación de una poza como prevención ante posible derrame de LGN.

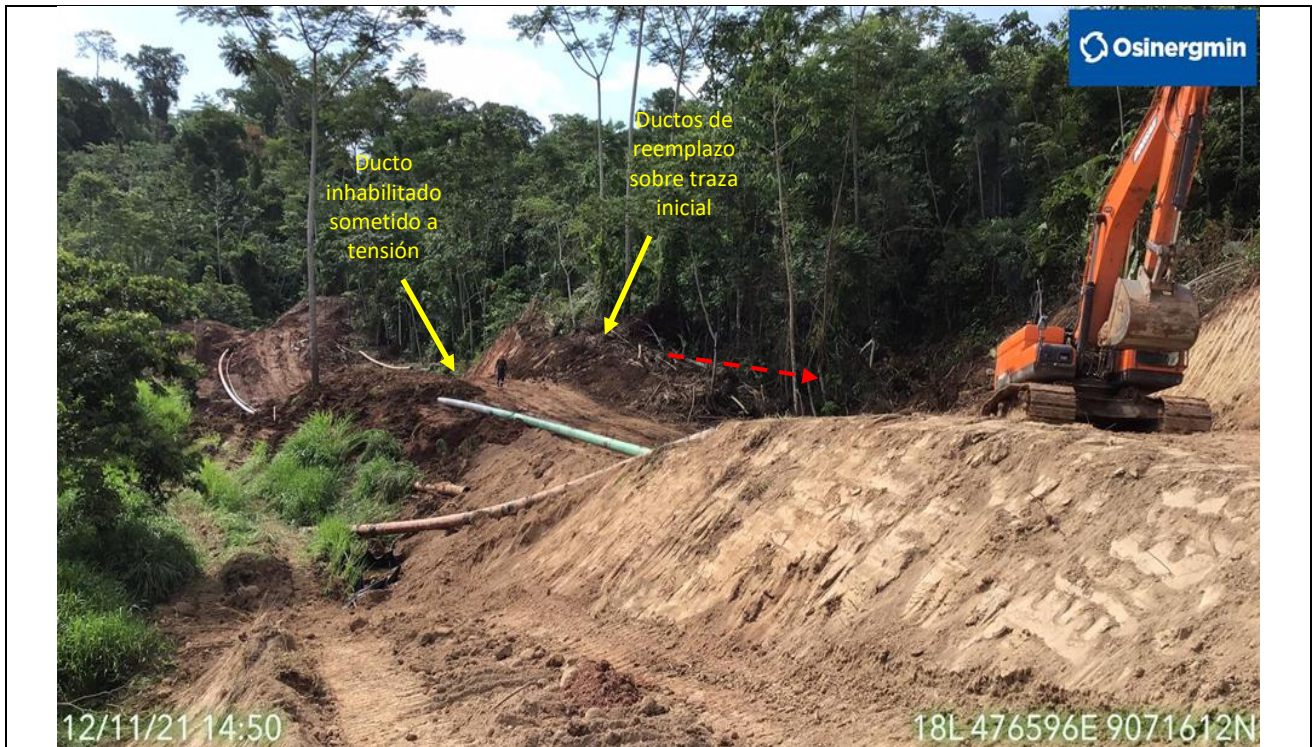
Figura 06: Vista panorámica hacia la Planta de Gas, tramo del KP 001+217 al KP 001+410, donde se realizó la reubicación y reemplazo de los ductos de 12" GN y de 4" LGN que se encontraban tensionados a causa de un movimiento en masa. Se realiza actividades de recomposición del DDV y tapado de los nuevos ductos.

- Reemplazo de los ductos de 12 y 4 pulgadas que estaban tensionadas por el movimiento de masa.
- Trabajos de tapado sobre los ductos reemplazados.
- Trabajos de recomposición del Derecho de Vía (DDV), en proceso.
- Obras de geotecnia, pendiente de su ejecución.

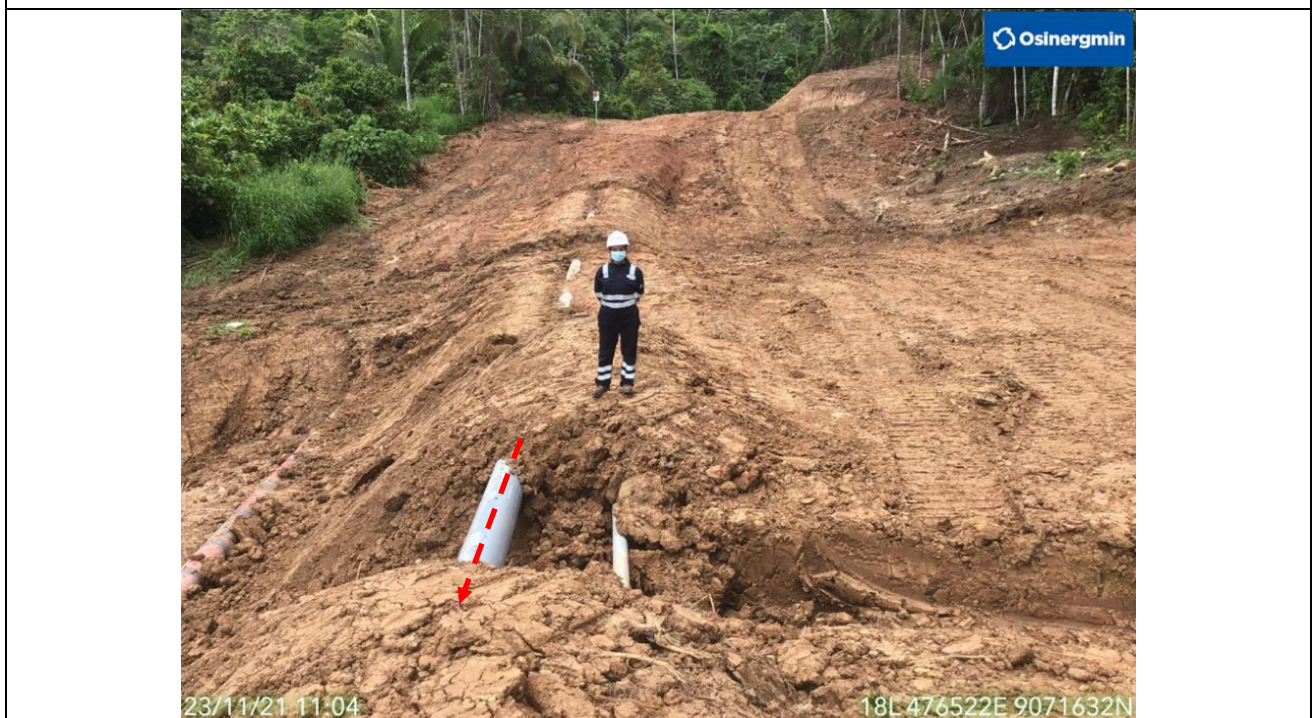
Figura 07: Detalle de la reubicación y reemplazo de los ductos de 12" GN y de 4" LGN que se encontraban tensionados a causa de un movimiento en masa
