**INFORME DE EVALUACIÓN DE LA CONDICIÓN DE RIESGO DETECTADA EL DÍA  
08.04.2022 A LA ALTURA DEL KP 211+550 DEL SISTEMA DE TRANSPORTE POR  
DUCTOS DE LIQUIDOS DE GAS NATURAL DE TRANSPORTADORA DE GAS DEL PERÚ  
S.A.**

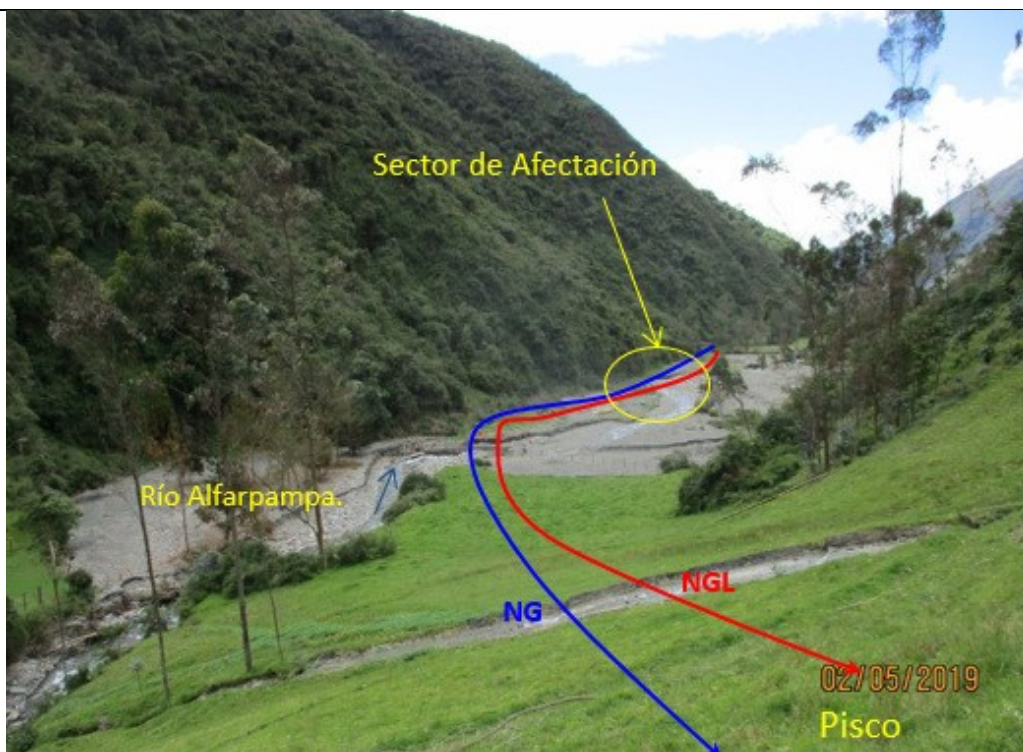
*Como parte de las medidas de mitigación de este evento, se inspeccionó el revestimiento y el metal base de ambos ductos mediante ensayos no destructivos. En el ducto de NGL se inspeccionaron en total 5 tuberías entre las juntas 193/52 a 193/57, detectándose indicaciones lineales tipo fisura en el metal base. El ducto de NG no presentó indicaciones.*

*Se desarrolló un estudio para determinar si las indicaciones se encontraban aptas para el servicio (Metodología API 579 “Fitness for Service”). Como resultado de dichos análisis se encontró que ninguna de las indicaciones evaluadas era crítica para la operación y no ponían en riesgo la integridad del ducto, lo cual fue comunicado al Osinergmin mediante carta TGP/GELE/INT-21702-2020, con Expediente N° 20200003872. Adicionalmente, ante un eventual crecimiento de las indicaciones, se debía validar el posible crecimiento de las fisuras con una nueva inspección. La actividad de inspección no ha podido ser ejecutada por dificultades de autorización de ingreso al sitio de trabajo, por ello ante el desconocimiento de la situación actual de las indicaciones, se reevaluó la condición de riesgo potencial del sistema. El resultado de este análisis, actualizado al día 08 de abril (confirmada la imposibilidad de acceso para el relevamiento programado) nos indica que en esta progresiva tenemos una Condición de Riesgo Alto (No Tolerable).”*

**Figura 02:** Vista del KP 211+550, zona en donde se detectó las indicaciones lineales.

- *Inspección detallada de las indicaciones mediante ensayos no destructivos.*
- *Evaluación Integral de las indicaciones para determinación de aptitud para el servicio y definición de posible reparación.*
- *Retiro de cupón para evaluación y estudios de laboratorio."*

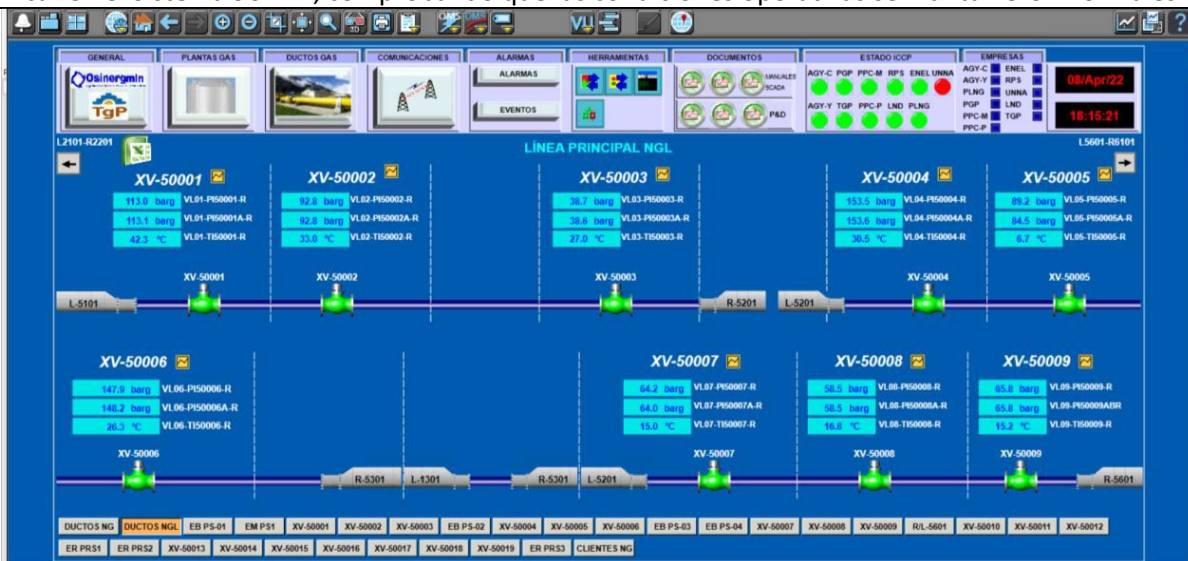
Inmediatamente se tomó conocimiento de la condición de riesgo en el KP 211+550, Osinerghmin procedió a verificar en el Sistema SCADA, comprobando que las condiciones operativas se mantuvieron normales.

**Figura 03:** Vista SCADA del Sistema de Transporte de LIGN, se aprecian condiciones normales de operación.

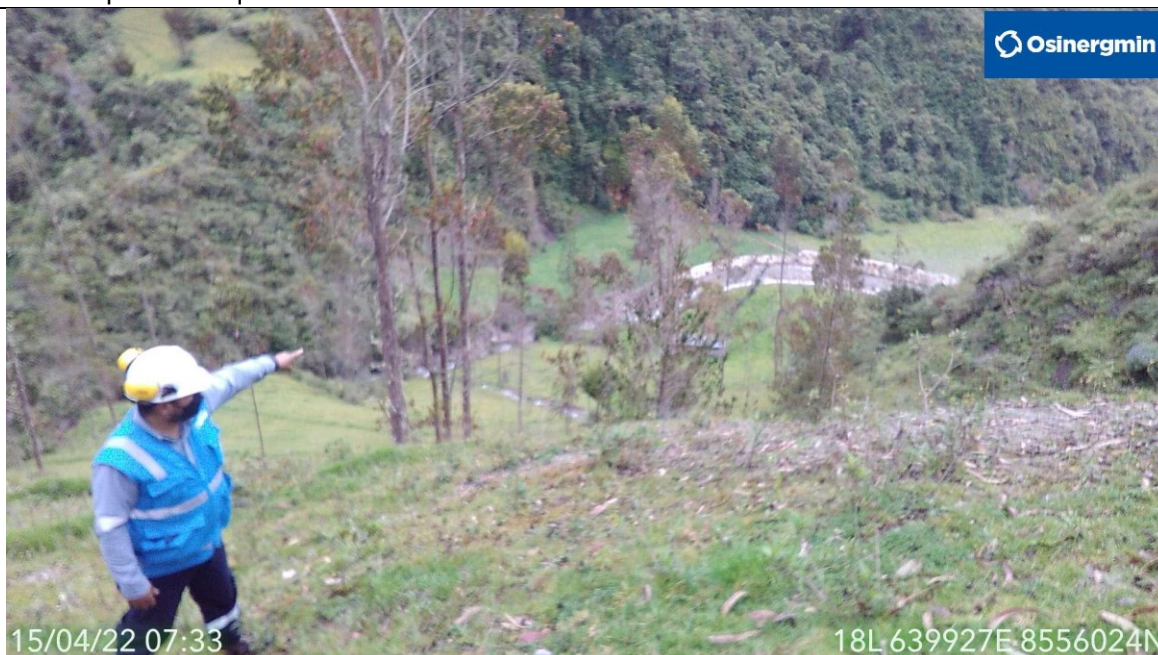
- El tramo del ducto en el KP 211+550 se encuentra tapado.
- No se evidenció trabajos de mitigación del riesgo.
- TGP se encuentra impedido de realizar trabajos por la restricción de acceso de la Comunidad Campesina Chiquintirca.

**Figura 04:** KP 211+550, se verificó que la zona donde se detectó la condición de riesgo se encuentra actualmente tapado y sin actividades de mitigación de riesgo.
