**INFORME DE EVALUACIÓN DE LA CONDICIÓN DE RIESGO DETECTADA EL DÍA
22.04.2022 A LA ALTURA DEL KP 415+085 DEL SISTEMA DE TRANSPORTE POR
DUCTOS DE LÍQUIDOS DE GAS NATURAL DE TRANSPORTADORA DE GAS DEL PERÚ
S.A.**

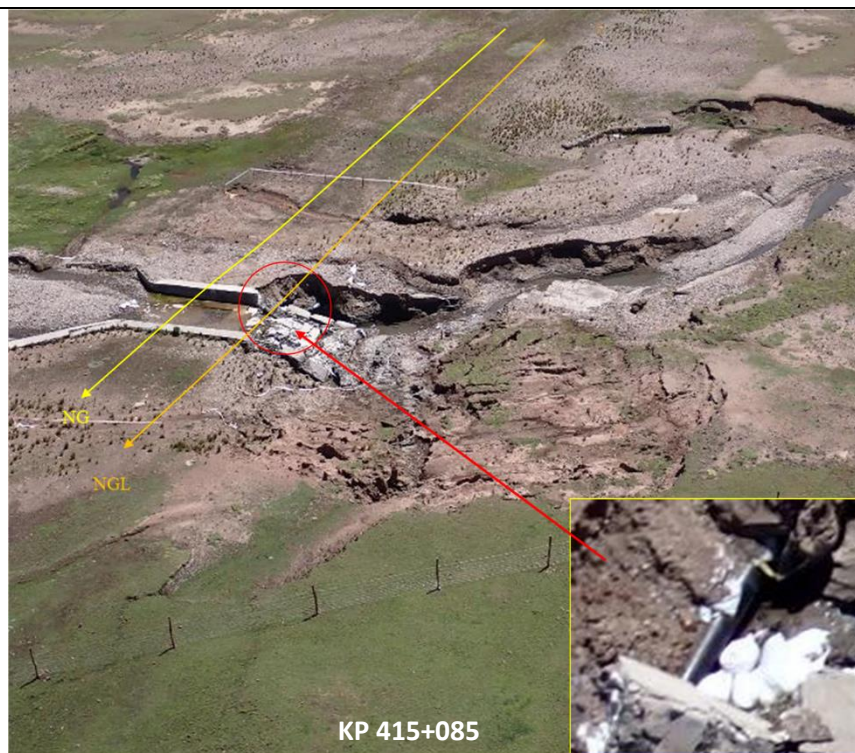
“Mediante inspección del DDV por parte del personal de su Operador Calificado Compañía Operadora de Gas del Amazonas (COGA) se identificó un proceso de socavación en un curso de agua a la altura del KP 415+085 (quebrada de Accopampa), el día 22 de abril de 2022. Con la información recibida, se evaluó la condición de riesgo, definiéndose como nivel de riesgo Alto (No Tolerable).

La tubería de NGL se encontró expuesta en una extensión aproximada de 3.5m producto de la erosión hídrica. La inspección preliminar de la zona visible revela la integridad de la tubería de NGL y revestimiento sin daños.”

Figura 02: KP 415+085, vista panorámica de la quebrada Accopampa donde se identificó la socavación y exposición del ducto de LGN. Fuente: TGP

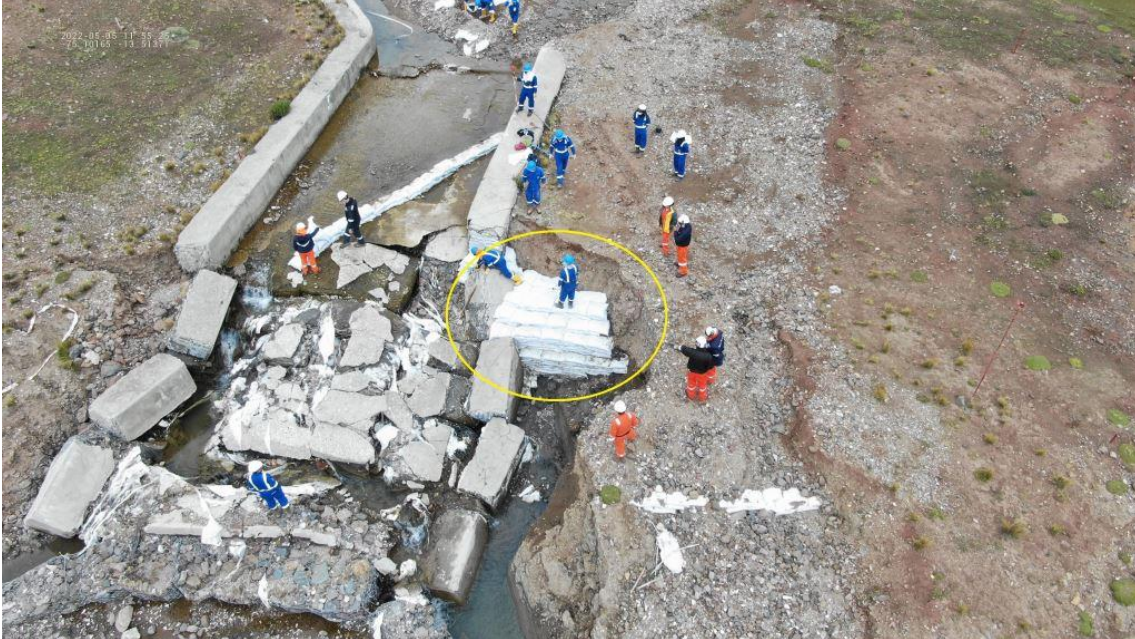
Figura 03: KP 415+085, acciones realizadas por el agente supervisado el día 05 de mayo de 2022, para la recuperación de tapada del ducto de NGL. Fuente: TGP

- Ingreso con acompañamiento de la PNP (No hubo presencia de personas de la comunidad durante los trabajos).
- Inspección del tramo de tubería de LGN descubierta, se encontraron 03 discontinuidades en el revestimiento que no representan afectación a la integridad del ducto.
- Relevamiento topográfico en la zona afectada
- Protección del ducto de LGN en el tramo descubierta.
- Instalación de saco-suelos para desvío de agua del canal a fin de evitar afectación del área tapada.

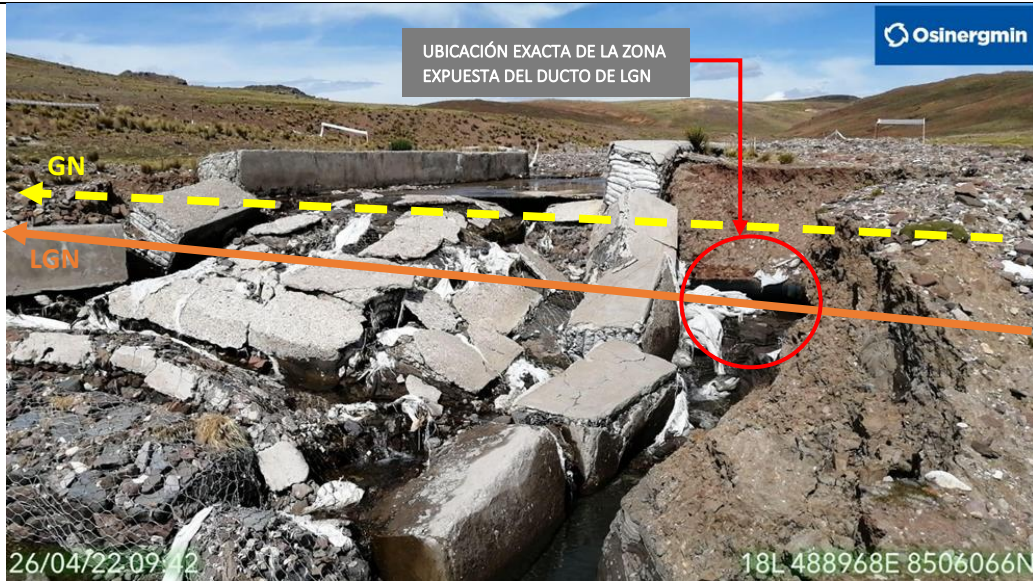
- La zona de exposición del ducto LGN se encuentra en un cruce de quebrada, dicha exposición fue ocasionado por un deslizamiento rotacional ubicado al lado izquierdo del DDV que hizo colapsar las obras implementadas por TGP y con ello facilitó la exposición del ducto de LGN.
- No se evidenció trabajos preliminares

Figura 04: KP 415+085, Verificación de colapso de la descarga de la quebrada implementada con gaviones. Nótese exposición del ducto de LGN.

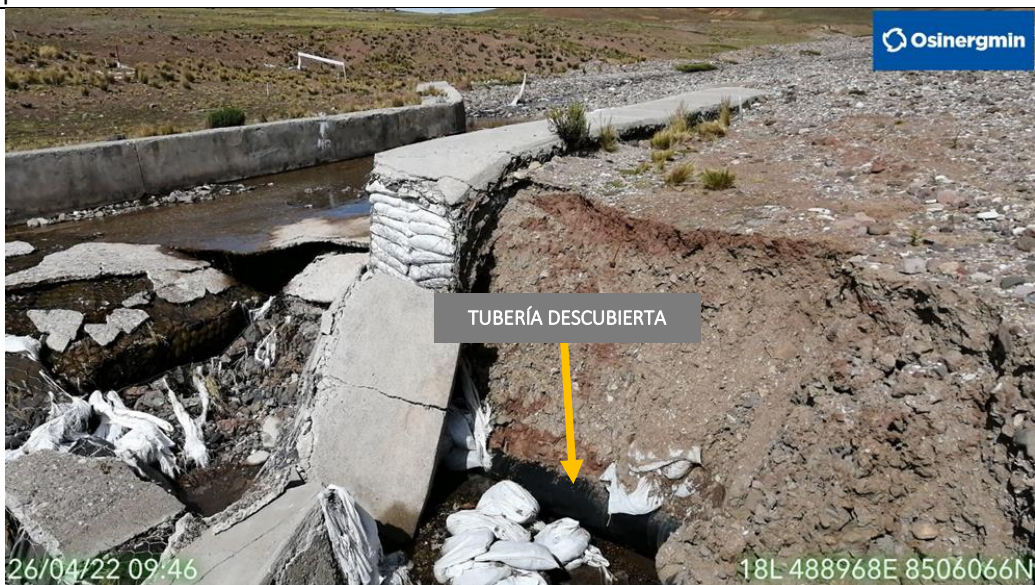
Figura 05: KP 415+085, Margen izquierda del DDV, donde se visualiza colapso de la quebrada producto de la socavación del terreno, se verifica tubería de LGN expuesta.

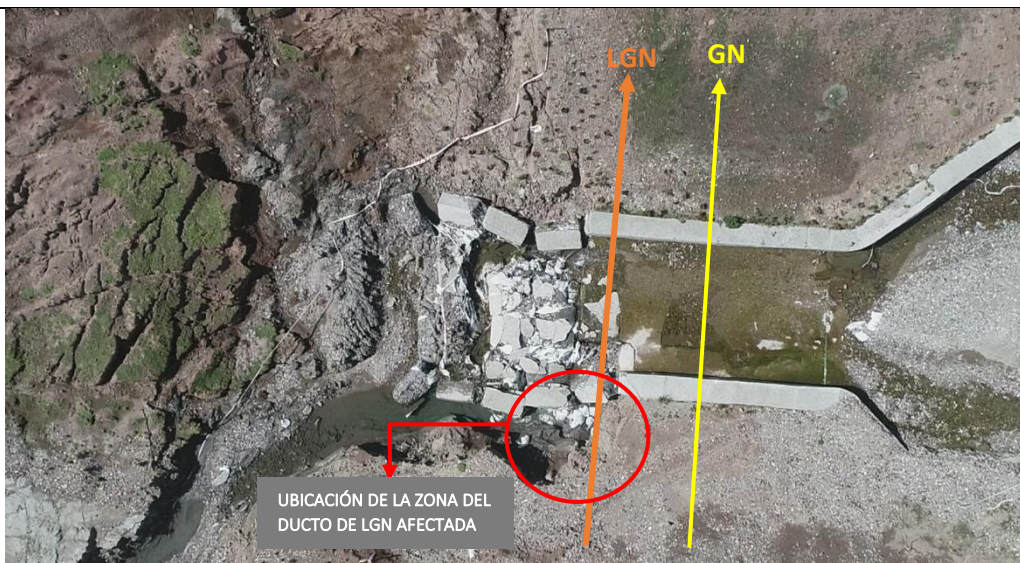
Figura 06: Vista panorámica de la zona, donde se aprecia el cruce de quebrada (KP 415+085) afectado por un deslizamiento adyacente al DDUV y con ello las obras implementadas por TGP fueron destruidas.

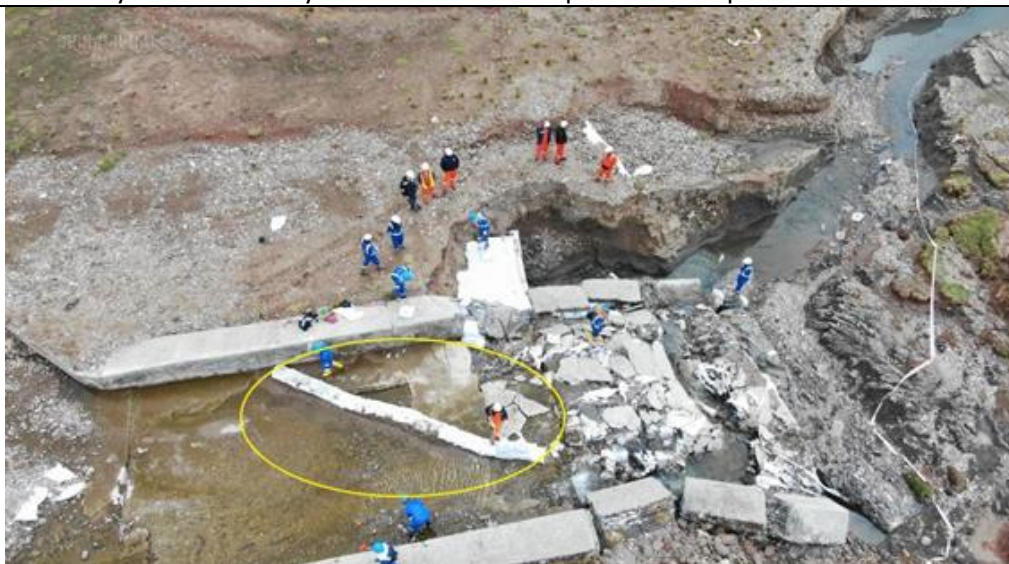
Figura 07: Sobre el ducto de LGN expuesto al medio ambiente se realizaron obras preventivas (Fuente: TGP)

Posteriormente el 05 de mayo de 2022, TGP remitió las acciones realizadas en el KP 415+085, evidenciando mediante registros fotográficos la protección del ducto de LGN mediante saco-suelo y el relevamiento topográfico en la zona.
