INFORME DE EVALUACIÓN DE LA CONDICIÓN DE RIESGO DETECTADA

1. DATOS GENERALES				
Agente Supervisado:	Transportadora de Gas del Perú S.A.			
Unidad Supervisada:	Sistema de Transporte por Ductos de Gas Natural			
Zona Geográfica:	Sierra			
Ubicación de la Condición de Riesgo:	Kilómetro de Progresiva (KP):	091+521		
	Coordenadas UTM WGS84:	Huso y Zona:	18L	
		Este:	712125	
		Norte:	8622227	
	Zona:	Echarate		
	Distrito:	Echarate		
	Provincia:	La Convención		
Departamento:	Cusco			
Fecha y Hora:	Fecha:	12.12.2017	Hora:	09:00 horas

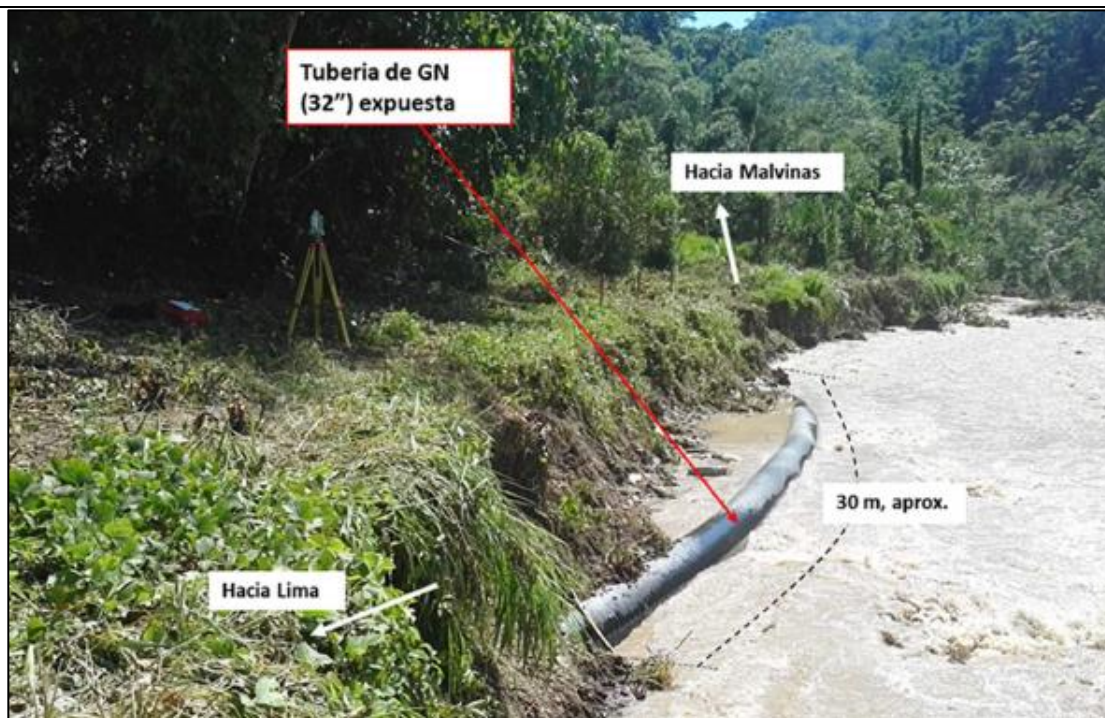
El día 12.12.2017, durante la inspección del DdV, la empresa Transportadora de Gas del Perú (TGP) detectó el destape del ducto de Gas Natural (GN) en aproximadamente 30 metros de longitud.

Figura 02: KP 091+521, vista general de la tubería de GN de 32", expuesta en una longitud aproximada de 30m.

- El ducto de GN de 32" se encontraba expuesto en una longitud aproximada de 30 metros
- Asimismo, se evidenció una socavación de la margen izquierda del río. TGP indicó que esto habría sido originado por flujos de tierra (huaycos) aguas arriba de la zona del evento, ocasionando alteraciones en la dirección y fuerza del río.
- Con respecto al estado de la tubería expuesta, no se evidenció daños significativos en el revestimiento de esta.
- Se evidenció una cuadrilla de mantenimiento de TGP realizando los trabajos preliminares tales como desmalezado de la zona, trabajos de topografía, señalización de la zona y coordinaciones con los propietarios aledaños para permitir los trabajos de mantenimiento correspondientes.
- Asimismo, se evidenció la movilización de maquinaria pesada (excavadora CAT 320) para los trabajos en la zona.

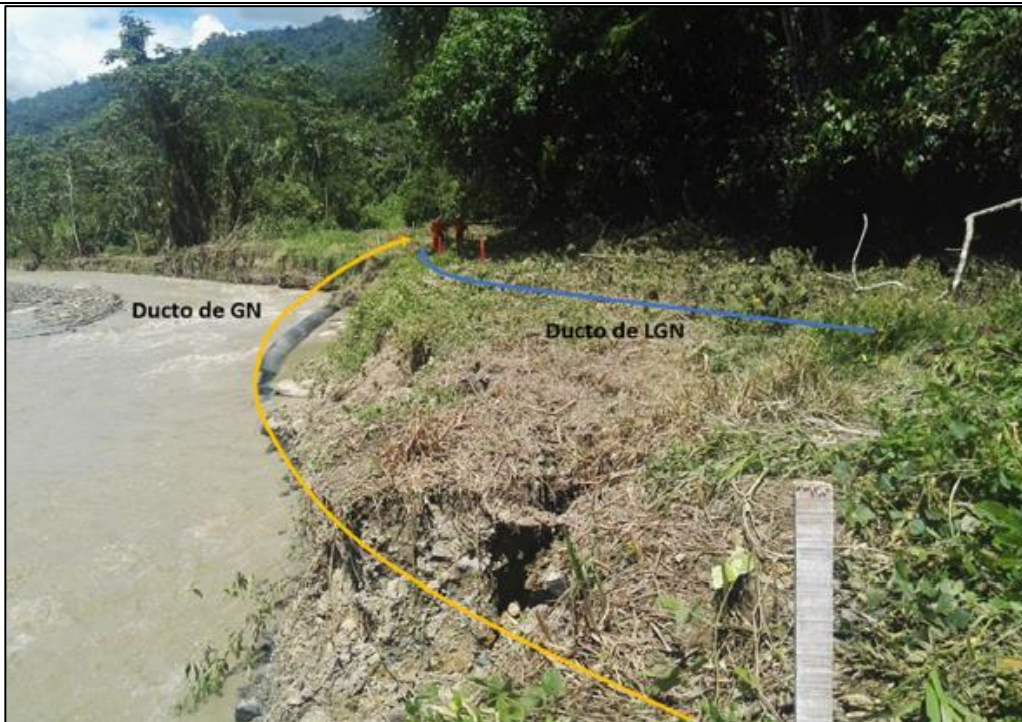
Figura 03: KP 091+521, vista general de la dirección de los ductos de GN y LGN, se aprecia que el tramo afectado corresponde a una zona de cambio de dirección.

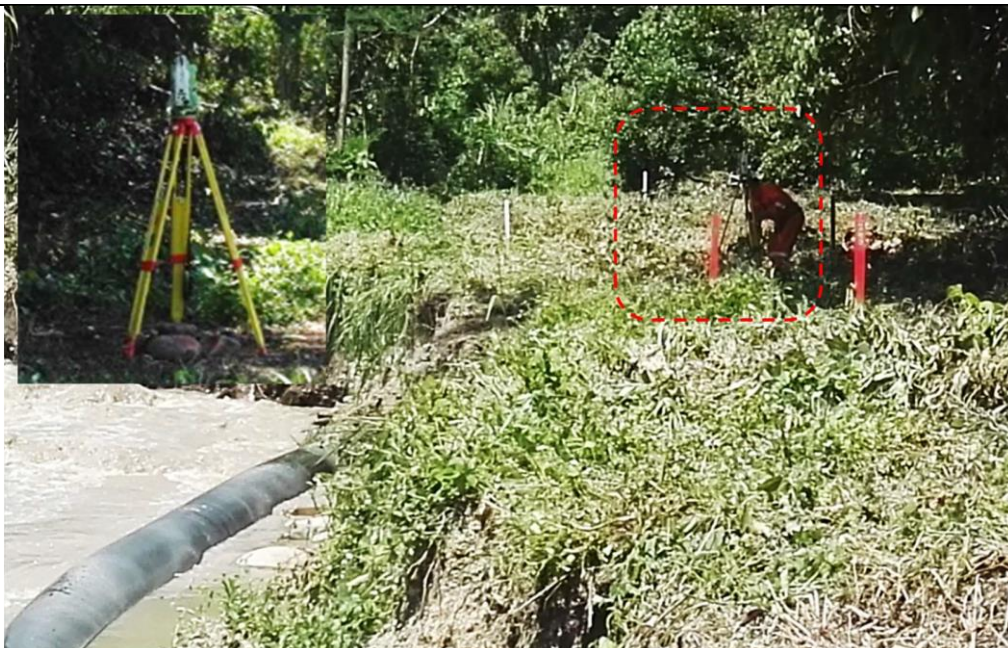
Figura 04: KP 091+521, Personal de TGP realizando actividades de topografía.

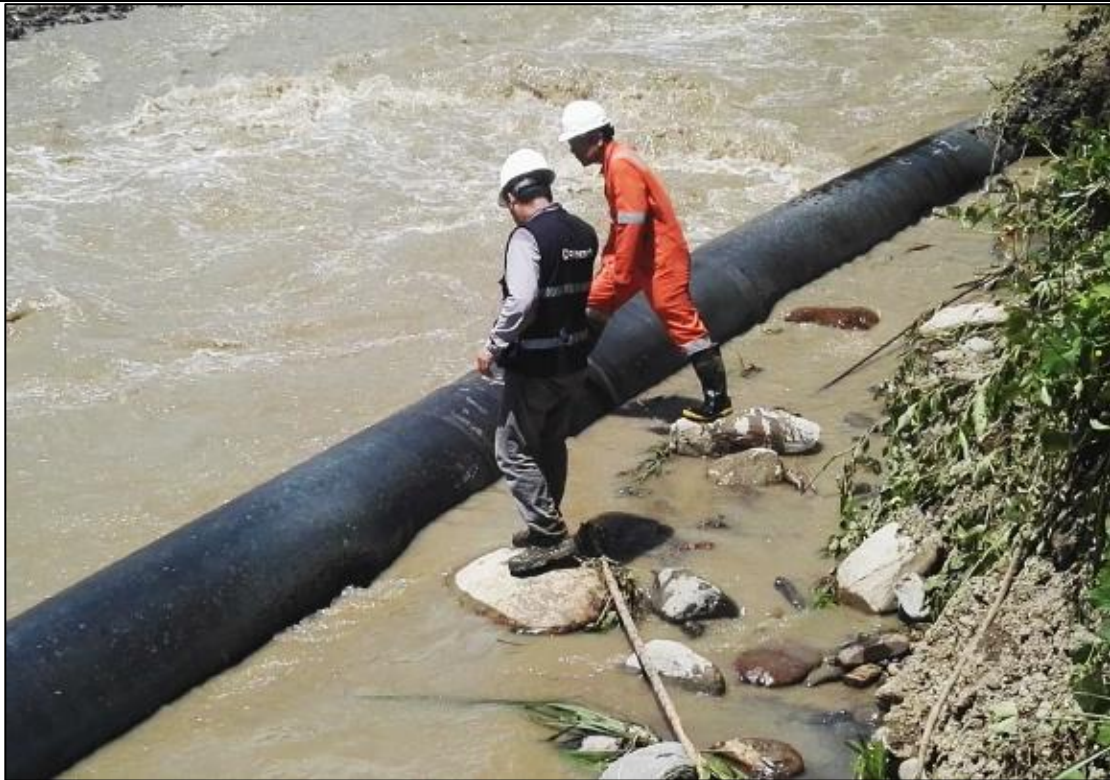
Figura 05: KP 091+521, inspección visual de la tubería expuesta, no evidenciando defectos significativos en el revestimiento.

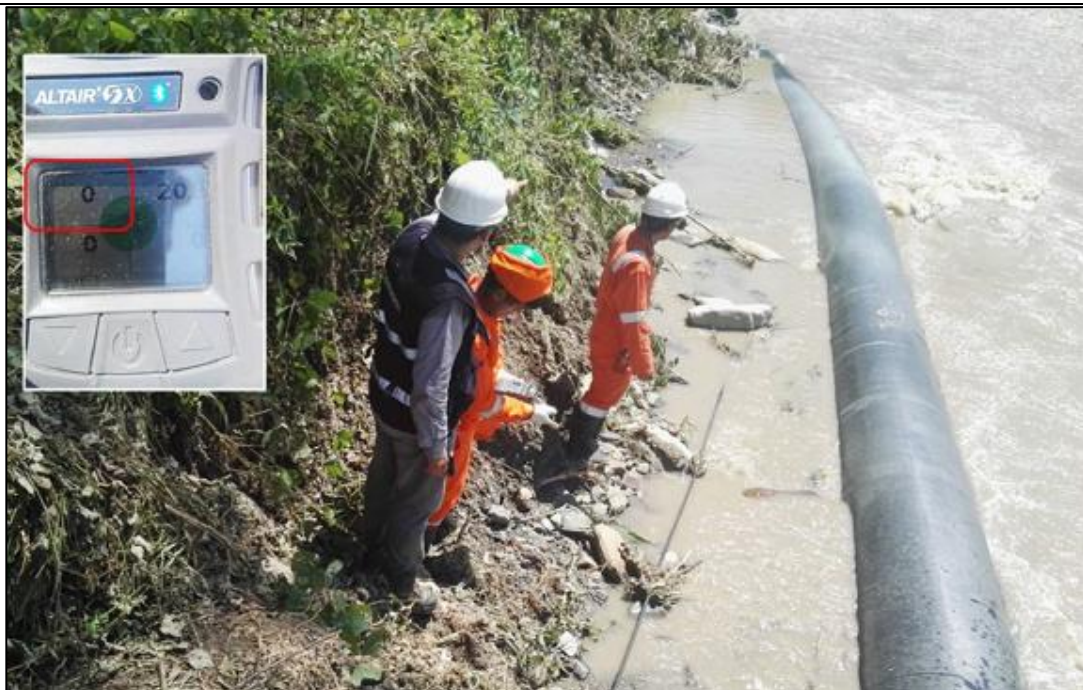
Figura 06: KP 091+521, medición de explosividad en la atmosfera cerca del ducto de GN, registrando Cero (0) LEL. Descartando la existencia de fugas de GN en el área.

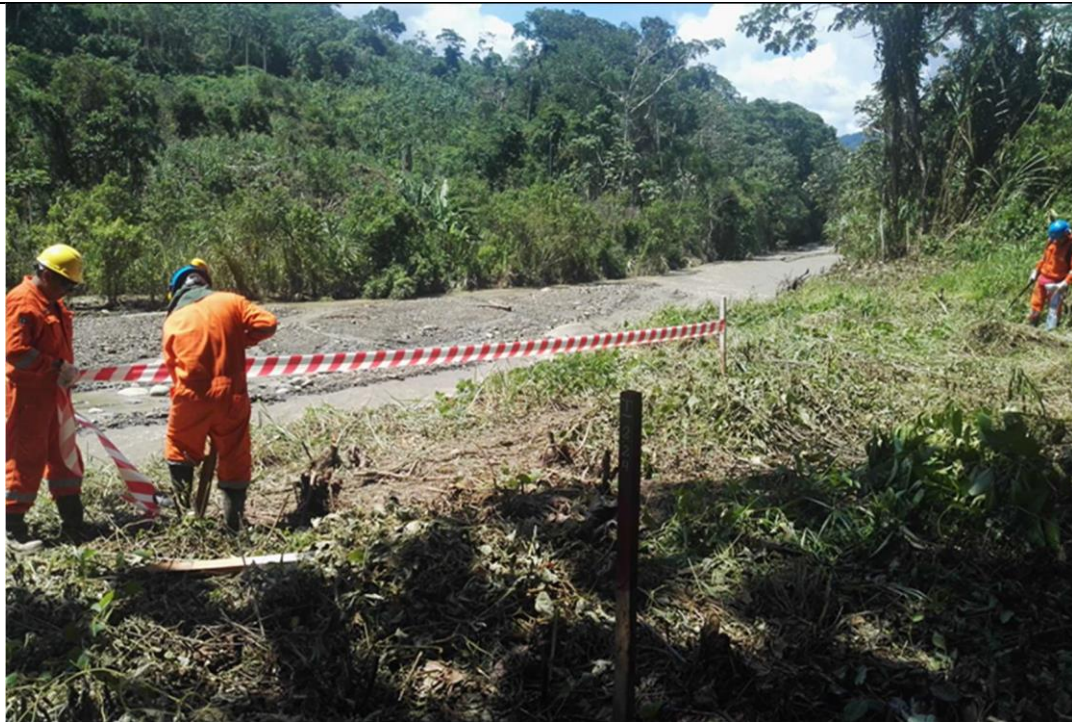
Figura 07: KP 091+521, Trabajos de señalización en la zona.

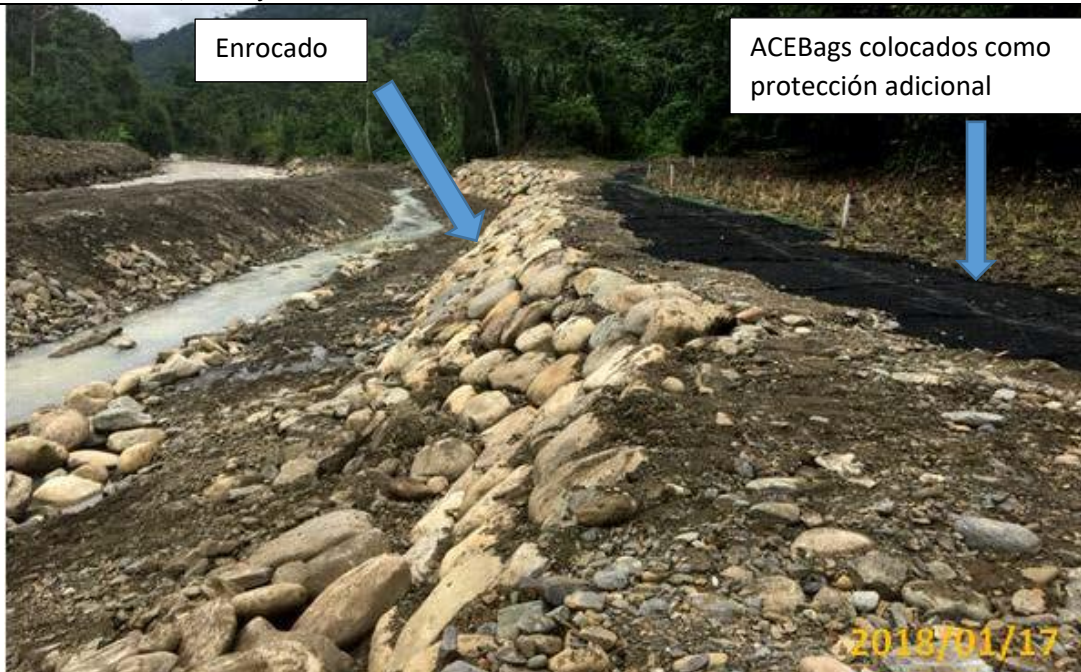
Figura 08: KP 091+521, Enrocado en la margen izquierda del río para protección del DDV y los ductos enterrados.

- Finalización de los trabajos de protección y restauración del DdV de toda el área, incluido la revegetación
- En el cauce del río se ha construido 100m aprox. de enrocado para protección del DDV en adición a los ACEBAGS colocados (40m de longitud, 4m de altura y un ancho de 5 m). Los ACEBAGS están protegidos con una malla de triple torsión como refuerzo en la cara expuesta.

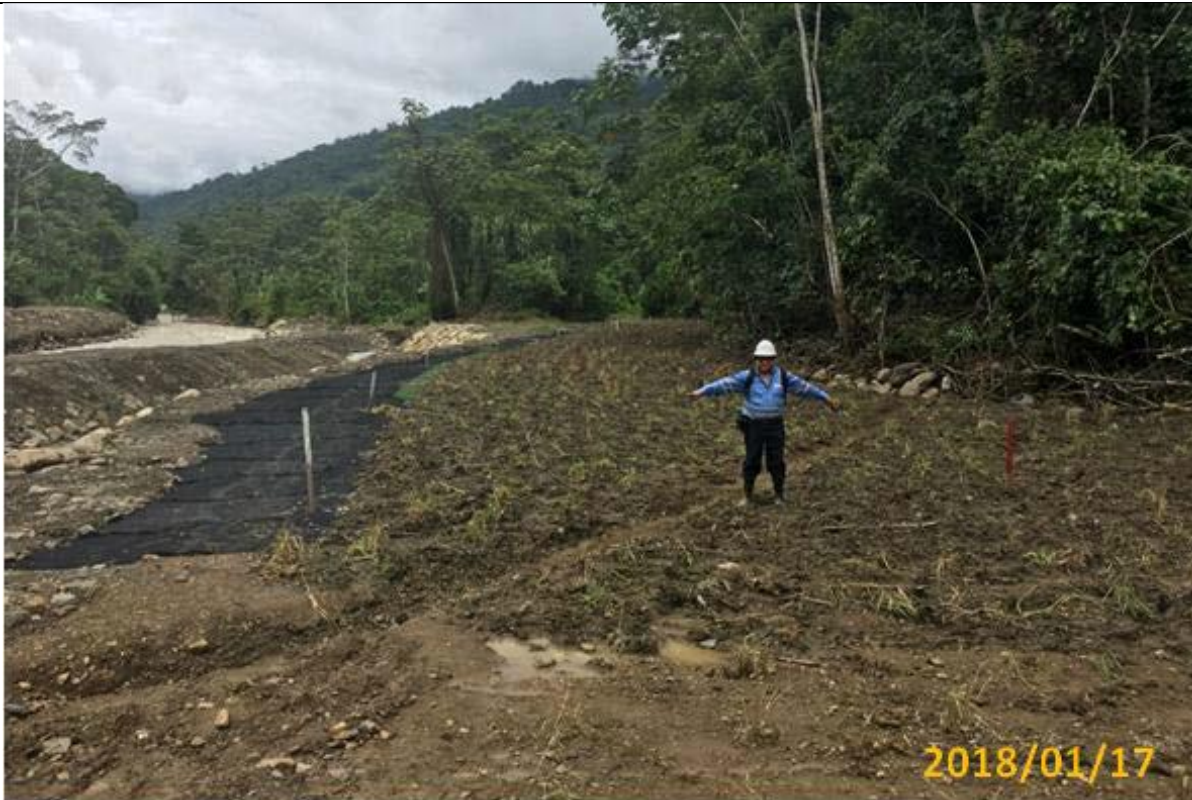
Figura 09: KP 091+521, Recomposición final de la zona erosionada.
