INFORME DE EVALUACIÓN DE LA CONDICIÓN DE RIESGO DETECTADA

1. DATOS GENERALES				
Agente Supervisado:	Transportadora de Gas del Perú S.A. (en adelante, TGP)			
Unidad Supervisada:	Sistema de Transporte por Ductos de Gas Natural			
Zona Geográfica:	Sierra			
Ubicación de la Condición de Riesgo:	Kilómetro de Progresiva (KP):	210+300		
	Coordenadas UTM WGS84:	Huso y Zona:	18L	
		Este:	641280.4	
		Norte:	85567953	
	Zona:	-		
	Distrito:	Anco		
	Provincia:	La Mar		
Departamento:	Ayacucho			
Fecha y Hora:	Fecha:	23.12.2019	Hora:	10:00 h

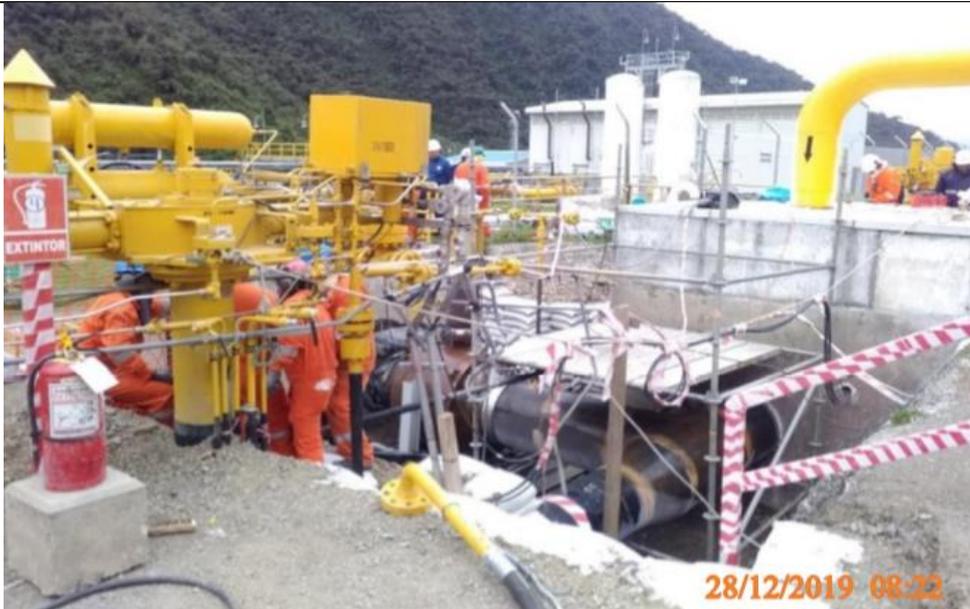
Figura 03: Se verifica las actividades que están realizando en la válvula XV-13003, donde se bloquea la válvula y se instala la manguera para despresurizar el tramo de intervención.

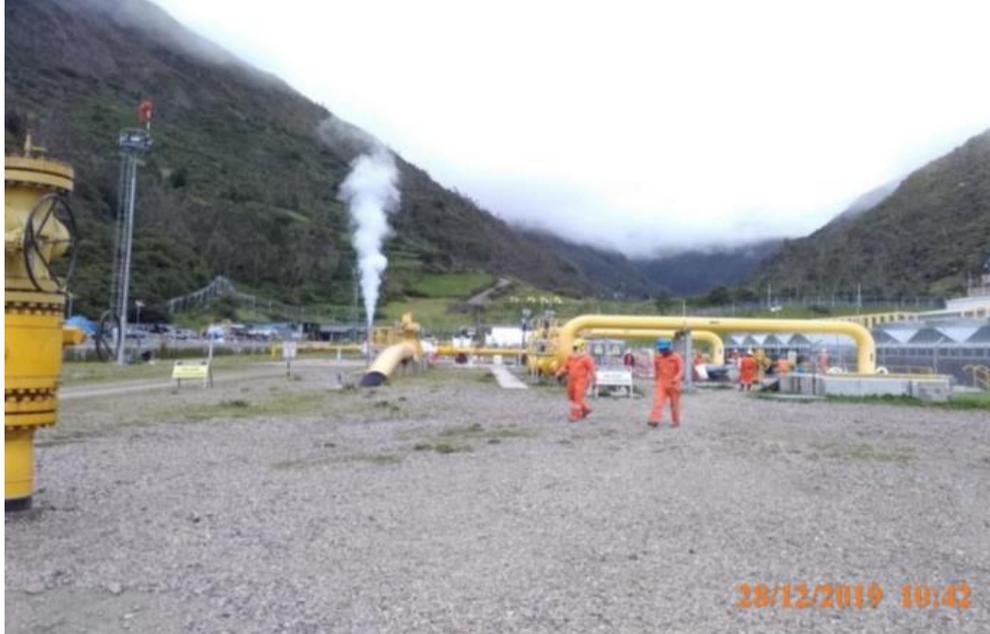
Figura 04: Verificación del venteo en la trampa Lanzadora L-1301, aguas abajo de la Tee de derivación de la válvula XV-3101

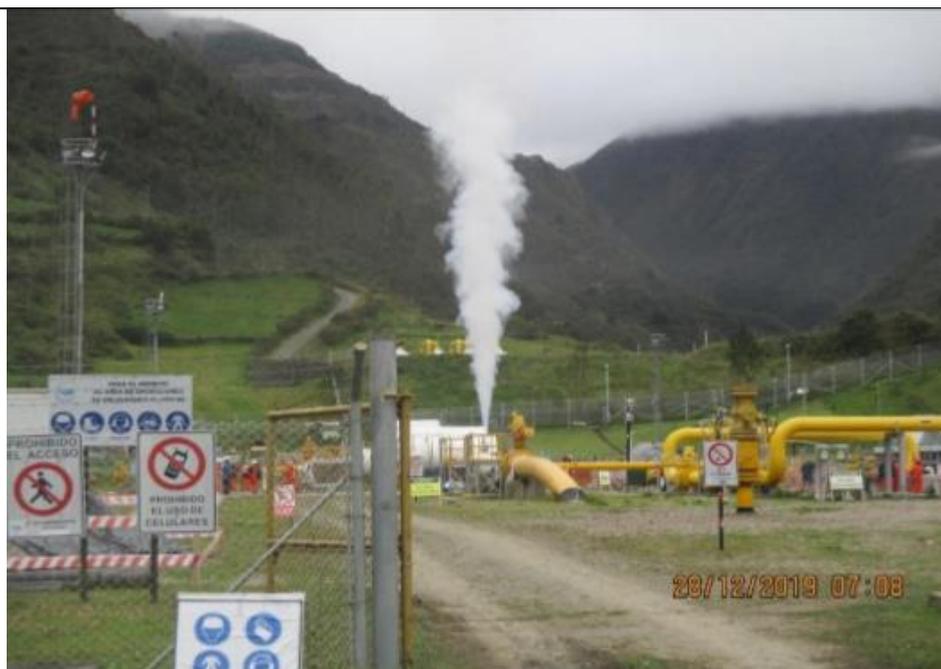
Figura 05: Se verifica el Venteo en la trampa receptora R-1301

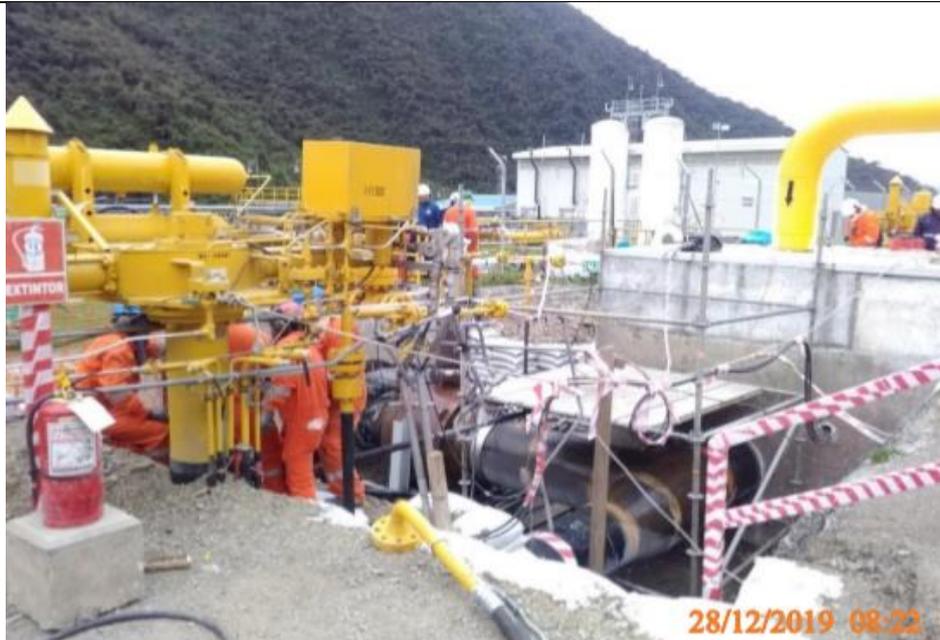
Figura 06: Se verifica las actividades que están realizando en la válvula XV-13003, donde se bloquea la válvula y se instala la manguera para despresurizar el tramo de intervención.

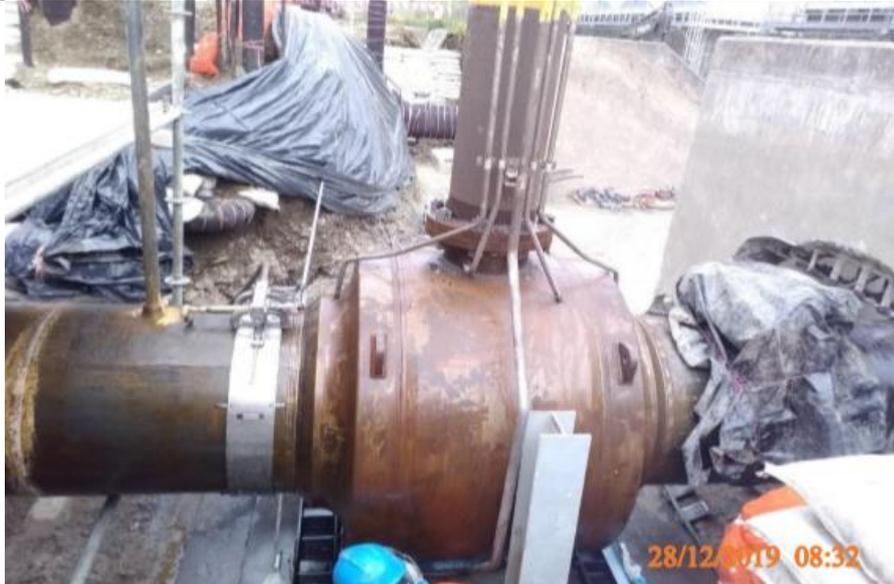
Figura 07: Se verifica el tramo con la válvula XV-3101 que va ser reemplazado por tubería.

- Reemplazo del conjunto tubería-válvula por una tubería de 32". Cabe señalar que, la válvula retirada fue instalada en el año 2002, y fue utilizada solo para el comisionamiento de la Planta Compresora en 2010, por lo que dicha válvula no es necesaria para la operación.

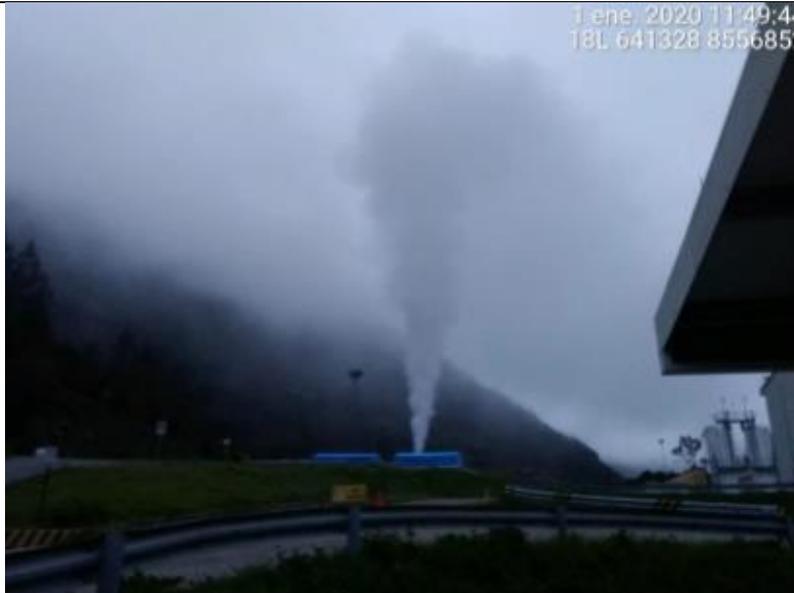
Figura 08: Venteo de Gas Natural Se evidenció la ejecución de actividades de venteo en los Scrapper de Facility SF#1, así mismo personal de COGA indicó que se ejecutaron venteos en los riser de las Válvulas XV-10006 y XV-10007.

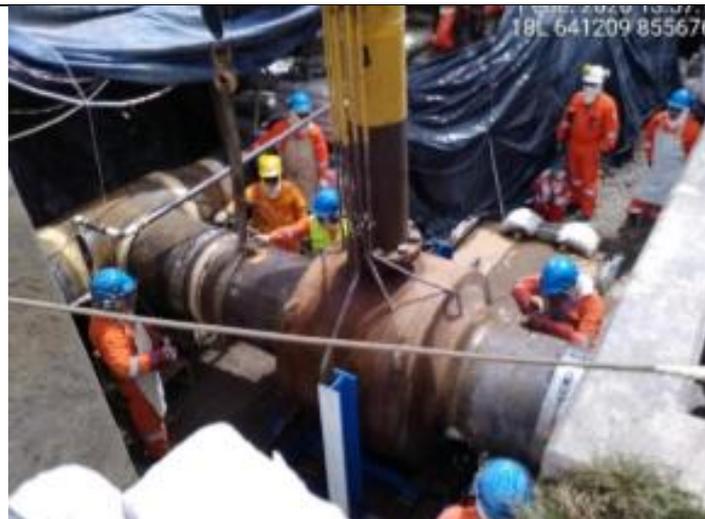
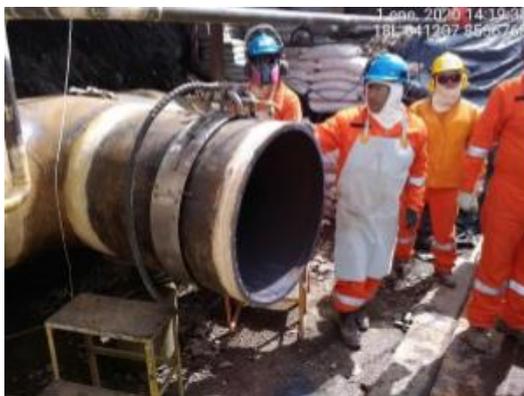
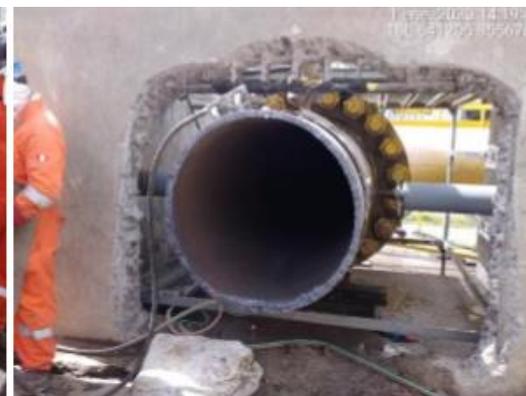
Figura 09: Corte de la Tubería que contiene la fisura Vistas donde se evidencia la culminación de corte del tramo de tubería que contiene la fisura, el cual comprendió el corte del conjunto tubería – Válvula XV 3101. A la izquierda: Lado aguas arriba A la derecha: Lado aguas abajo

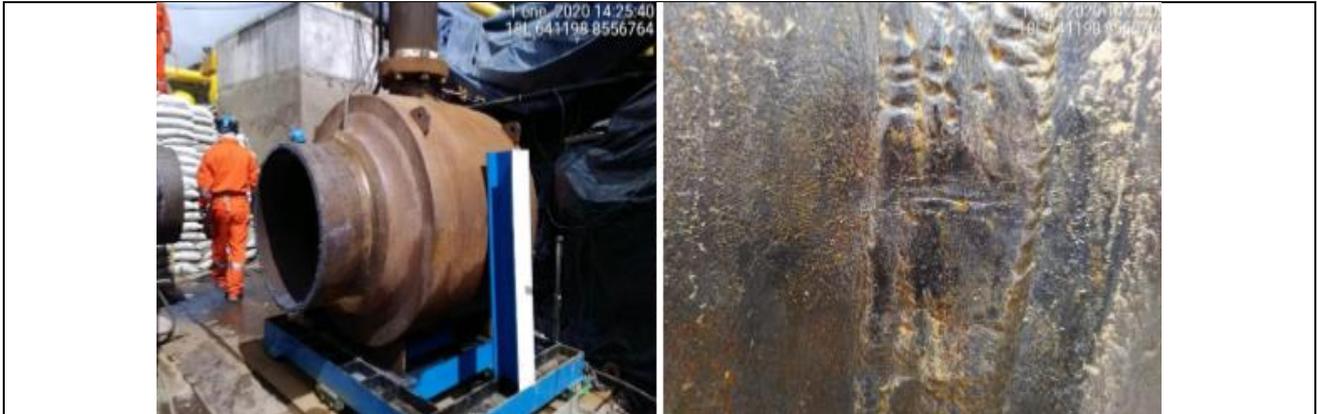
Durante la ejecución del plan de inspecciones RBI del año en curso, se identificó, de forma preliminar una indicación lineal en la soldadura aguas abajo de la XV -3101, válvula manual que se ubica a la entrada de la Planta Compresora Chiquintirca.

Según las características (longitud y profundidad) de la indicación lineal y con los criterios de los códigos de referencia se determinó que dicha indicación es una fisura, cuyas características no cumplen con lo indicado en el API 579-1 (nivel 2 de análisis). En ese sentido ante el riesgo a la pérdida de la integridad de este elemento, se concluye que debe repararse o reemplazarse.

Figura 10: A la izquierda: Vista de la Válvula XV-3101 que contiene el cordón de soldadura que presenta la fisura lineal superficial. A la derecha: Vista de la fisura lineal superficial al cordón de soldadura, de aproximadamente 34 mm de longitud y 8.9 mm de profundidad, aguas abajo de la Válvula XV-3101 de 32" manual ubicada a la entrada de la Planta Compresora

La condición de riesgo detectada en el KP 210+300 correspondió a una indicación lineal en la soldadura relacionada con la soldadura o construcción. Al respecto, TGP realizó el reemplazo de una sección del ducto que contenía la fisura, asimismo las nuevas soldaduras fueron inspeccionadas por ensayos no destructivos dando resultados aceptables, por lo que se estabilizó la zona y se controló la condición de riesgo detectada conforme a lo estipulado en el artículo 66° del Anexo 1 del Reglamento de Transporte de Hidrocarburos por Ductos aprobado por D.S. N° 081-2007-EM.

Realizado el reemplazo de la sección del ducto que tenía la fisura se ha mitigado completamente el nivel de riesgo existente, asimismo las nuevas soldaduras fueron evaluadas por ensayos no destructivos dando resultados aceptables.

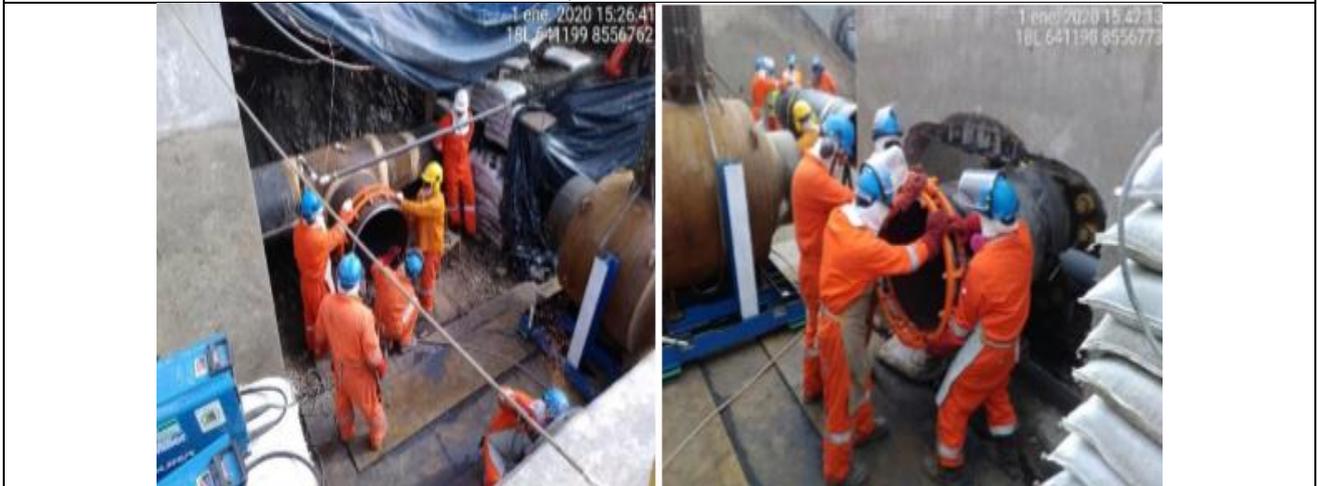
Figura 11: Preparación de biseles aguas arriba y aguas abajo Se evidenció la culminación del preparado de los biseles en V tanto lado aguas arriba y aguas abajo

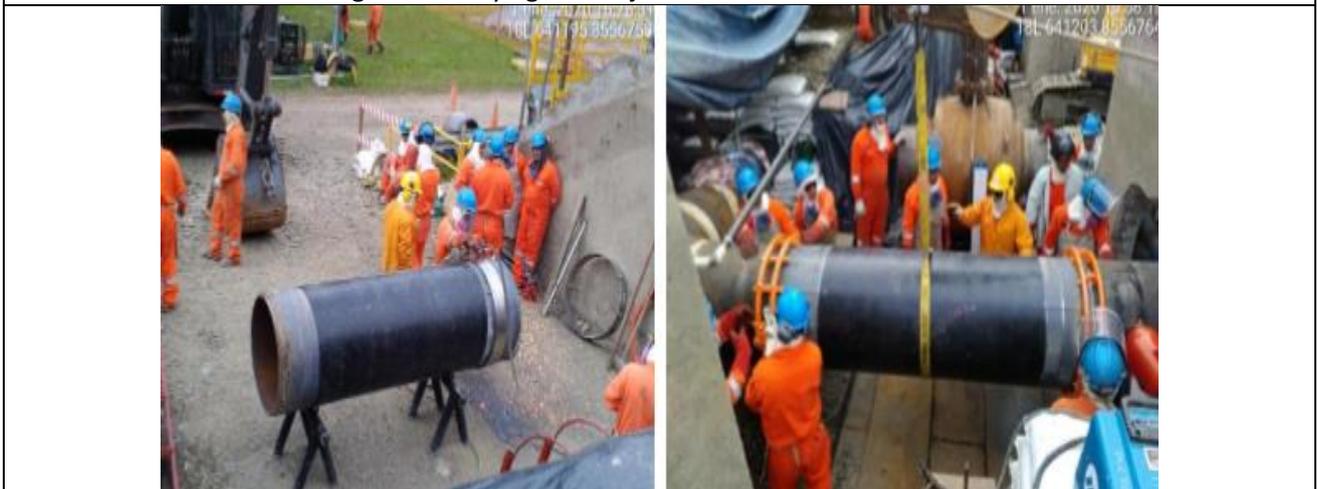
Figura 12: Preparación del bisel del niple de remplazo y alineamiento Se evidenció la ejecución de la preparación del bisel del niple de remplazo de 32", longitud 2563 mm y espesor de una pulgada; así también la ejecución de la actividad de alineamiento de este niple como actividad previa al apuntalamiento
