**INFORME DE EVALUACIÓN DE LA CONDICIÓN DE RIESGO DETECTADA EL DÍA
08.01.2021 A LA ALTURA DEL KP 314+020 DEL SISTEMA DE TRANSPORTE POR
DUCTOS DE LÍQUIDOS DE GAS NATURAL DE TRANSPORTADORA DE GAS DEL PERÚ
S.A.**

1. DATOS GENERALES				
Agente Supervisado:	Transportadora de Gas del Perú S.A.			
Unidad Supervisada:	Sistema de Transporte por Ductos de Líquidos de Gas Natural			
Zona Geográfica:	Sierra			
Ubicación de la Condición de Riesgo:	Kilómetro de Progresiva (KP):	314+020		
	Coordenadas UTM WGS84:	Huso y Zona:	18L	
		Este:	570231	
		Norte:	8533930	
	Zona:	-		
	Distrito:	Vinchos		
	Provincia:	Huamanga		
Departamento:	Ayacucho			
Fecha y Hora:	Fecha:	08.01.2021	Hora:	10:00 horas

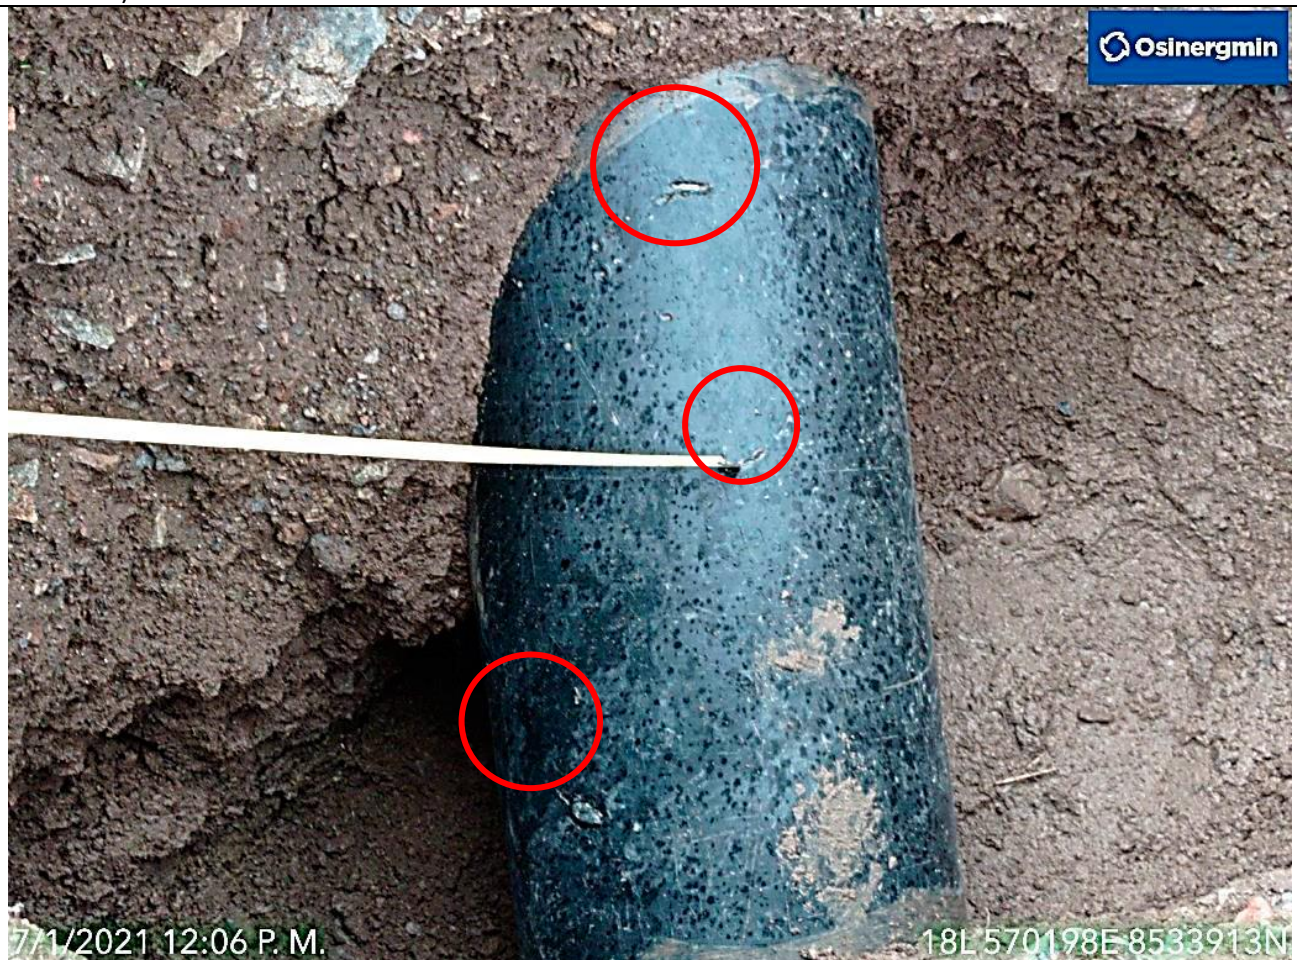
De acuerdo a lo reportado por TGP, se identificó una excavación parcialmente cubierta en la traza de las tuberías, realizada por personal ajeno a la empresa. En base a las mediciones realizadas se puede inferir que el corte de Fibra Óptica de Comunicaciones (FOC) se realizó en esta excavación y se volvió a cubrir. Posteriormente se detectó daños al revestimiento del ducto de LGN y afectación al metal base de la tubería.

La existencia de un corte intencionado en la FOC, la afectación al recubrimiento y metal base de la tubería de LGN, unido a las dificultades de ingreso al punto para realizar las labores de inspección, evaluación de integridad y reparación, hacen que esta situación se constituya en una condición actual de Riesgo Alto (No Tolerable).

Figura 02: KP 314+020: Inspección del ducto LGN donde se aprecian múltiples daños al revestimiento del ducto.

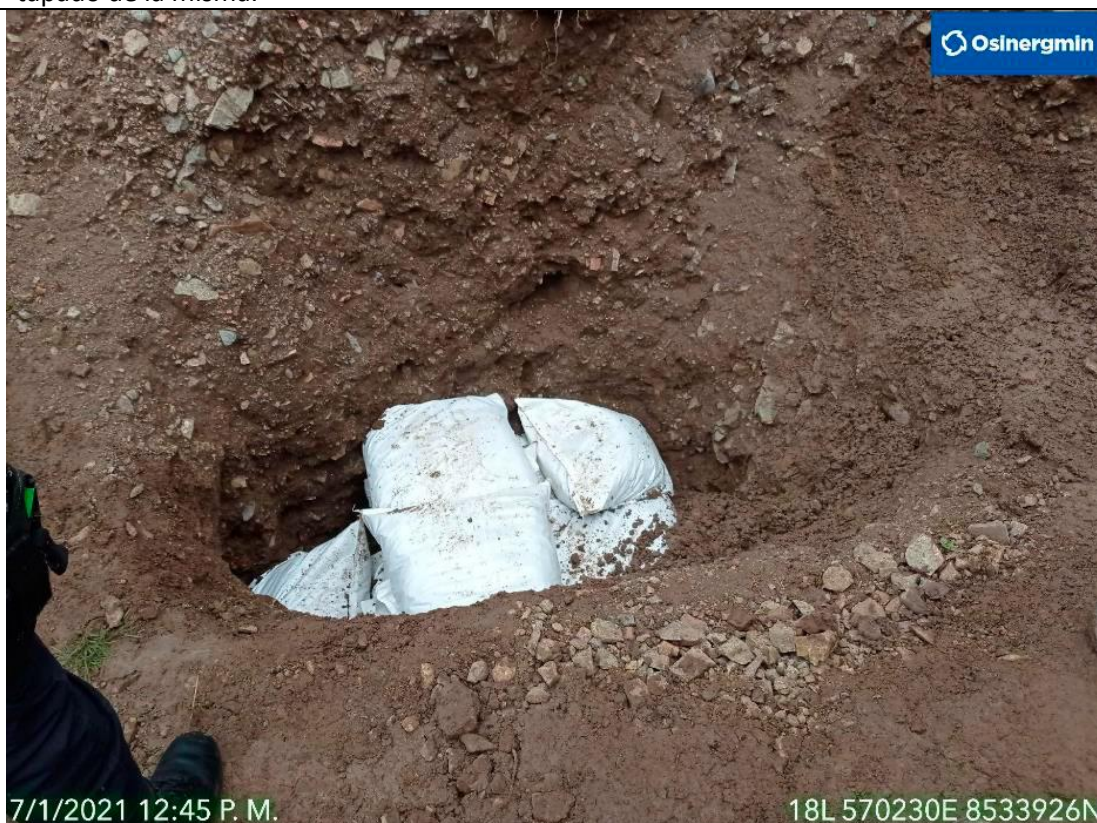
Figura 03: KP 314+020: Tapado temporal del ducto LGN con saco suelo, para protección de este, hasta la ejecución de la reparación definitiva.

- En el ducto de LGN, se constató la afectación del revestimiento con exposición del metal base. El ducto fue protegido temporalmente con saco suelo para evitar daños mayores.
- No se identificó la zona de corte de la fibra óptica; por lo que, TGP determinó realizar un by pass de la fibra.
- Se verificó problemas sociales con los propietarios.
- Se verificó la presencia policial.

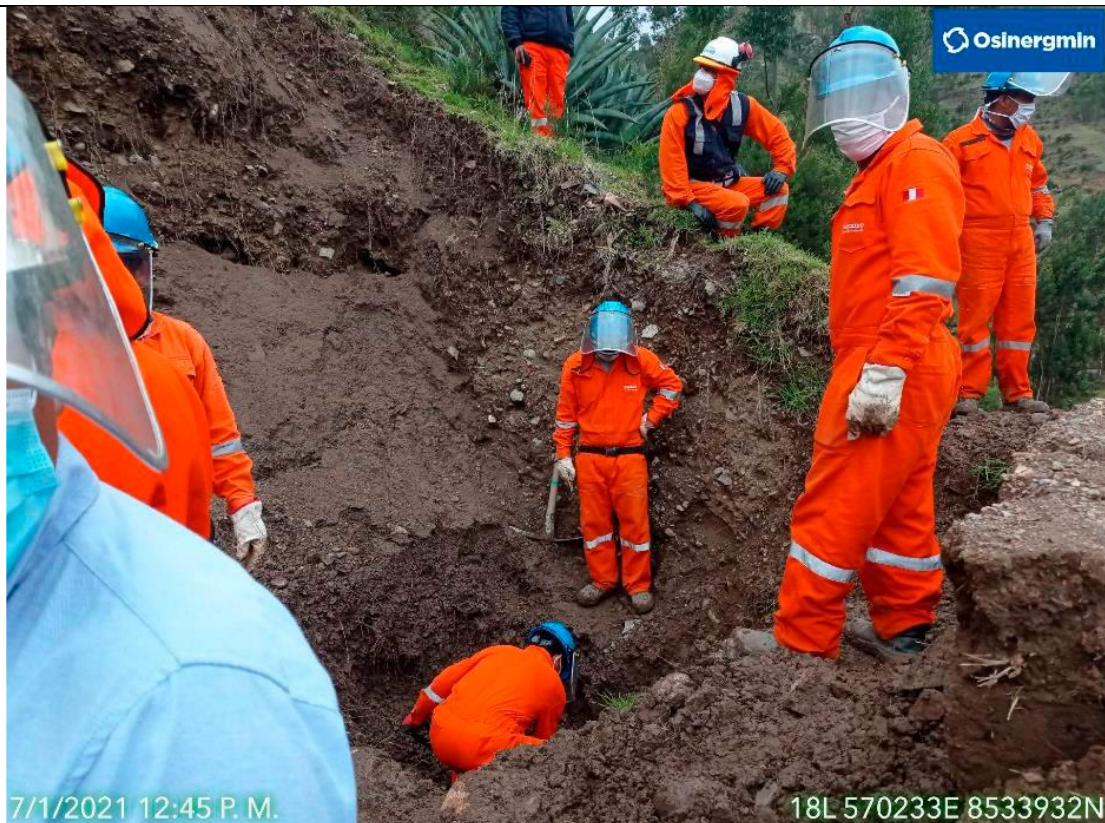
Figura 04: KP 314+020: Excavaciones para ubicación del punto de corte de la fibra óptica.

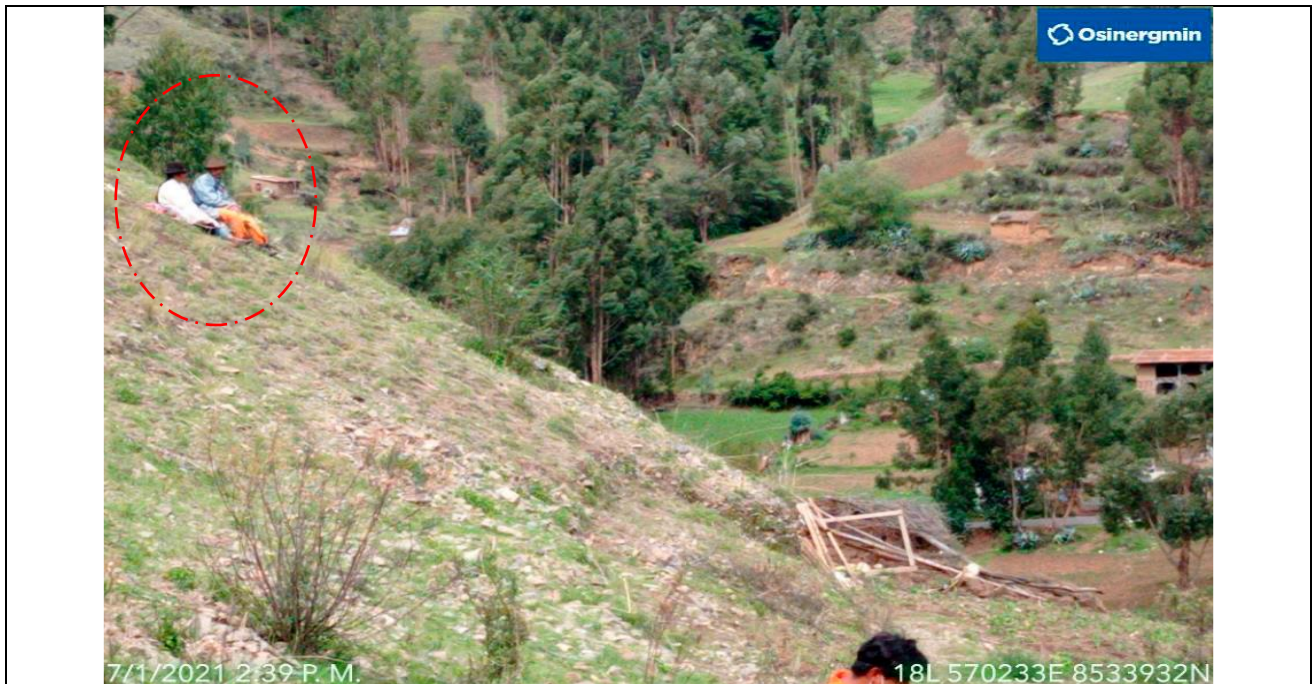
Figura 05: KP 314+020: Propietarios no permitieron los trabajos.

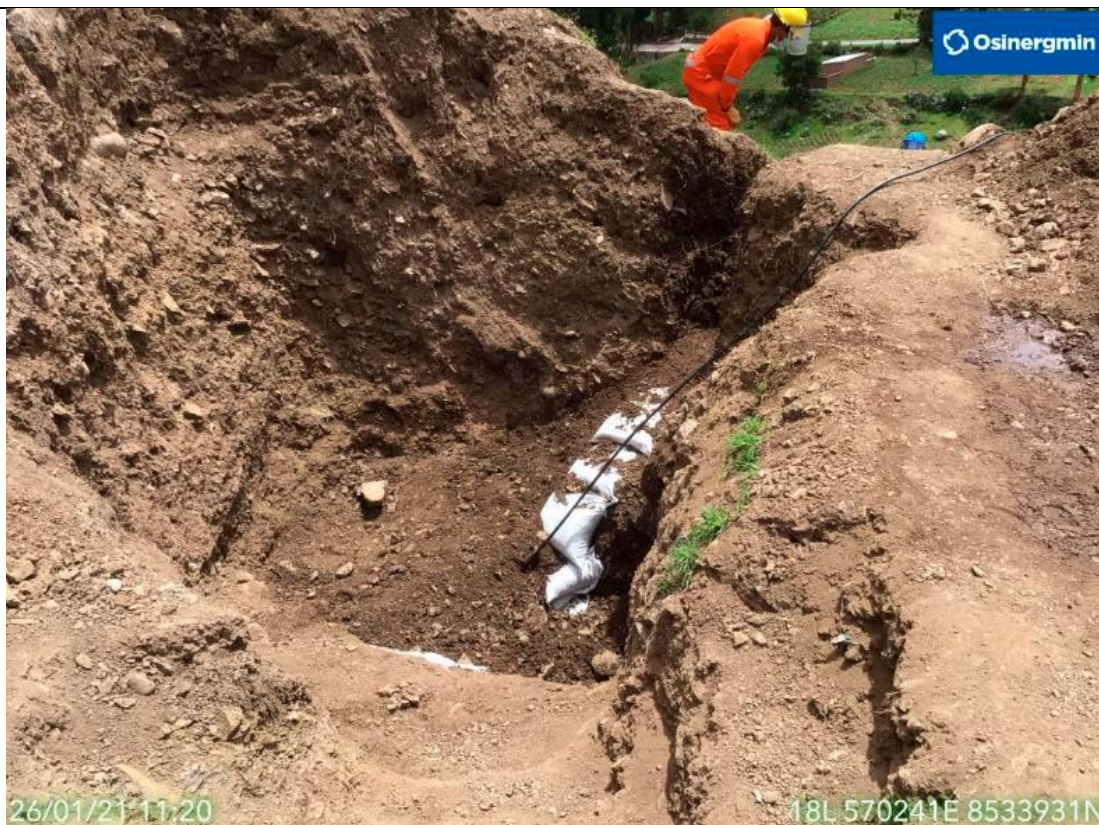
Figura 07: Se aprecian los trabajos de tapado de la segunda conexión del By Pass, ejecutados para recuperar la comunicación del STD.

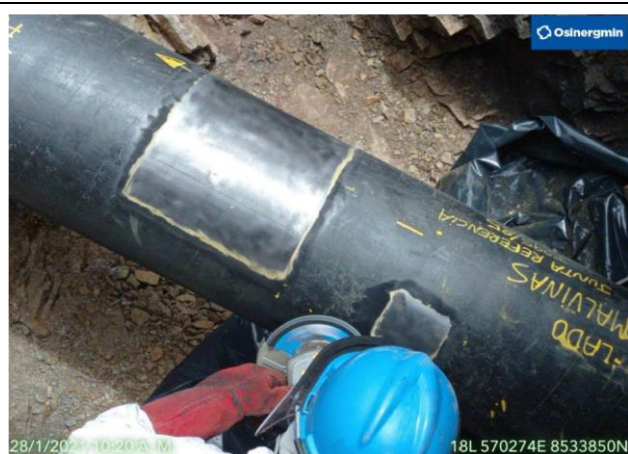
Figura 08: Retiro del recubrimiento en las zonas donde se aprecian afectaciones

- a) La remoción del revestimiento de la tubería en la zona afectada
- b) La inspección de integridad sobre la tubería de LGN. En la cual se identificaron 4 indicaciones en la superficie metálica ocasionado por impacto; y se procedió a caracterizar su ubicación, dimensión, y profundidad; registrando 0.5mm la menos profunda y 1mm la más profunda.

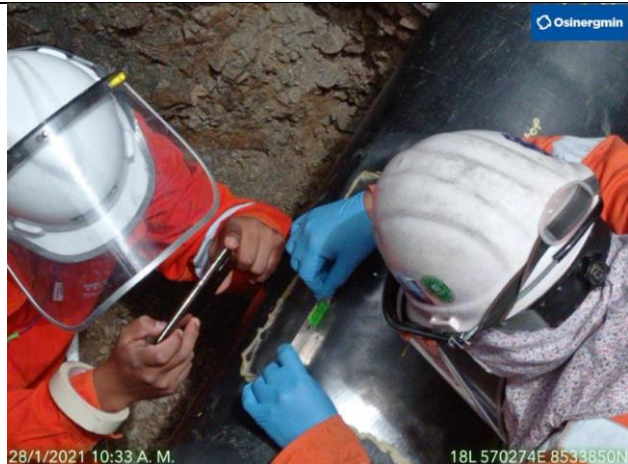
Figura 09: Caracterización de las indicaciones en el ducto de LGN

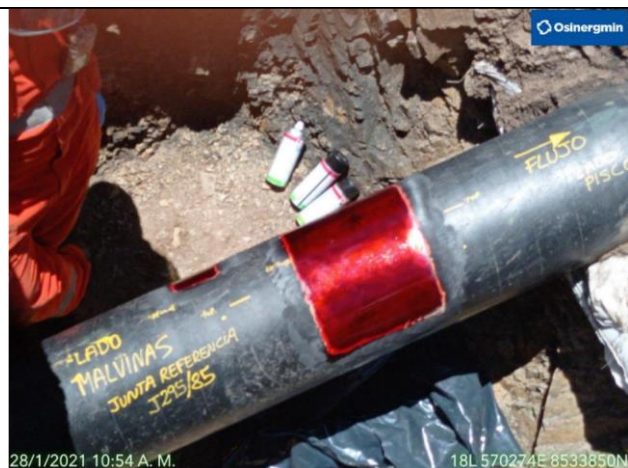
- c) Inspección mediante ensayos no destructivos (tintes penetrantes, partículas magnéticas y medición de espesores); con lo cual se descartaron grietas y fisuras en la tubería.

Figura 10: Aplicación de tintes penetrantes para inspección de integridad.

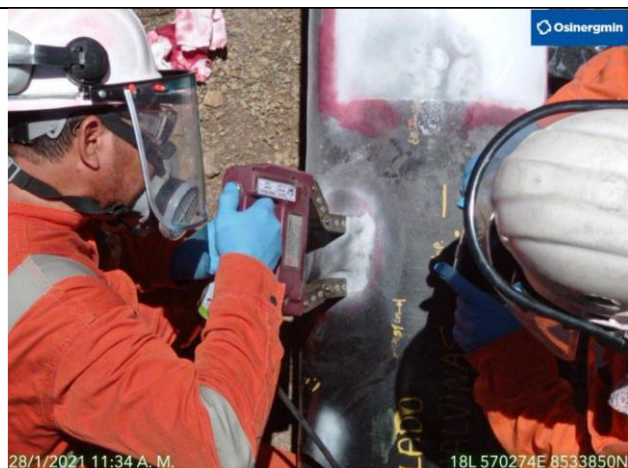
Figura 11: Aplicación de ensayo de partículas magnéticas para inspección de integridad.

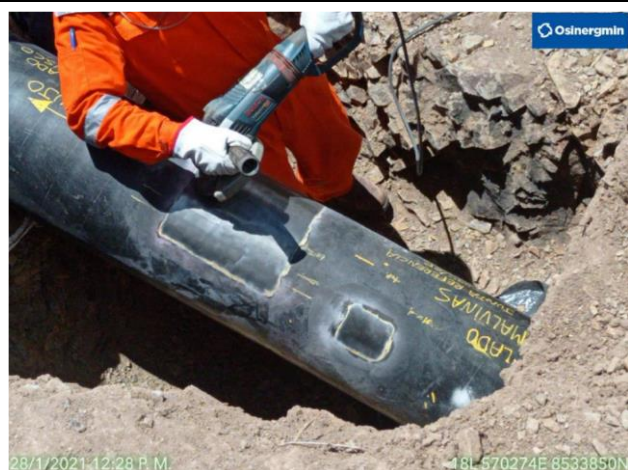
Figura 12: Esmerilado suave sobre los defectos

- d) De acuerdo con la evaluación de integridad, TGP determinó realizar la reparación de las indicaciones mediante esmerilado y limado de los defectos encontrados.

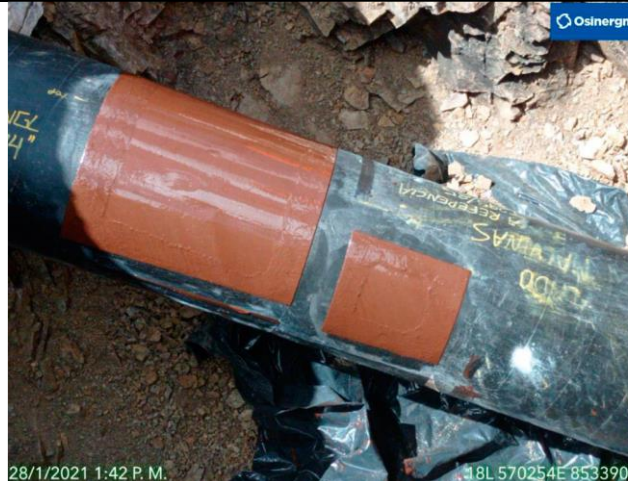
Figura 13: Vista final del recubrimiento epóxico sobre superficie reparada

- e) Luego del esmerilado, se procedió a realizar nuevamente medición de espesores y ensayo de partículas magnéticas, descartando otras afectaciones.
- f) Finalmente se procedió con la aplicación de recubrimiento epóxico para protección de la tubería. Con lo cual concluye la reparación técnica de la tubería.
