**INFORME DE EVALUACIÓN DE LA CONDICIÓN DE RIESGO DETECTADA EL DÍA  
11.02.2020 A LA ALTURA DEL KP 184+000 DEL SISTEMA DE TRANSPORTE POR  
DUCTOS DE GAS NATURAL Y LÍQUIDOS DE GAS NATURAL DE TRANSPORTADORA DE  
GAS DEL PERÚ S.A.**

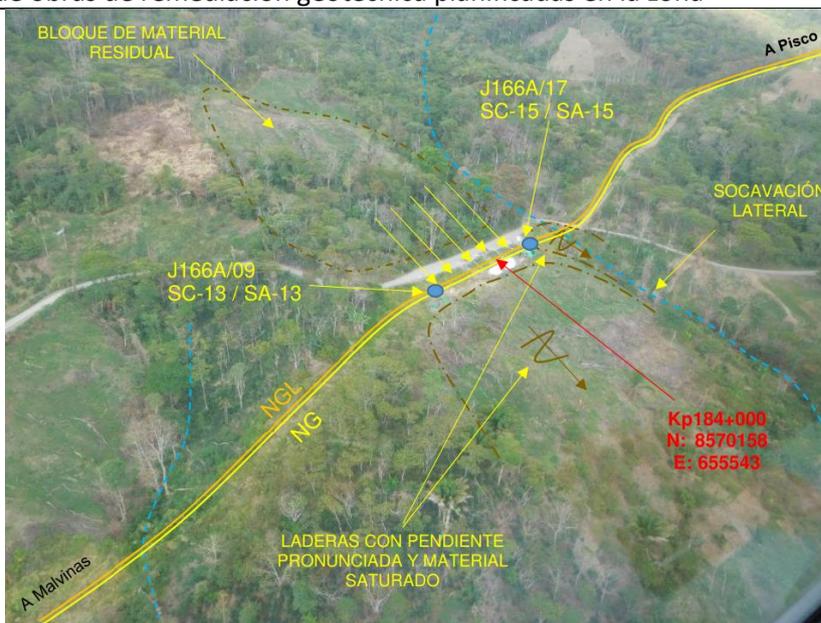
**Figura 02:** Vista Panorámica de la condición de riesgo – KP 184+000, donde se describe los problemas geológicos-geotécnicos del área, señalando un diagrama de esfuerzos sobre el eje de los ductos.

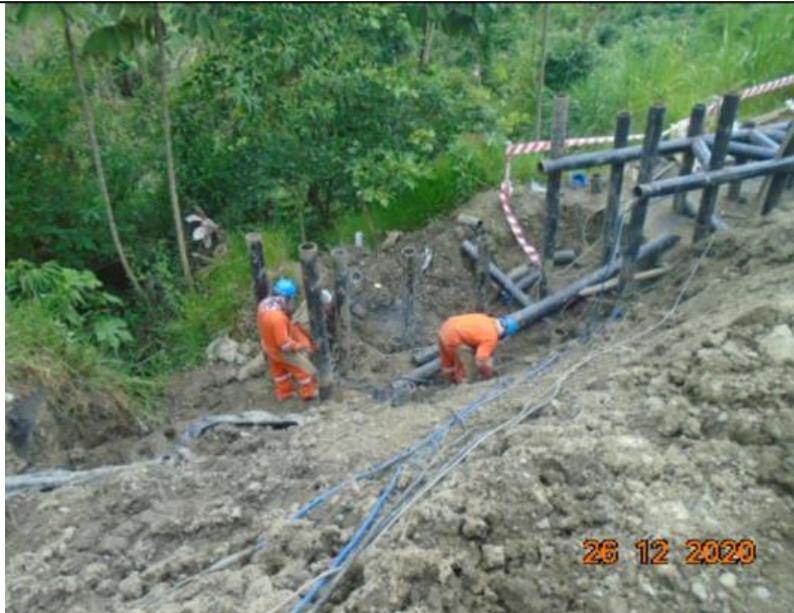
**Figura 03:** Trabajos de arriostramiento de pilotes de las estructuras de cimentación profunda. Fuente: COG001GAGEIT0219 - Informe de Integridad KP 184+000 enero 2021

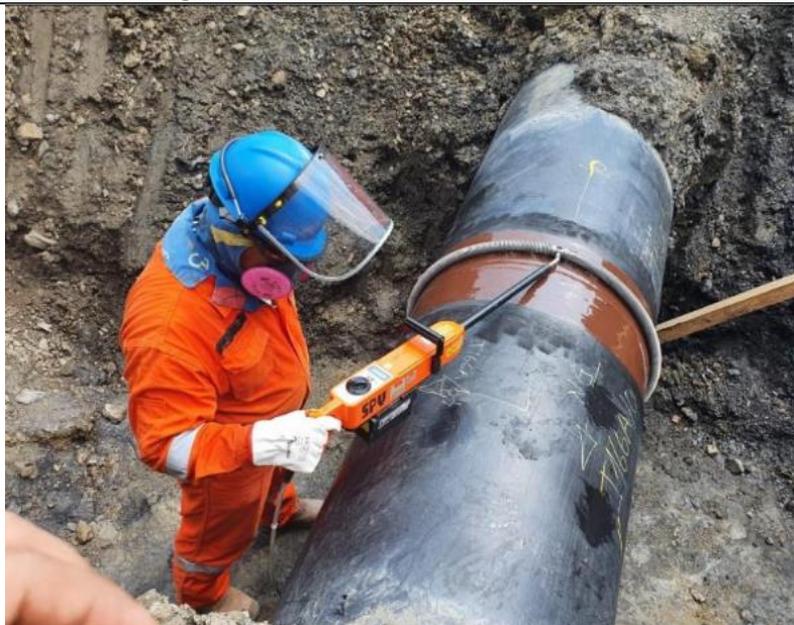
**Figura 04:** Ensayos No Destructivos. Inspección con equipo Holiday. Fuente: COG001GAGEIT0219 - Informe de Integridad KP 184+000 enero 2021

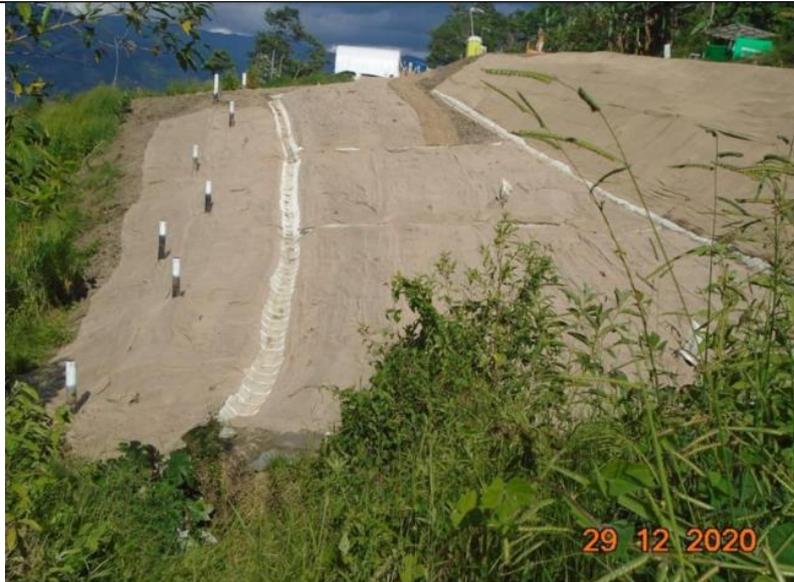
**Figura 05:** Trabajos de reconformación del DDV, revegetación en el área de pilotaje, instalación de yute sobre el DDV y talud, y construcción de canales colectores, cortacorrientes y pozas disipadoras. Fuente: COG001GAGEIT0219 - Informe de Integridad KP 184+000 enero 2021

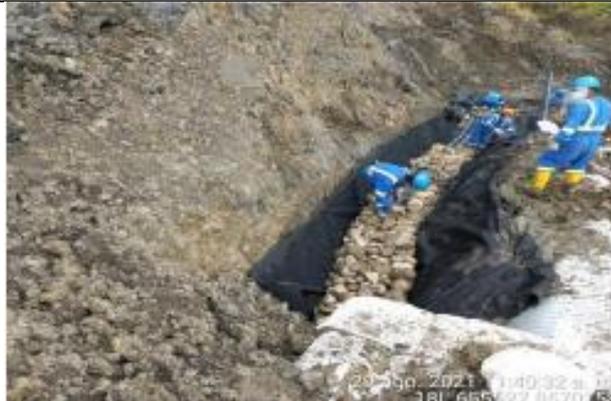
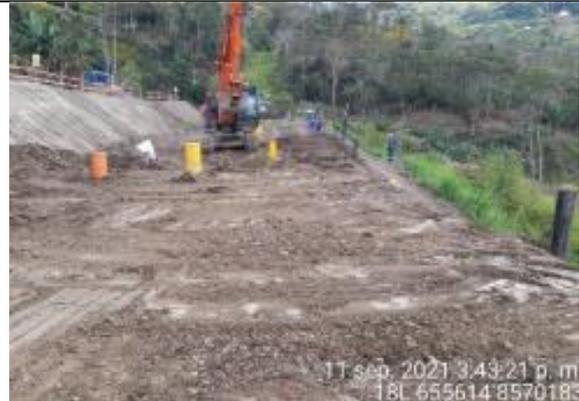
**Figura 06:** Finalización los trabajos de trinchera drenante y reconformación y perfilado del DDV. Fuente: Informe de Integridad KP 184+000 – actualización setiembre 2021

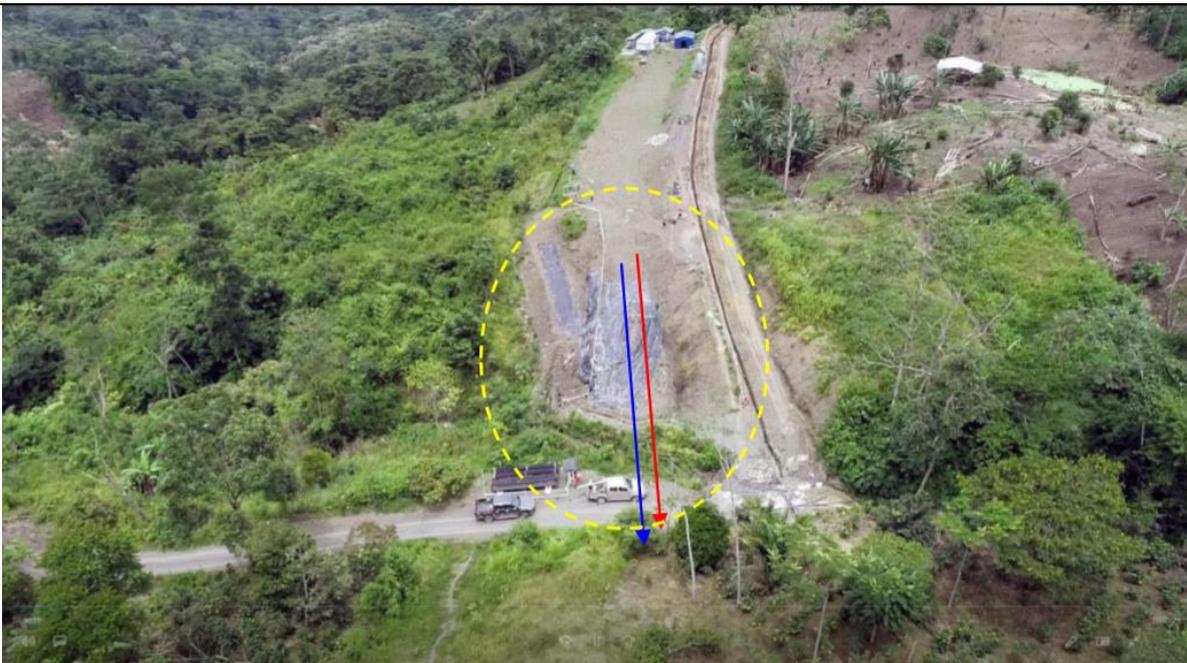
La supervisión verificó los trabajos inconclusos de disminución de tapada de los ductos de GN y LGN, cuya área está cubierta por plástico (agropol). Asimismo, los ductos recorren por una media ladera en depósitos de suelos residuales conformado por arcillas, lutitas y bloques de pizarras intemperizadas evidenciándose la presencia de filtración de agua en el corte de talud intervenido dentro del DDV.

**Figura 06:** Vista aérea realizada por Drone, donde se aprecia el área reportado como condición de riesgo en el KP 184+000, la ladera superior se encuentra deforestada y facilita a la inestabilidad del terreno

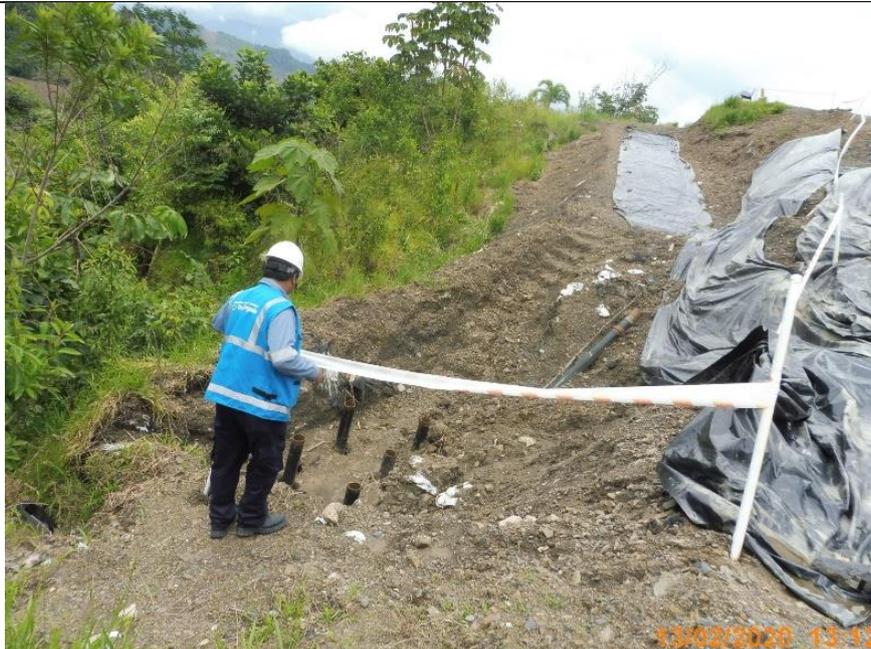
Se constató un conjunto de obras de mantenimiento pendientes de culminación, tales como la instalación parcial de micro pilotes metálicos en la parte inferior DDV (lado derecho) y la construcción de un sistema de drenaje, estas actividades se encontraban paralizadas por las restricciones sociales informadas por TGP.

**Figura 07:** Verificación de trabajos parcialmente ejecutados como el hincado de pilotes metálicos en la parte inferior del DDV próxima al cruce de curso de agua y la protección del DDV con plástico.

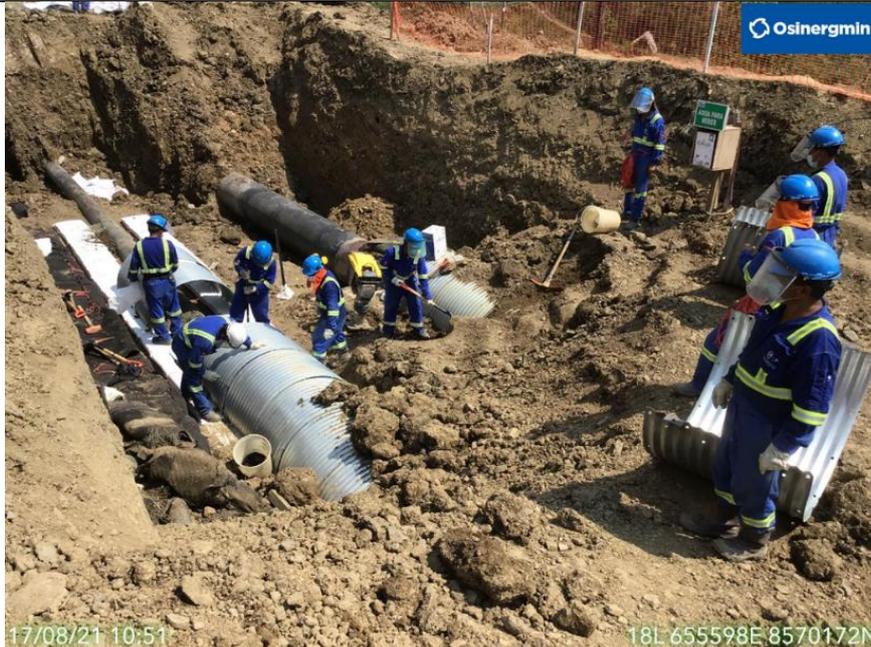
**Figura 08:** Verificación de trabajos de liberación de tensiones y la instalación de media alcantarillas sobre los ductos de gas natural y líquidos de gas natural.

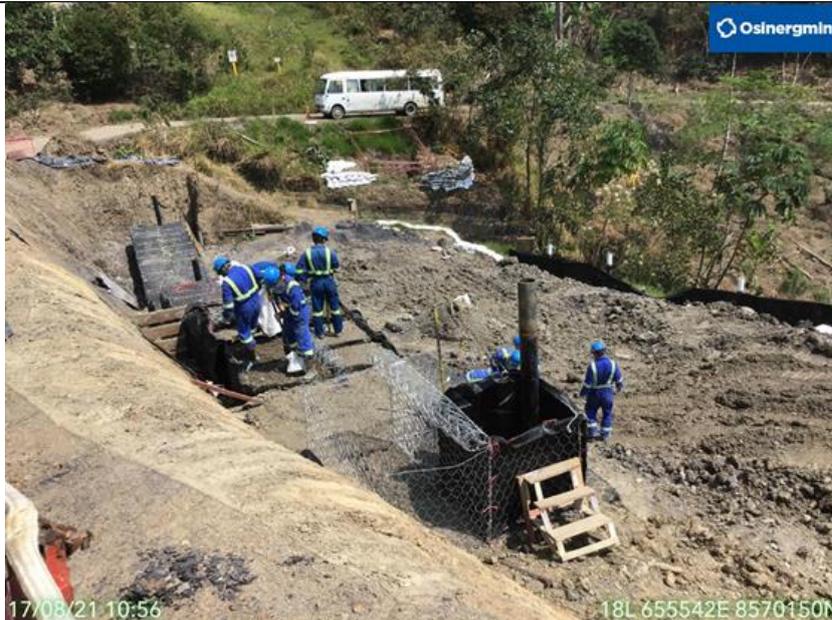
**Figura 09:** Verificación de trabajos de cimentación profunda mediante pilotes metálicos y la construcción de muros de contención mediante gaviones ACEbag (geobolsas) en la margen derecha del DdV
