INFORME DE EVALUACIÓN DE LA CONDICIÓN DE RIESGO DETECTADA

1. DATOS GENERALES				
Agente Supervisado:	Transportadora de Gas del Perú S.A.			
Unidad Supervisada:	Sistema de Transporte por Ductos de Líquidos de Gas Natural			
Zona Geográfica:	Selva			
Ubicación de la Condición de Riesgo:	Kilómetro de Progresiva (KP):	019+550		
	Coordenadas UTM WGS84:	Huso y Zona:	18L	
		Este:	720505	
		Norte:	8674805	
	Zona:	Bajo Urubamba		
	Distrito:	Megantoni		
	Provincia:	La Convención		
Departamento:	Cusco			
Fecha y Hora:	Fecha:	14.02.2017	Hora:	18:00 horas

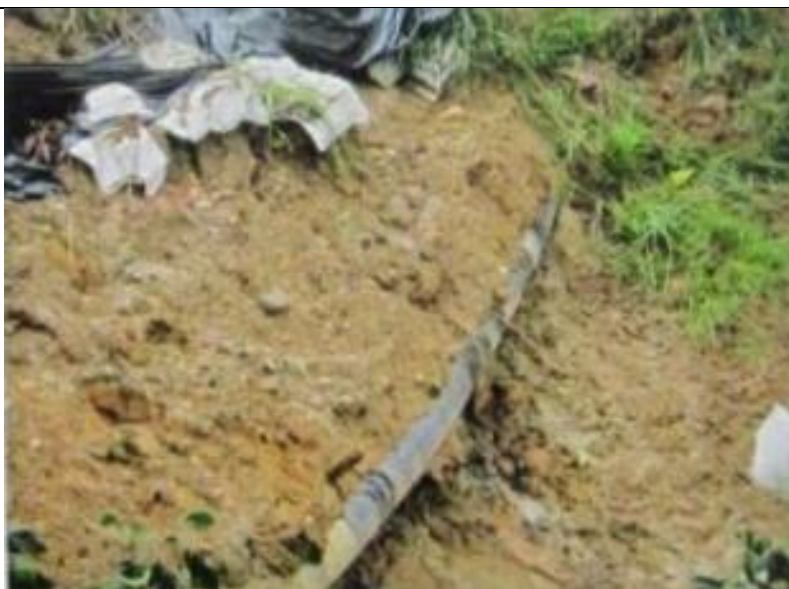
El día 14.02.2017 se identificó, en el mismo lugar, un deslizamiento rotacional dejando expuesto el ducto de 14" de Líquidos de Gas Natural (LGN) en una longitud aproximada de 13 m dejándolo sin sustento de terreno en aproximadamente 12.5 m. La junta comprometida dentro del movimiento fue la junta LGN 19/68.

Del relevamiento preliminar efectuado, TGP identificó que el nivel de riesgo fue "alto" por movimientos de falla de talud (deslizamiento rotacional).

Figura 02: KP 19+550, vista de la exposición de los ductos de LGN a consecuencia de un deslizamiento rotacional. **Fuente:** TGP

- Recuperación del soporte de la tubería expuesta con saco suelo.
- Descarga controlada de material sobre el ducto de LGN.
- Monitoreo topográfico permanente durante la ejecución de los trabajos.
- Abatimiento del nivel freático de la zona de deslizamiento mediante instalación de drenes.
- Confinamiento temporal de los ductos con material de la zona e instalación de trinchos.
- Recomposición del terreno y tapado del ducto de LGN con material de la zona.
- Protección de la zona de trabajo con plástico agropol.

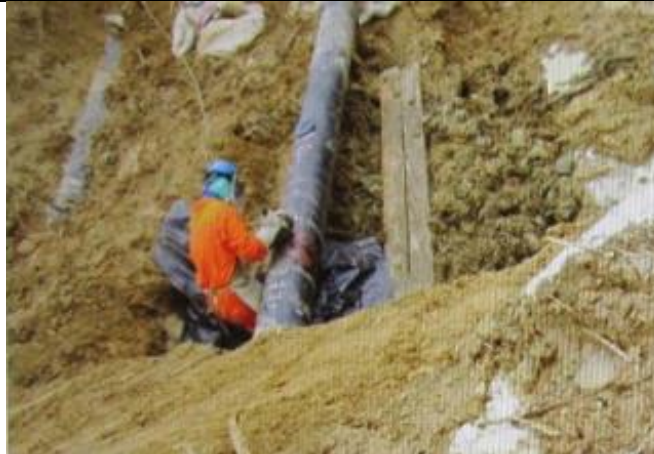
Figura 03: KP 19+550, Personal del área de ductos realizando trabajos en la junta J19/69 LGN. **Fuente:** TGP

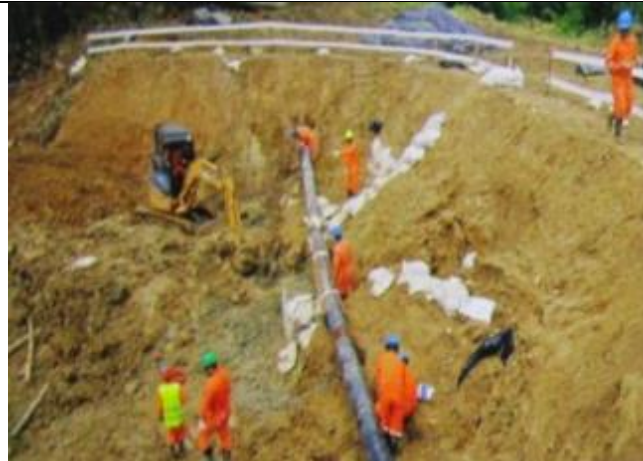
Figura 04: KP 19+550, trabajos de excavación por debajo del ducto hasta encontrar terreno firme para colocar soporte de saco-suelo por debajo del ducto de LGN. **Fuente:** TGP

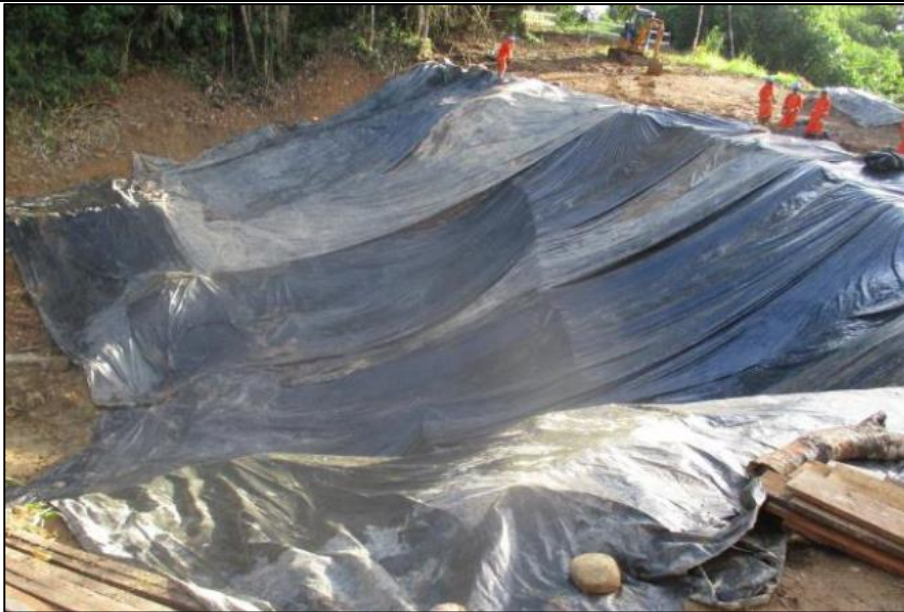
Figura 05: KP 019+550, zona cubierta con agropol para reducir la saturación del suelo por la precipitación pluvial.

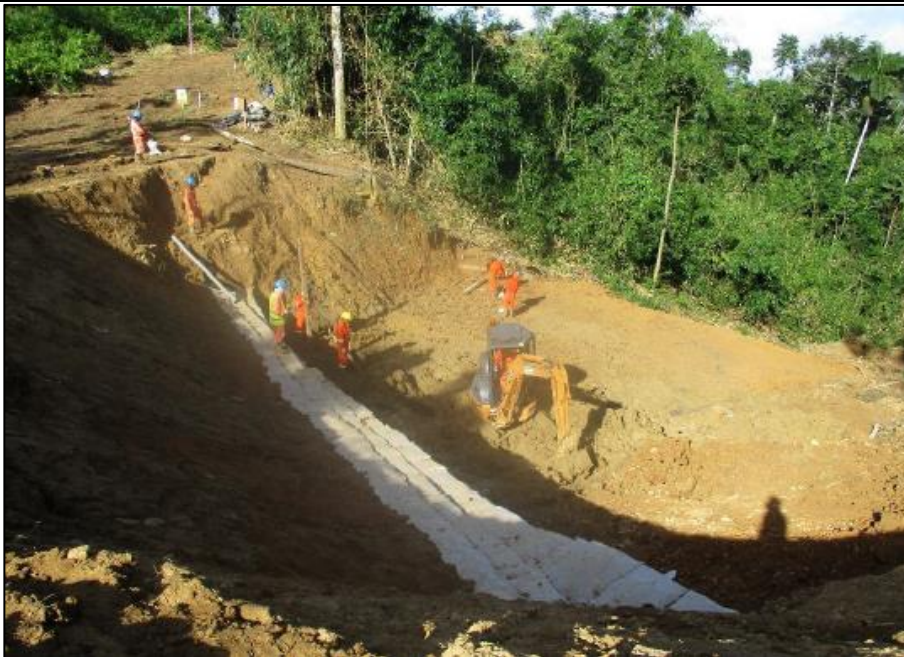
Figura 06: KP 019+550, trabajos de recomposición de la zona. Se realizó excavación de zanja e instalación de filtro francés para el manejo de aguas sub – superficiales.
