INFORME DE EVALUACIÓN DE LA CONDICIÓN DE RIESGO DETECTADA

1. DATOS GENERALES				
Agente Supervisado:	Transportadora de Gas del Perú S.A.			
Unidad Supervisada:	Sistema de Transporte por Ductos de Gas Natural y Líquidos de Gas Natural			
Zona Geográfica:	Sierra			
Ubicación de la Condición de Riesgo:	Kilómetro de Progresiva (KP):	202+099		
	Coordenadas UTM WGS84:	Huso y Zona:	18L	
		Este:	644882	
		Norte:	8562548	
	Zona:	-		
	Distrito:	Anco		
	Provincia:	La Mar		
Departamento:	Ayacucho			
Fecha y Hora:	Fecha:	12.02.2021	Hora:	12:00 horas

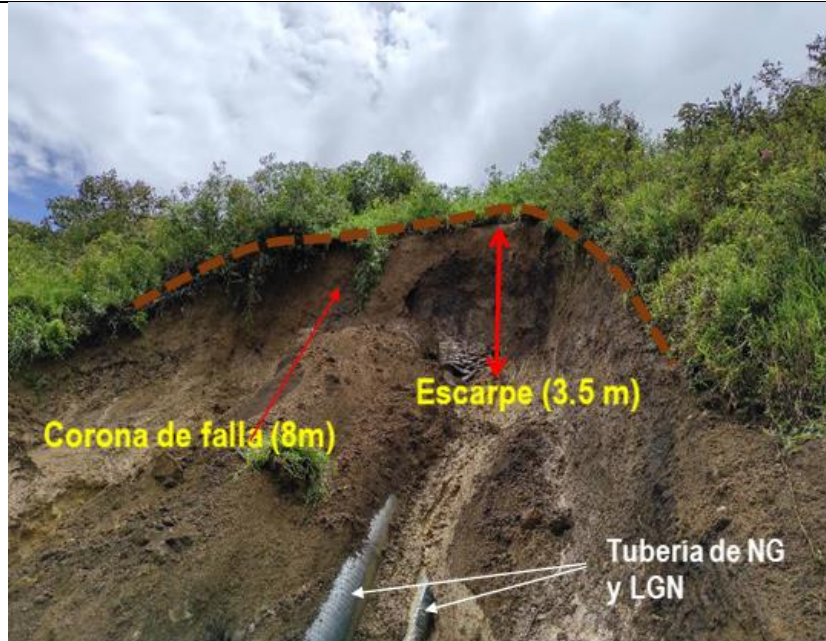
De acuerdo a lo reportado por TGP, se identificó un flujo de tierra en el KP 202+099, el cual provocó el destape de los ductos de LGN y GN en una longitud aproximada de 3.5 m y 4.5 m, respectivamente. Este suceso originó un escarpe de 3.5 m de alto, corona de 8 m y una longitud de 70 m aproximadamente.

Asimismo, de acuerdo con el relevamiento preliminar de la información, el nivel de riesgo apenas identificada la situación del ducto de NGL y NG fue "Alto", el cual se clasifica como un riesgo "No Tolerable" en la Matriz de Riesgo.

Figura 02: Vista panorámica del deslizamiento ocurrido en el DDV ocasionando la exposición de los ductos de LGN y GN en una longitud aproximada de 3.5 y 4.5 metros respectivamente. **Fuente:** TGP

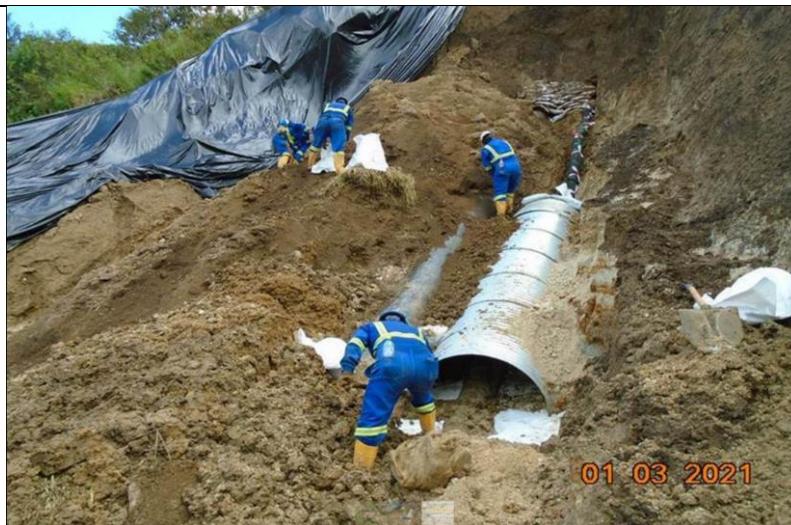
Figura 03: Actividades de manejo de agua subsuperficial, instalación de filtro geodren e instalación de alcantarilla. Fuente: TGP

- Ejecución de las obras de geotecnia para recuperar la estabilidad del terreno en el tramo afectado, tales como: el manejo de las aguas subsuperficiales, la instalación de filtros geodren y alcantarillas, construcción de barreras en zanja, recomposición del terreno, construcción de estructuras de manejo de aguas superficiales y revegetación en el DDV.

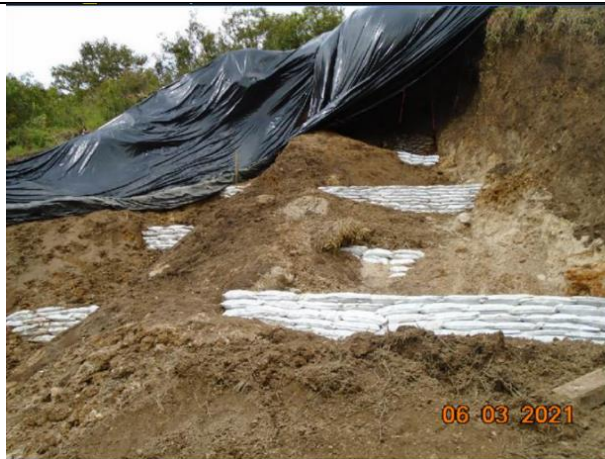
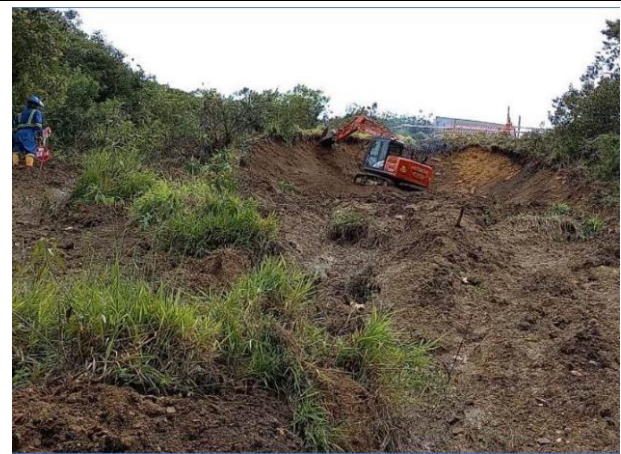
Figura 04: Instalación de barreras de contención en la zona del deslizamiento y actividades de recomposición del DDV con maquinaria. Fuente: TGP

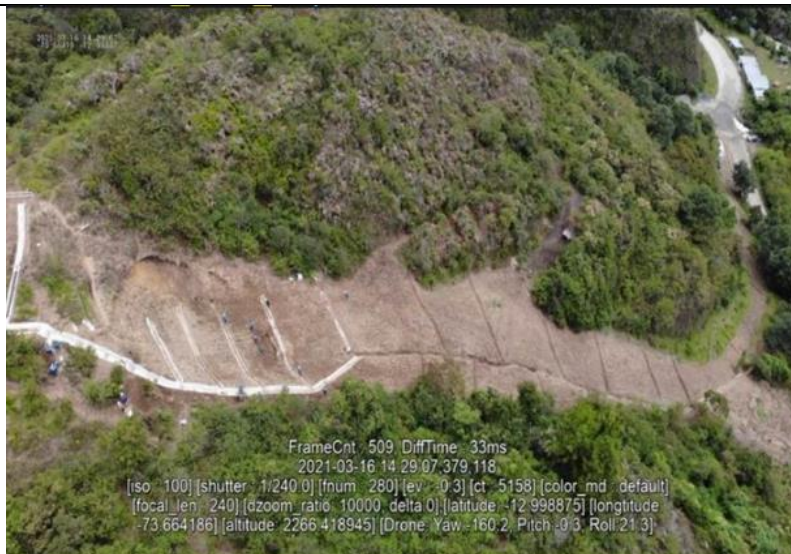
Figura 04: Vista aérea de los trabajos de manejo de aguas superficiales, recomposición y revegetación en el DDV. Fuente: TGP

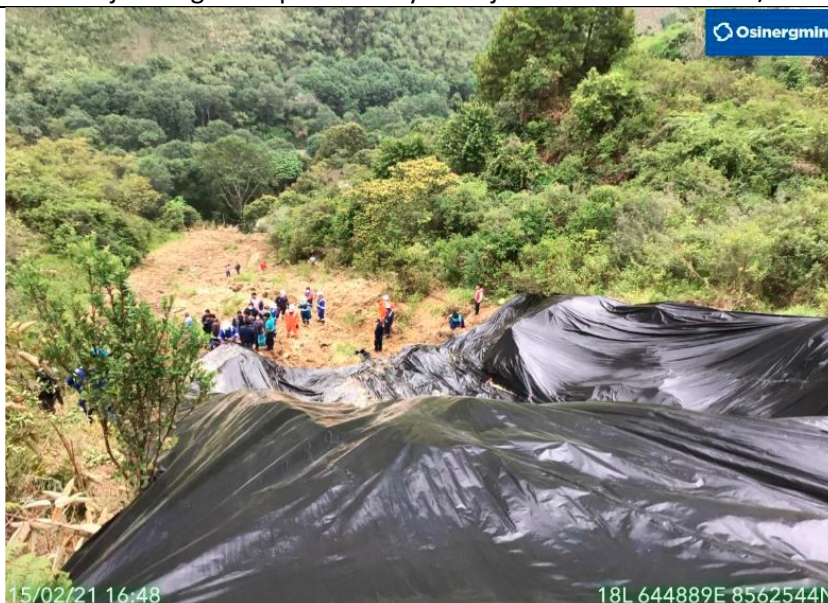
- La exposición de los ductos de GN y LGN, originado por flujo de tierras en el KP-202+099.
- TGP ha colocado una cobertura con plástico (agropol) para reducir la filtración de las aguas de lluvias al talud de la zona afectada
- No pudiendo desarrollar trabajos adicionales de mitigación debido a restricciones de orden social.

Figura 05: Verificación de la zona afectada en el KP-202+099, donde se originó el flujo de tierra el cual se halla cubierta con plástico agropol para reducir la infiltración de las lluvias al talud.

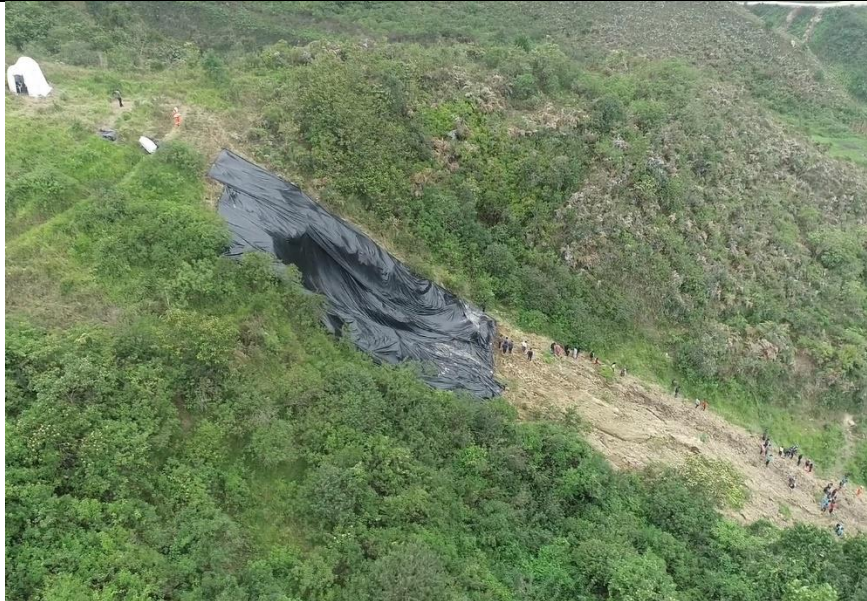
Asimismo, Osinerghmin realizó la inspección de la zona con dron el cual permitió verificar las acciones realizadas por TGP.

Figura 06: Vista aérea tomada con dron en el sobrevuelo del KP 202+099, donde se verifica la protección de la zona afectada por un deslizamiento que originó el flujo de tierra sobre el DDV.

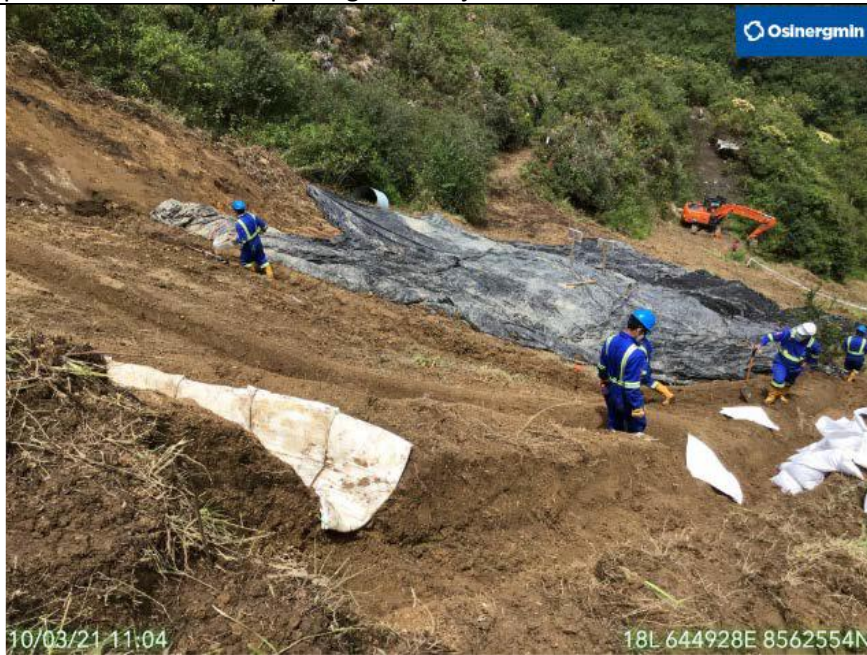
Figura 07: Vista del KP 202+099, con ejecución de trabajos de re conformación y recomposición del DDV, con construcción de cortacorrientes transversales, en tramo con riesgo por deslizamiento de detritos.

Por otro lado, Osinerghmin realizó visitas de supervisión de seguimiento entre el 08 al 12 de marzo del 2021 y del 21 al 26 de abril de 2021 para verificar las obras implementadas por TGP, verificando la ejecución de un conjunto de obras de manejo de aguas superficiales y trabajos de reconformación/recomposición del DDV.

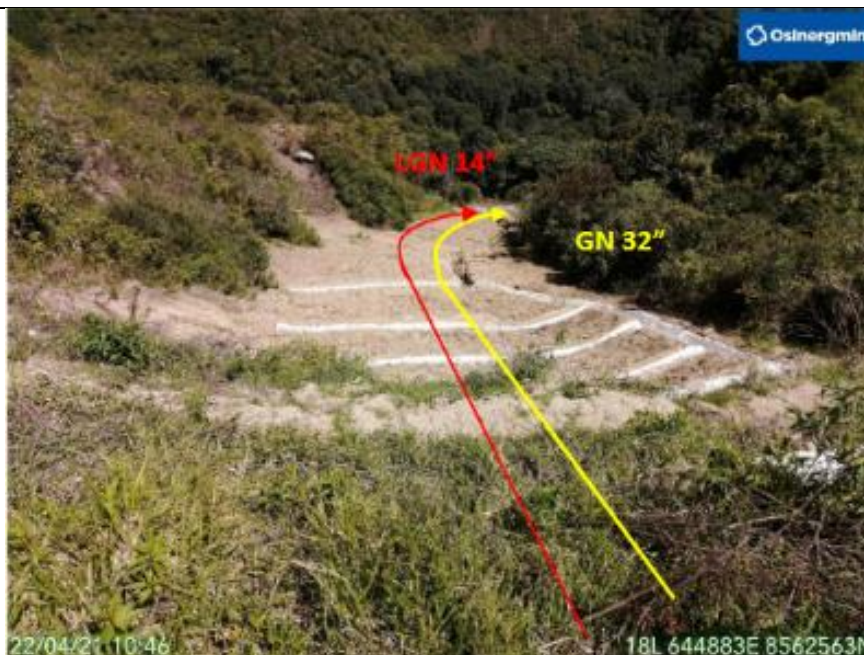
Figura 06: KP 202+099, vista del DDV en dirección a la Planta Compresora de Chiquintirca donde se verifica las obras culminadas de remediación geotécnica.
