**INFORME DE EVALUACIÓN DE LA CONDICIÓN DE RIESGO DETECTADA**

1. DATOS GENERALES				
<b>Agente Supervisado:</b>	Transportadora de Gas del Perú S.A.			
<b>Unidad Supervisada:</b>	Sistema de Transporte por Ductos de Gas Natural (GN) y Líquidos de Gas Natural (LGN)			
<b>Zona Geográfica:</b>	Selva			
<b>Ubicación de la Condición de Riesgo:</b>	<b>Kilómetro de Progresiva (KP):</b>	-	009+070	008+900
	<b>Coordenadas UTM WGS84:</b>	<b>Huso y Zona:</b>	18L	18L
		<b>Este:</b>	725477	725448
		<b>Norte:</b>	8681253	8681330
	<b>Zona:</b>	-	Ducto GN y LGN	Ducto de GN
	<b>Distrito:</b>	Megantoni		
	<b>Provincia:</b>	La Convención		
<b>Departamento:</b>	Cusco			
<b>Fecha y Hora:</b>	<b>Fecha:</b>	04.02.2018	01.03.2018	
	<b>Hora:</b>	13:15 horas	14:00 horas

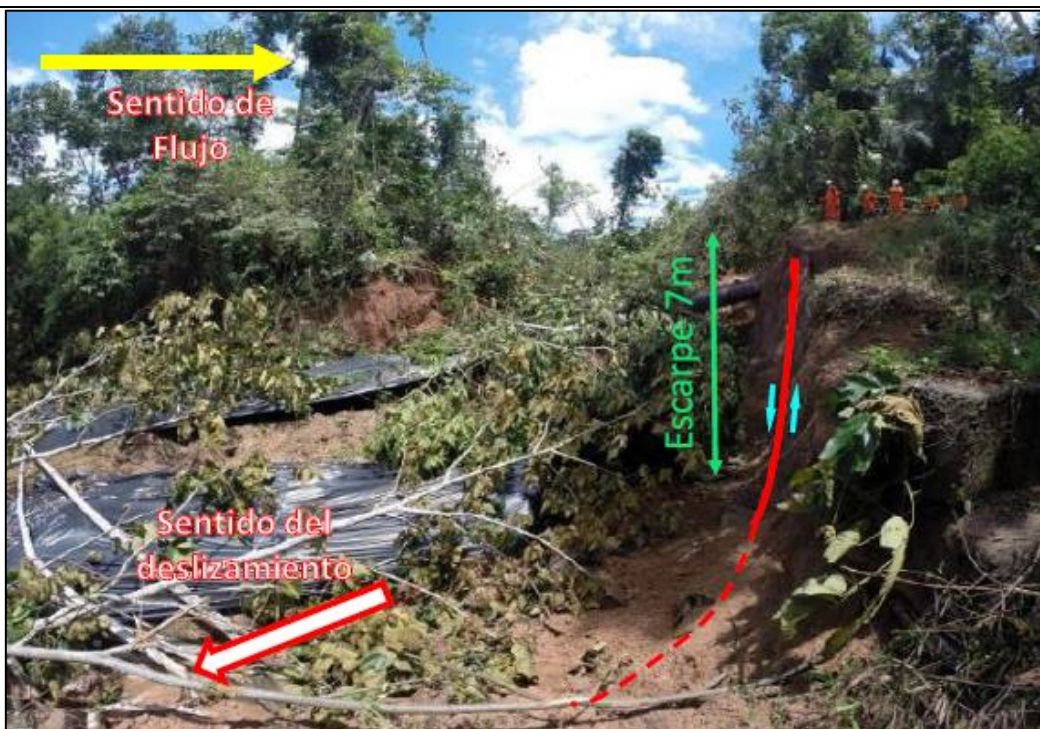
*“Se identificó que el proceso de movimiento en masa en el DdV que provocó la pérdida de contención del ducto de NGL en el KP 008+900, también está afectando la integridad del ducto de NG en la misma progresiva. Identificado en ocasión de las actividades de relevamiento topográfico del alineamiento del ducto de NG, lo cual evidencia por un desplazamiento transversal al eje del ducto, produciendo esfuerzos adicionales sobre el mismo.”*

**Figura 02:** KP 008+900, zona donde se produjo el deslizamiento.

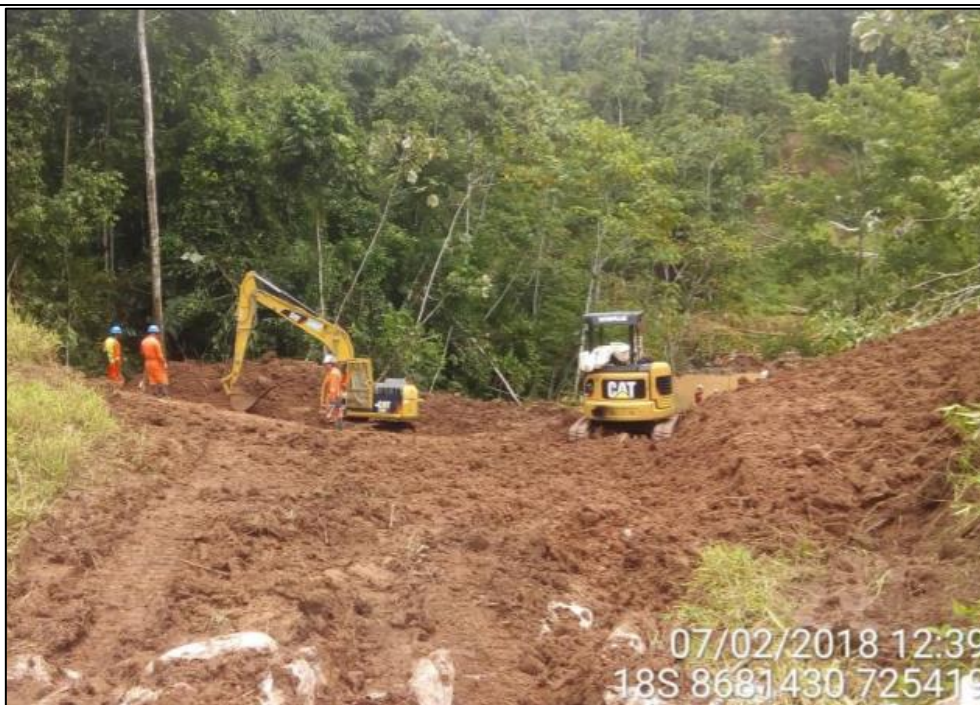
**Figura 03:** KP 008+900, trabajos de remoción de terreno en la zona donde se detectó la condición de riesgo

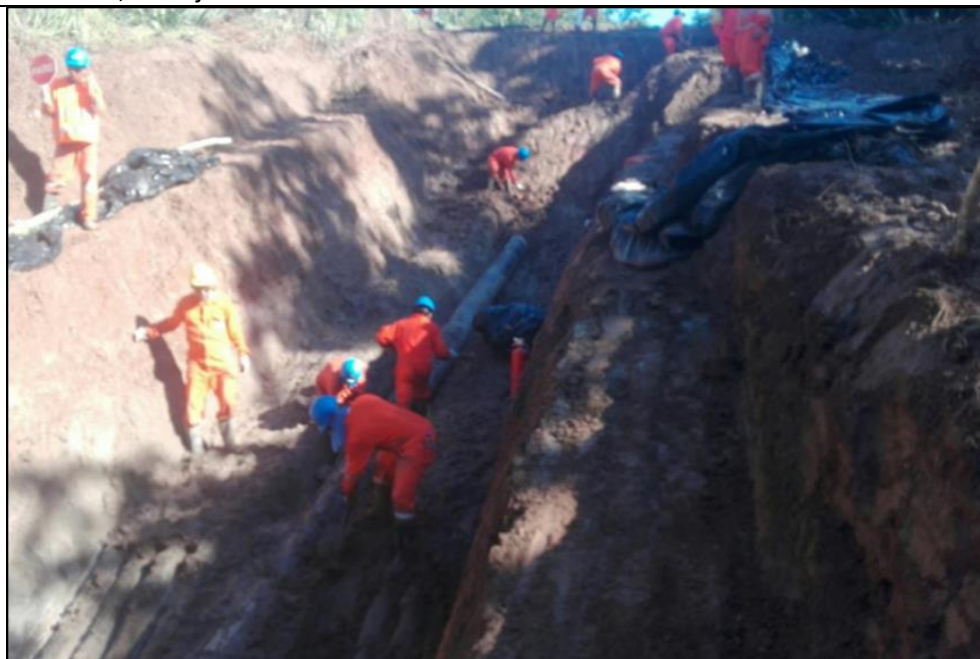
**Figura 04:** KP 008+900, trabajos de excavación

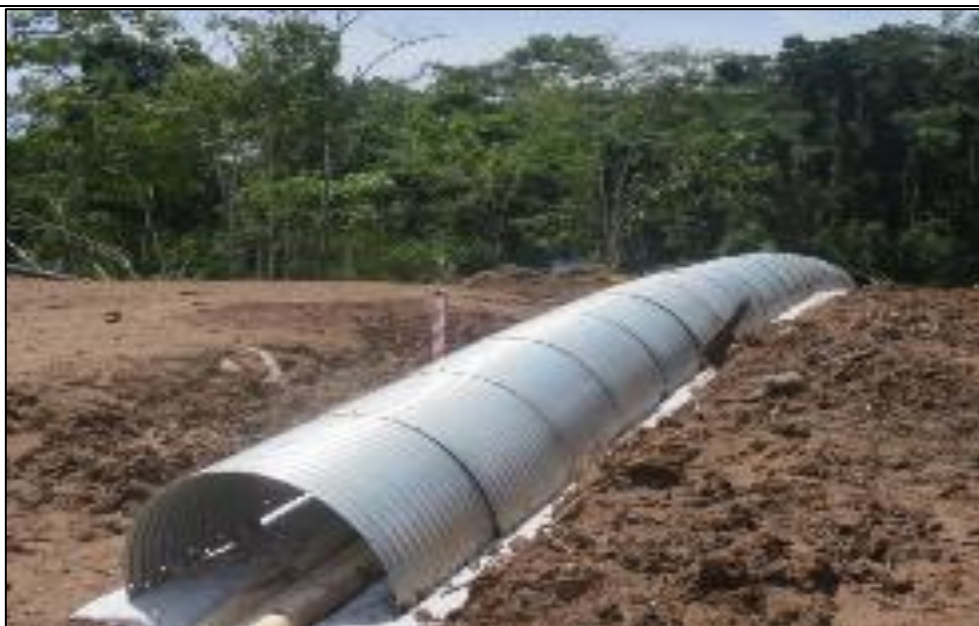
**Figura 05:** KP 008+900, instalación de alcantarilla para proteger la tubería flexible en zona de by-pass  
*Fuente TGP.*

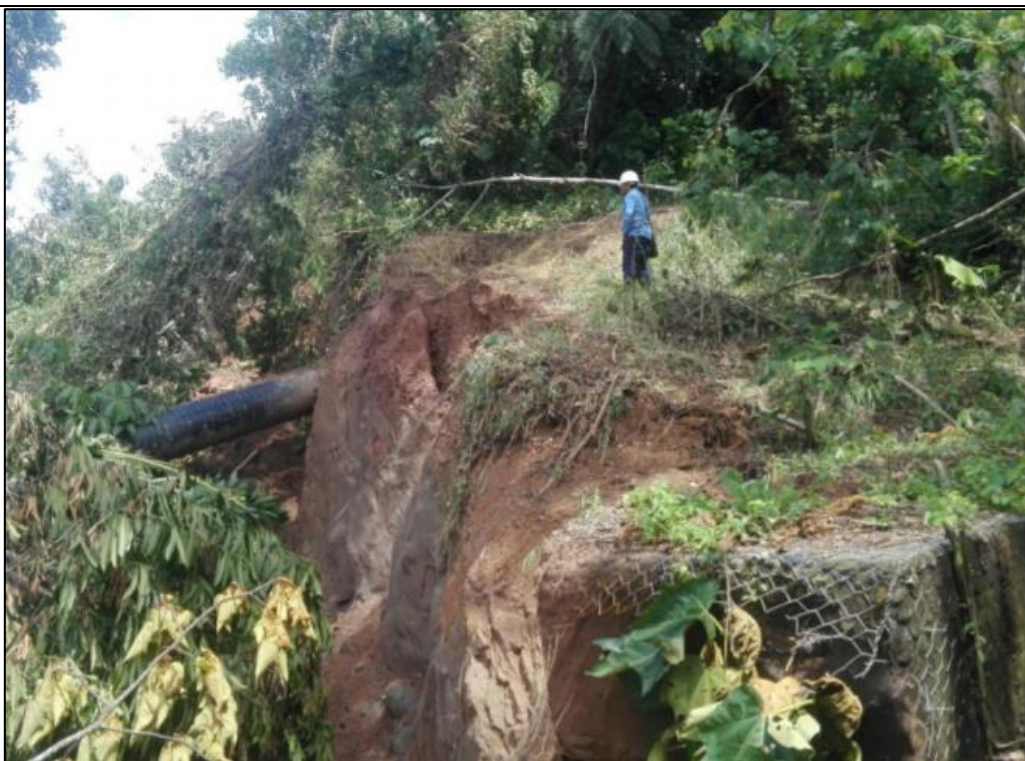
**Figura 07:** KP 008+900, altura de 7.00 m aprox. de altura del escarpe del deslizamiento. La tubería de 32" GN quedó expuesta.

Las condiciones de riesgo detectadas en el KP 009+070 y KP 008+900 correspondieron a un movimiento de masa relacionada con el clima y fuerzas externas. Al respecto, TGP realizó las medidas necesarias para estabilizar la zona y controlar las condiciones de riesgo detectadas conforme a lo estipulado en el artículo 66° del Anexo 1 del Reglamento de Transporte de Hidrocarburos por Ductos aprobado por D.S. N° 081-2007-E.M.

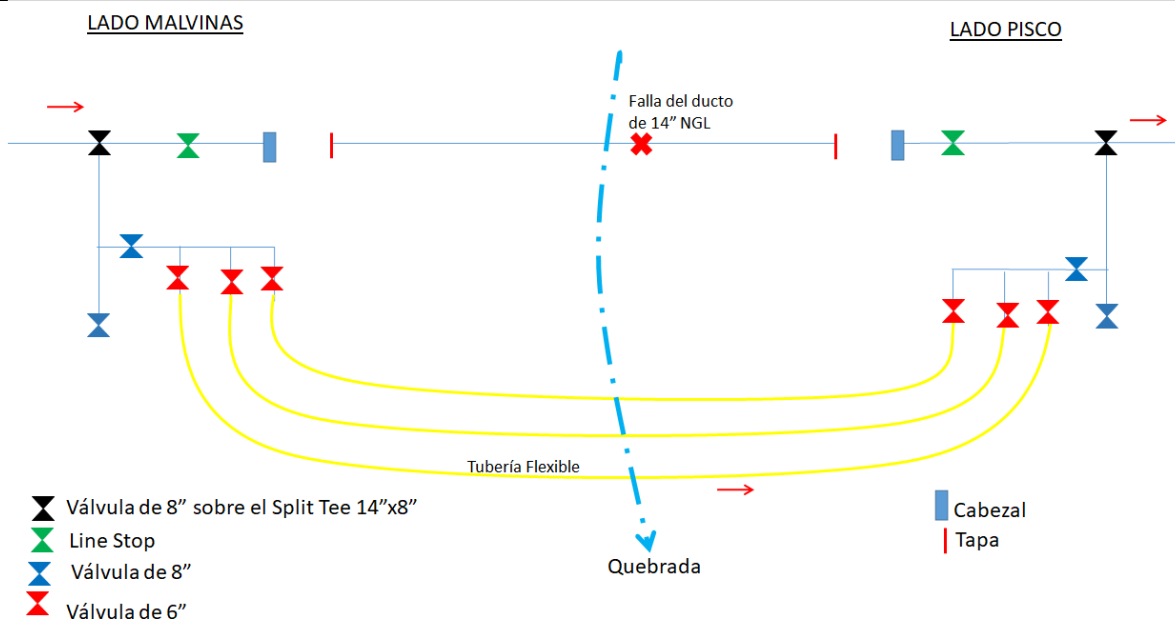
**Figura 08:** Esquema de instalación del bypass temporal

- Instalación de un by-pass temporal para aislar la zona afectada.
- Evaluación integral de la zona para la definición del Plan de Acción definitivo que considere las actividades adicionales requeridas para recuperar las condiciones óptimas de servicio de la línea.
- Mantenimiento topográfico permanente.

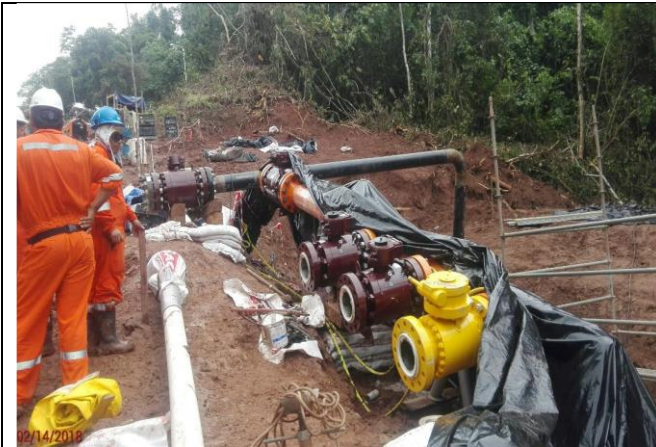
**Figura 09:** Bypass Temporal. Detalle de la instalación del Spool, Manifold y Válvulas (Lado Malvinas)

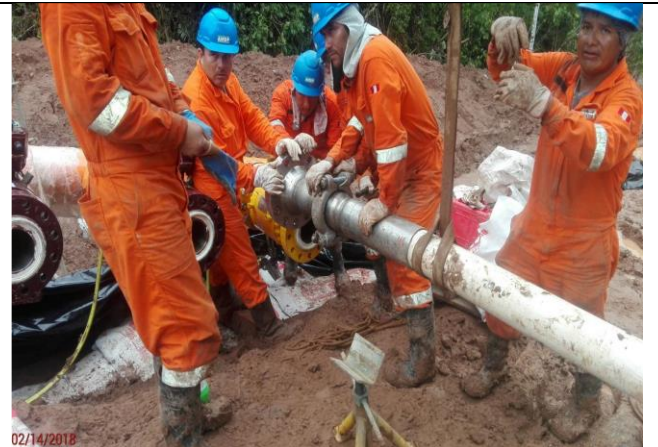
**Figura 10:** Bypass Temporal. Instalación y montaje de la tubería flexible (Lado Malvinas).

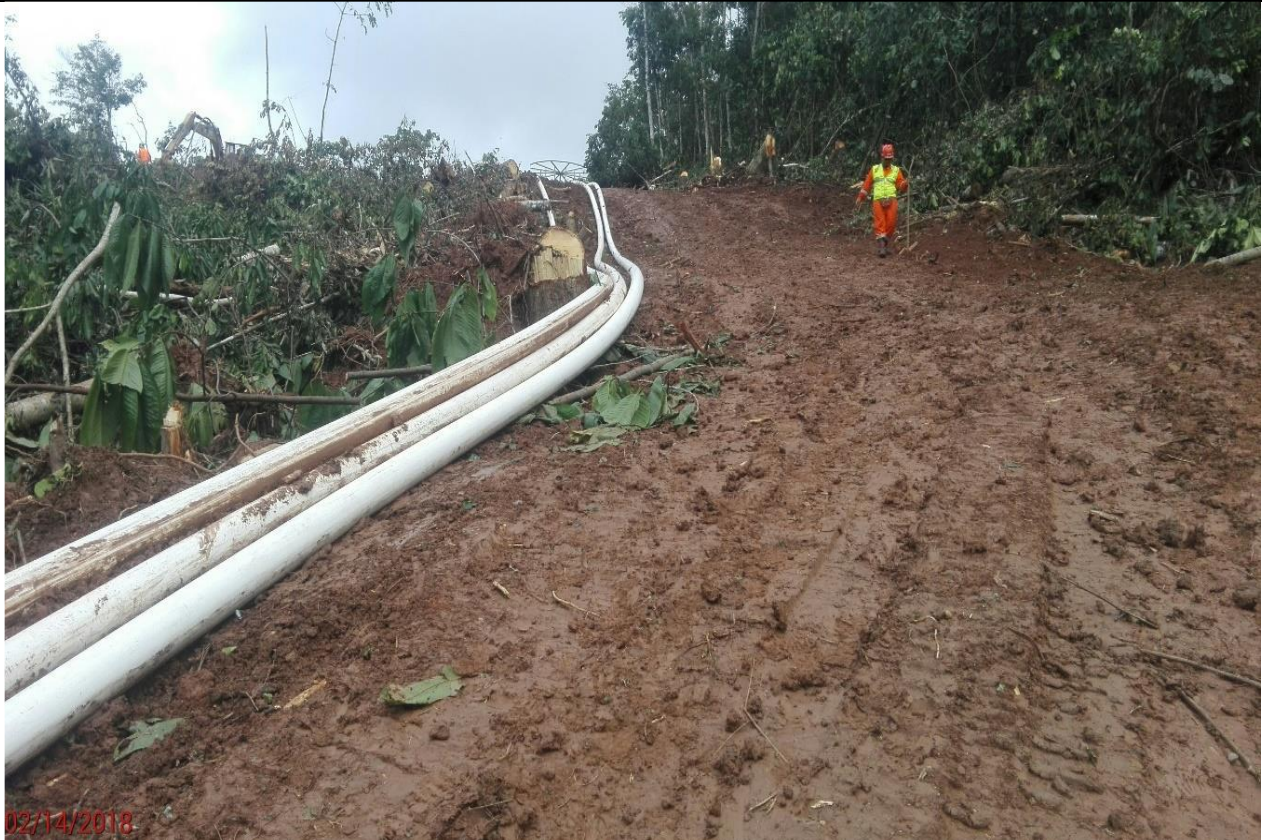
**Figura 11:** Bypass Temporal. Tendido de tres líneas de tubería flexible 6" a lo largo de la variante.

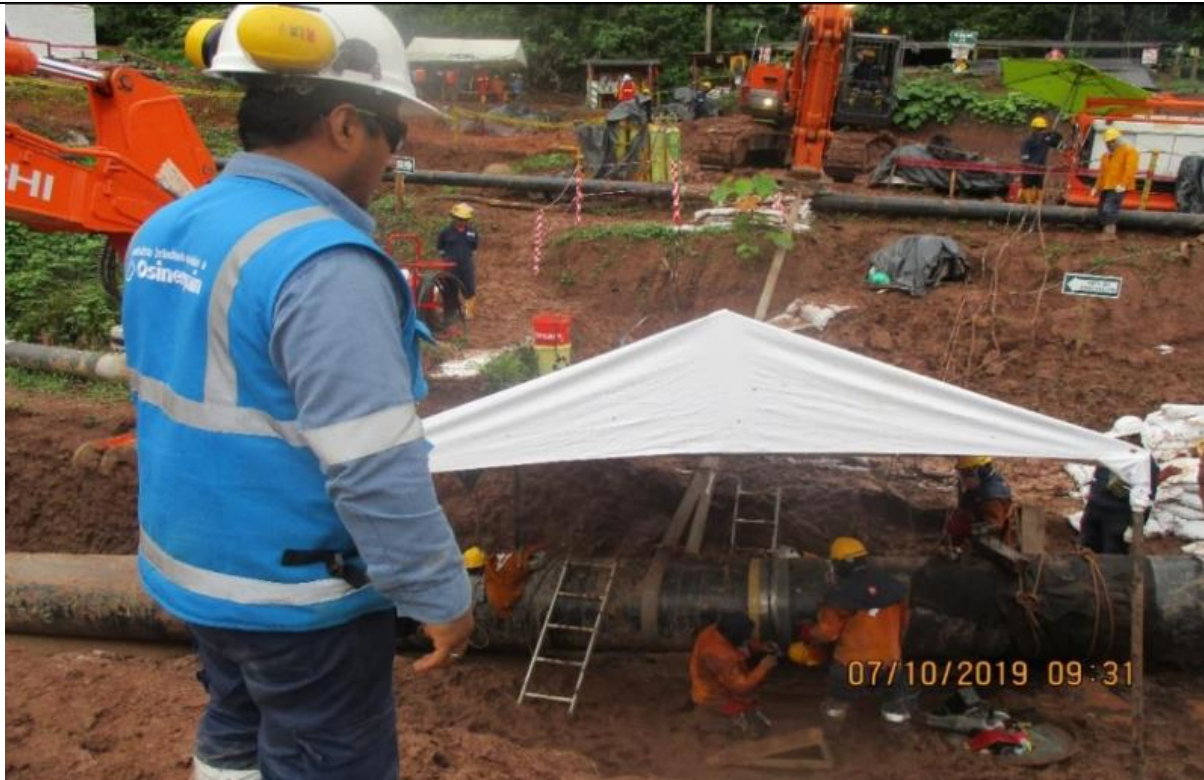
**Figura 12:** Se verifica el alineamiento de la tubería de 32" en la preparación de la junta 32"-8VR /J01T del KP 008+700

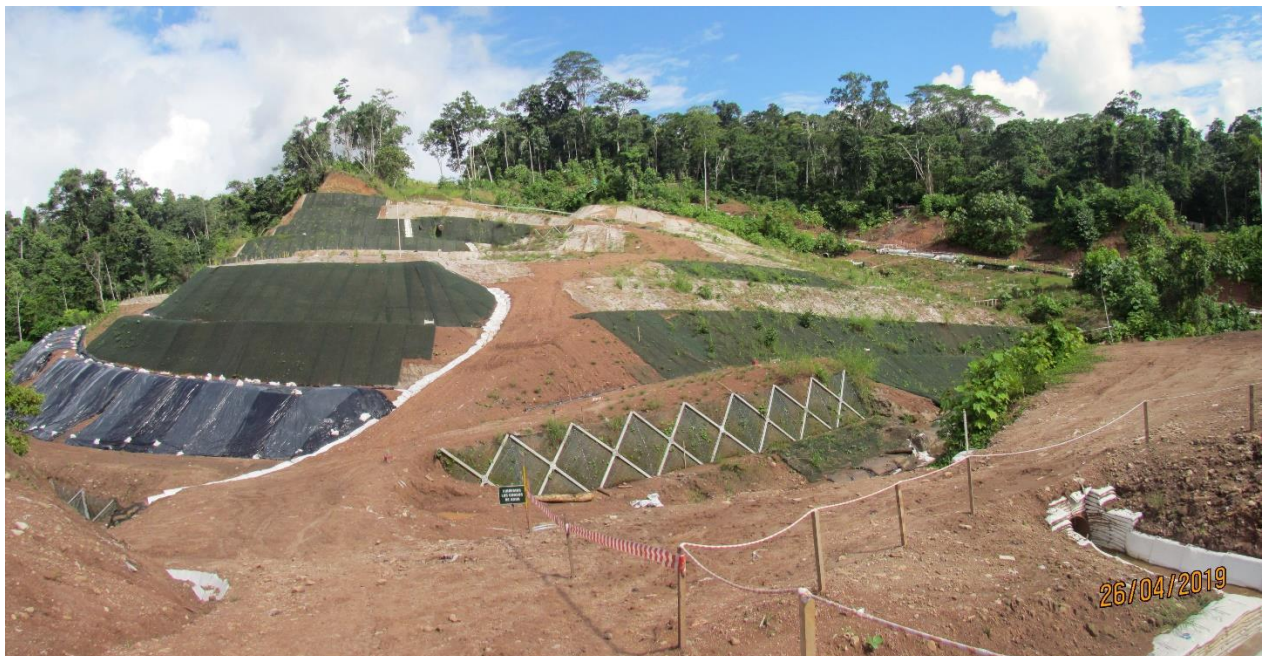
**Figura 13:** KP-8+900, vista panorámica de los trabajos de Geotécnica definitiva realizada en la zona.
