INFORME DE EVALUACIÓN DE LA CONDICIÓN DE RIESGO DETECTADA

1. DATOS GENERALES				
Agente Supervisado:	Transportadora de Gas del Perú S.A.			
Unidad Supervisada:	Sistema de Transporte por Ductos de Gas Natural			
Zona Geográfica:	Selva			
Ubicación de la Condición de Riesgo:	Kilómetro de Progresiva (KP):	008+400		
	Coordenadas UTM WGS84:	Huso y Zona:	18L	
		Este:	725315	
		Norte:	8681779	
	Zona:	Megantoni		
	Distrito:	Megantoni		
	Provincia:	La Convención		
Departamento:	Cusco			
Fecha y Hora:	Fecha:	27.12.2018	Hora:	08:00 horas

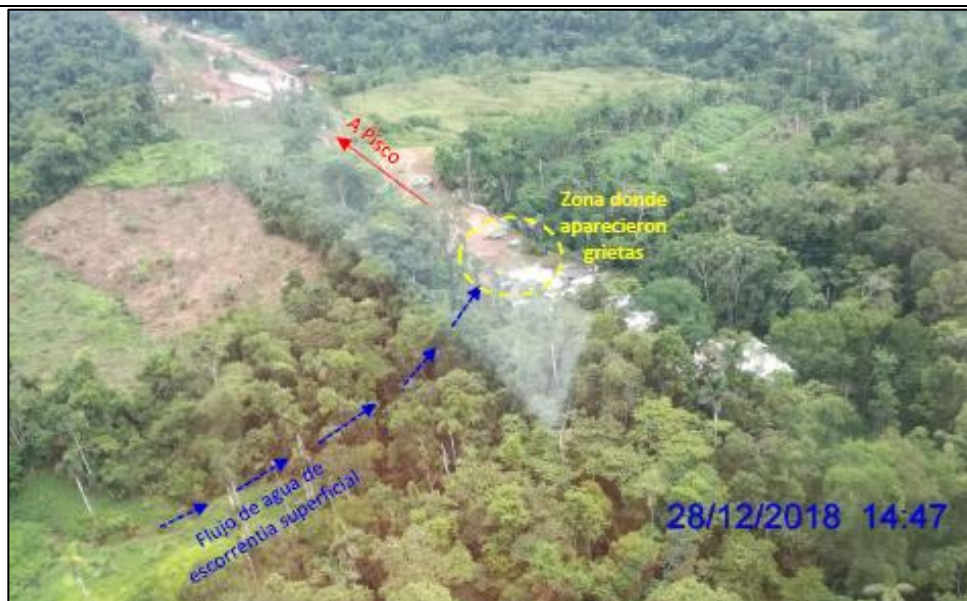
Figura 03: KP 008+400, vista aérea de la parte superior del DDV, donde se aprecia un curso natural de aguas superficiales que se activan en la temporada de lluvias, ocasionando la saturación de los suelos.

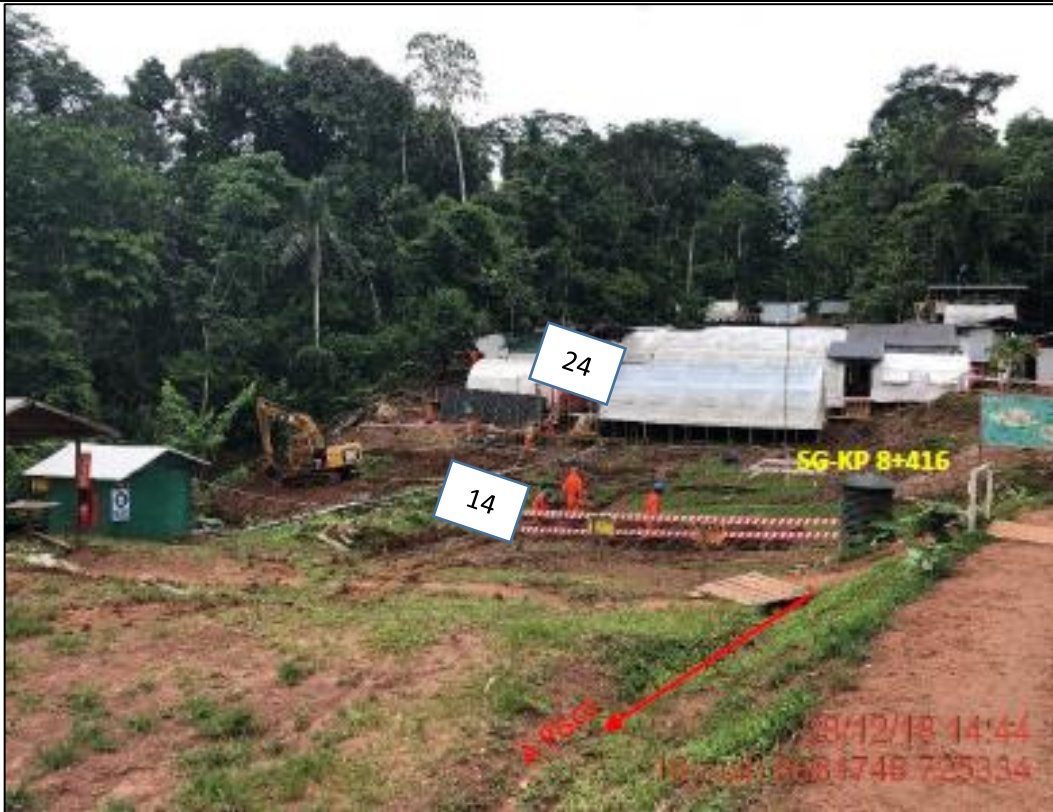
Figura 04: KP 008+400, demarcación de la zona de grietas y de los trabajos preliminares en el DDV para el sellado de grietas e implementación de obras de geotecnia.

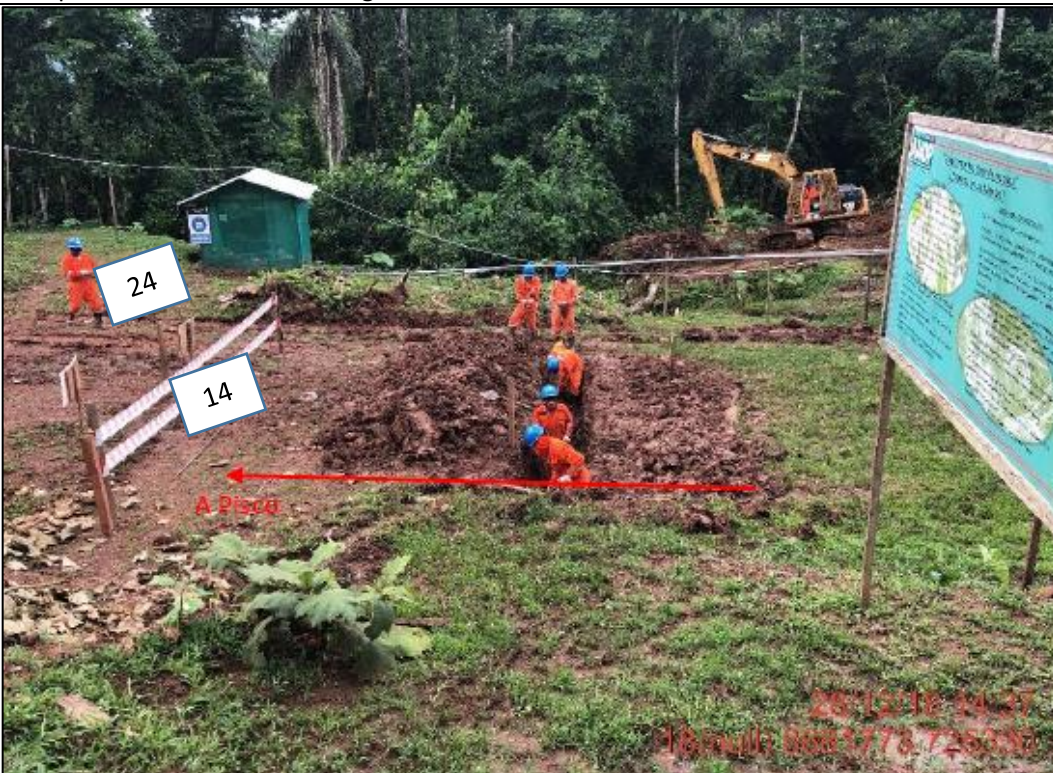
Figura 05: KP 008+400, excavación de zanja para la colocación de filtro tubo geodren de 4" de diámetro.

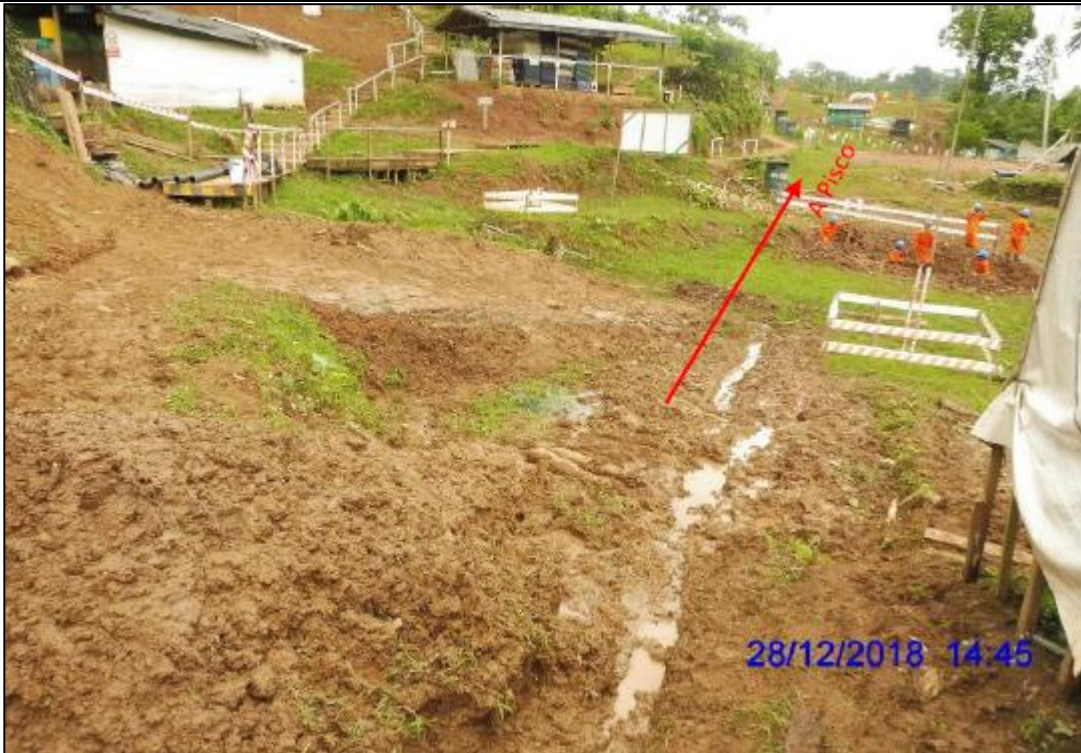
Figura 06: KP 008+400, suelos conformados por limos y arcillas, que evidenciaron saturación por la presencia de ojos de agua. El DDV pasa por una media ladera suave en esta zona.

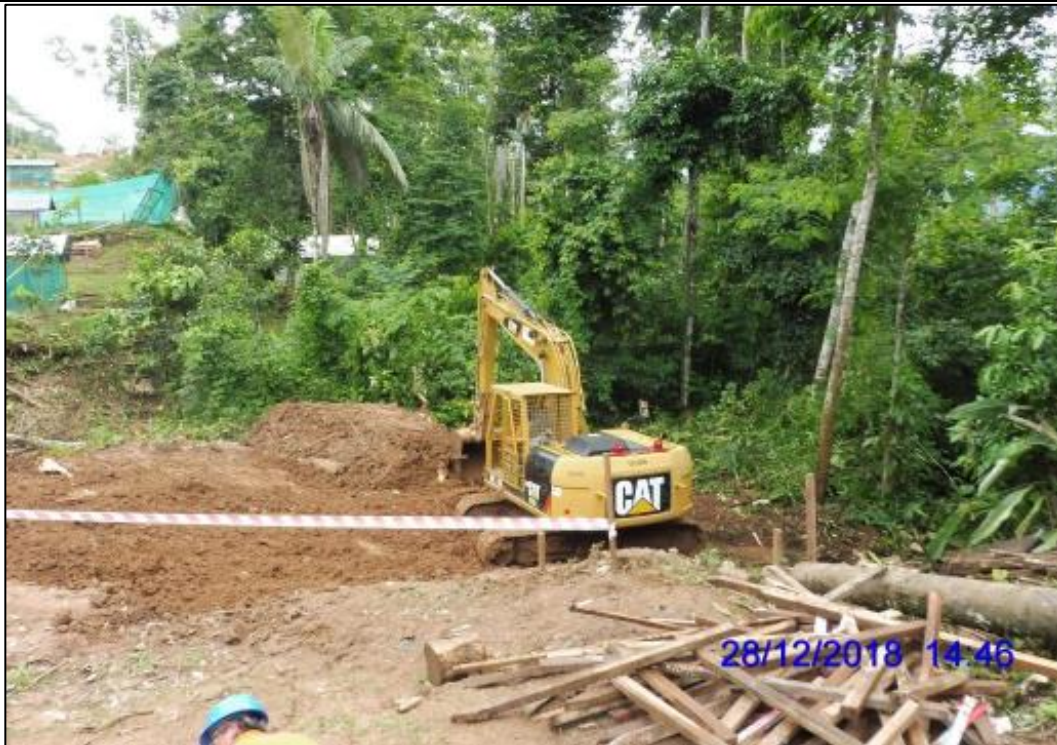
Figura 07: KP 008+400, verificación de trabajos mecánicos para el perfilado y sellado de grietas en el DDV.

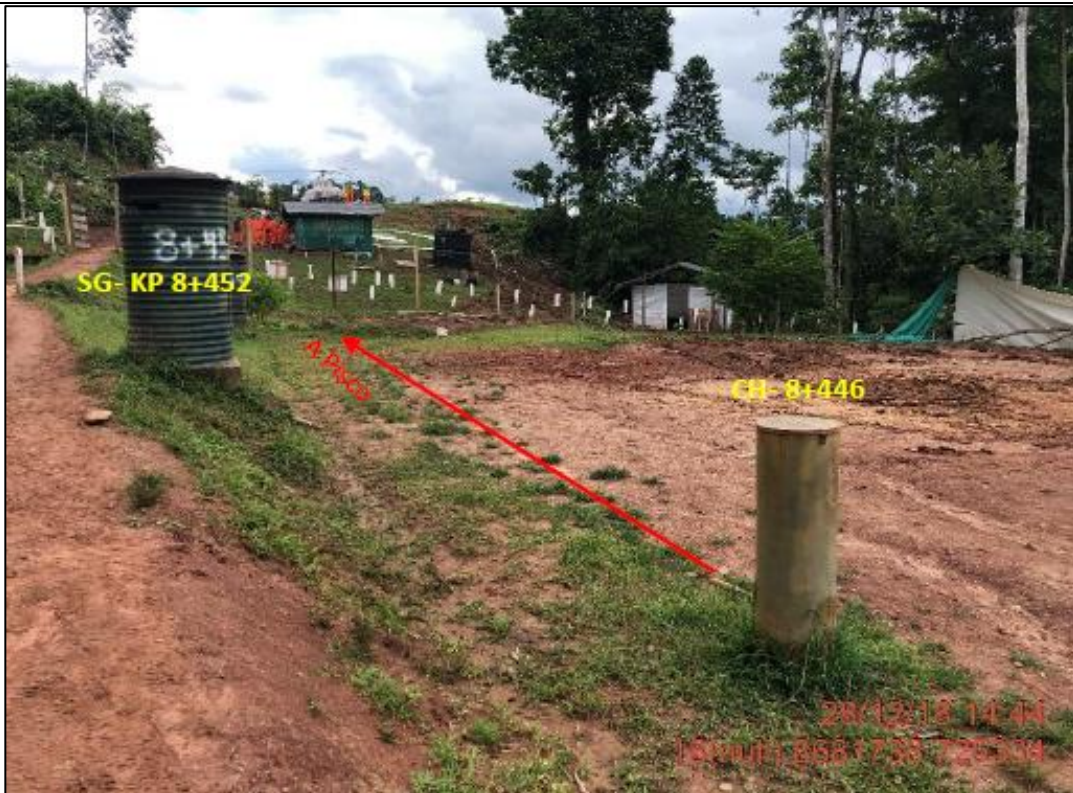
Figura 08: KP 008+400, verificación de las estaciones de strain – gauge y chimenea, cerca al área donde se produjeron las gritas de tracción. Las lecturas mostradas por el supervisor de geotecnia de TGP indicaron valores normales dentro del rango de seguridad.

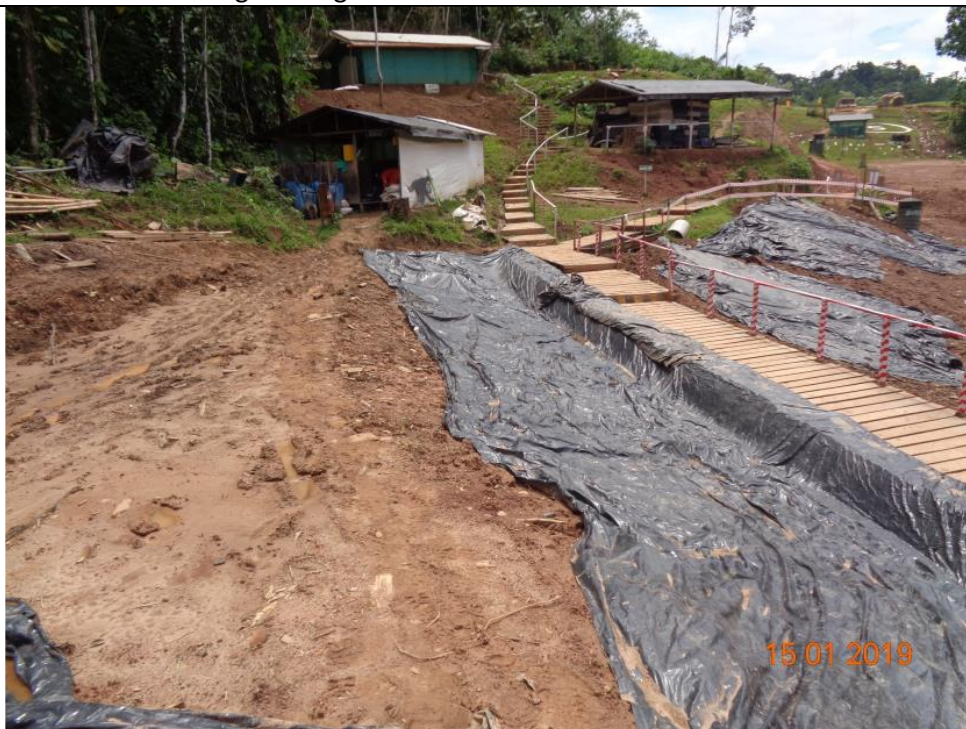
Figura 09: KP-8+400 del DDV de TGP / (WGS84, 18L 725331E 8681798N). Lado izquierdo del DDV, se aprecia la zona donde se ubicaba la grieta 1 de aproximadamente 15m, en la cual se realizó el sellado de la misma (fuente IS-0001003247-CEG-JAB)

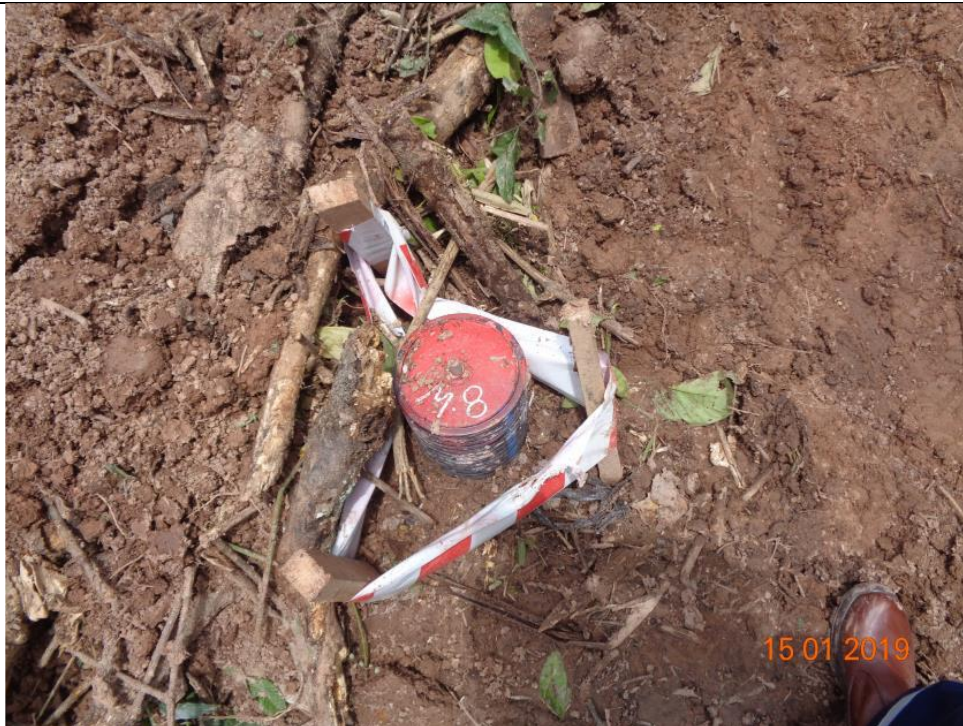
Figura 10: KP-8+400 del DDV de TGP / (WGS84, 18L 725289E 8681796N). Lado derecho del DDV, se aprecia instalación de punto de monitoreo topográfico del terreno, ubicado próximo al borde del lado derecho del DDV (fuente IS-0001003247-CEG-JAB).

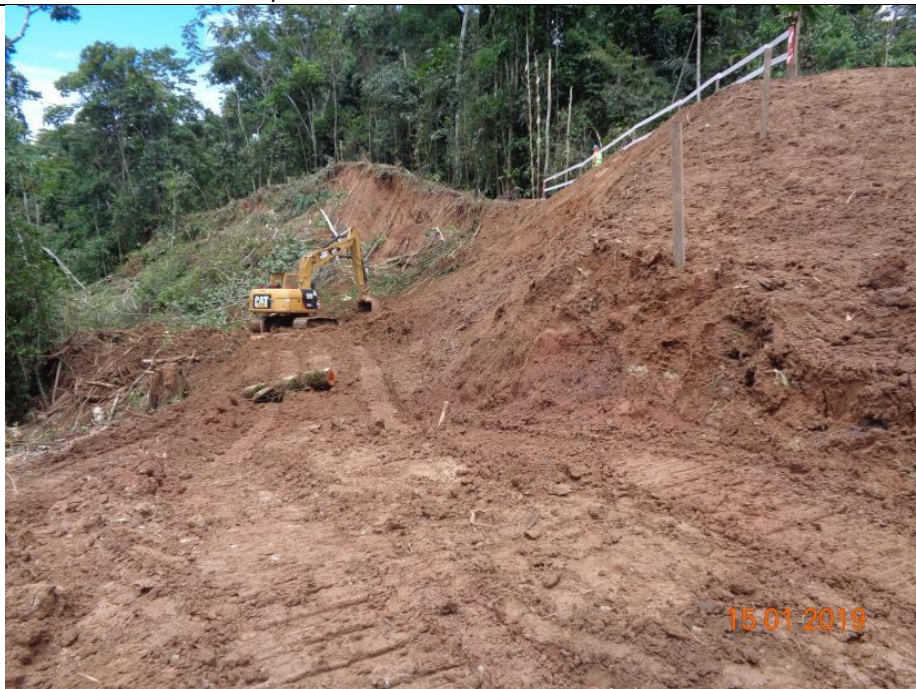
Figura 11: KP-8+400 del DDV de TGP / (WGS84, 18L 725284E 8681788N). Exterior del lado derecho del DDV, se aprecia los trabajos de limpieza de vegetación y conformación de terraplén. Se aprecia la magnitud y longitud del escarpe (grieta 4) que se desarrolla próximo al DDV (fuente IS-0001003247-CEG-JAB).

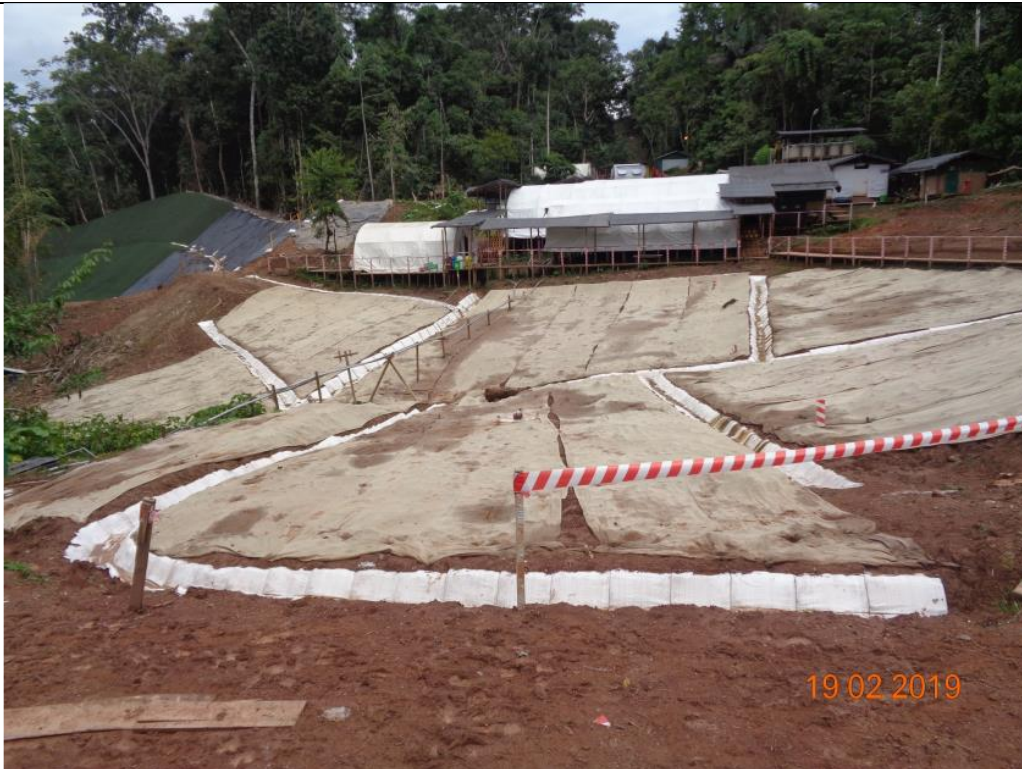
Figura 12: KP-8+400 del DDV de TGP / (WGS84, 18L 725333E 8681766N). Vista panorámica del DDV, zona de campamento temporal donde se presentaron grietas reportadas por la empresa como zona de riesgo. (fuente IS-0001003292-CEG-JAB)

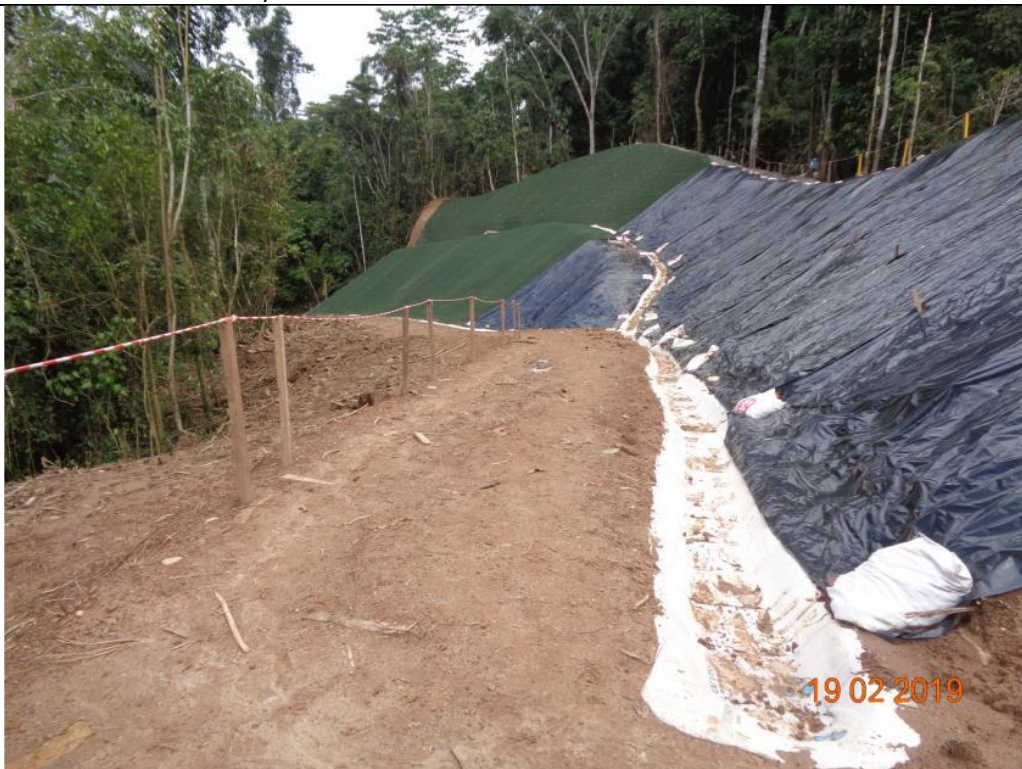
Figura 13: KP-8+400 del DDV de TGP / (WGS84, 18L 725289E 8681796N). Exterior del lado derecho del DDV, se aprecia los trabajos de perfilado del talud y conformación de terraplén. Se protege el talud con Macmat R y plástico agropol, se realizan obras de control de escorrentía. (fuente IS-0001003292-CEG-JAB)
