INFORME DE EVALUACIÓN DE LA CONDICIÓN DE RIESGO DETECTADA

1. DATOS GENERALES				
Agente Supervisado:	Transportadora de Gas del Perú S.A.			
Unidad Supervisada:	Sistema de Transporte por Ductos de Líquidos de Gas Natural			
Zona Geográfica:	Selva			
Ubicación de la Condición de Riesgo:	Kilómetro de Progresiva (KP):	008+400		
	Coordenadas UTM WGS84:	Huso y Zona:	18L	
		Este:	725323	
		Norte:	8681779	
	Zona:	Megantoni		
	Distrito:	Megantoni		
	Provincia:	La Convención		
Departamento:	Cusco			
Fecha y Hora:	Fecha:	27.12.2018	Hora:	08:00 horas

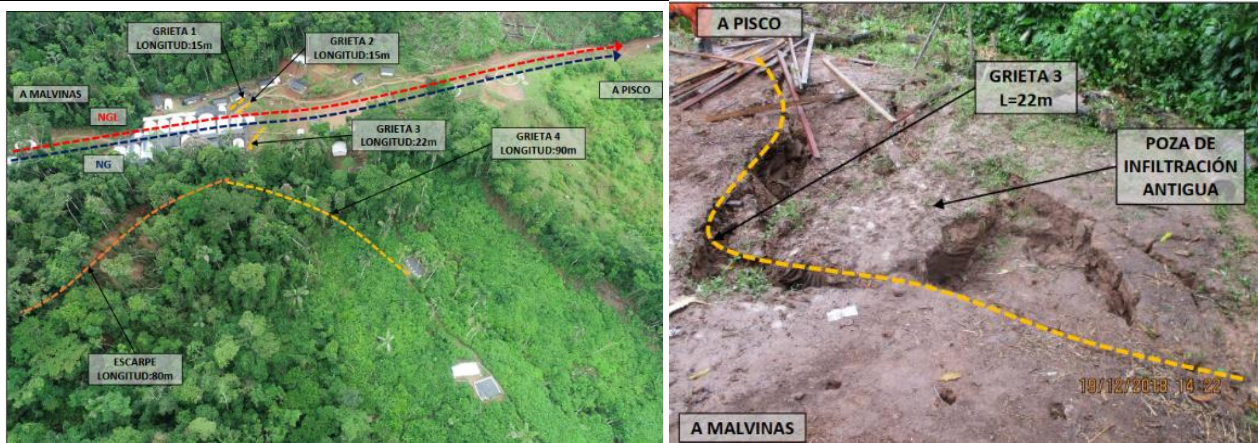
De acuerdo a lo reportado por TGP el día 27.12.2018, se identificó un proceso de movimiento de masa evidenciado por la presencia de grietas en ambas márgenes del DDV, hecho que pone en riesgo la integridad del ducto de Líquidos de Gas Natural (LGN) en el KP 8+400. En el mismo DDV se encuentra instalado el ducto de Gas Natural (GN) que también podría ser afectado por esta condición.

Figura 02: Presencia de grietas longitudinales en el DDV a causa de un proceso de movimiento en masa.
Fuente: TGP

- Sellado de grietas para evitar la infiltración de lluvia en el terreno.
- Monitoreo constante de los ductos (mediciones de Strain Gauges en la zona adyacente al sector de interés – en sentido Pisco).
- Relevamiento topográfico del sector.
- Monitoreo de comportamiento de lluvias en la zona.

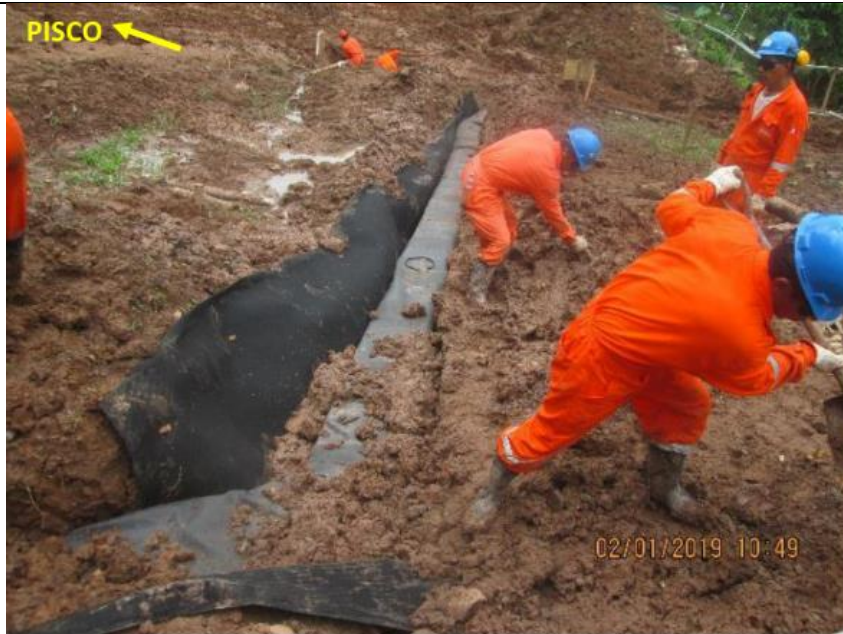
Figura 03: Sellado de grietas e instalación de filtros drenantes en la zona afectada del DDV. **Fuente:** TGP

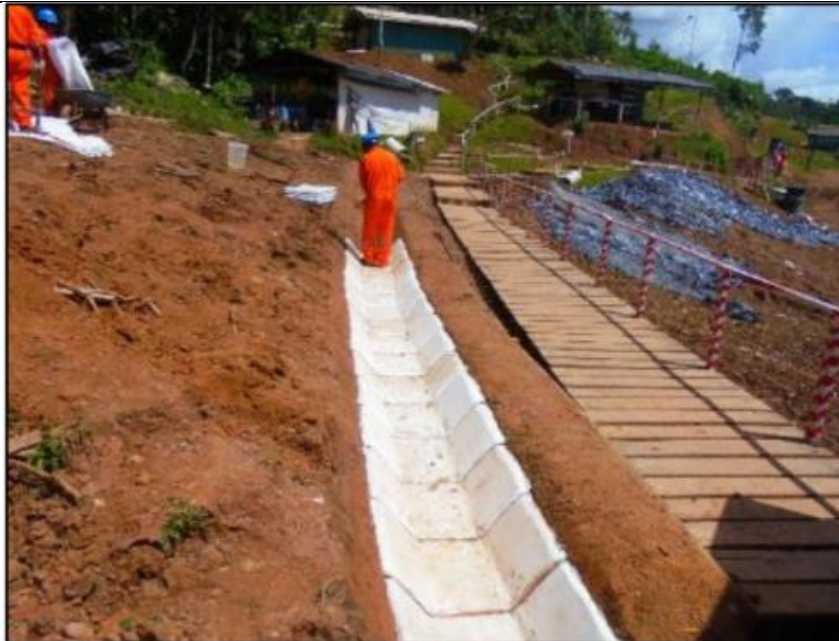
Figura 03: Vista de los trabajos de construcción de obras para el control de agua superficial sobre el DDV y margen derecha del DDV. **Fuente:** TGP

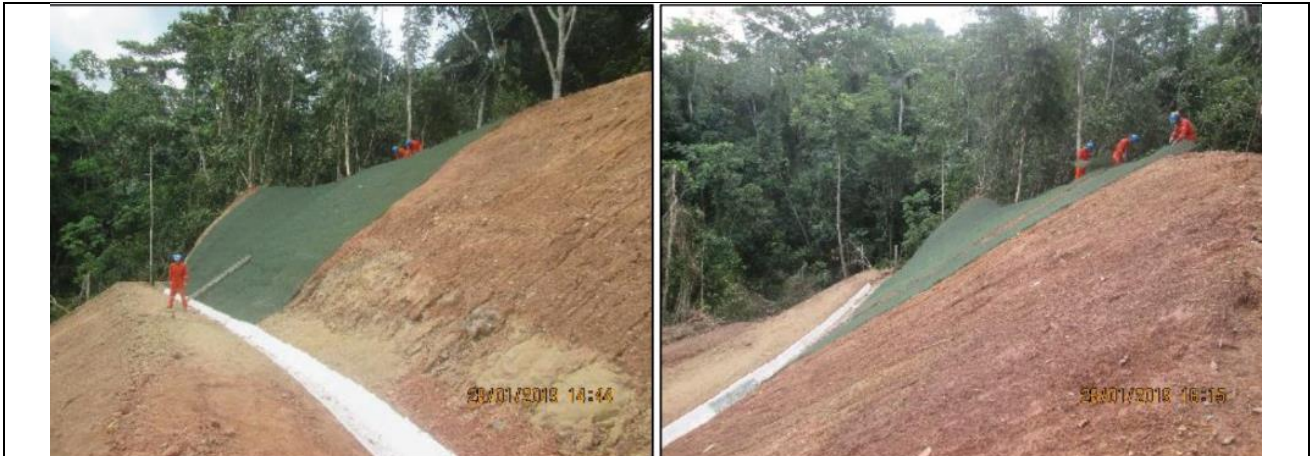
Figura 04: Trabajos de tendido de malla Macmat R en zona de escarpe donde se realizó la reconfiguración de talud en la margen derecha del DDV. **Fuente:** TGP

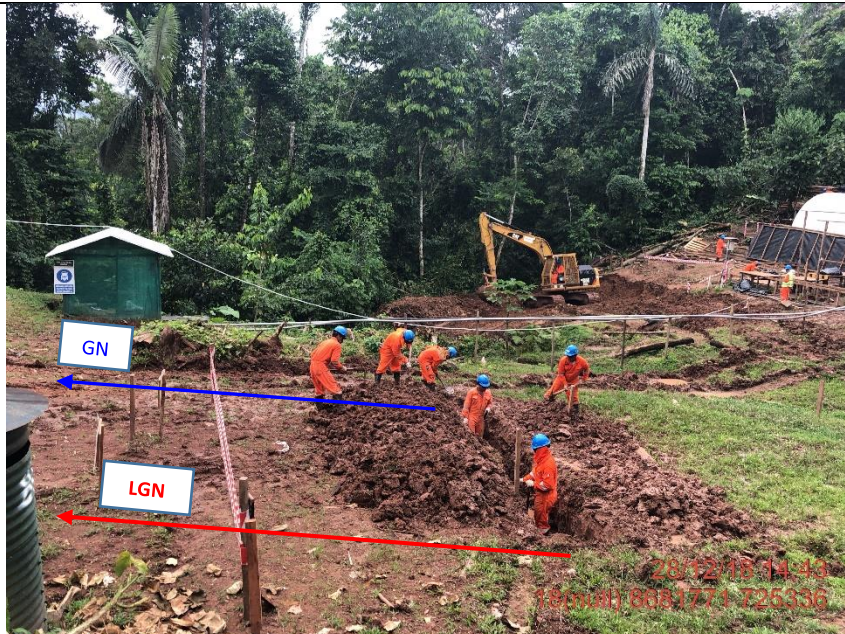
Figura 04: KP 008+400, verificación de la demarcación de la zona de grietas y de los trabajos preliminares en el DDV para el sellado de grietas e implementación de obras de geotecnia.

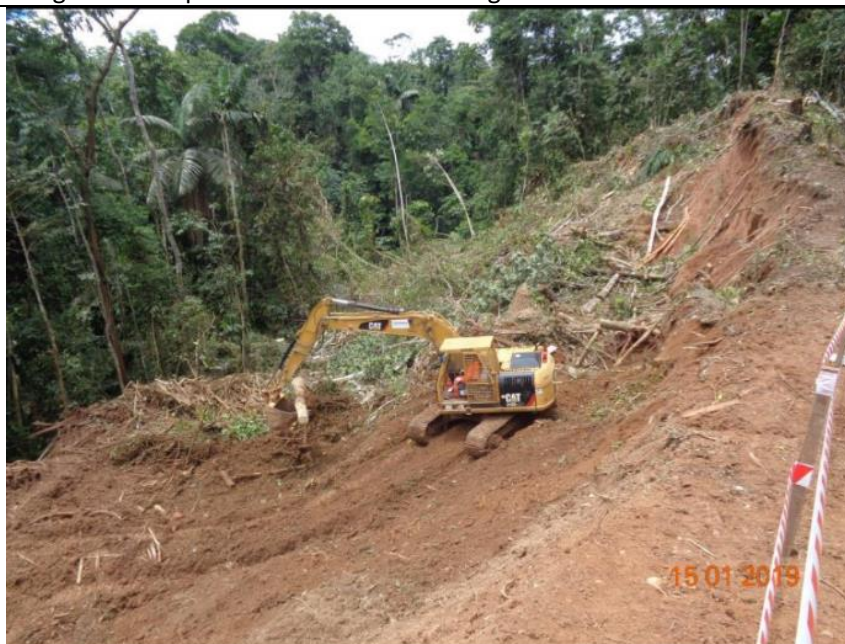
Figura 05: KP 008+400, exterior del lado derecho del DdV, se aprecia los trabajos de limpieza de vegetación y conformación de terraplén. Se aprecia la magnitud y longitud del escarpe (grieta 4) que se desarrolla próximo al DdV

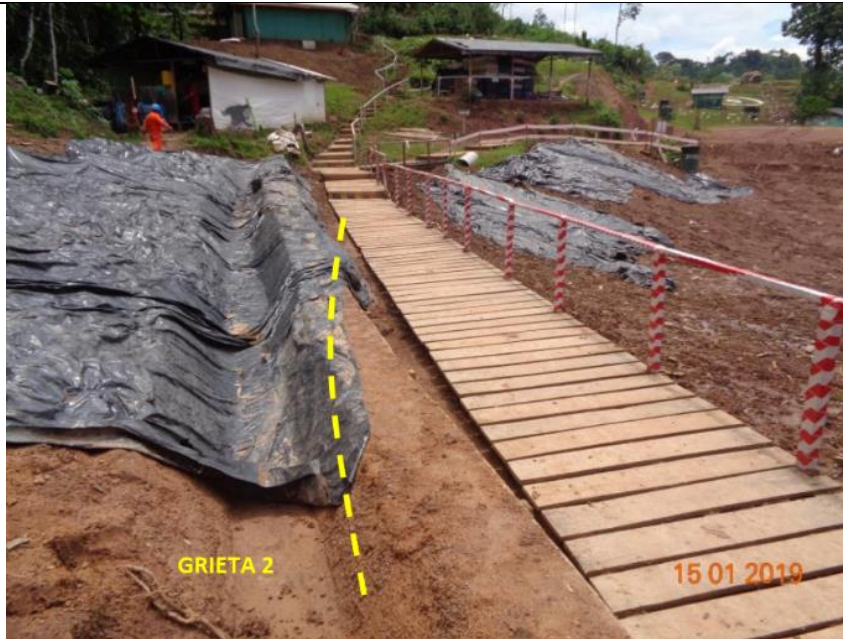
Figura 06: KP 008+400, lado izquierdo del DdV, se aprecia la zona donde se ubicaba la grieta 2 de aproximadamente 15m, en la cual se realizó el sellado de la misma
