INFORME DE EVALUACIÓN DE LA CONDICIÓN DE RIESGO DETECTADA

Agente Supervisado:	Transportadora de Gas del Perú S.A.			
Unidad Supervisada:	Sistema de Transporte por Ductos de Gas Natural			
Zona Geográfica:	Costa			
Ubicación de la Condición de Riesgo:	Kilómetro de Progresiva (KP):	719+705		
	Coordenadas UTM WGS84:	Huso y Zona:	18L	
		Este:	308421	
		Norte:	8632689	
	Zona:	Quebrada Cruz de Hueso		
	Distrito:	San Bartolo		
	Provincia:	Lima		
Departamento:	Lima			
Fecha y Hora:	Fecha:	03.03.2017	Hora:	08:00 horas

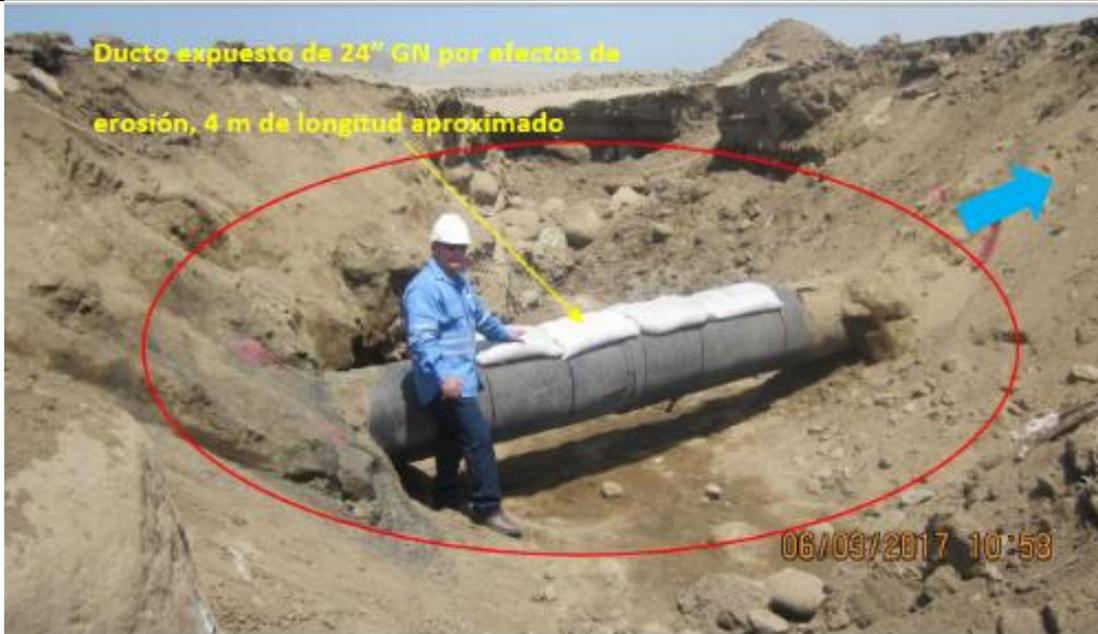
El día 03.03.2017, TGP identificó que, por efecto de flujos de lodos (huaycos) en la quebrada Cruz de Hueso, se produjo una erosión retrogresiva sobre el Derecho de Vía (DdV) disminuyendo la tapada de los ductos con consecuente exposición del ducto de 24" GN.

Producto del huayco ocurrido, el ducto de 24" GN sufrió daños en su revestimiento y rasguños del metal base. En específico, los rasguños no representaron afectación sobre la integridad del ducto (longitudes menores a 50 mm y profundidad menor a 1 mm – 5% del espesor nominal).

Figura 02: KP 719+705, Ducto expuesto, protegido con rock shill y saco suelo en lomo de ducto, previo a la tapada.

- Protección del fondo del lecho mediante la instalación de Check Dams aguas arriba y abajo.
- Colocación de rocas de gran tamaño en los límites del DDV para el control de erosión.
- Reparación del revestimiento dañado y del daño mecánico sobre el material base del ducto de 24" GN.

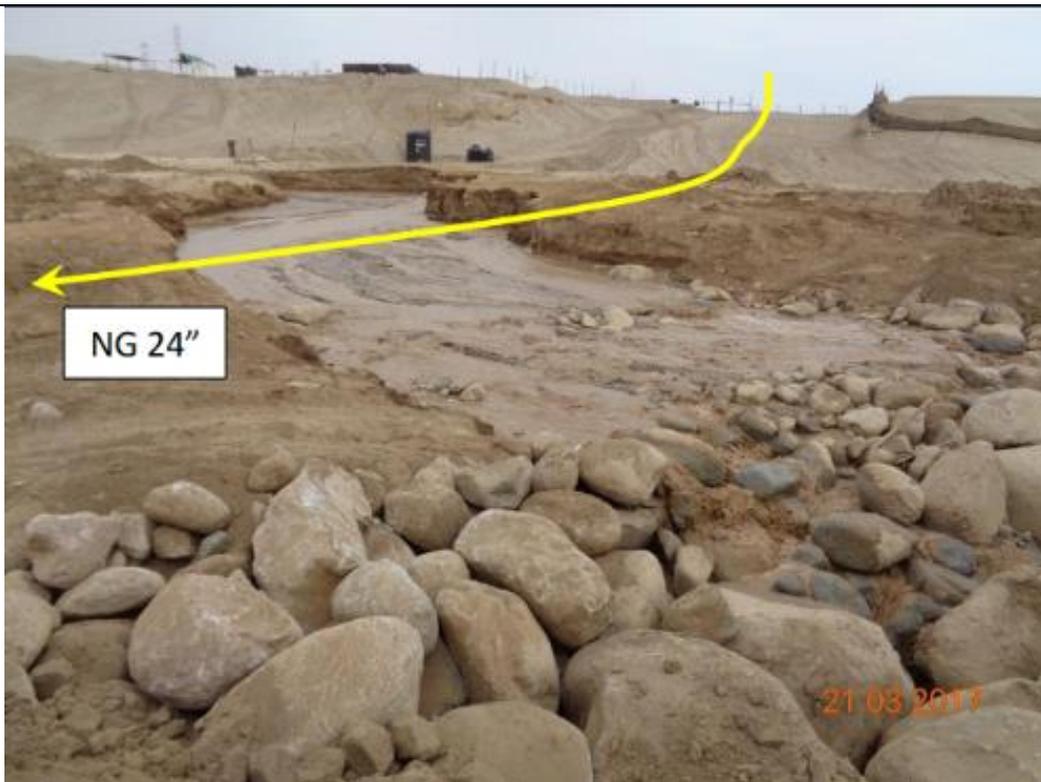
Figura 03: KP 719+705, vista panorámica del cruce de quebrada donde se instaló el Check Dam (aguas abajo del cruce).

- Instalación de un Check Dam aguas abajo del cruce para recuperar la tapada de los ductos de 18" y 24" GN.
- Instalación de un segundo Check Dam aguas abajo del primero. Este se construyó para brindar mayor estabilidad y favorecer a una mejor sedimentación entre ambas estructuras.
- Reconformación de ambos márgenes de la quebrada.
- Señalización de los ejes de los ductos.

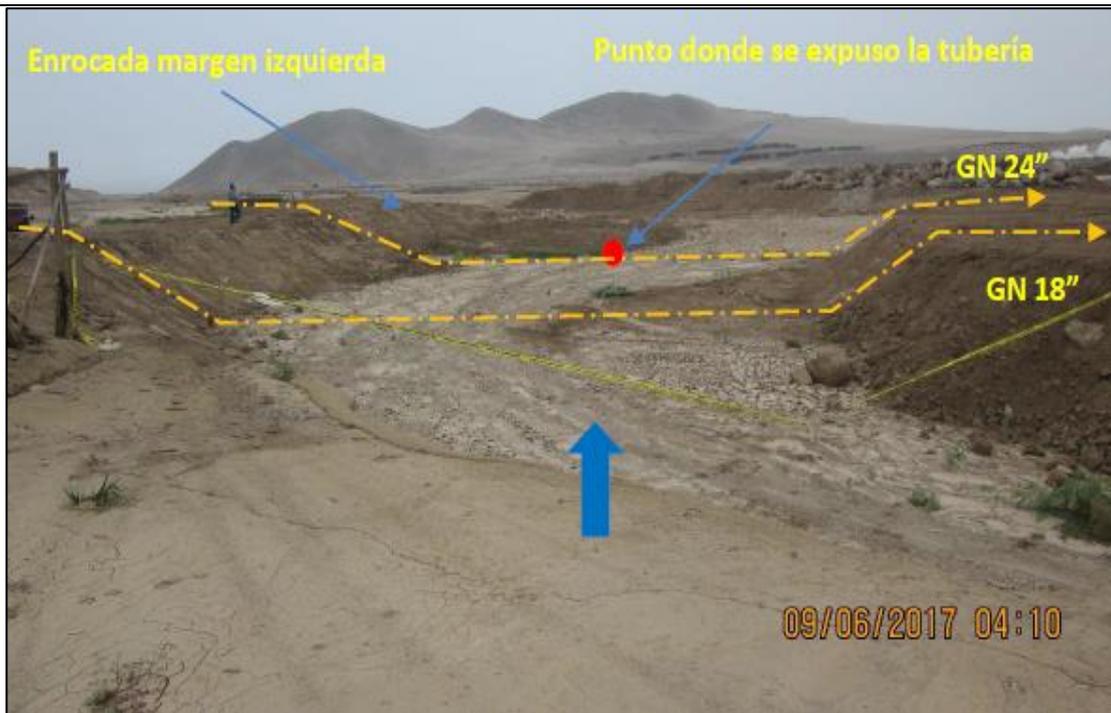
Figura 04: KP 719+705, verificación de las obras culminada en el cruce subfluvial de los ductos de 18" y 24" GN con la quebrada Cruz de Hueso. No se evidenció socavación lateral ni de fondo de cauce.
