INFORME DE EVALUACIÓN DE LA CONDICIÓN DE RIESGO DETECTADA

1. DATOS GENERALES				
Agente Supervisado:	Transportadora de Gas del Perú S.A.			
Unidad Supervisada:	Sistema de Transporte por Ductos de Gas Natural			
Zona Geográfica:	Costa			
Ubicación de la Condición de Riesgo:	Kilómetro de Progresiva (KP):	659+649		
	Coordenadas UTM WGS84:	Huso y Zona:	18L	
		Este:	330742	
		Norte:	8585678	
	Zona:	Quebrada río Asia		
	Distrito:	Asia		
	Provincia:	Cañete		
Departamento:	Lima			
Fecha y Hora:	Fecha:	06.03.2017	Hora:	17:30 horas

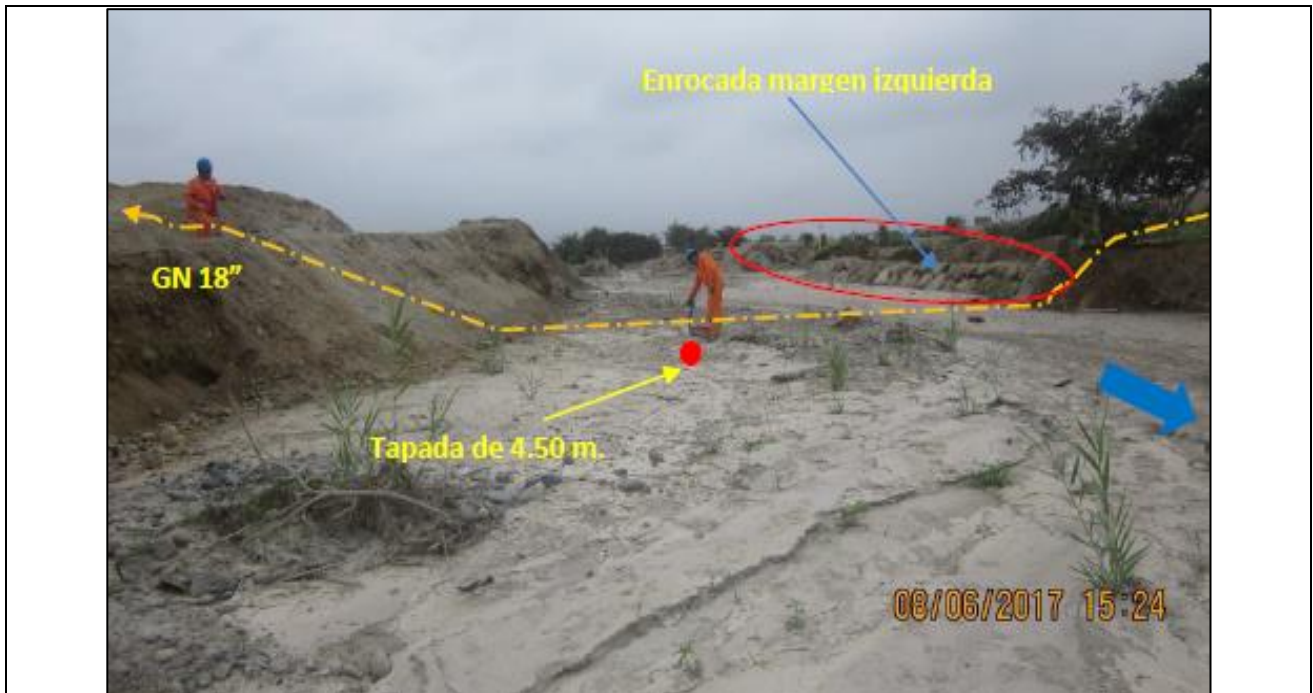
El día 06.03.2017, TGP identificó que, en el cruce subfluvial del Sistema de Transporte por Ductos de TGP con el cauce del río Asia, se produjo un evento de socavación importante debido a un aumento considerable del caudal del río. Las obras de protección de la zona experimentaron un proceso de volcamiento hacia los márgenes y posteriormente asentamiento debido a la pérdida de material de soporte (arenas finas, limosas y gravas, que fueron lavadas por el fuerte cambio de gradiente hidráulico a medida que fueron aumentando las lluvias). Se verificó que el ducto de 18" GN se encontraba descubierto.

Figura 04: KP 659+649, cruce subfluvial de los ductos de 18" y 24" GN, en el cual se evidenció la medición de tapada del ducto de 18" de diámetro.

- Instalación de estructura de protección marginal (enrocado en margen izquierdo del río).
- Instalación de Check Dams en fondo de cauce para recuperar cobertura sobre tubería.
- Medición de tapada de ductos a través de patrullaje permanente en la zona.

Por otro lado, se realizó otra visita de supervisión del 08 al 10 de junio de 2017, en la cual se verificó las obras culminadas en el KP 659+649 que permitieron mejorar el encausamiento y lograr mayor disipación de la energía del flujo agua.
