INFORME DE EVALUACIÓN DE LA CONDICIÓN DE RIESGO DETECTADA

1. DATOS GENERALES				
Agente Supervisado:	Transportadora de Gas del Perú S.A.			
Unidad Supervisada:	Sistema de Transporte por Ductos de Gas Natural			
Zona Geográfica:	Costa			
Ubicación de la Condición de Riesgo:	Kilómetro de Progresiva (KP):	703+940		
	Coordenadas UTM WGS84:	Huso y Zona:	18L	
		Este:	312153	
		Norte:	8618941	
	Zona:	Quebrada río Chilca		
	Distrito:	Chilca		
	Provincia:	Cañete		
Departamento:	Lima			
Fecha y Hora:	Fecha:	14.03.2017	Hora:	08:00 horas

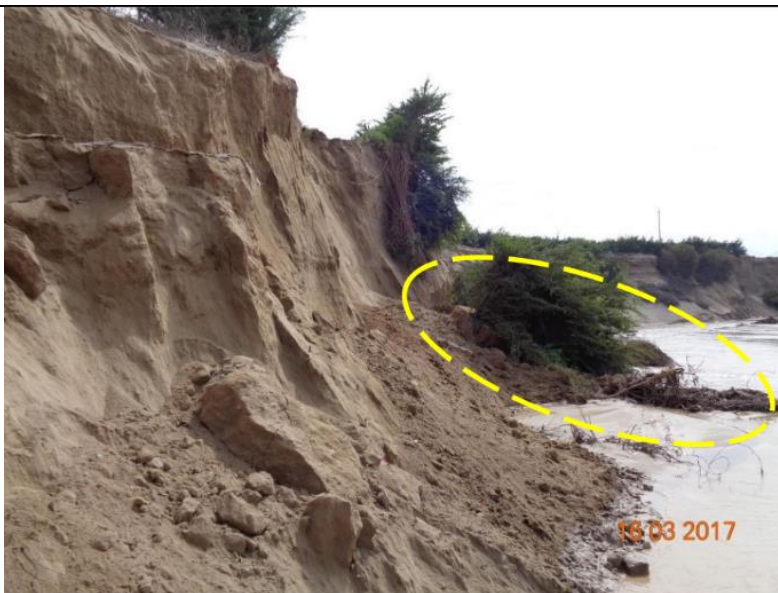
El día 14.03.2017, TGP identificó que, en el cruce subfluvial del Sistema de Transporte por Ductos de TGP con el cauce del río Chilca (brazo norte), se produjo un evento de socavación a consecuencia de un aumento considerable del caudal del río. Debido al incremento de caudal, la dirección del río varió provocando procesos erosivos en el margen derecho e izquierdo del río. En el margen derecho originó un proceso erosivo que afectó el DdV hasta el punto de exponer el ducto de 18" GN y reducir la tapada del ducto de 24" GN.

Figura 02: KP 703+940 – Supervisión de la margen derecha del cruce subfluvial donde se presentó la exposición del ducto de LGN.

- Protección del ducto de 18" GN en el margen derecho del cauce del río mediante enrocado.
- Construcción de Check Dams aguas abajo del cruce con el DdV, lo cual ayudó a aumentar la tapada en el lecho del río.
- Reposición de la tapada del ducto expuesto de 18" GN con material del sitio.
- Construcción de enrocado de 30 m de largo con piedras de gran tamaño en el margen derecho del río (protección marginal en la zona expuesta del ducto).

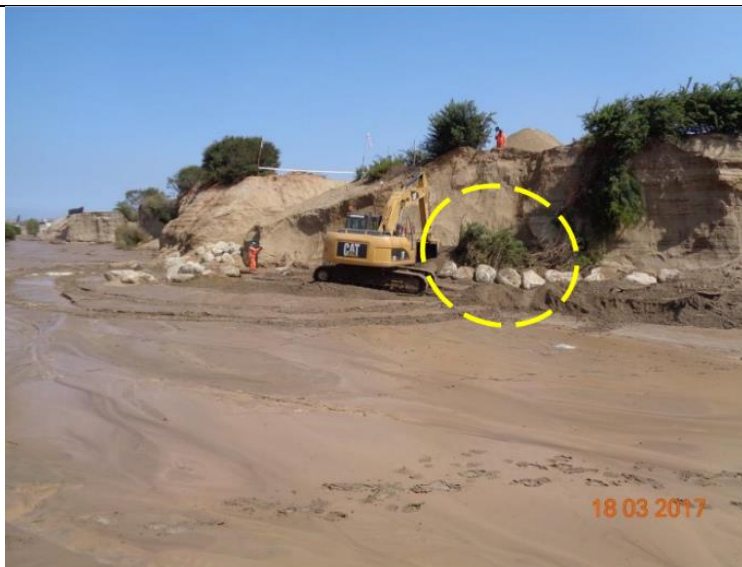
- La construcción de Check Dams aguas abajo del cruce con el DdV
- Restitución de la tapada del ducto expuesto de 18" con material del sitio,
- La construcción de un enrocado de 30 m de largo con piedras de gran tamaño en el margen derecho del río.

Figura 03: KP 703+940 – Verificación de los trabajos de enrocado en la margen derecha de cruce subfluvial y la recuperación de tapada de los ductos de 18” y 24” GN.

Por otro lado, se realizó otra supervisión entre 08 al 10 de junio de 2017, en la cual se verificó la culminación de los trabajos de protección del talud de la margen derecha.
