INFORME DE EVALUACIÓN DE LA CONDICIÓN DE RIESGO DETECTADA

| 1. DATOS GENERALES | | | | |
|---|---|---|---|---|
| Agente Supervisado: | Transportadora de Gas del Perú S.A. | | | |
| Unidad Supervisada: | Sistema de Transporte por Ductos de Gas Natural y Líquidos de Gas Natural | | | |
| Ubicación de la Condición de Riesgo: | Kilómetro de Progresiva (KP): | 726+140 | | |

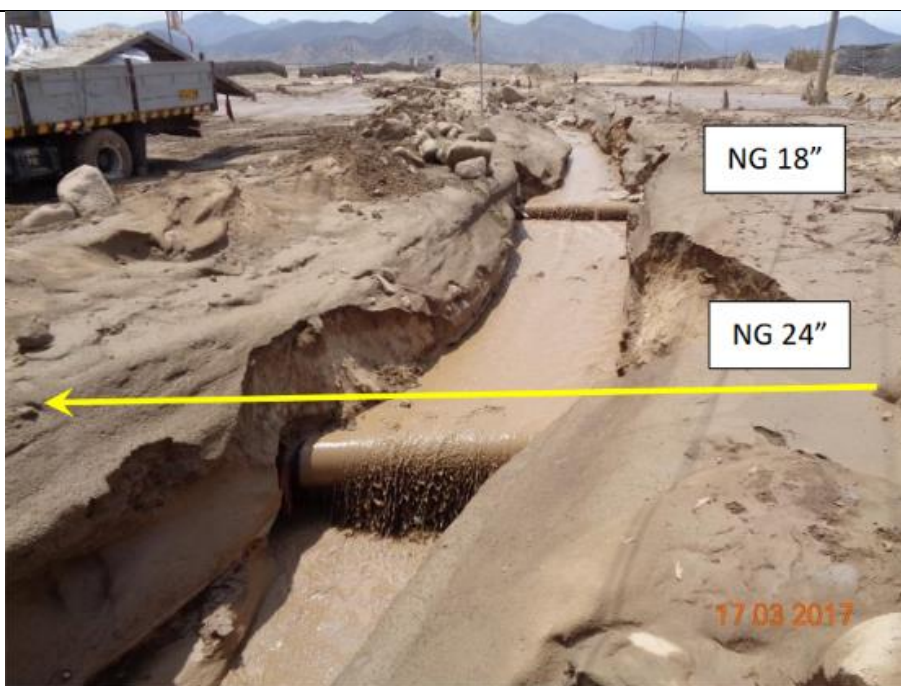
El día 16.03.2017 a consecuencia de flujos de lodos (huaycos) en la quebrada Río Seco (Punta Hermosa), aproximadamente en el KP 726+140, se produjo la socavación del lecho del cauce sobre el DdV disminuyendo la tapada de los ductos hasta generar su exposición (ductos de 18" y 24" GN). Producto de esos eventos, ambos ductos sufrieron daños en su revestimiento y ligeros rasguños del metal base. Dichos rasguños no representaron mayor afectación a la integridad de los ductos (longitudes menores a 20 mm y profundidades de 1 mm en promedio – 5 a 10 % del espesor nominal).

Del relevamiento preliminar efectuado, TGP identificó que el nivel de riesgo fue "alto" para la geo-amenaza de socavación (de fondo).

Figura 02: KP 726+140 - Vista panorámica de la quebrada Río Seco, donde se aprecian los ductos expuestos de NG de 18" y de 24".

- Protección de ambos ductos (18" y 24" GN) mediante la ampliación de la sección del cauce de la quebrada y protección de márgenes con jarillones (con material del sitio), y check dams (con rocas de sobretamaño) aguas abajo del cruce, para la recuperación de tapada y confinamiento de material sobre el DdV.

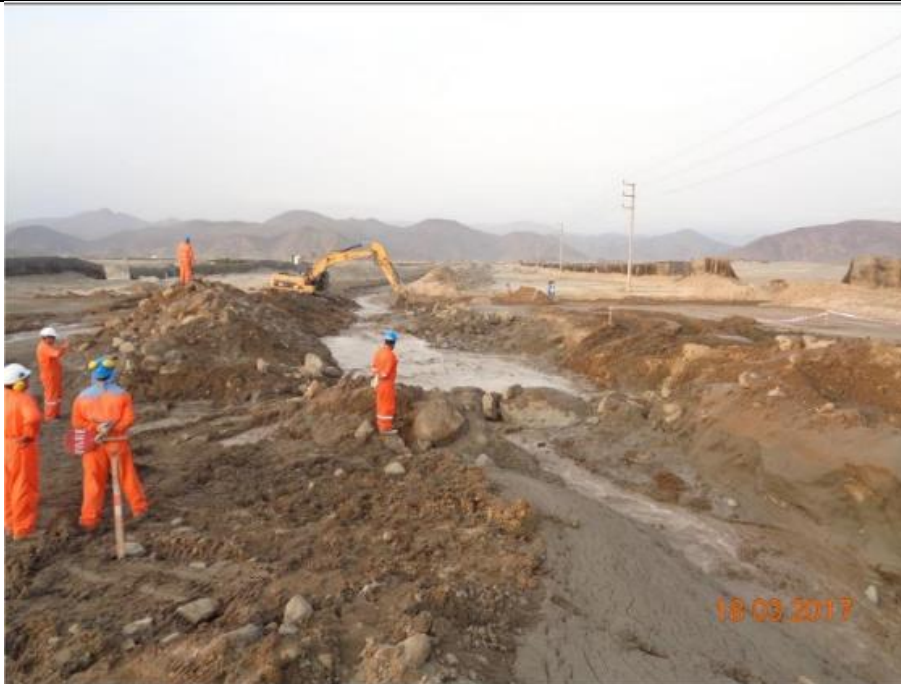
Figura 03: KP 726+140 - Vista de la implementación de sedimentador con piedra de sobre tamaño que se ejecuta aguas arriba del cruce de quebrada Rio Seco.

Según lo informado por TGP, efectuó un monitoreo permanente de la zona hasta la finalización de la temporada de lluvias. Una vez culminada esta, TGP ejecutó actividades de remediación del revestimiento de los ductos y obras complementarias incluidas en el Plan Máster de Geotecnia de TGP.

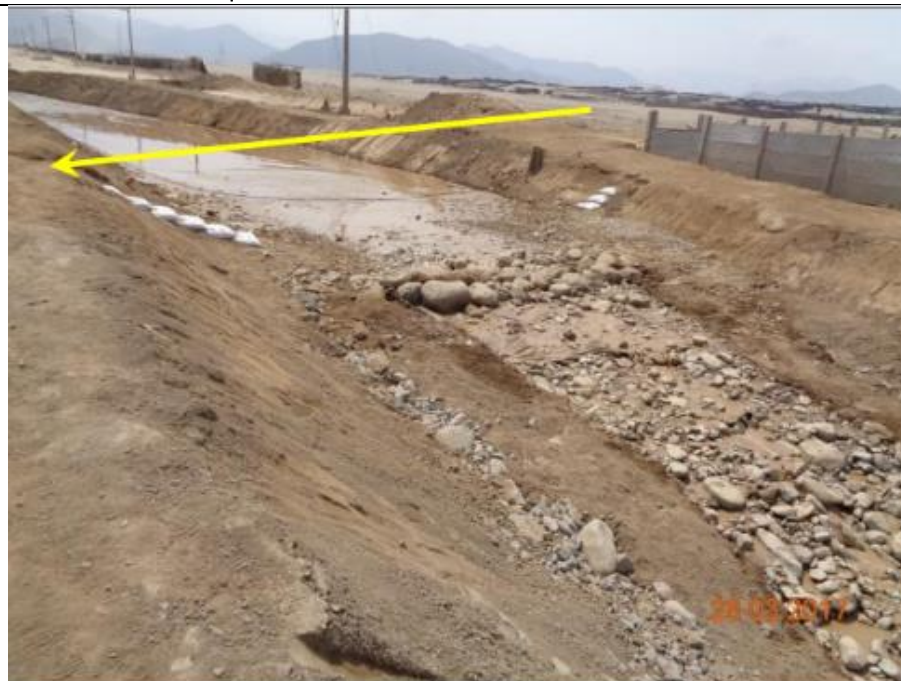
Figura 04: KP 726+140 - Vista panorámica del cruce de quebrada con los ductos de NG de 18" y de NG de 24", luego de instalado el Check Dams y conformado de la sección de encauzamiento.

- Construcción de Check Dams en roca con refuerzo de geotextil, aguas abajo del ducto de 24" GN, como medida paliativa. Según indicó TGP se logró una mayor acumulación de sedimentos en el trasdós del check dams recuperándose una tapada en 1.80 m sobre el ducto de 24" GN y 1.30 m sobre el ducto de 18" GN.
- Ampliación de la sección de la quebrada.
- Construcción de jarillones en los márgenes de la quebrada.
- Reconformación y perfilado de ambos márgenes.

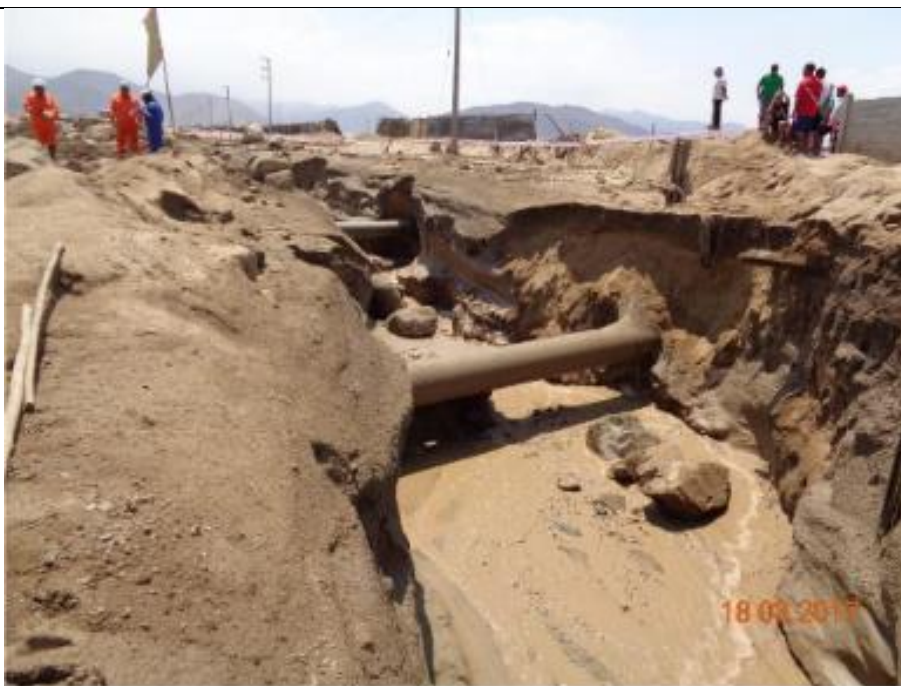
Figura 05: KP 726+140 – Verificación de la supervisión de Osinerghmin, la condición de riesgo reportada por TGP.

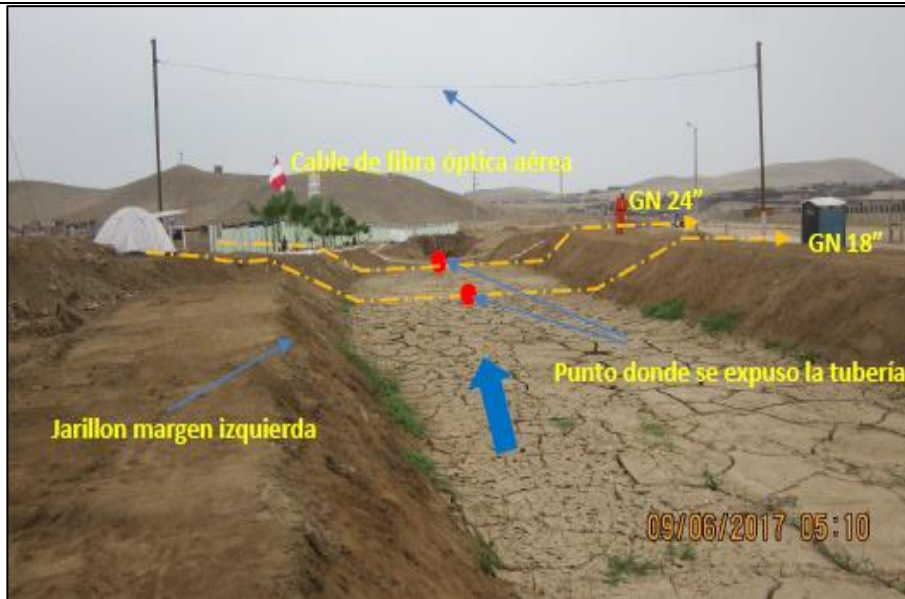
Figura 06: KP 726+140, cruce subfluvial de los ductos de 18" y 24" GN. Se verificó la ejecución de obras de construcción de jarillones en ambos márgenes del cruce.

La visita de supervisión de seguimiento realizada del 08 al 10 de junio de 2017, verificó las obras ejecutadas que permitieron ampliar la sección hidráulica, mejorar el encausamiento y lograr mayor disipación de la energía del flujo para evitar futuras erosiones de fondo.
