INFORME DE EVALUACIÓN DE LA CONDICIÓN DE RIESGO DETECTADA

1. DATOS GENERALES				
Agente Supervisado:	Transportadora de Gas del Perú S.A.			
Unidad Supervisada:	Sistema de Transporte por Ductos de Gas Natural y Líquidos de Gas Natural			
Zona Geográfica:	Sierra			
Ubicación de la Condición de Riesgo:	Kilómetro de Progresiva (KP):	199+800		
	Coordenadas UTM WGS84:	Huso y Zona:	18L	
		Este:	645817	
		Norte:	8564010	
	Zona:	Comunidad Campesina de Toccate		
	Distrito:	Anco		
	Provincia:	La Mar		
Departamento:	Ayacucho			
Fecha y Hora:	Fecha:	23.03.2019	Hora:	13:00 horas

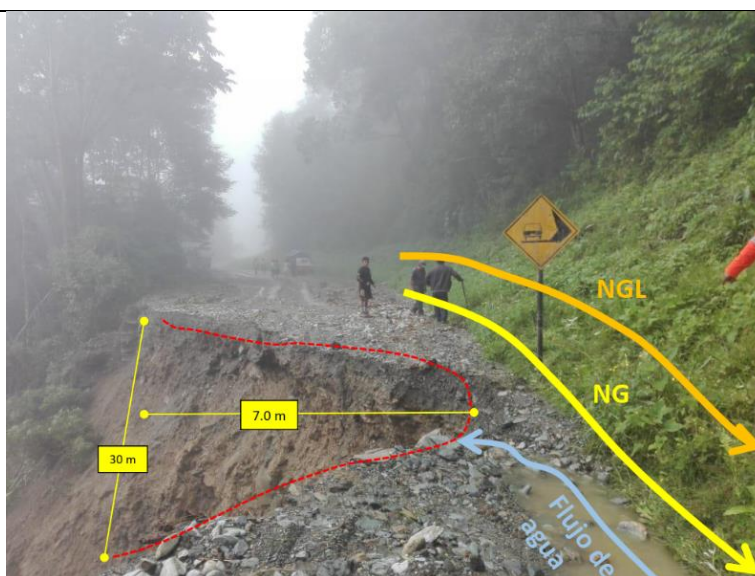
El deslizamiento detectado, causado por las precipitaciones que cayeron en la zona los días previos, originó la pérdida total de la banca del camino y también la pérdida de material de cobertura en la margen derecha del DDV a la altura del KP 199+800. Esto generó el corte de la fibra óptica de comunicaciones y la exposición de una porción del ducto de GN, razón por la cual se evaluó el riesgo el cual se define como Inaceptable.

El día 23.03.2019 TGP detectó un deslizamiento de terreno identificado a la altura del KP 199+800, el cual rompió la fibra óptica de telecomunicaciones y expuso una sección del ducto de GN.

Figura 02: KP 199+800 – Vista de la pérdida de la sección de la vía San Antonio – San Miguel, producto del del flujo de detritos que ocasionó el deslizamiento en el talud inferior de la vía. *Fuente TGP*

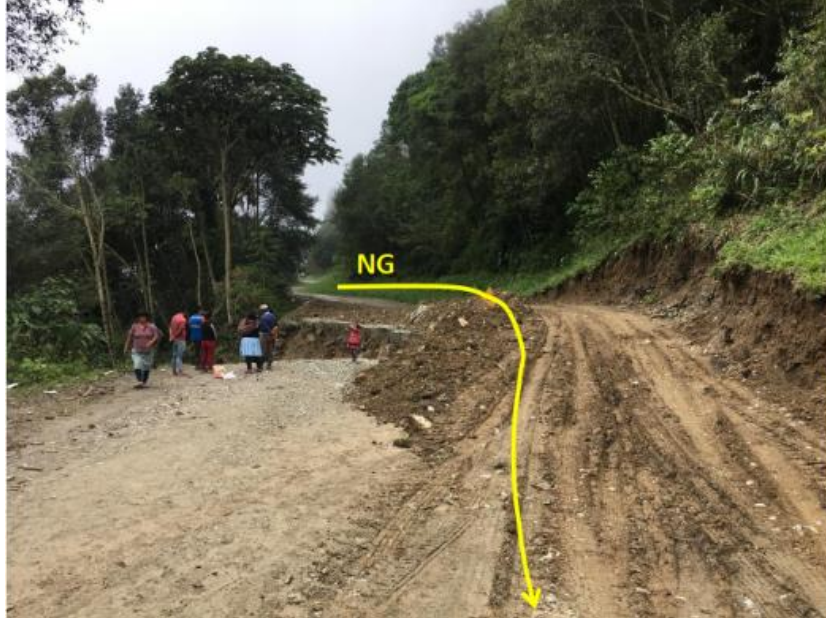
Personas de la zona, al tener tránsito restringido, habilitaron un acceso vehicular sobre el derecho de vía de los ductos sin algún tipo de evaluación técnica. Esta situación evidencia que los ductos de GN y LGN están siendo sometidos a esfuerzos externos adicionales a los del deslizamiento, que potencialmente afectarían su integridad; lo que a su vez incrementa su nivel de riesgo.

Figura 03: KP 199+800 – Vista de la habilitación de un acceso vehicular sobre el derecho de vía de los ductos sin algún tipo de evaluación técnica. Fuente TGP

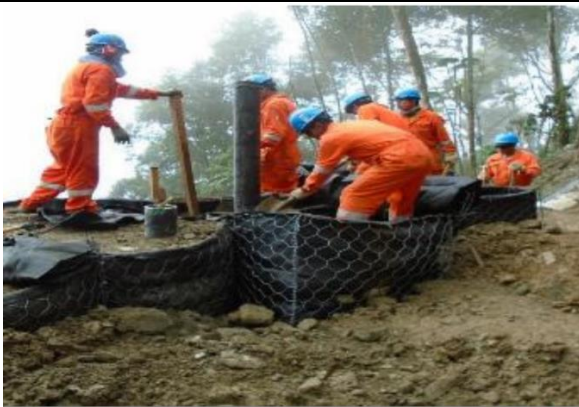
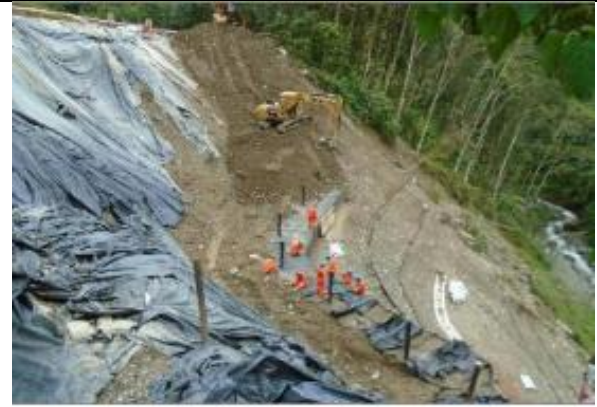
Figura 04: Construcción de muros de gavión de bolsas ACEbags y relleno de talud con material de préstamo. Fuente: TGP

- Construcción de acceso a la obra
- Construcción de muros de gavión con cimentación profunda
- Conformación de relleno con material común sobre el muro con cimentación profunda

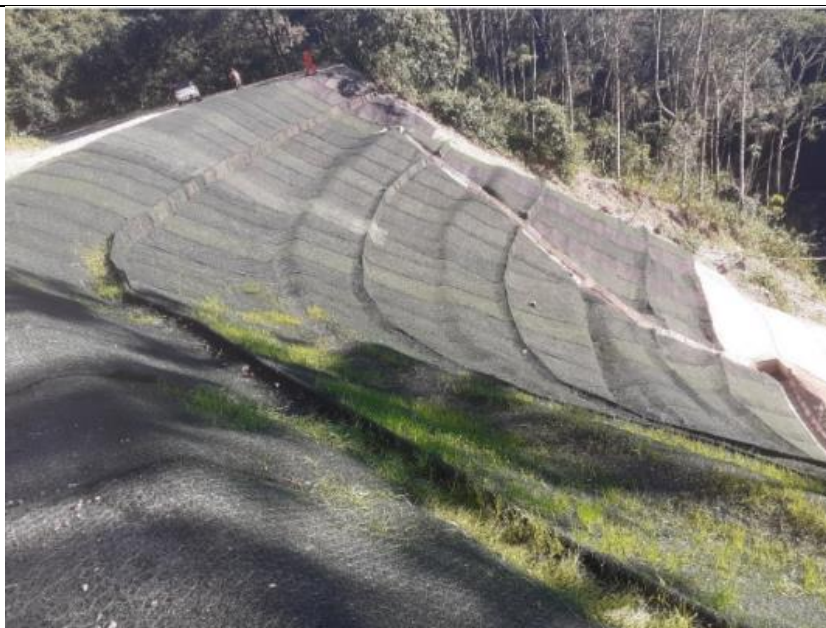
Figura 05: Trabajos culminado en el KP 199+800 donde se visualiza la reconfiguración del talud en la margen derecha del DDV revestido con malla y trabajos de revegetación. **Fuente:** TGP

- Protección de la cara expuesta del talud con biomanto yute y malla triple torsión
- Construcción de trinchos de madera
- Obras para el control de drenaje superficial.

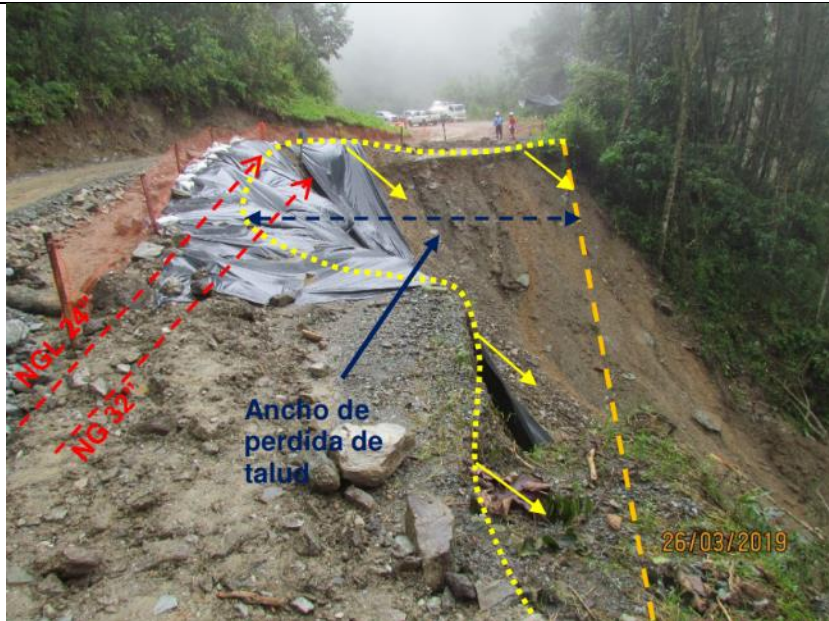
Figura 06: KP 199+800 – Talud cubierto con plástico para proteger de las lluvias y evitar mayor erosión en la corona del deslizamiento.

- Protección de la zona del deslizamiento con agropol (material plástico), contra el impacto de precipitaciones pluviales e ingreso de agua para evitar mayor erosión.
- Reconfiguración de la vía alterna en la margen izquierda del DDV con material grueso para dar consistencia al suelo.
- Relevamiento topográfico en proceso instalando puntos de monitoreo.
- Actividades de descolmatación y encauzamiento de la quebrada Corimayo (defensa ribereña con rocas).
- Protección policial al personal que realiza los trabajos en el KP 199+800.

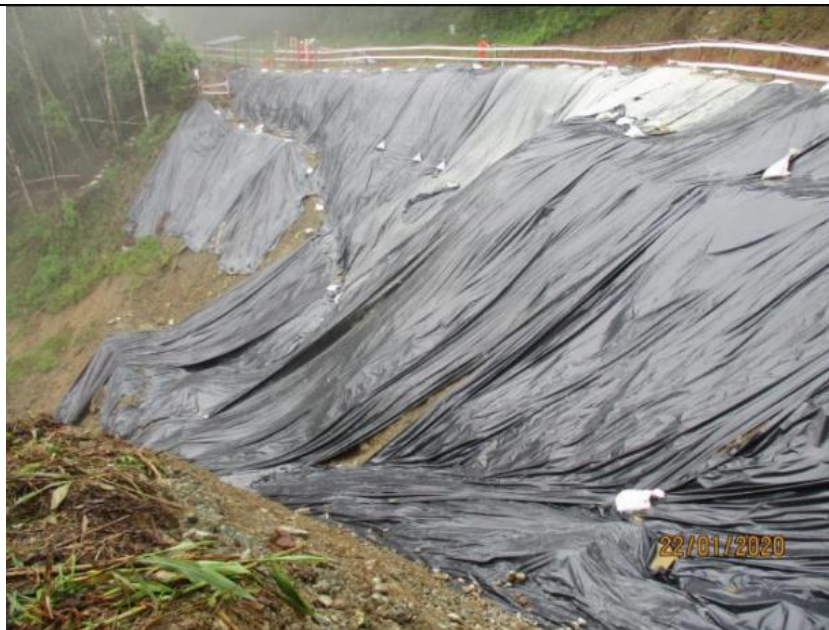
Figura 07: KP 199+800 – Verificación de la sección afectada de la vía San Antonio – San Miguel, producto del deslizamiento del talud inferior, el cual se halla cubierto con plástico agropol, para mitigar el impacto de las lluvias sobre la zona

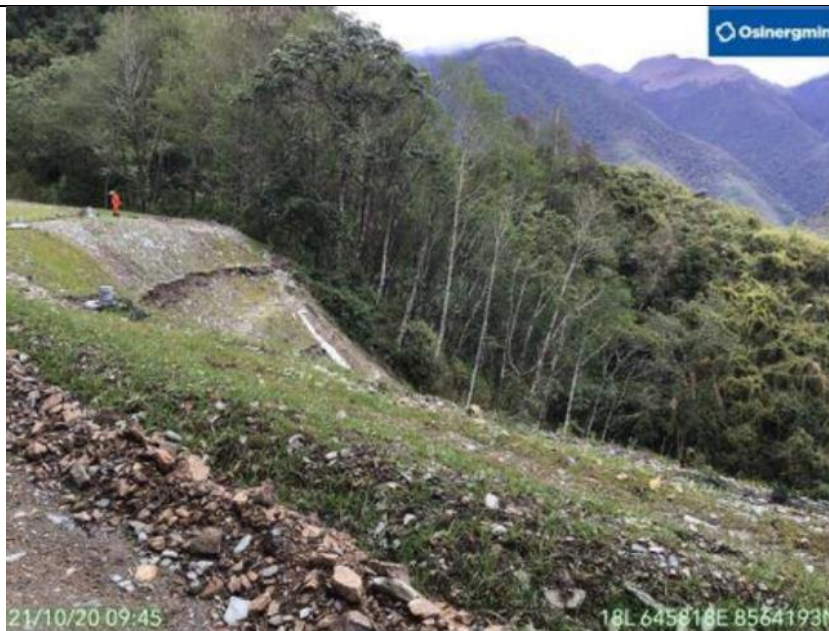
Figura 08: KP 199+800 – Verificación de los trabajos culminados en el talud inferior del lado derecho de la sección de la carretera San Antonio – San Miguel que comparte con el DDV.

Asimismo, Osinergrmin realizó visitas de supervisión de seguimiento entre el 20 al 24 de enero del 2020 y del 19 al 23 de octubre de 2020, verificando la ejecución por parte de TGP, de un conjunto de obras de manejo de aguas superficiales y trabajos de reconfiguración/recomposición del DDV.
