**INFORME DE EVALUACIÓN DE LA CONDICIÓN DE RIESGO DETECTADA EL DÍA
25.03.2021 A LA ALTURA DEL KP 415+085 DEL SISTEMA DE TRANSPORTE POR
DUCTOS DE LÍQUIDOS DE GAS NATURAL DE TRANSPORTADORA DE GAS DEL PERÚ
S.A.**

1. DATOS GENERALES				
Agente Supervisado:	Transportadora de Gas del Perú S.A.			
Unidad Supervisada:	Sistema de Transporte por Ductos de Líquidos de Gas Natural			
Zona Geográfica:	Sierra			
Ubicación de la Condición de Riesgo:	Kilómetro de Progresiva (KP):	415+085		
	Coordenadas UTM WGS84:	Huso y Zona:	18L	
		Este:	488987	
		Norte:	8506030	
	Zona:	-		
	Distrito:	Santa Rosa de Tambo		
	Provincia:	Huaytará		
Departamento:	Huancavelica			
Fecha y Hora:	Fecha:	25.03.2021	Hora:	21:00 horas

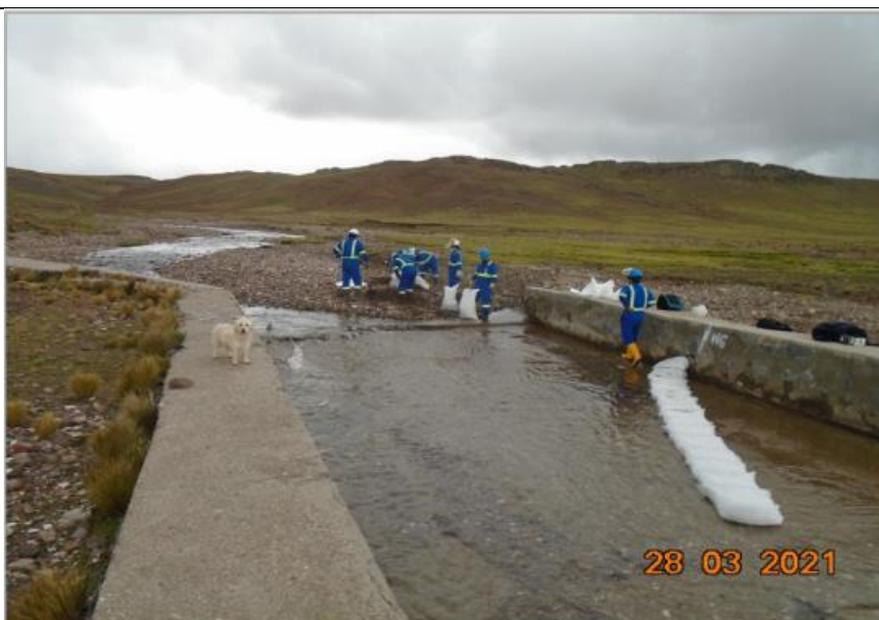
Figura 02: KP 415+085, habilitación de saco suelo para la construcción de barreras en saco suelo. Fuente: TGP

- Movilización de recursos para los trabajos de recomposición del lecho de la quebrada.
- Protección del ducto de LGN con saco-suelo.

- Inspección geotécnica de detalle de la zona afectada.
- Relevamiento topográfico para caracterizar la zona afectada, además de identificar rasgos geotécnicos para la evaluación de la Integridad y Geo-amenazas del sitio.
- Protección y tapado del ducto en la zona de erosión quedando la tapada en 1.20 metros.

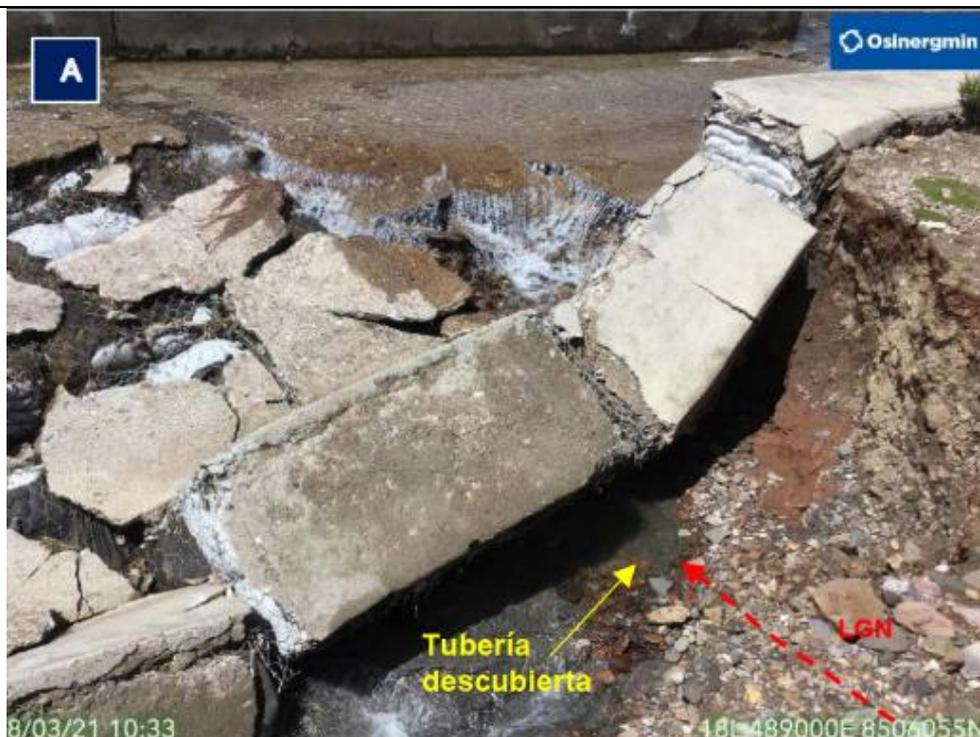
- Debido a la erosión de la margen izquierda de una quebrada, el ducto de LGN quedó parcialmente expuesta. Asimismo, adyacente a la zona del ducto expuesto de LGN, se encuentra un asentamiento de terreno de gran magnitud producto de la saturación de los suelos y por la erosión hídrica de la quebrada.
- La presencia de una cuadrilla y de recursos para los trabajos de recomposición de la zona afectada.
- Actividades de redireccionamiento del cauce de quebrada para los trabajos correspondientes.
- Trabajos de relevamiento topográfico.
- Trabajos de cobertura con saco suelo para la protección de la tubería de LGN.

Figura 03: KP 415+085, Verificación de canal colector caído por la socavación producto de la escorrentía superficial e infiltración de aguas. Nótese la tubería descubierta de LGN

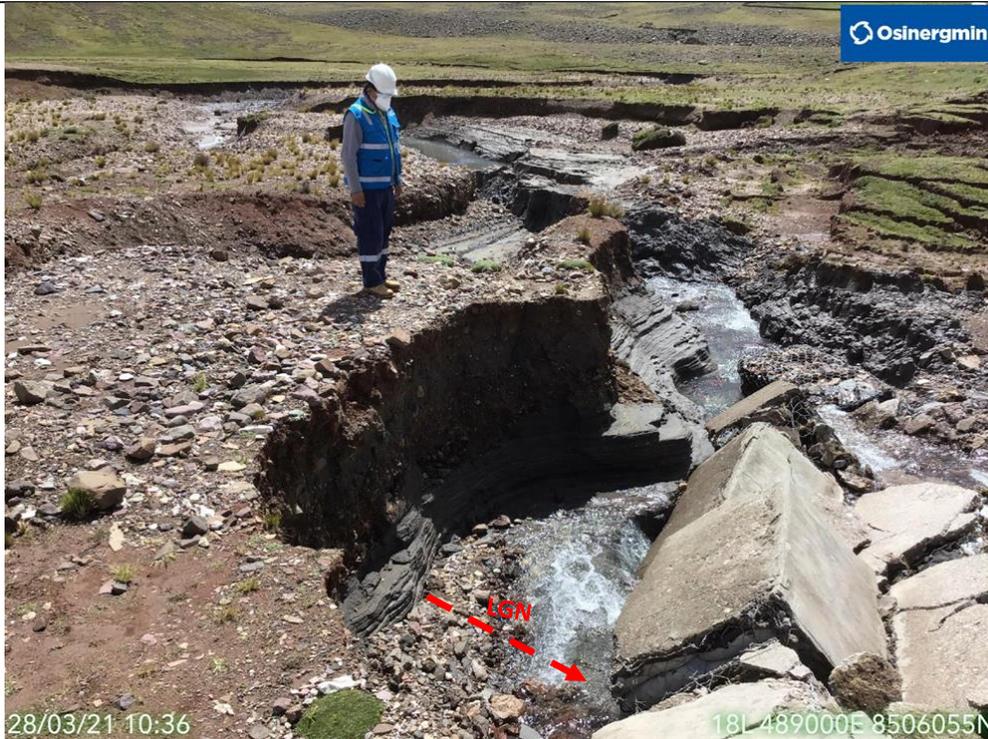
La tubería de LGN se encontró expuesta en una extensión aproximada de 30 cm producto de la erosión hídrica producida posiblemente por una avenida extraordinaria de la quebrada. En este punto la tapada era de 1.40 metros antes del reciente hallazgo y la zona cuenta con una protección de concreto. La inspección de la zona visible revela la integridad de la tubería de LGN y revestimiento sin daños

Figura 04: KP 415+085, Margen izquierda del DDV donde se aprecia la magnitud de la socavación del terreno que ocasionó la exposición del ducto de LGN y el colapso de la estructura de drenaje.

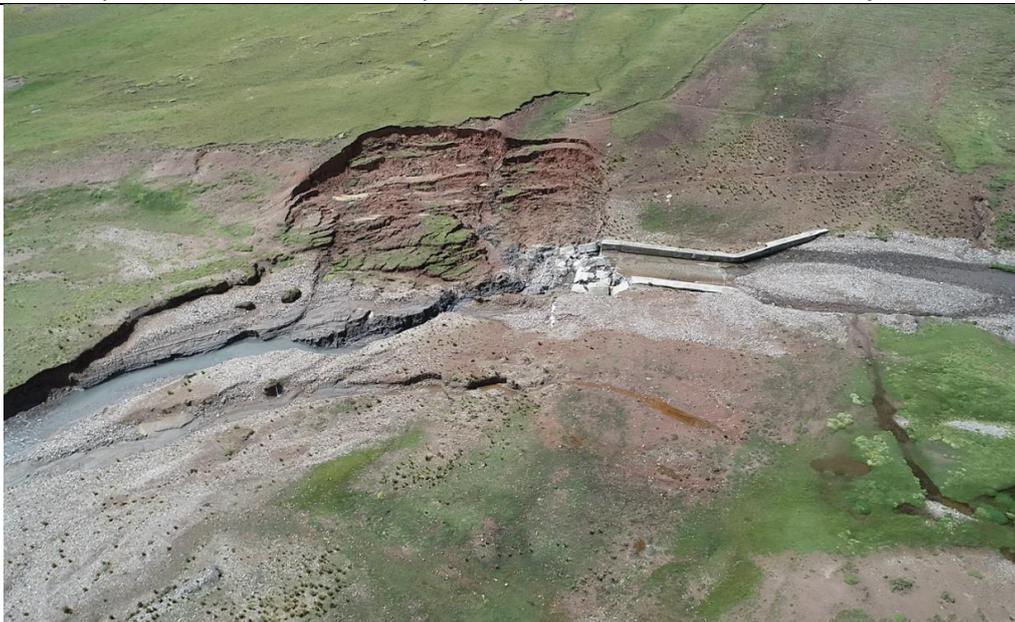
Figura 05: Vista panorámica tomada mediante la supervisión con Dron realizada por Osinerghin, donde se aprecia el KP 415+085 afectado por un asentamiento en la zona del descole del canal.

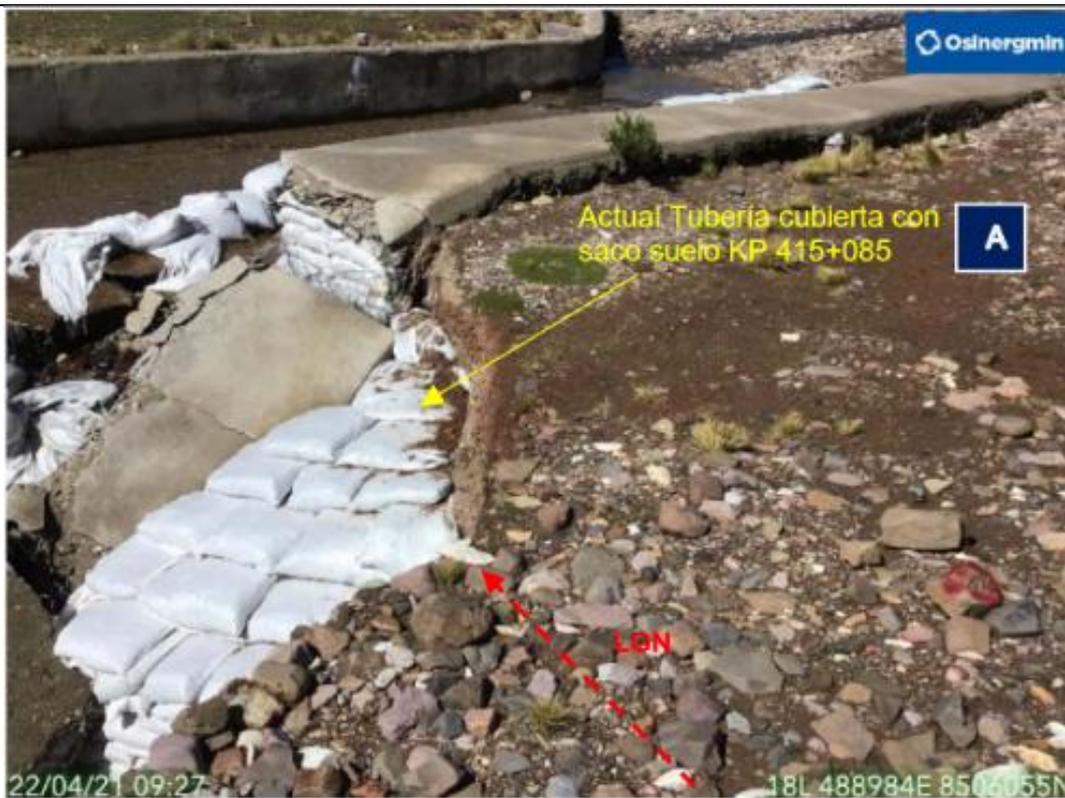
Figura 06: Vista del DdV en KP 415+085, con obras preliminares consistentes en la colocación de saco-suelo sobre el ducto de LGN.

Se debe precisar que, Osinerghmin realizó una supervisión¹ en el mes de abril de 2021² a fin de verificar el estado de las obras realizadas. Al respecto, se verificó la implementación de obras de protección con saco-suelo entre el cauce de agua y el DDV, las cuales se encontraban estables (ver foto N°7).
