INFORME DE EVALUACIÓN DE LA CONDICIÓN DE RIESGO DETECTADA EL DÍA 05.03.2022 A LA ALTURA DEL KP 187+540 DEL SISTEMA DE TRANSPORTE POR DUCTOS DE GAS NATURAL DE TRANSPORTADORA DE GAS DEL PERÚ S.A.

1. DATOS GENERALES				
Agente Supervisado:	Transportadora de Gas del Perú S.A.			
Unidad Supervisada:	Sistema de Transporte por Ductos de Gas Natural			
Zona Geográfica:	Sierra			
Ubicación de la Condición de Riesgo:	Kilómetro de Progresiva (KP):	187+540		
	Coordenadas UTM WGS84:	Huso y Zona:	18L	
		Este:	653208	
		Norte:	8568920	
	Zona:	-		
	Distrito:	Anco		
	Provincia:	La Mar		
Departamento:	Ayacucho			
Fecha y Hora:	Fecha:	05.03.2022	Hora:	15:00 horas

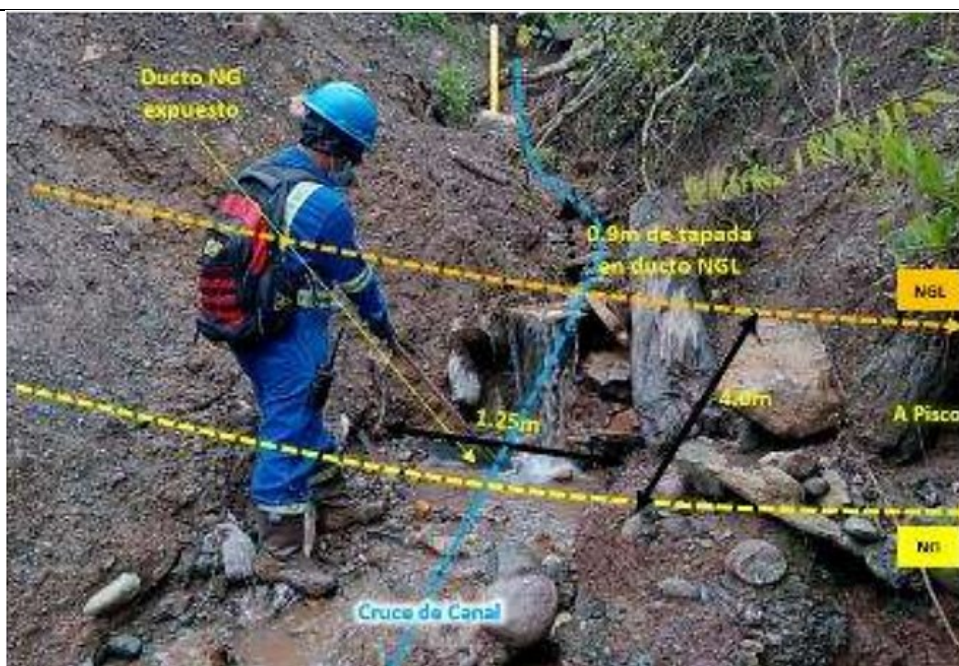
Mediante inspección del grupo de vigilancia continua, se identificó a la altura la progresiva KP 187+540, un proceso erosivo que provocó el destape del lomo del ducto de GN en una longitud aproximada de 1.25 metros. Este suceso a su vez originó una atenuación de la fibra óptica de telecomunicaciones y la reducción de tapada del ducto de LGN a un valor de 0.90 metros.

Del relevamiento preliminar de la información. El nivel de riesgo, apenas identificada la situación del ducto, de GN fue "Alto", el cual se clasifica como un riesgo "No Tolerable" en la Matriz de Riesgo.

Figura 02: Exposición del ducto de GN a la altura del KP 187+540, como consecuencia de un proceso erosivo en la quebrada que cruza el DDV.

- Gestión de la autorización de ingreso al sitio de trabajo.
- Preparación de recursos para realizar tareas de inspección, evaluación y planificación de las actividades complementarias.
- Relevamiento topográfico, limpieza, inspección visual.
- Protección temporal del área expuesta del ducto de GN con saco suelo.
- Liberación de fibra óptica.

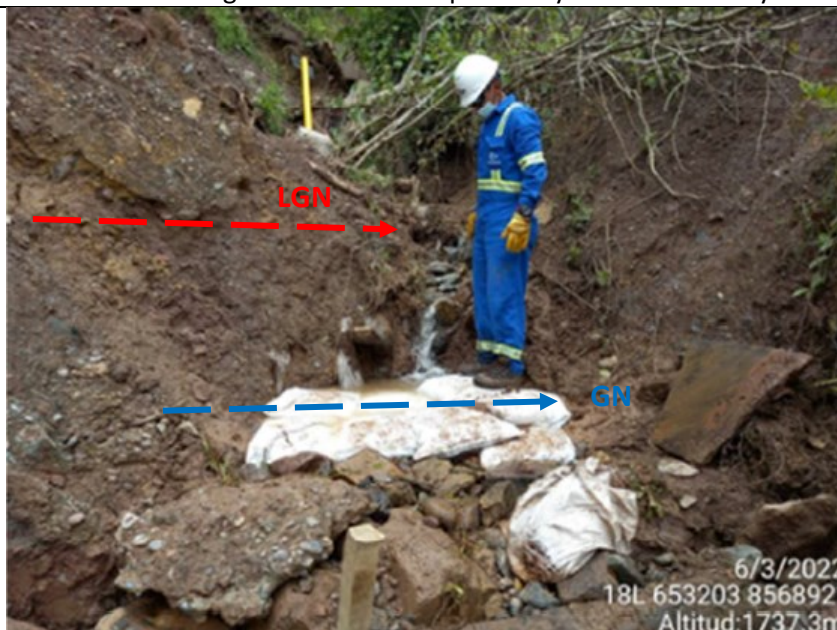
Figura 03: Registro Fotográfico de TGP donde se muestra la protección temporal del área expuesta del ducto de GN con sacos suelos.

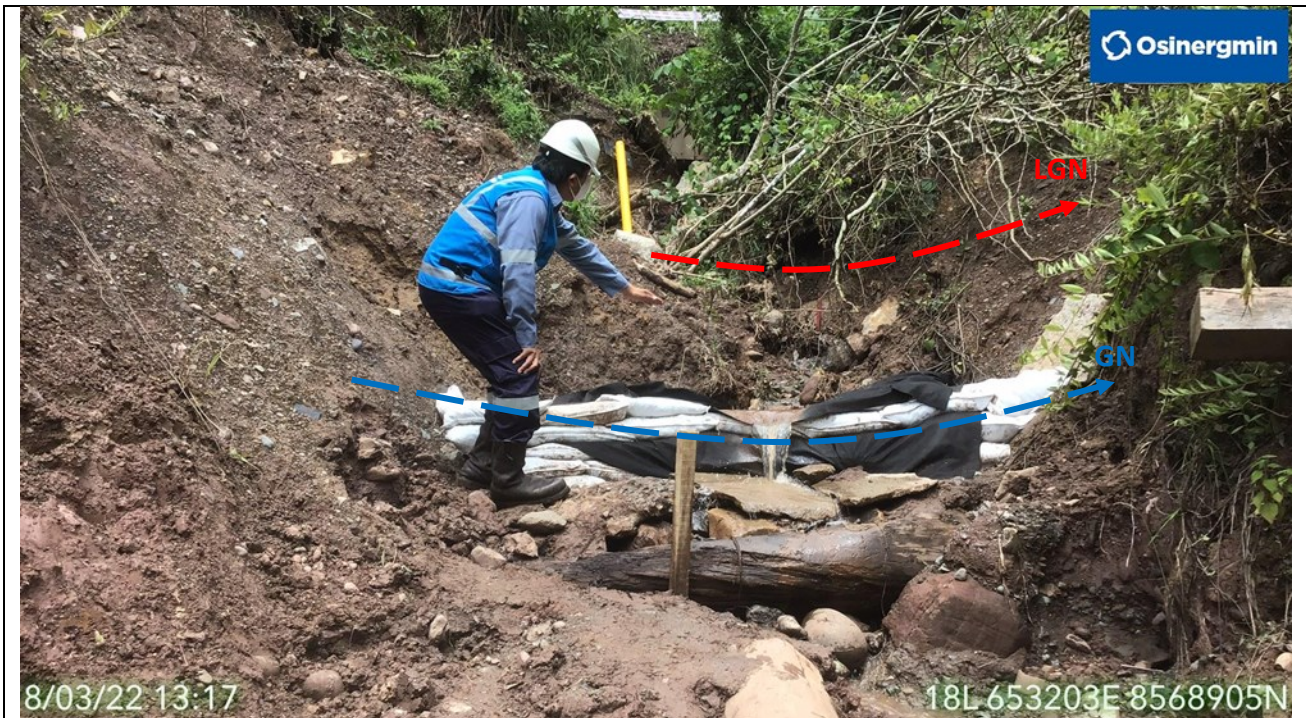
- El proceso de erosión hídrica en la quebrada ocasionó la pérdida de nivel de tapada y que puso al descubierto la parte superior del ducto de gas natural.
- Verificación de la protección del ducto de gas natural con saco suelo como obras temporales de atención inmediata.
- Relevamiento topográfico de la quebrada y colocación de estacas de madera indicando el nivel de tapada de los ductos de gas natural y líquidos de gas natural.
- Señalización de la condición de riesgo con cintas reflectivas y carteles informativos.
- Sobrevuelo de RPAS para la toma de imágenes aéreas.

Figura 04: Vista de quebrada considerada como condición de riesgo, en el cual se aprecia la implementación de acciones inmediatas sobre el ducto de gas natural con obras temporales de saco-suelo para proteger la integridad del ducto.

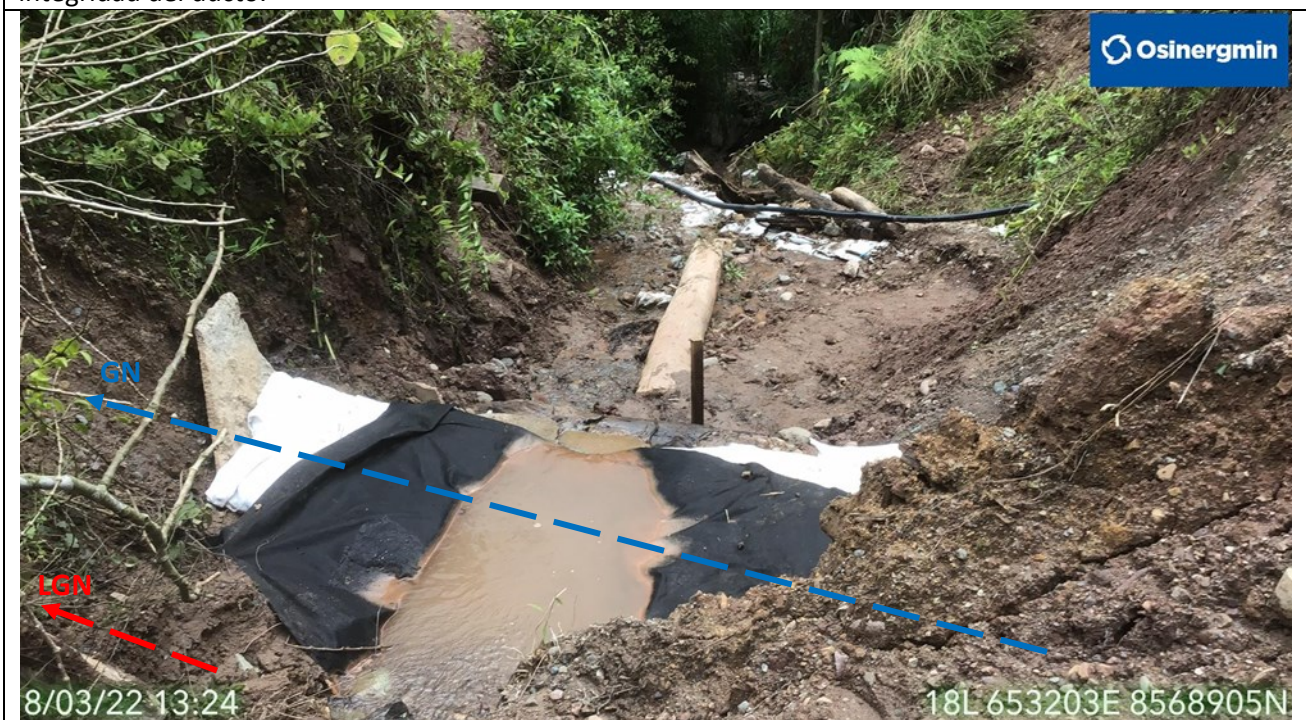
Figura 05: Vista de quebrada considerada como condición de riesgo, en el cual se aprecia las obras temporales implementadas sobre el ducto de gas natural.

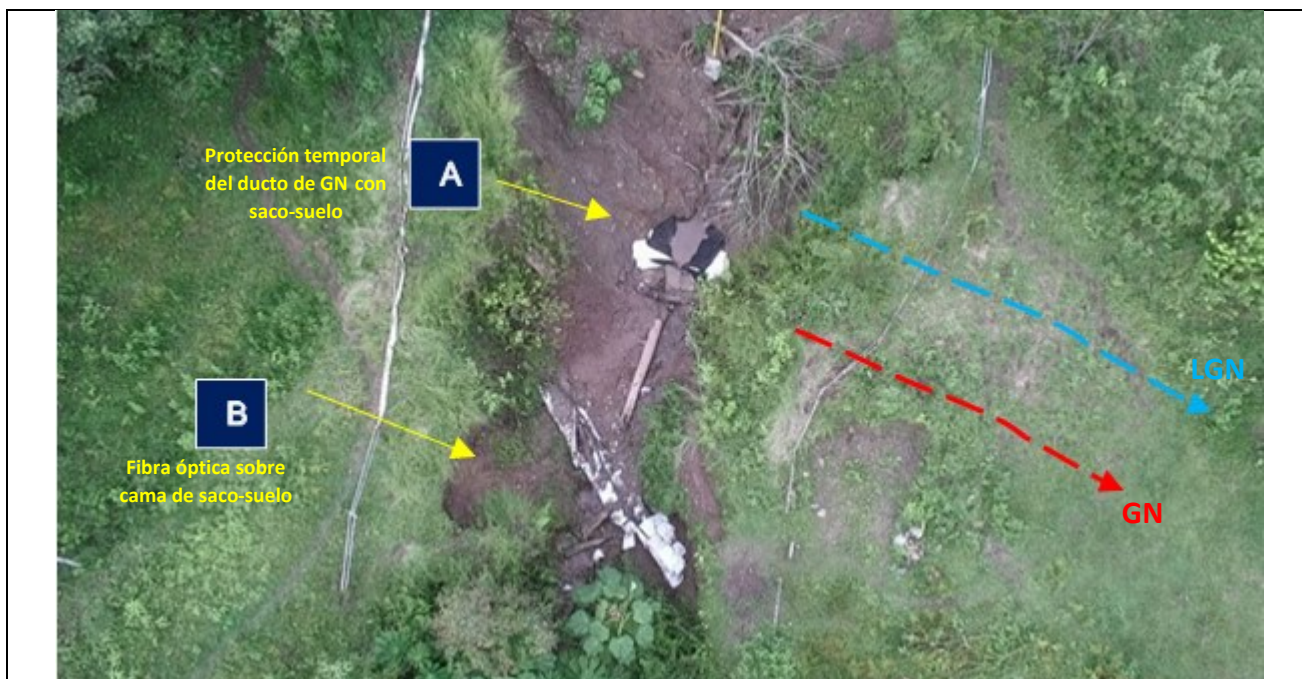
Figura 06: Vista aérea tomada con RPAS en el cruce de quebrada a la altura del KP 187+540, donde se aprecia las acciones inmediatas para proteger el ducto de gas natural
