**INFORME DE EVALUACIÓN DE LA CONDICIÓN DE RIESGO DETECTADA**

| 1. DATOS GENERALES | | | | |
|---|---|---|---|---|
| <b>Agente Supervisado:</b> | Transportadora de Gas del Perú S.A. | | | |
| <b>Unidad Supervisada:</b> | Sistema de Transporte por Ductos de Líquidos de Gas Natural | | | |
| <b>Ubicación de la Condición de Riesgo:</b> | <b>Kilómetro de Progresiva (KP):</b> | 530+977 | | |

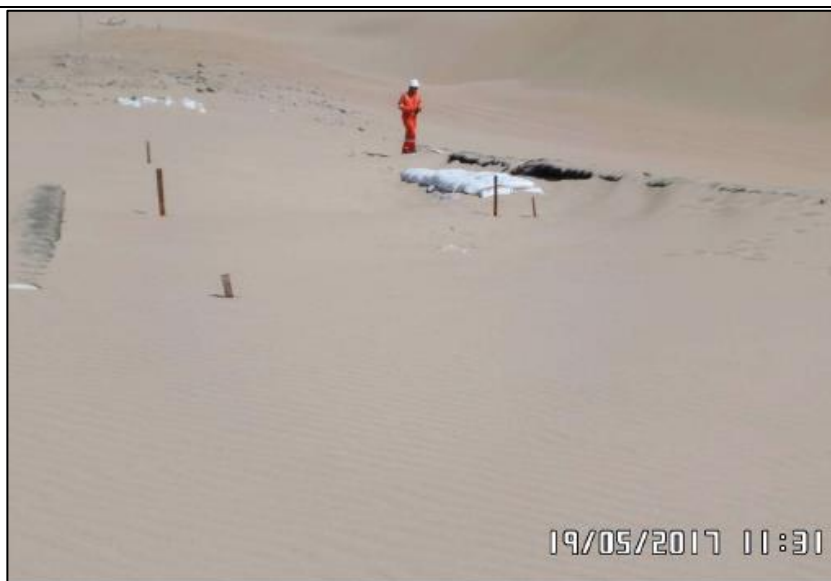
A consecuencia del proceso de erosión eólica provocada por los fuertes vientos característicos del sector, se provocó el descubrimiento del ducto de NGL de 10", fibra óptica y de las obras de protección en el hombro derecho e izquierdo. El proceso erosivo logro descubrir el ducto de NGL de 10" y la fibra óptica en una longitud próxima a 0.80 m y 0.40 m respectivamente.

**Figura 02:** KP 530+977, protección de la tubería mediante el uso de sacos de suelo a fin de controlar la erosión eólica sobre esta.

- Protección del ducto de 10" LGN mediante colocación de saco suelos
- Recuperación de tapada con material de la zona.

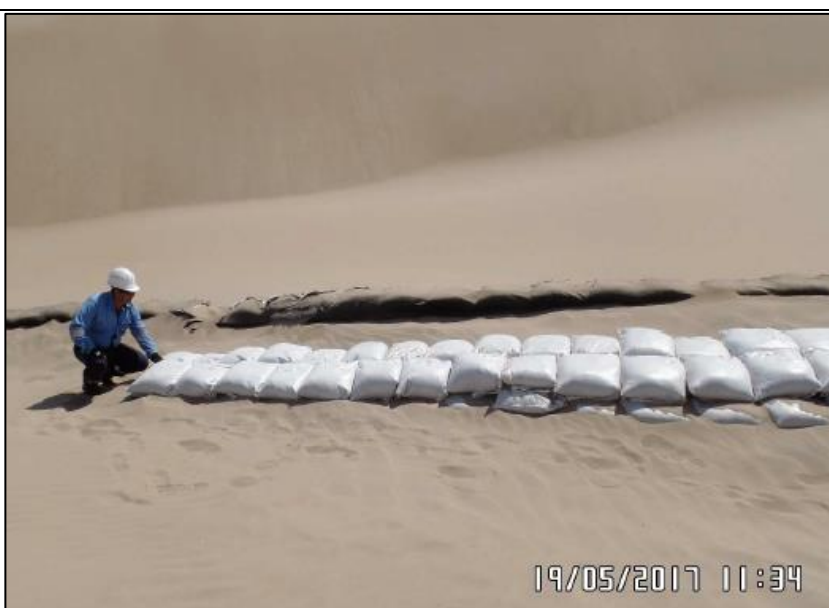
La condición de riesgo, ocasionada por la acción eólica de los vientos de la zona, fue controlada y estabilizada al momento de la visita de supervisión de Osinerghmin.

**Figura 03:** KP 530+977, Verificación de la colocación de sacos suelo en la zona donde se identificó la condición de riesgo.

- Protección del ducto de LGN de 10" de diámetro con sacos suelo en la zona afectada.
- Recuperación del nivel de tapada con material de la zona
- Mantenimiento de la hilera de sacos suelo con recubrimiento de material geotextil.

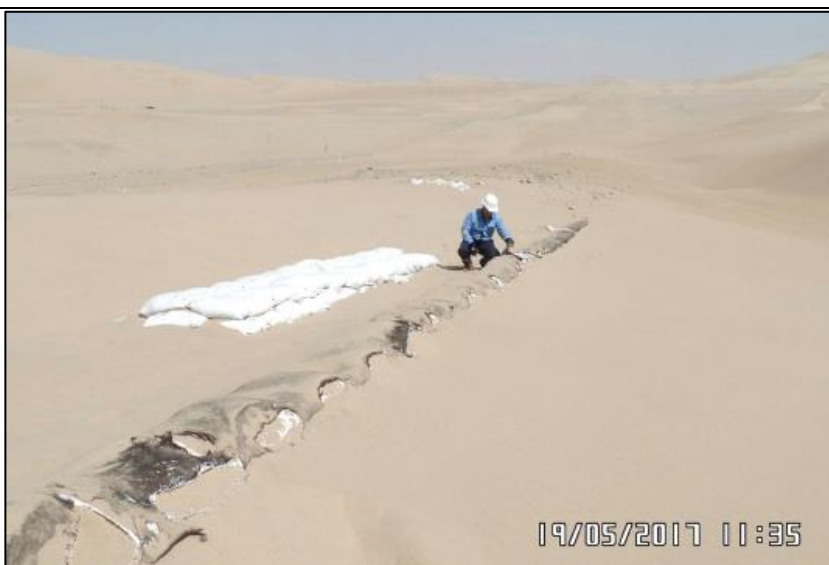
**Figura 04:** KP 530+977, verificación de la recuperación de tapada con material de la zona.
