INFORME DE EVALUACIÓN DE LA CONDICIÓN DE RIESGO DETECTADA EL DÍA 12.11.2019 A LA ALTURA DEL KP 243+900 DEL SISTEMA DE TRANSPORTE POR DUCTOS DE LÍQUIDOS DE GAS NATURAL DE TRANSPORTADORA DE GAS DEL PERÚ S.A.

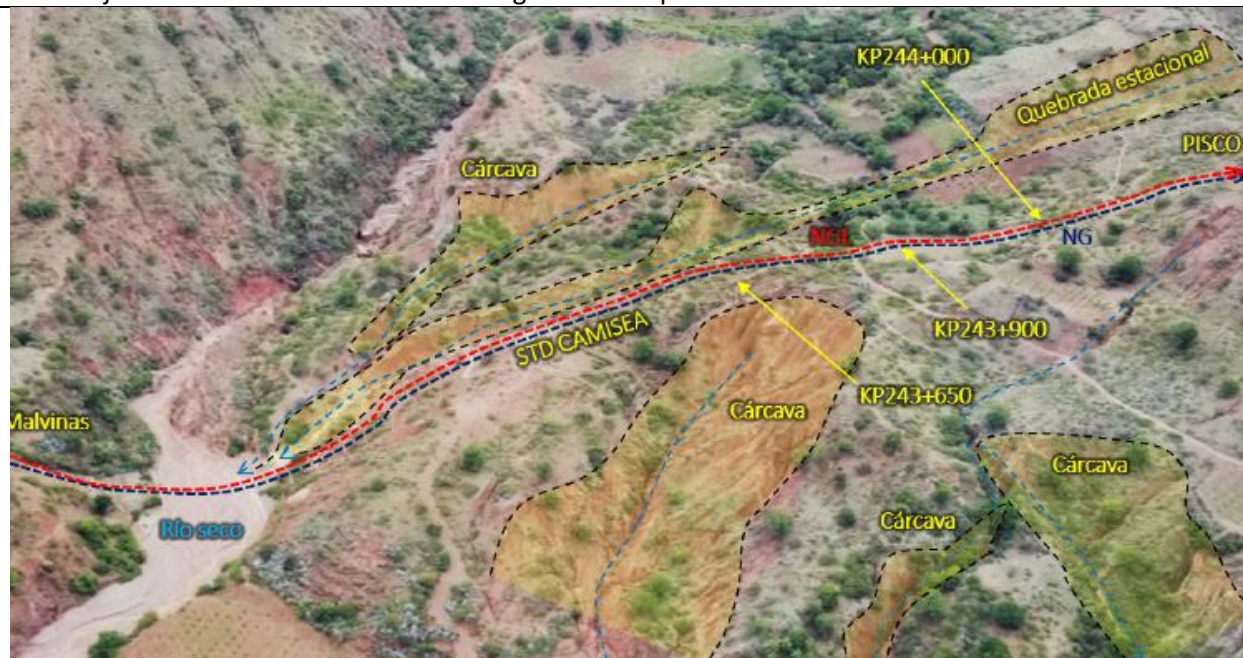
En el área se observaron dos grietas paralelas con una profundidad media de 0.8 y 0.2 m, con un asentamiento de 0.6 m aproximadamente. Debido a las dimensiones de las grietas y asentamientos, puede esperarse que el movimiento del terreno asociado se encuentre afectando las tuberías, especialmente la de LGN, induciendo esfuerzos adicionales sobre el ducto.

Figura 02: Vista Panorámica del Derecho de Vía (DdV) en el sector de la condición de riesgo en el KP 243+900, con procesos erosivos presentes con grietas y asentamiento transversal al DdV, en suelos arenosos y limo arcillosos. Fuente: (Plan de trabajo remediación geotécnica -COG-001-MTGEPR-019-0-19_KP244+000)

De las medidas inmediatas de mitigación de riesgos, se completó la inspección geotécnica – geológica detallada de la zona. Se realizaron el sellado de grietas y mejora y mantenimiento de obras de control de agua superficial (cortacorriente y canales).

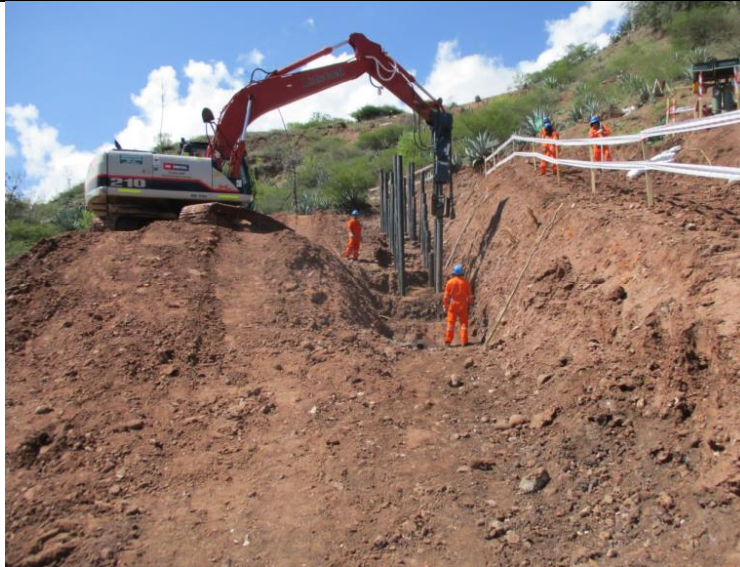
Figura 03: KP 244+100 – Hincado de pilotes. Diciembre de 2019. Fuente: TGP

En marzo 2020 se culminaron con las obras de geotecnia (denominada por TGP como etapa A) consistentes, en el Hincado y arriostramiento de pilotes, construcción de muro de gavión, canales de coronación, excavación/relleno para instalación de chimeneas, cortacorrientes, sedimentadores, colchonetas tipo reno, revegetación y revestimiento con biomanto.

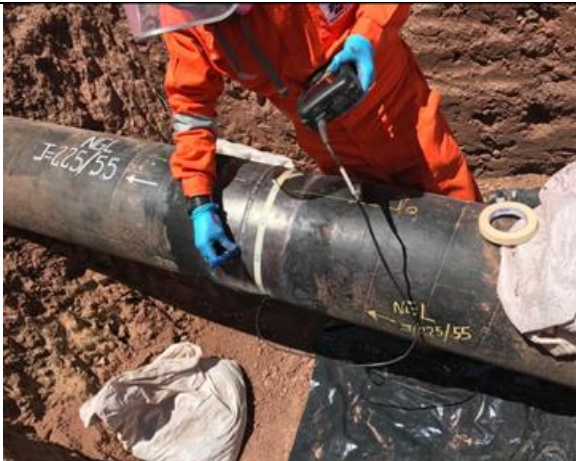
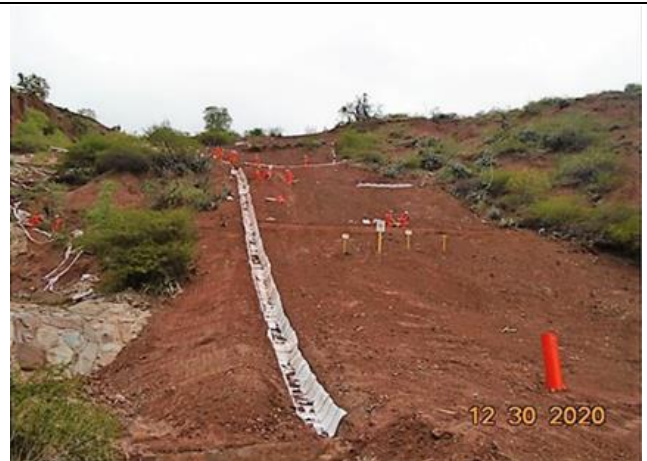
Figura 04: KP 244+100 – Ensayo no destructivos – medición de espesores y revestimiento de cortacorrientes y canal colector en el KP 243+600. Fuente: TGP

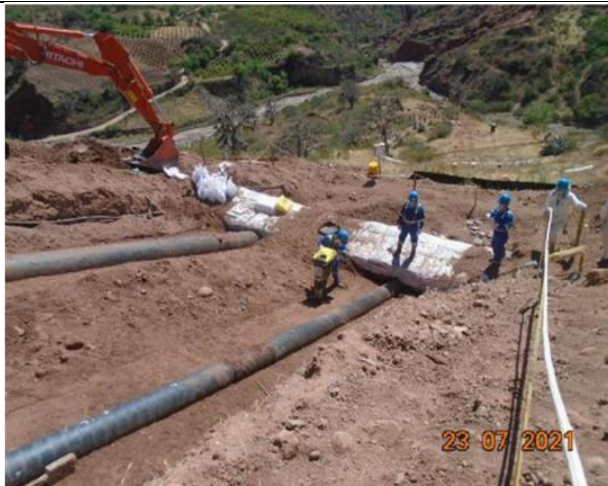
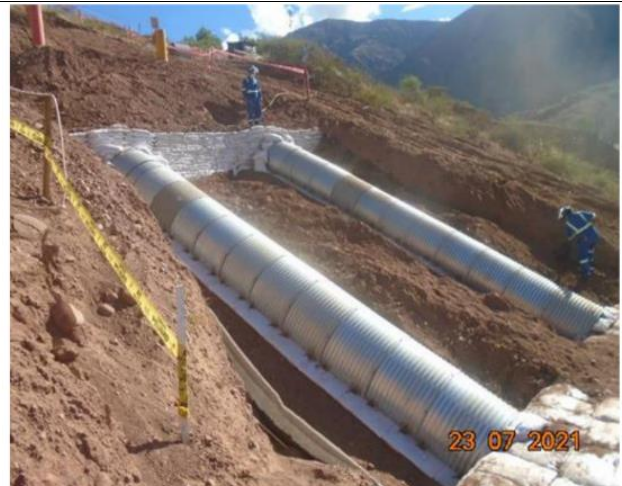
Figura 05: KP 243+900 – Liberación de tensiones. Fuente: Informe de Integridad actualizado a noviembre 2021.

- Liberación de tensiones mediante instalación de alcantarillas con una longitud de 122 m. entre las juntas NG J225/54 a J225/61TN y para NGL J225/52 a J225/59.
- Instalación de monitoreo topográfico en el DdV y Ductos
- Construcción de obras para el drenaje superficial y subsuperficial tipo filtros geodrenes.
- Reparación de la fibra de comunicación
- Reconformación del DDV

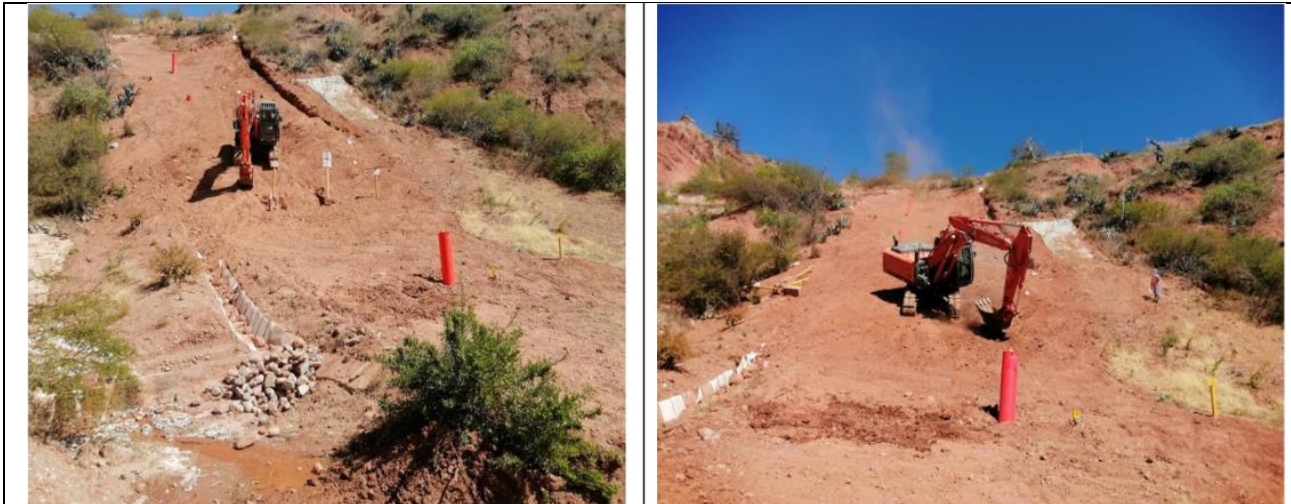
Figura 06: KP 243+900 – Vista panorámica de los trabajos de relleno y recomposición del DDV. Fuente: Informe de Integridad actualizado a noviembre 2021.

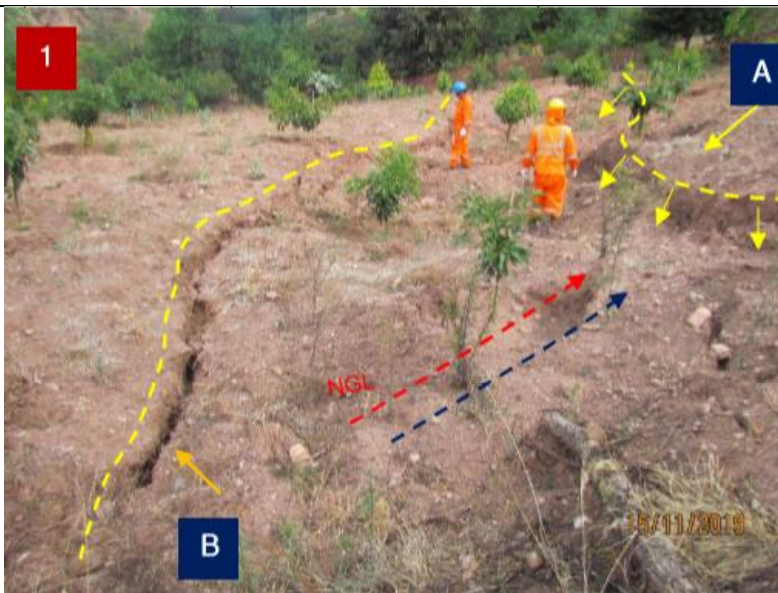
Figura 07: Vista del DdV en el KP 243+900, con grietas y asentamiento transversal al DdV, en suelos arenosos y limo arcillosos, nótese: A (asentamiento Transversal al DdV) y B (grietas en el DdV).

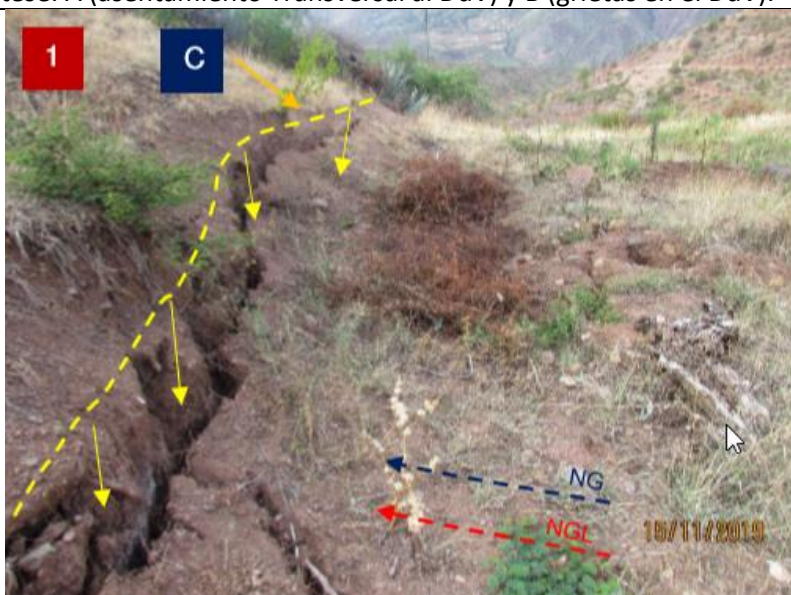
Figura 08: Vista del DdV en margen derecha, con grietas y asentamiento transversal al DdV, en suelos arenosos y limo arcillosos (asentamiento Transversal al DdV)

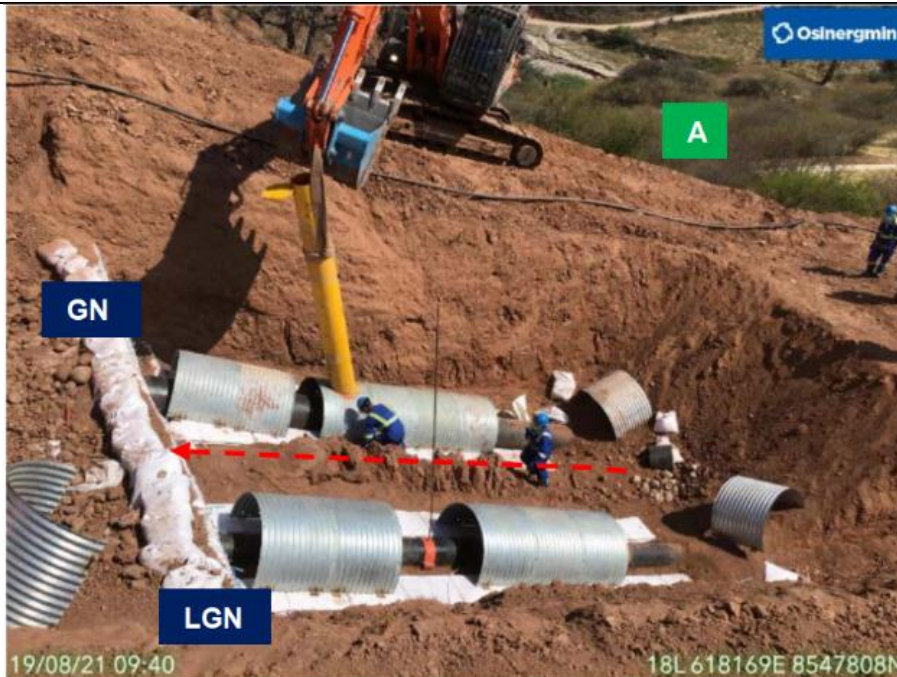
Figura 09: Ductos expuestos para la liberación de tensiones. Asimismo, se evidenció colocación de media alcantarilla sobre los ductos de LGN y GN y la instalación de una barrilla de hierro sobre el ducto de LGN para el control topográfico.

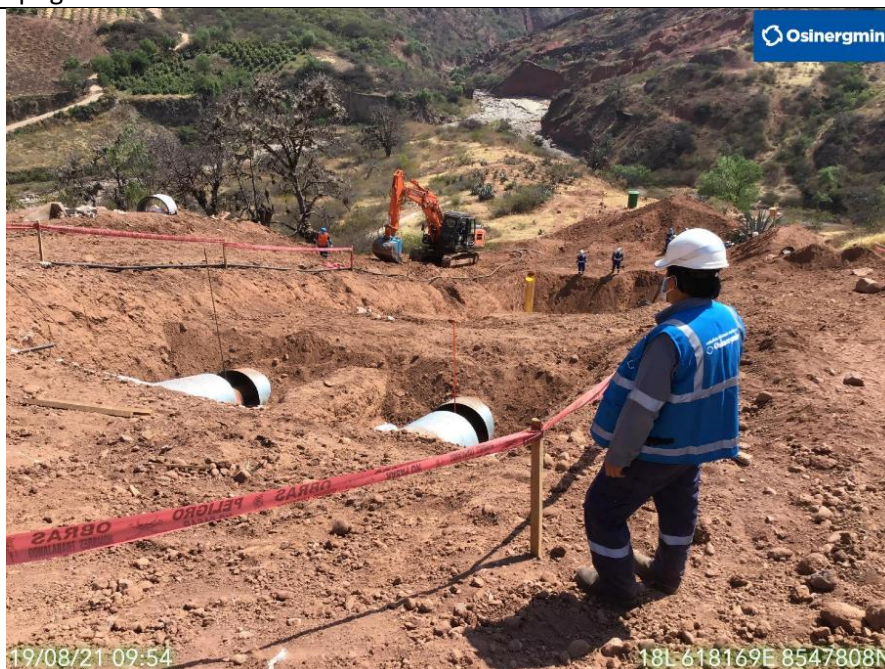
Figura 10: Vista Panorámica del DdV, con actividades de liberación de tensiones en los ductos, reducción de la cobertura de tapada y la instalación de media alcantarilla sobre los ductos de GN y LGN
