**INFORME DE EVALUACIÓN DE LA CONDICIÓN DE RIESGO DETECTADA**

1. DATOS GENERALES				
<b>Agente Supervisado:</b>	Transportadora de Gas del Perú S.A.			
<b>Unidad Supervisada:</b>	Sistema de Transporte por Ductos de Gas Natural y Líquidos de Gas Natural			
<b>Zona Geográfica:</b>	Sierra			
<b>Ubicación de la Condición de Riesgo:</b>	<b>Kilómetro de Progresiva (KP):</b>	196+581		
	<b>Coordenadas UTM WGS84:</b>	<b>Huso y Zona:</b>	18L	
		<b>Este:</b>	647080	
		<b>Norte:</b>	8565854	
	<b>Zona:</b>	Comunidad Campesina de Toccate		
	<b>Distrito:</b>	Anco		
	<b>Provincia:</b>	La Mar		
<b>Departamento:</b>	Ayacucho			
<b>Fecha y Hora:</b>	<b>Fecha:</b>	15.10.2017	<b>Hora:</b>	17:00 horas

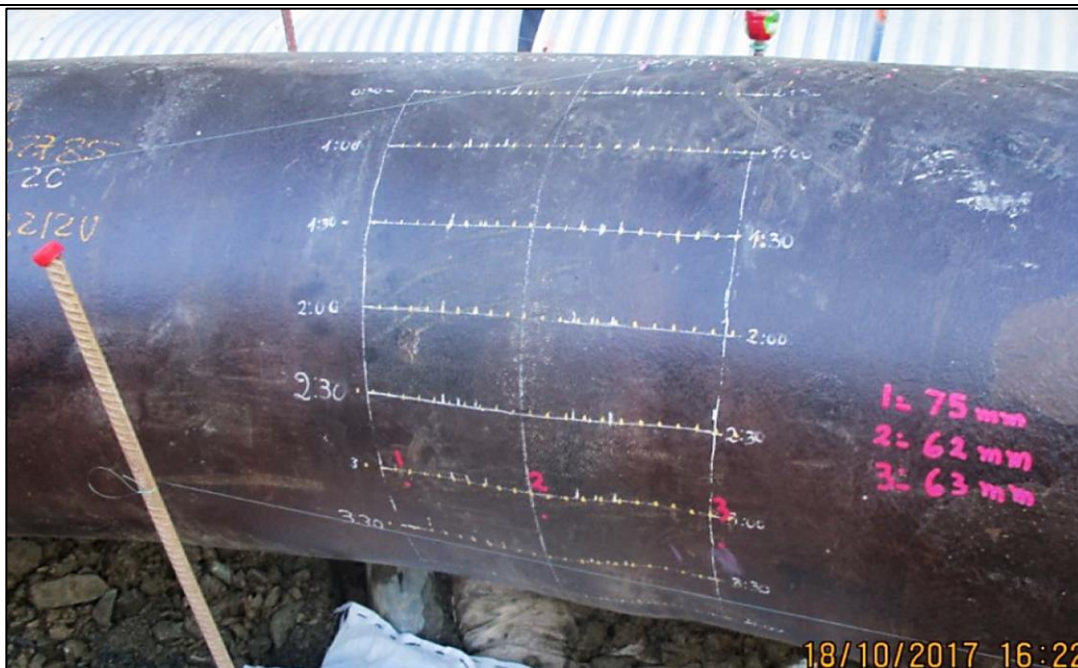
El día 15.10.2017, durante el proceso de liberación de tensiones en el KP 196, TGP identificó la presencia de indicaciones geométricas en los ductos de GN y LGN del tipo arruga a la altura del KP 196+581. Para el ducto de 32" de GN la indicación tuvo una deformación de 1.5% del diámetro y para el ducto de 14" de LGN se detectaron 2 indicaciones de 0.56% y 0.84% del diámetro, respectivamente.

**Figura 02:** KP 196+581, área de la arruga (deformación), donde se aprecia la grilla de caracterización de la arruga en el ducto de 32" GN.

Como medida adicional al tratamiento del riesgo, TGP realizó la evaluación de integridad de las indicaciones, en donde se concluyó que no era necesario realizar de forma inmediata reparación alguna, sin embargo, se programó la instalación de camisas tipo B para brindar de refuerzo mecánico a los ductos para hacerlos más resistentes antes deformaciones adicionales en caso las condiciones climáticas o fuerzas externas lo requiriesen.

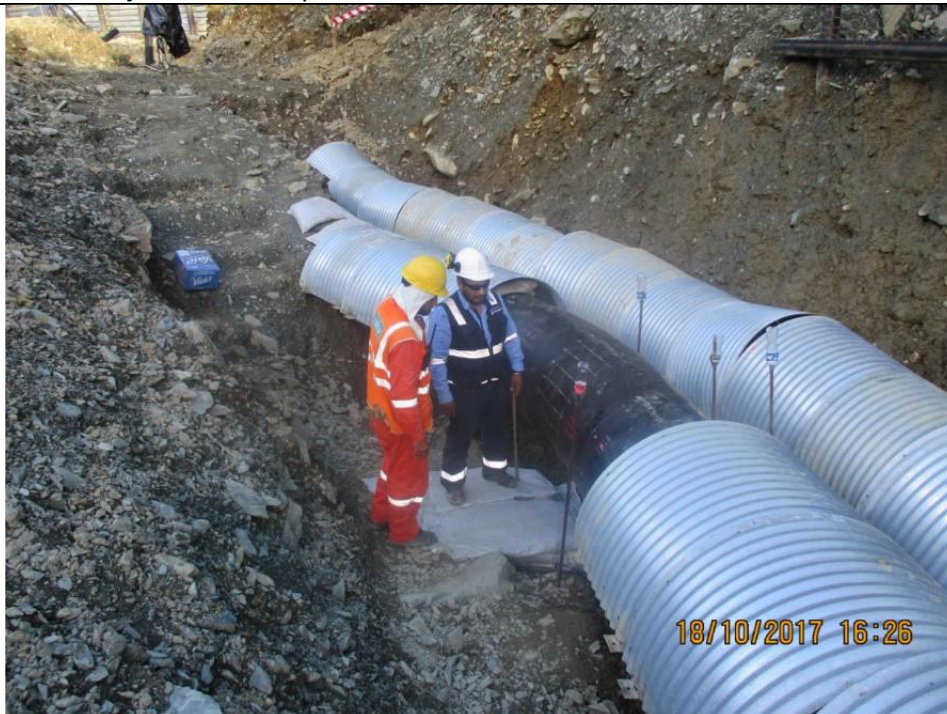
**Figura 03:** KP 196+581, Supervisor de Osinerghmin en la zona de la condición de riesgo reportada.

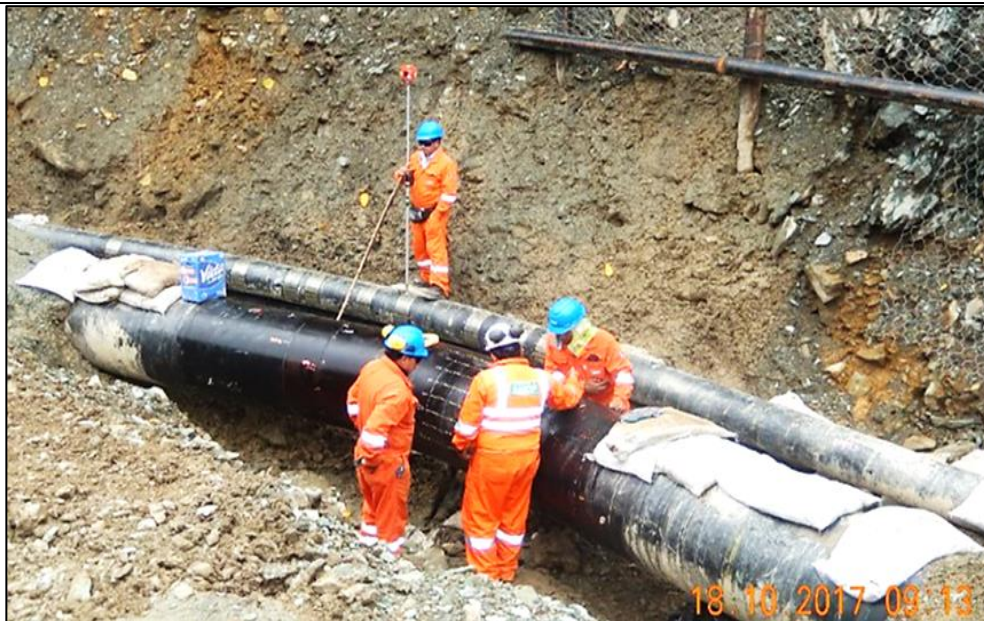
**Figura 04:** KP 196+581, Inspección y Evaluación del ducto de GN y ejecución de mediciones topográficas.

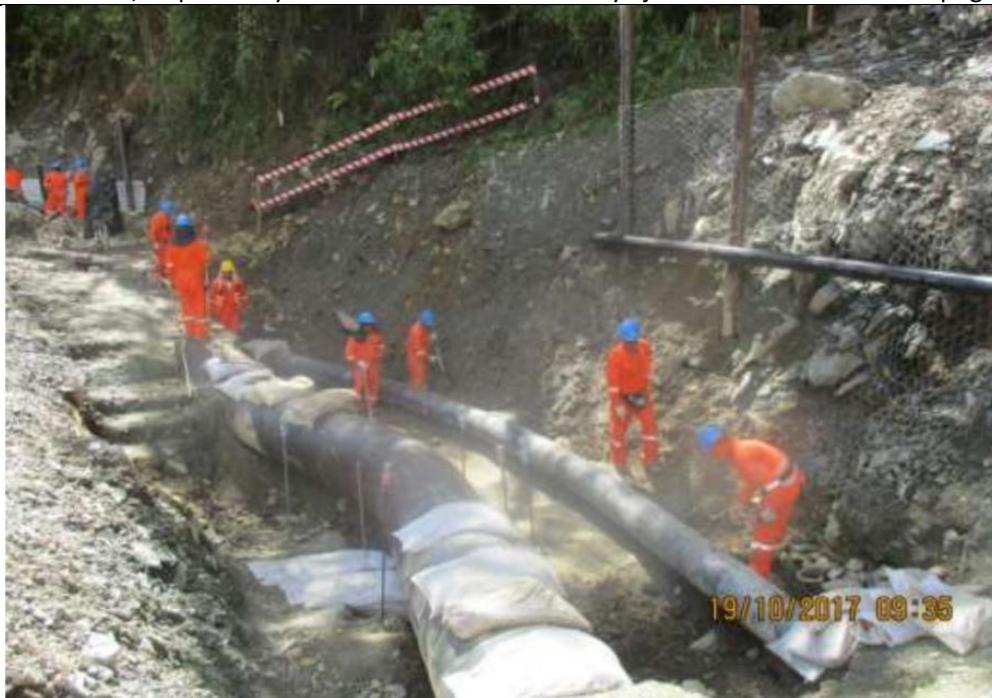
**Figura 05:** KP 196+581, personal de la empresa realizando trabajos de liberación de tensiones de los ductos de 34" de GN y 14" de LGN.

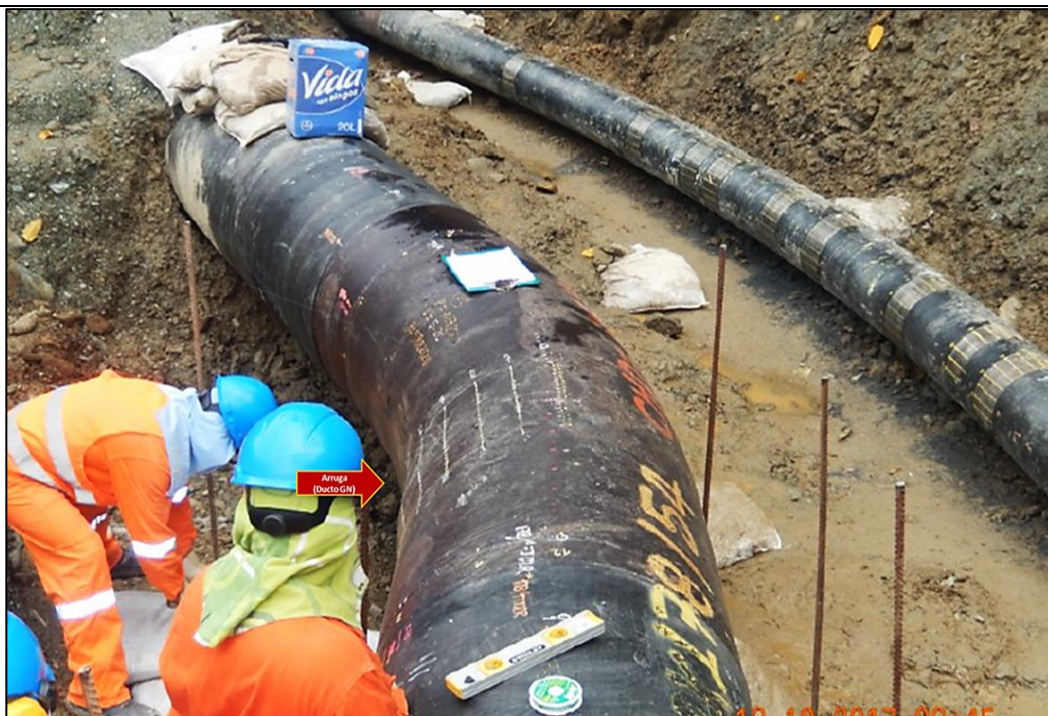
**Figura 06:** KP 196+581, Vista de la evaluación que realiza la empresa de las anomalías del ducto de GN.
