INFORME DE EVALUACIÓN DE LA CONDICIÓN DE RIESGO DETECTADA

1. DATOS GENERALES				
Agente Supervisado:	Transportadora de Gas del Perú S.A.			
Unidad Supervisada:	Sistema de Transporte por Ductos de Líquidos de Gas Natural			
Zona Geográfica:	Sierra			
Ubicación de la Condición de Riesgo:	Kilómetro de Progresiva (KP):	326+570		
	Coordenadas UTM WGS84:	Huso y Zona:	18L	
		Este:	558938	
		Norte:	8531654	
	Zona:	-		
	Distrito:	Vinchos		
	Provincia:	Huamanga		
Departamento:	Ayacucho			
Fecha y Hora:	Fecha:	20.10.2019	Hora:	15:00 horas

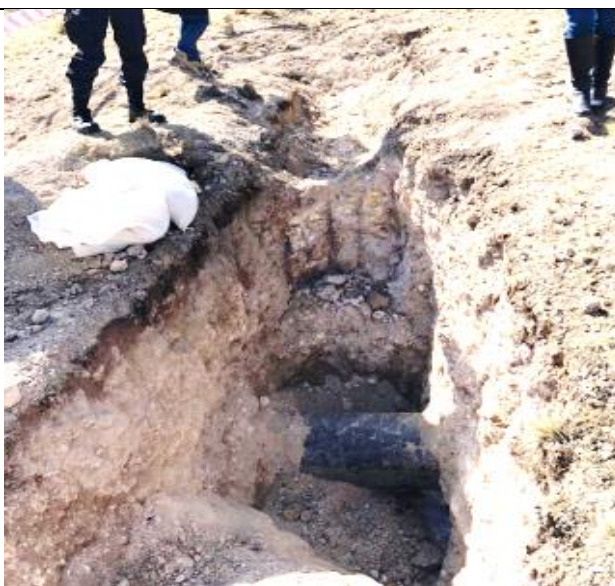
La noche del sábado 19 de octubre del 2019 se perdió la comunicación con las cámaras de seguridad del DDV, motivo por el cual domingo 20 de octubre se procedió a realizar la inspección de la zona ubicada en el distrito de Vinchos con el fin de identificar las razones de la pérdida de comunicación. En dicha inspección se identificó la existencia de dos excavaciones en el DDV, el corte total de la Fibra Óptica de Telecomunicaciones y la exposición del ducto de Líquidos de Gas Natural (en adelante, LGN) en una de las excavaciones. Del relevamiento preliminar de la información, el nivel de riesgo apenas identificada la situación del ducto de LGN fue "Alto", el cual se clasifica como un riesgo "No Tolerable" en la Matriz de Riesgo de TGP.

Figura 02: KP 326+570, vista de la tubería expuesta en el DDV, ocasionado por acción de terceros.

- Reparación de la fibra óptica de telecomunicaciones.
- Reparación del revestimiento de las tuberías afectadas.
- Reposición de la tapada en las zonas afectadas por excavaciones.
- Reparación de gaviones en cruce de río, cerca del área afectada.

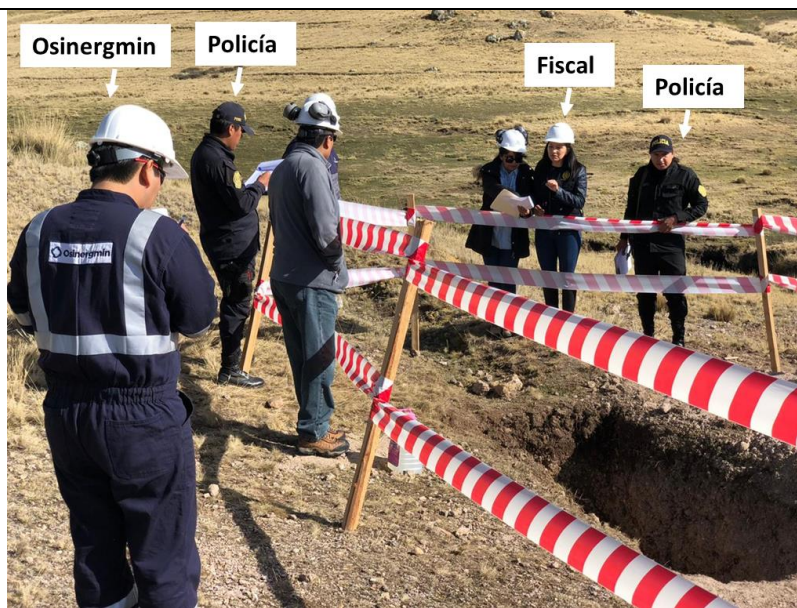
De la verificación se evidenció trabajos de delimitación y vigilancia del área afectada, para evitar mayores afectaciones al ducto expuesto por acciones de terceras personas. Por otro lado, se evidenció la presencia de la policía nacional y ministerio público en la zona para constatar los daños causados.

Figura 03: KP 326+570, inspección en campo del área afectada. Se comprueba la delimitación del área y la presencia del personal policial y la fiscal del ministerio público.

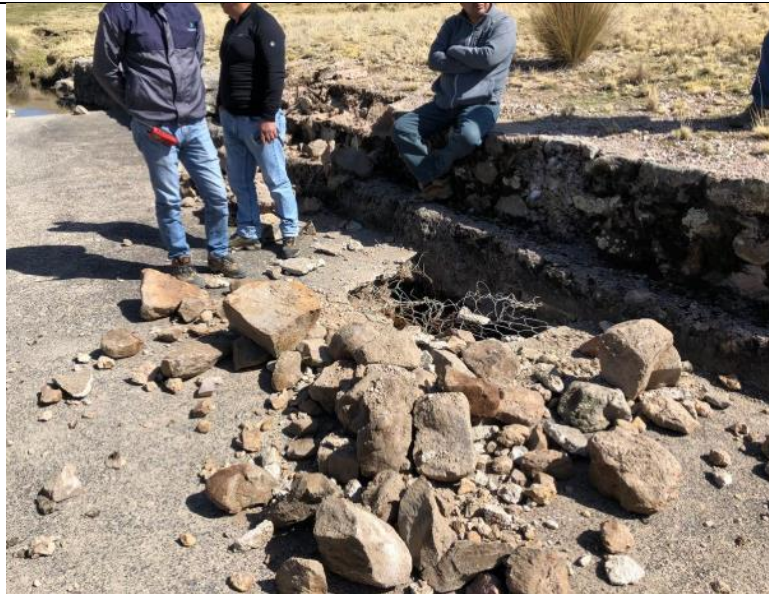
Figura 04: KP 326+570, vista de las afectaciones a los gaviones de contención cerca de cruce de camino y quebrada.
