INFORME DE EVALUACIÓN DE LAS CONDICIONES DE RIESGO DETECTADAS LOS DÍAS 02 Y 09.09.2015 A LA ALTURA DEL KP 196+633 DEL SISTEMA DE TRANSPORTE POR DUCTOS DE GAS NATURAL Y LÍQUIDOS DE GAS NATURAL DE TRANSPORTADORA DE GAS DEL PERÚ S.A.

1. DATOS GENERALES				
Agente Supervisado:	Transportadora de Gas del Perú S.A.			
Unidad Supervisada:	Sistema de Transporte por Ductos de Gas Natural y Líquidos de Gas Natural			
Zona Geográfica:	Selva			
Ubicación de la Condición de Riesgo:	Kilómetro de Progresiva (KP):	196+633		
	Coordenadas UTM WGS84:	Huso y Zona:	18L	
		Este:	647032	
		Norte:	8565874	
	Zona:	Chiquintirca		
	Distrito:	Anco		
	Provincia:	La Mar		
Departamento:	Ayacucho			
Fecha:	GN:	02.09.2015	LGN:	09.09.2015

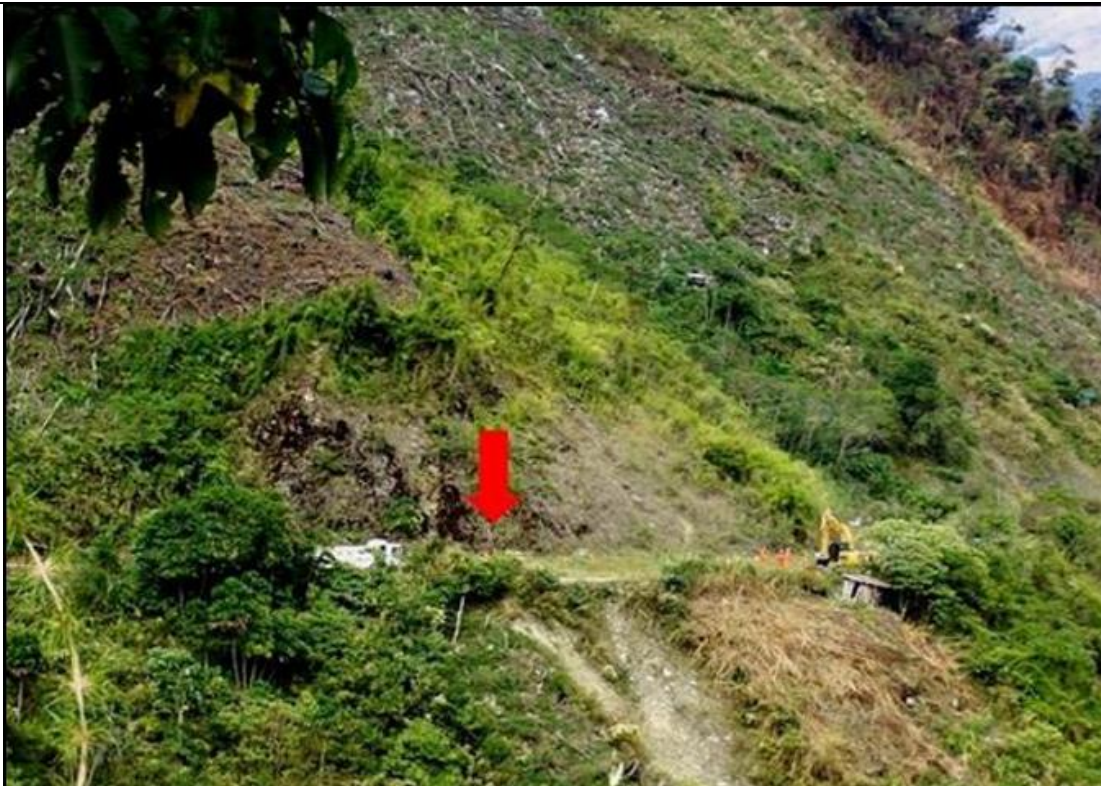
La empresa TGP señaló que la anomalía estaría provocada por el deslizamiento o movimientos lentos de suelos, producidos por el debilitamiento de la ladera (pendiente abajo) del Derecho de Vía de los ductos; producido por huaycos y erosión fluvial característicos de la zona y por una gran infiltración de agua favorecida por las condiciones antrópicas (deforestación realizada por las personas) y geológicas (litología, tectónica y escorrentías; por fuerzas naturales).

Figura 02: Vista del punto donde se detectó una anomalía (arruga) en los ductos de GN y LGN.

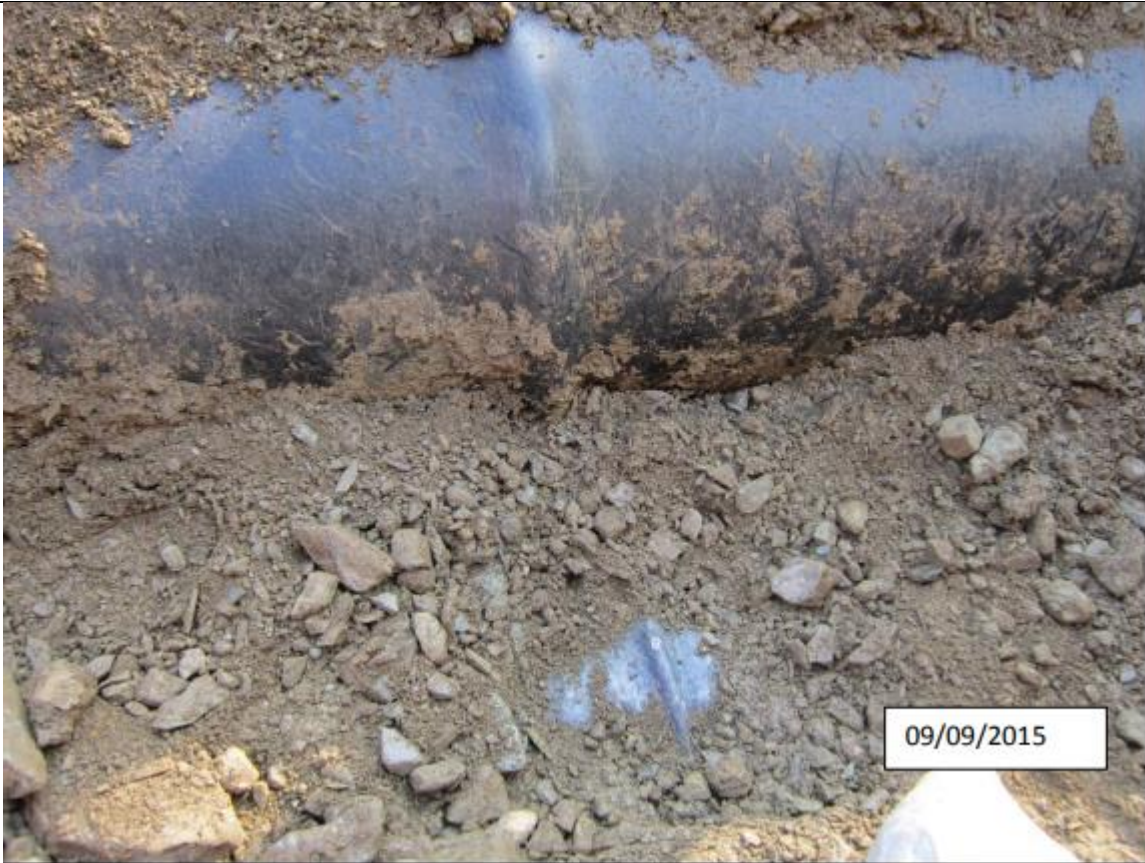
Según lo informado por TGP, el 02 de septiembre de 2015, mientras se ejecutaba la inspección interna del ducto de transporte de GN, en el tramo comprendido entre la Estación SF12 en PS2 (ubicada en la progresiva KP 108) y la Planta Compresora Chiquintirca (ubicada en la progresiva KP 210), TGP detectó una condición de riesgo debido a la detección de una anomalía (arruga) en el ducto de transporte de GN de 32", a la altura del KP 196+633. El día 09 de septiembre de 2015, durante el proceso de inspección de la anomalía detectada en el ducto de GN, TGP encontró otra arruga en el ducto de LGN.

Figura 03: Vista de las anomalías detectadas en los ductos de transporte de GN y LGN.

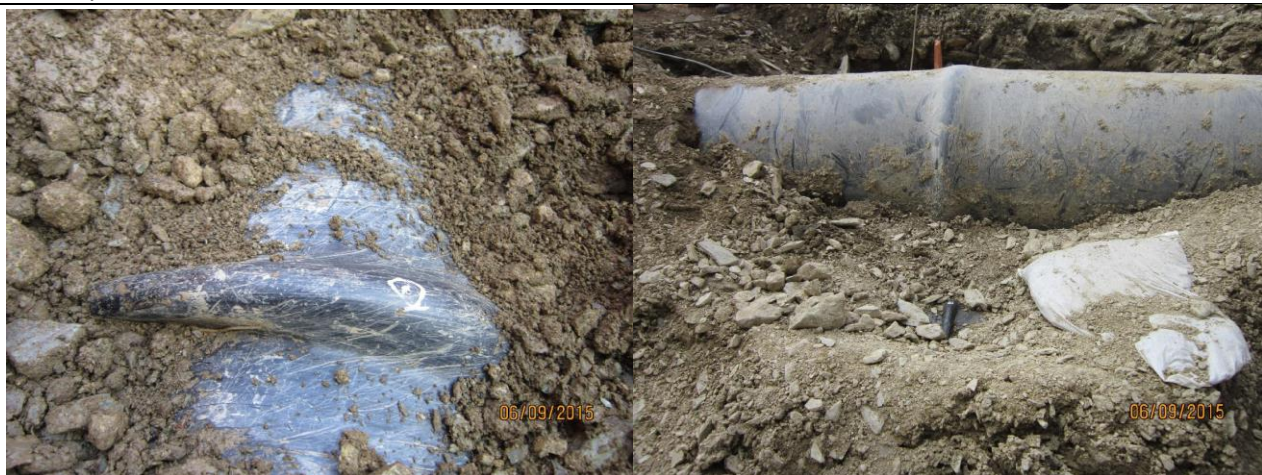
Figura 05: Vista de arrugas detectadas en los ductos de LGN (lado izquierdo) y GN (lado derecho)

De acuerdo a lo señalado por TGP, mediante Cartas Nros. TGP/GELE/INT-12512-2015 y TGP/GELE/INT-12553-2015, las condiciones de riesgo detectadas en el KP 196+633 de los ductos de LGN y GN correspondieron a un daño mecánico por un movimiento de masa. Al respecto, TGP reemplazó una sección de los ductos de LGN y GN afectados y realizó la instalación de instrumentos de monitoreo geotécnico a fin de mitigar el riesgo conforme lo estipulado en el artículo 66° del Anexo 1 del Reglamento de Transporte de Hidrocarburos por Ductos aprobado por D.S. N° 081-2007-EM.

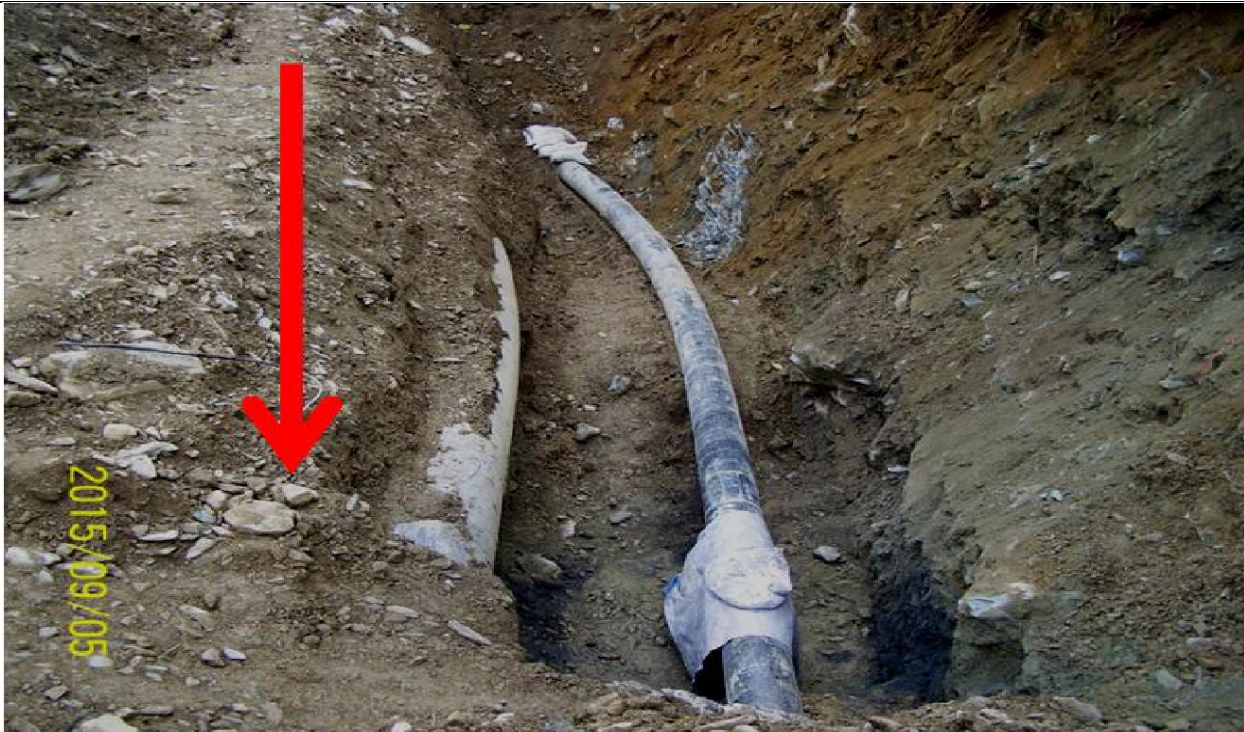
Figura 06: Vista de zanja en donde se realizan los trabajos de hot tap e instalación de by-pass. La flecha roja indica el sentido del flujo.

- Excavación y confirmación de presencia de arruga.
- Reparación que consta de instalación de hot taps, instalación de tramo bypass, corte en frío del segmento afectado y reemplazo del segmento afectado.

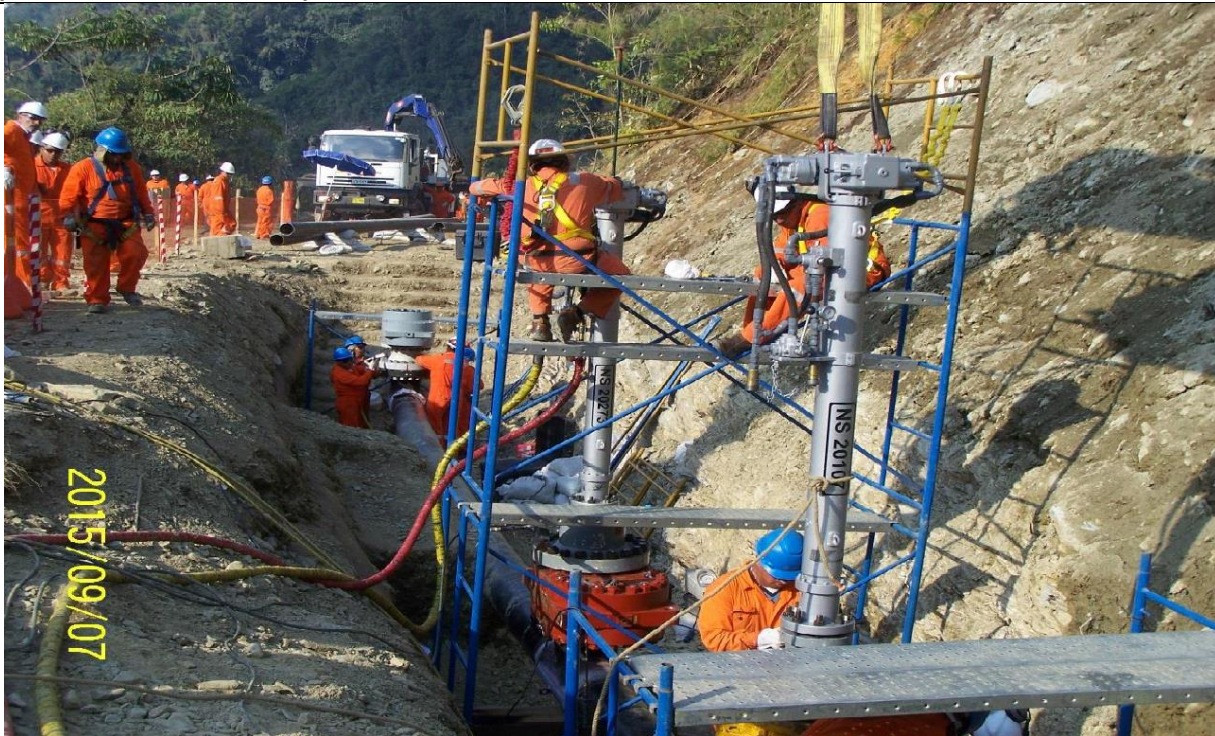
Figura 07: Instalación de hot tap en el ducto de LGN.

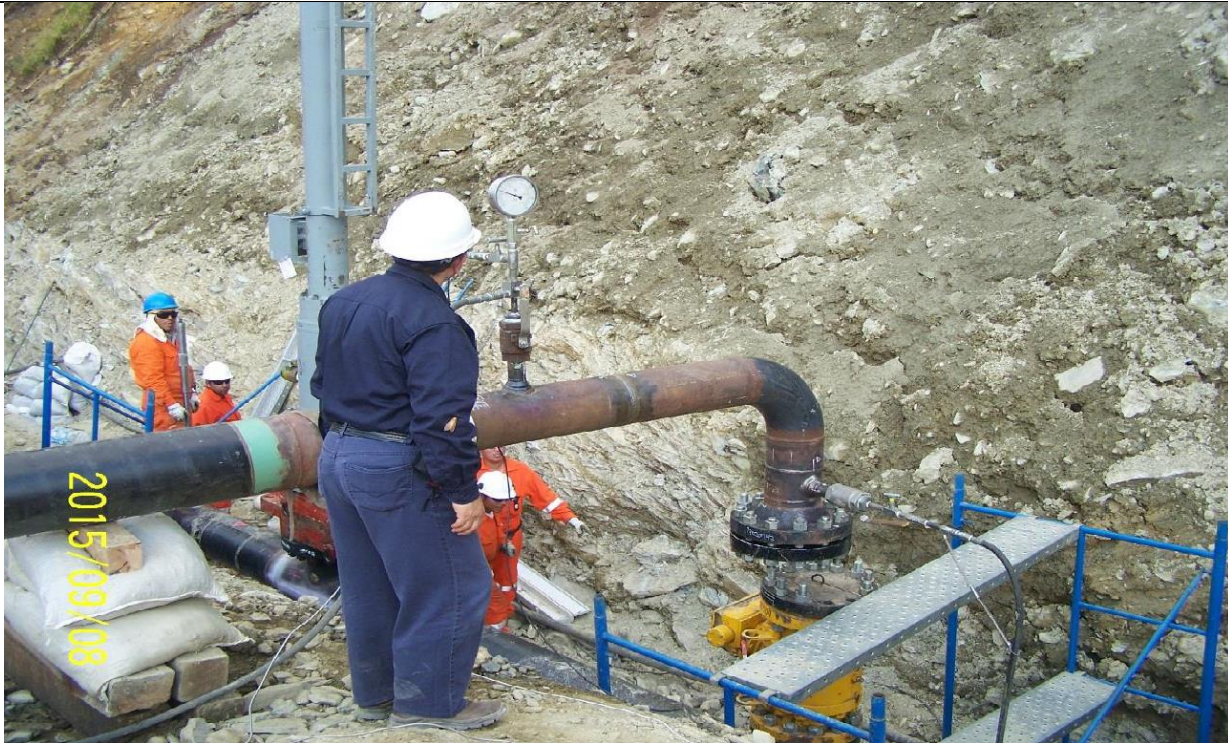
Figura 08: Vista de prueba hidraulica al by pass del ducto de LGN.

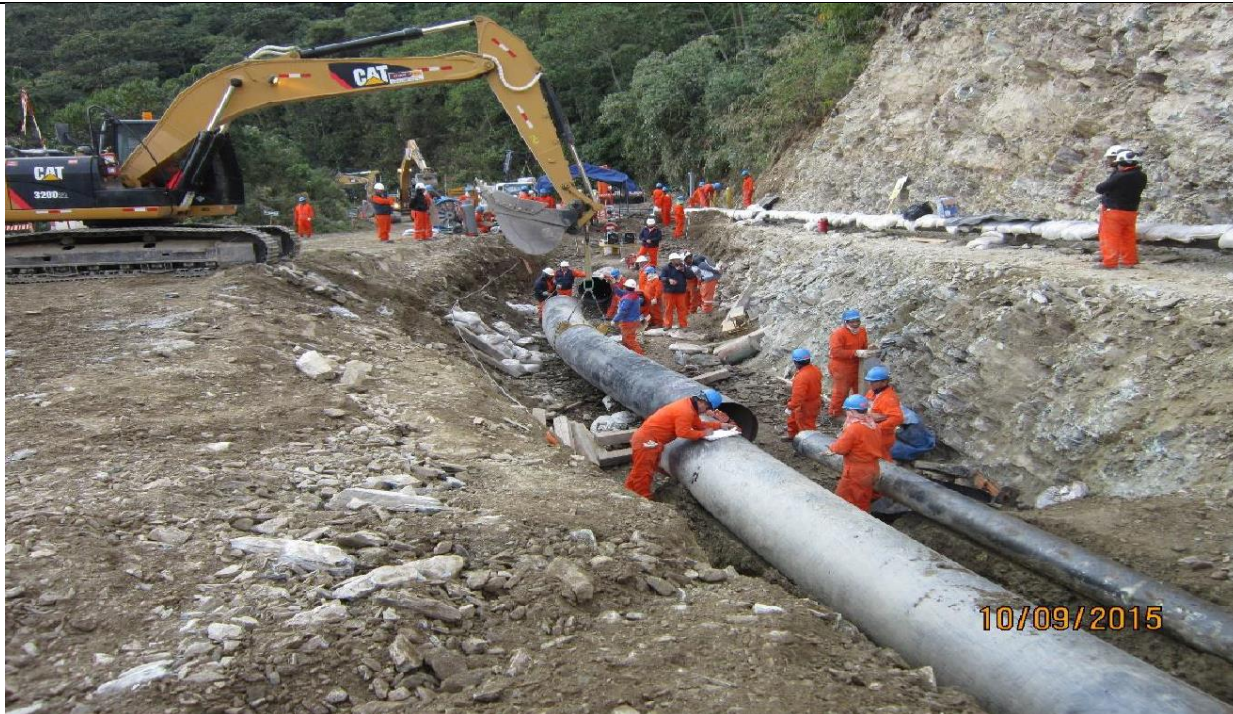
Figura 09: Vista de las secciones de los ducto de LGN y GN cortados

- Reparación que consta del corte en frío del segmento afectado y reemplazo del segmento afectado.

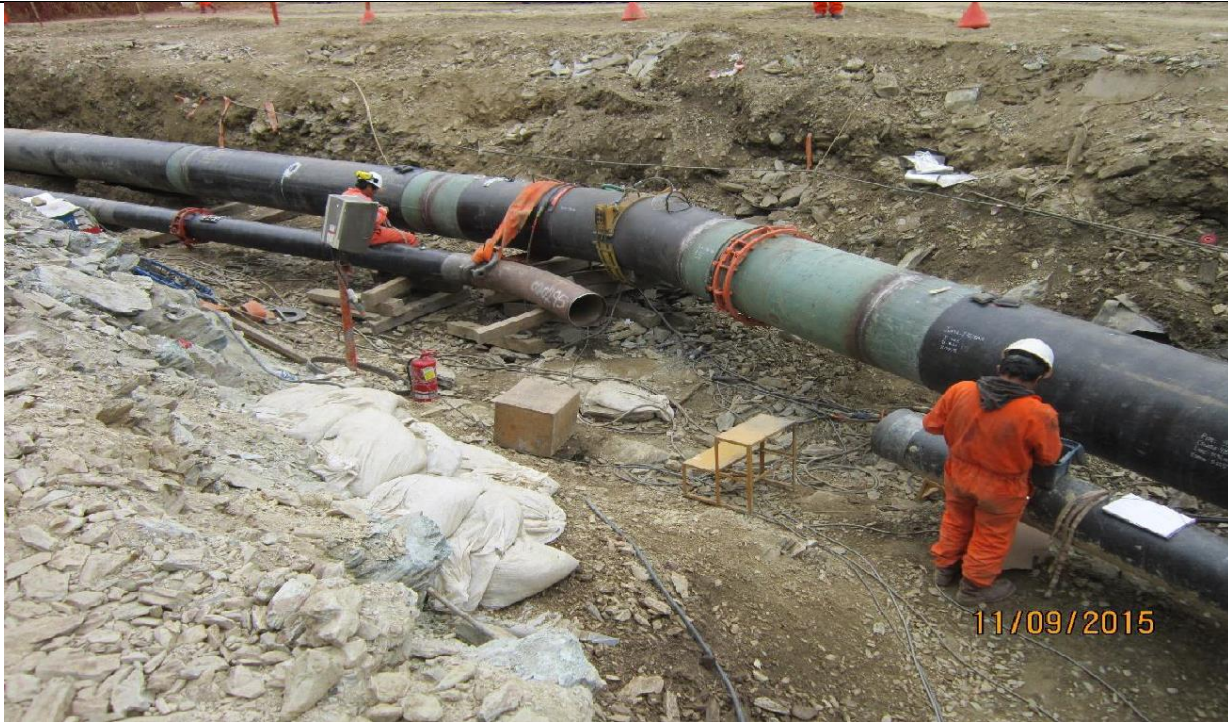
Figura 10: Vista de segmento del ducto de GN reemplazado.

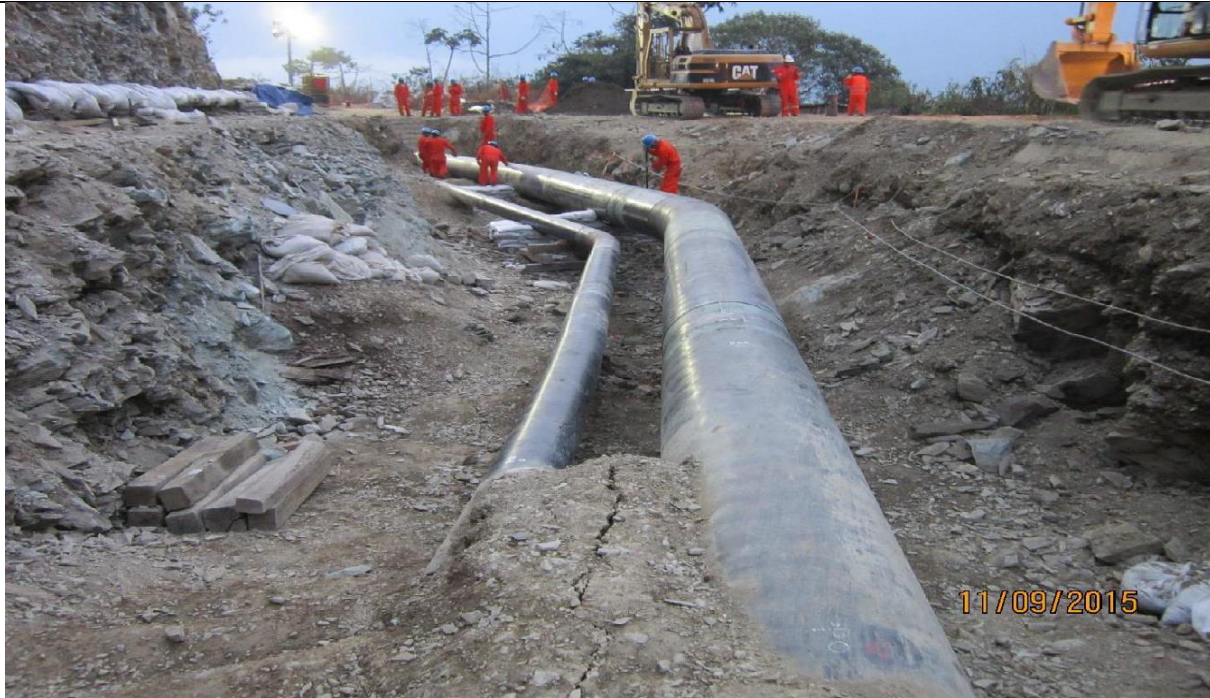
Figura 11: Vista de segmento de los ductos de LGN y GN reemplazados.

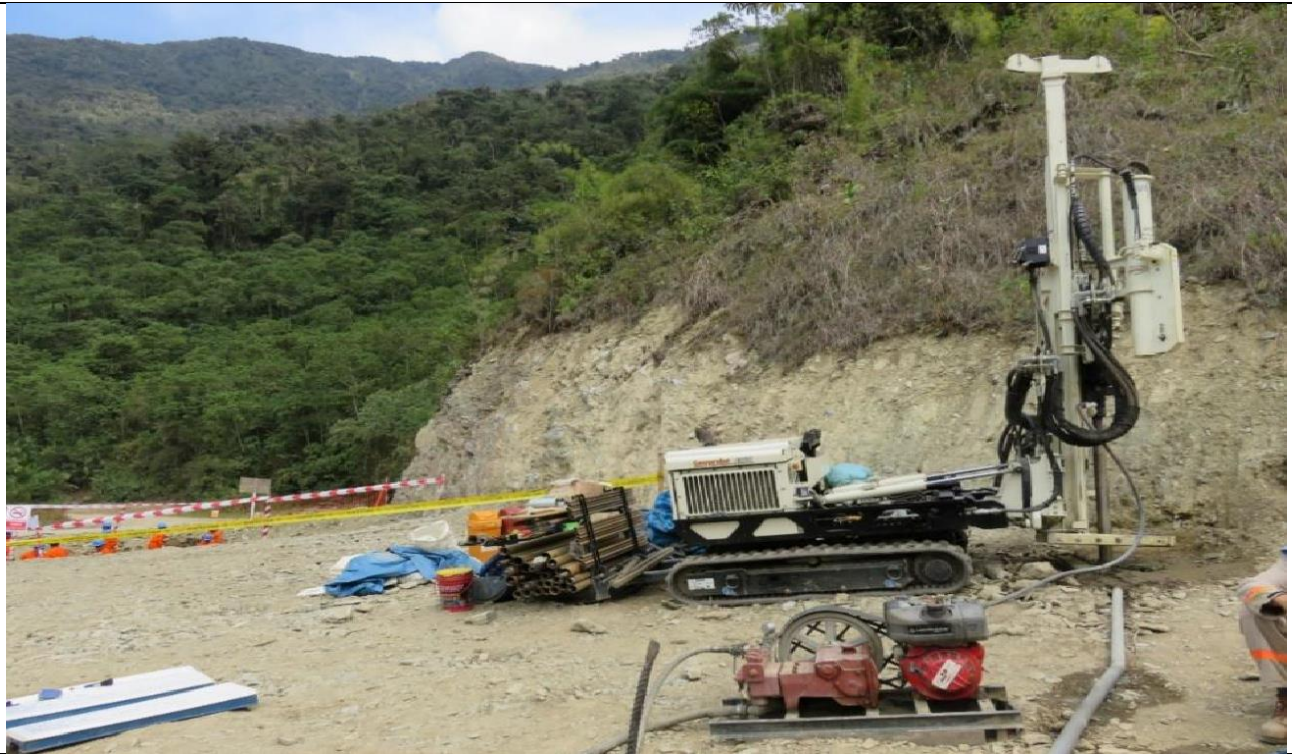
Figura 12: Vista de los trabajos de investigación geotécnica mediante sondajes profundos.

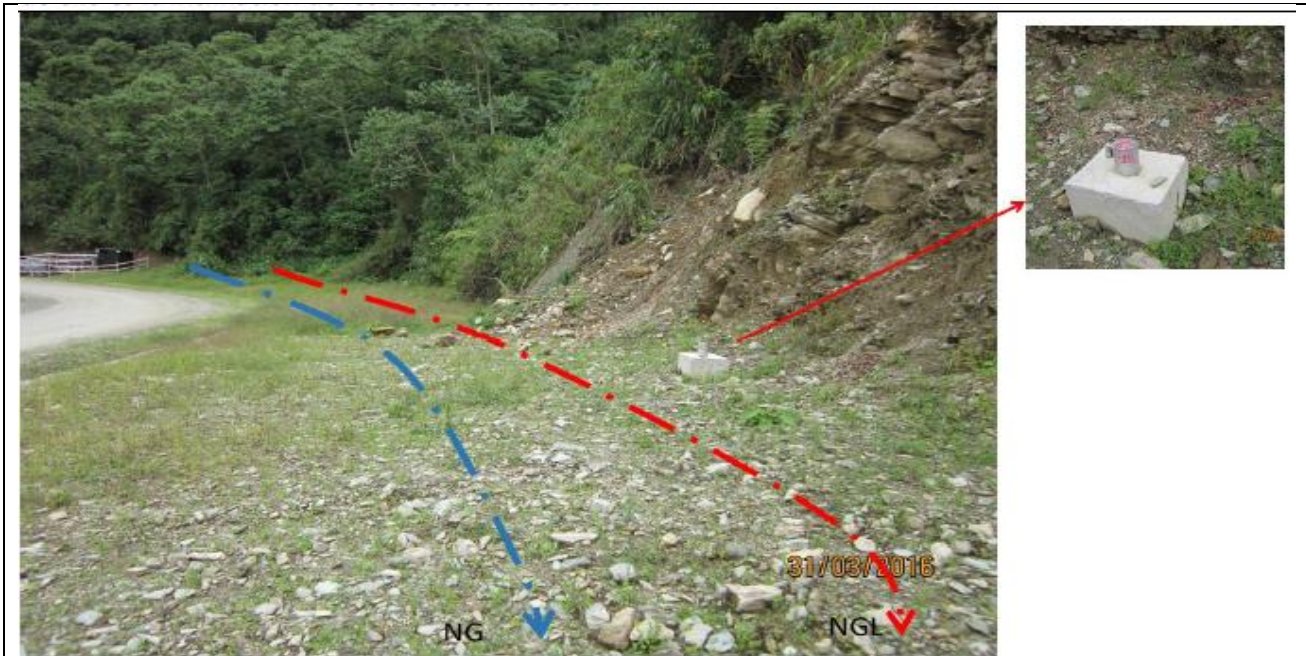
Figura 13: Vista de inclinómetro instalado a la altura del KP 196+633.

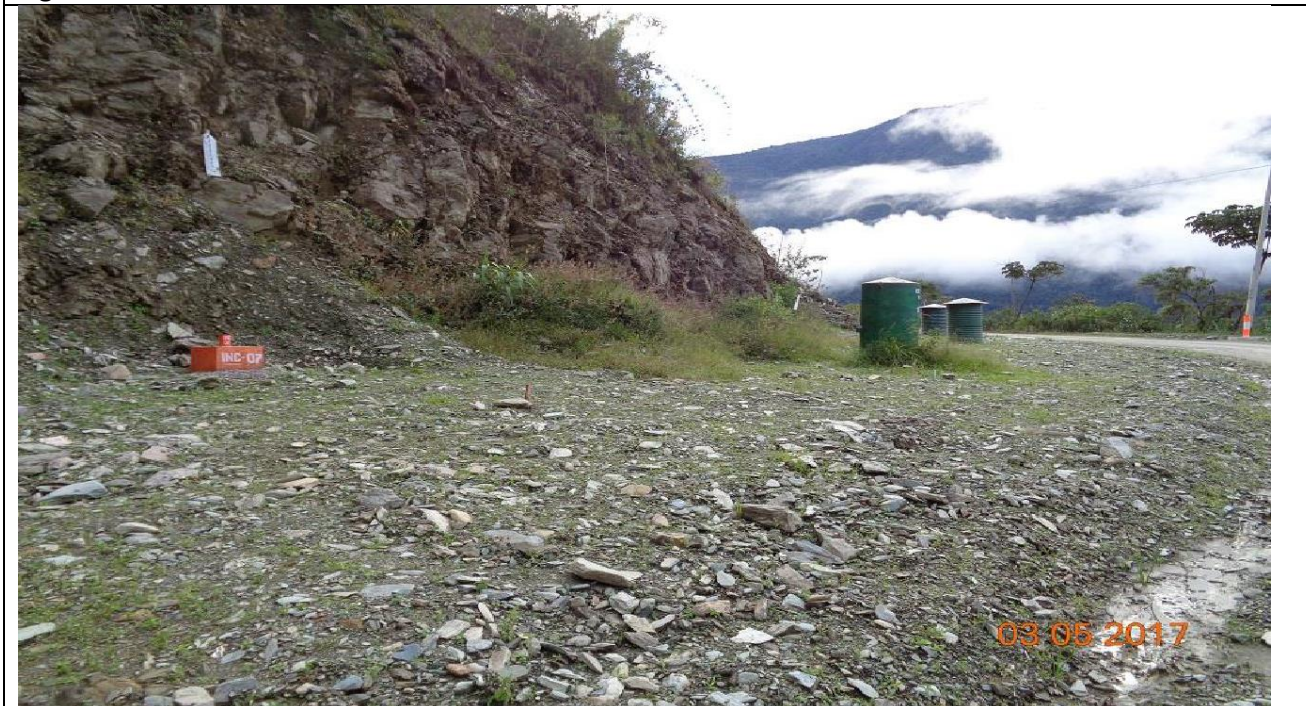
Figura 14: Vista panorámica de la instrumentación instalada a la altura del KP 196+633, inclinómetros y casetas de strain gauge.

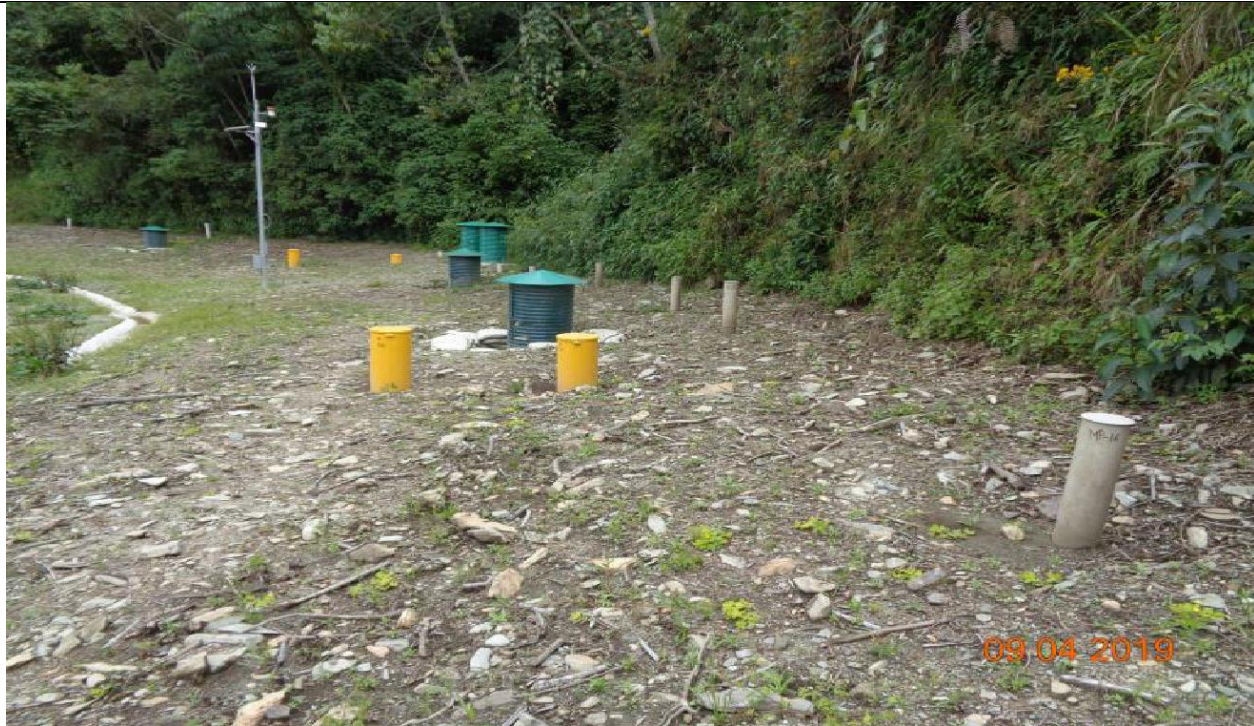
Figura 15: Vista panorámica de la instrumentación instalada a la altura del KP 196+633, inclinómetros y casetas de strain gauge.

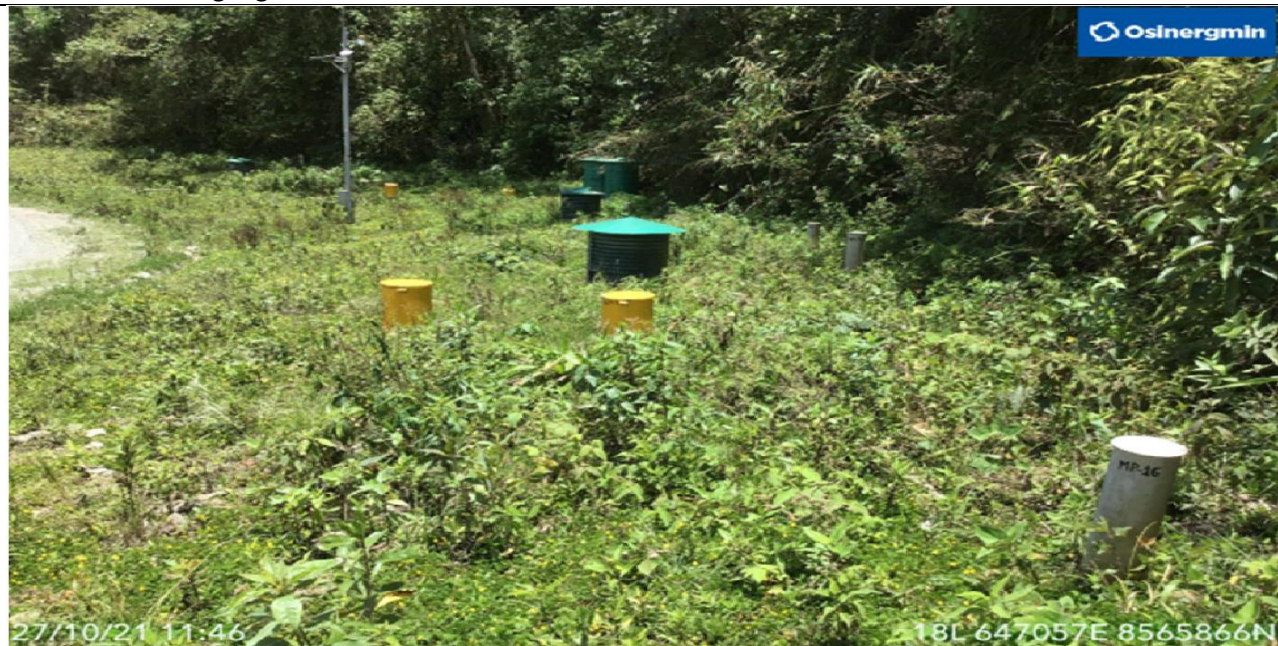
Figura 16: Vista del DDV a la altura del KP 196+633, se verifica tramo estable instrumentación geotécnica (Inclinómetros piezómetros) y Strain Gauges. (Fecha: 27.10.2021)
