INFORME SOBRE FALLA OCURRIDA EN EL SISTEMA DE TRANSPORTE POR DUCTOS DE GAS NATURAL DE LA EMPRESA AGUAYTÍA ENERGY DEL PERÚ S.R.L

FECHA : 19 de diciembre de 2011, a las 13:10 horas

UBICACIÓN : KP 36+928
Altura Km. 103 de la Carretera Federico Basadre, distrito de Irazola, provincia de Padre Abad, departamento de Ucayali.

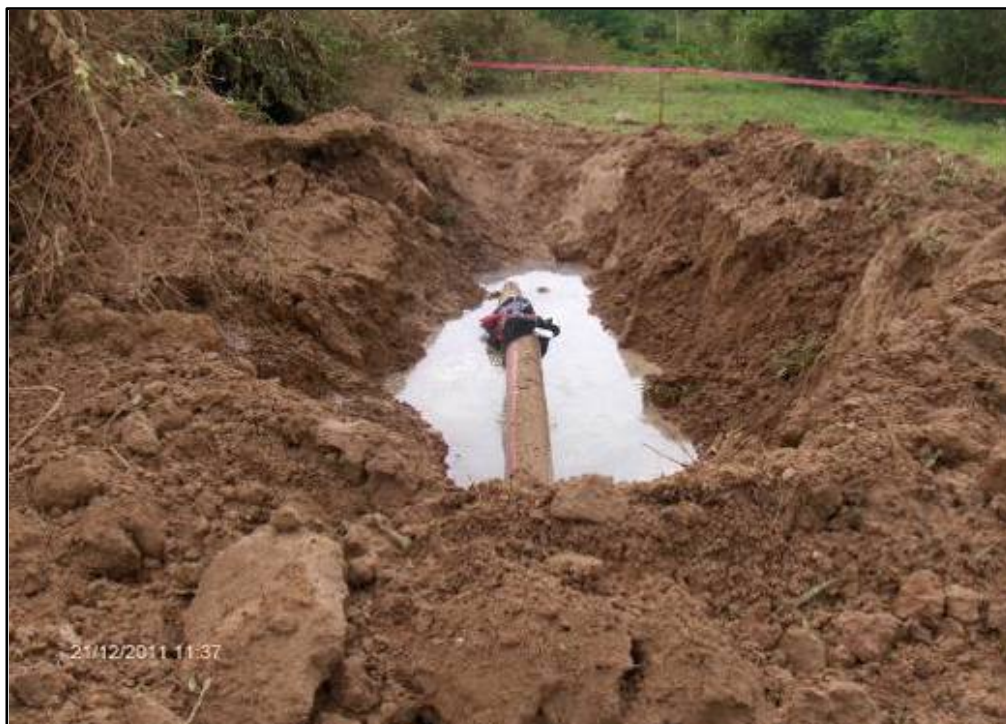
FOTO N° 02: KP 36+928, vista panorámica del forado producido por la explosión del ducto aproximadamente 14 m. de largo por 7 m. de ancho. Tapada de 1.20 m.

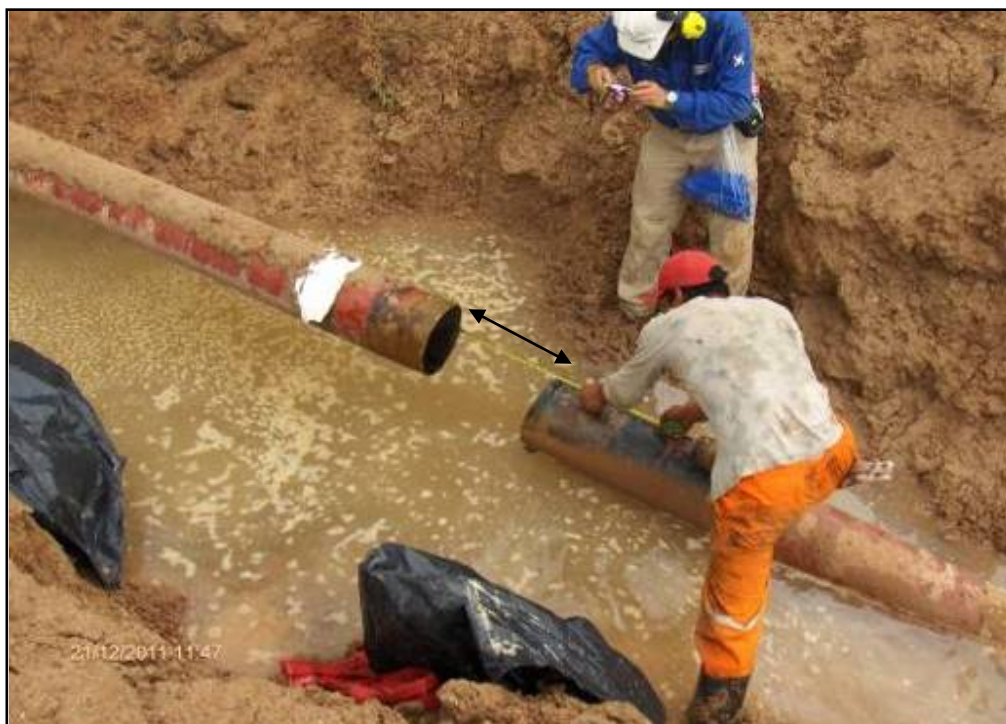
FOTO N° 03: KP 36+928, 15 pulgadas de distancia de separación entre extremos de la tubería colapsada.

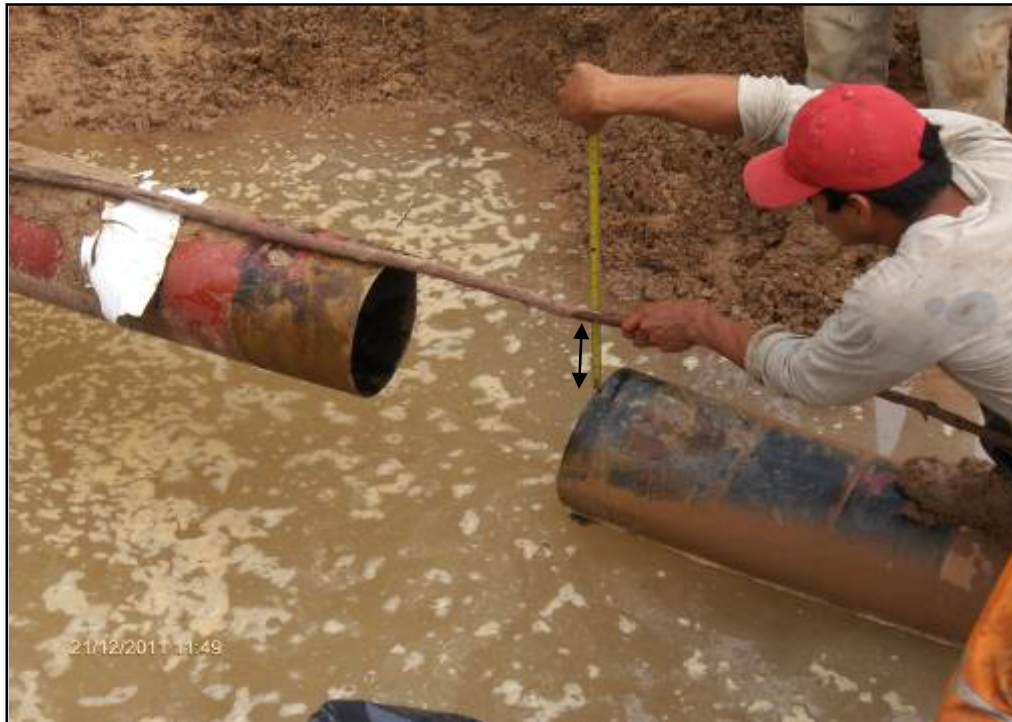
FOTO N° 04: KP 36+928, 8 pulgadas de desfase entre bordes superiores de extremos del tubo averiado. Lateralmente 3 pulgadas de desfase.

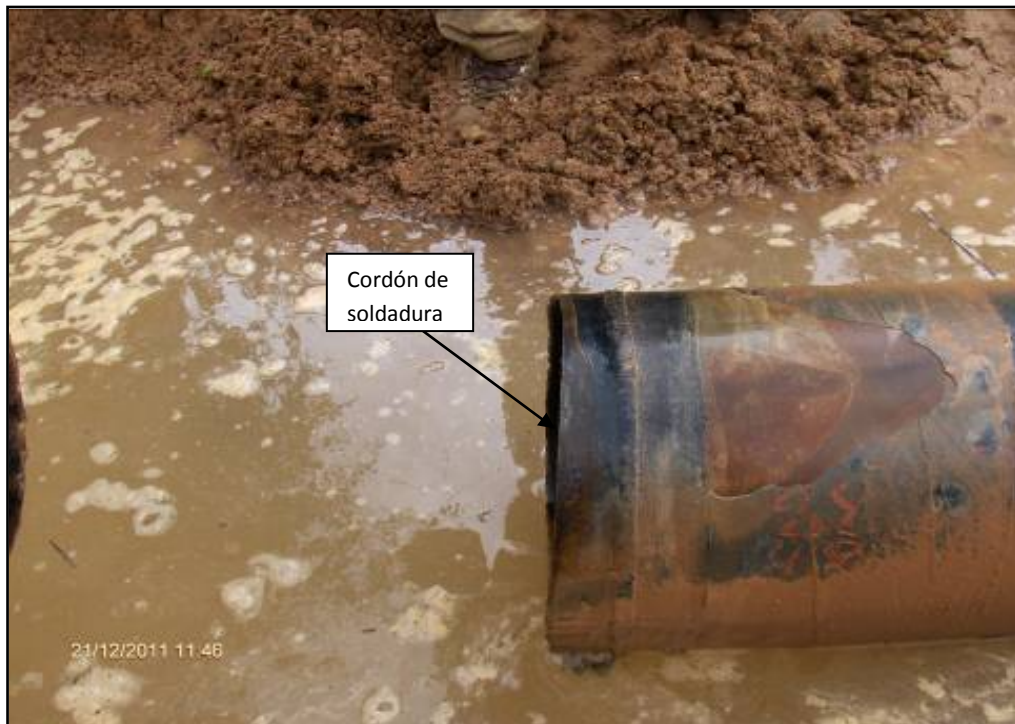
FOTO N° 05: KP 36+928, la rotura se produjo en la Zona de Afectación de Calor (ZAC) del cordón de soldadura.

La falla se presentó por sobre esfuerzos de tracción en la dirección del eje del ducto que produjeron un estiramiento y rotura del material de la pared de la tubería al exceder su resistencia a la fluencia, siendo que la causa raíz de la falla más probable de la aplicación de esta sobrecarga axial de tracción, fue el desplazamiento de una masa del suelo del DDV que al empujar la tubería generó el esfuerzo de tensión en la misma hasta su rotura. No habiéndose registrado evidencias de falla de fabricación (material) ni de construcción.

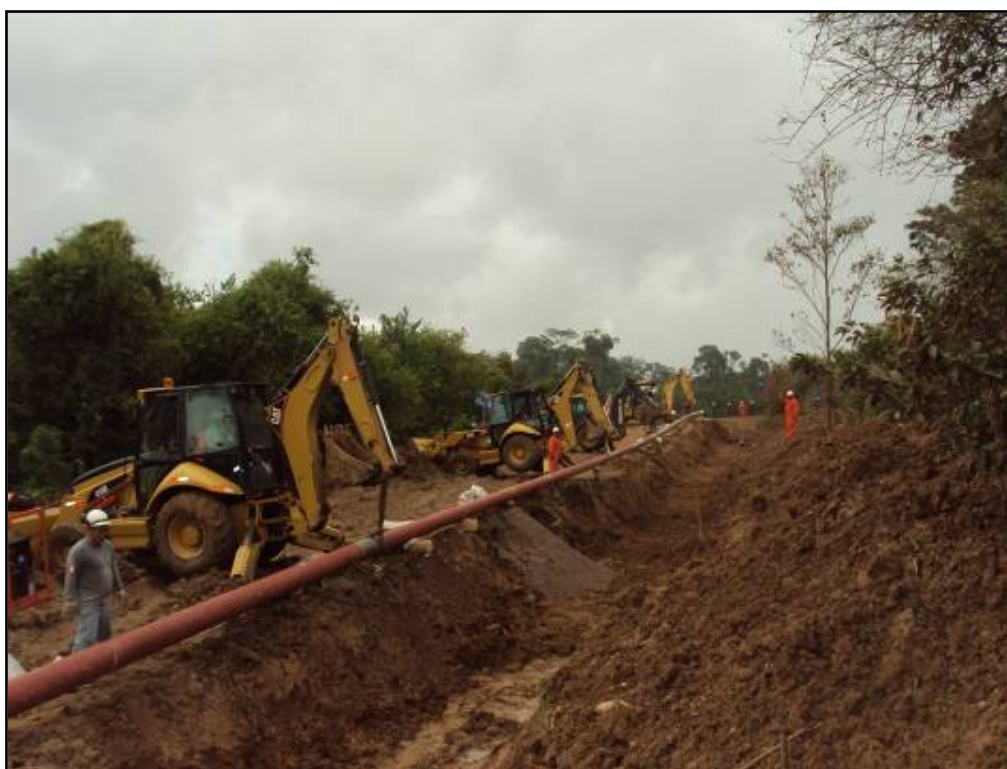
FOTO N° 06: KP 36+928, bajada de tubería en zona afectada.

La reparación del ducto y las obras de estabilización del suelo y drenaje de aguas superficiales y subterráneas se han ejecutado de acuerdo a las exigencias de la normativa técnica vigente.

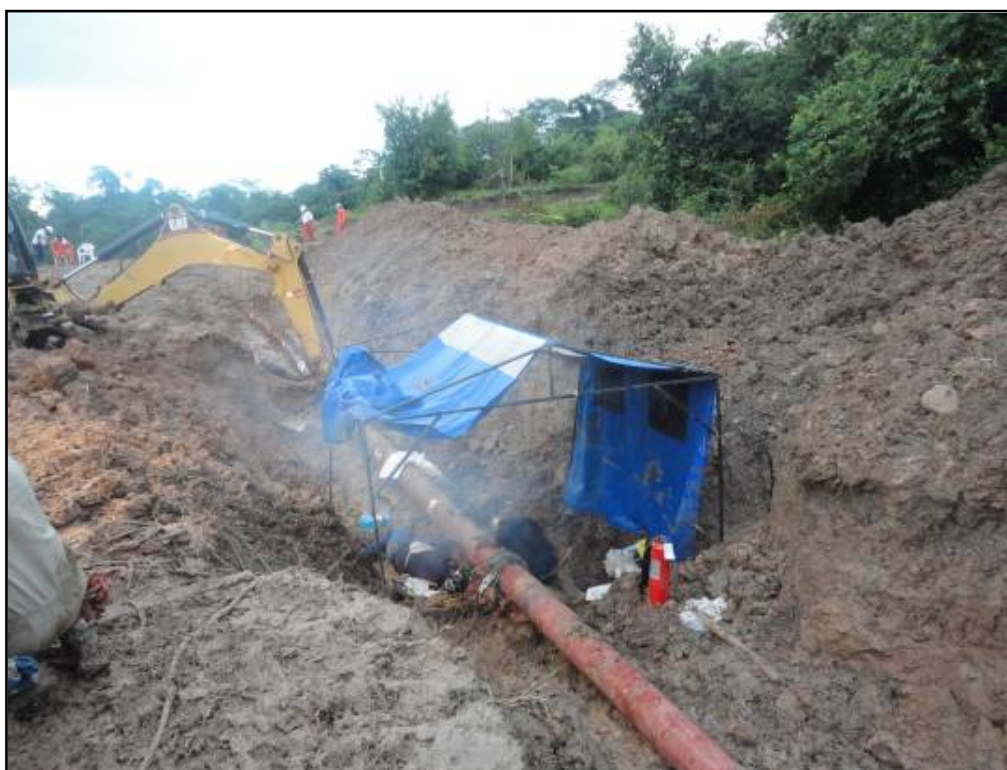
FOTO N° 07: KP 36+928, Soldeo de empalme de tubería.

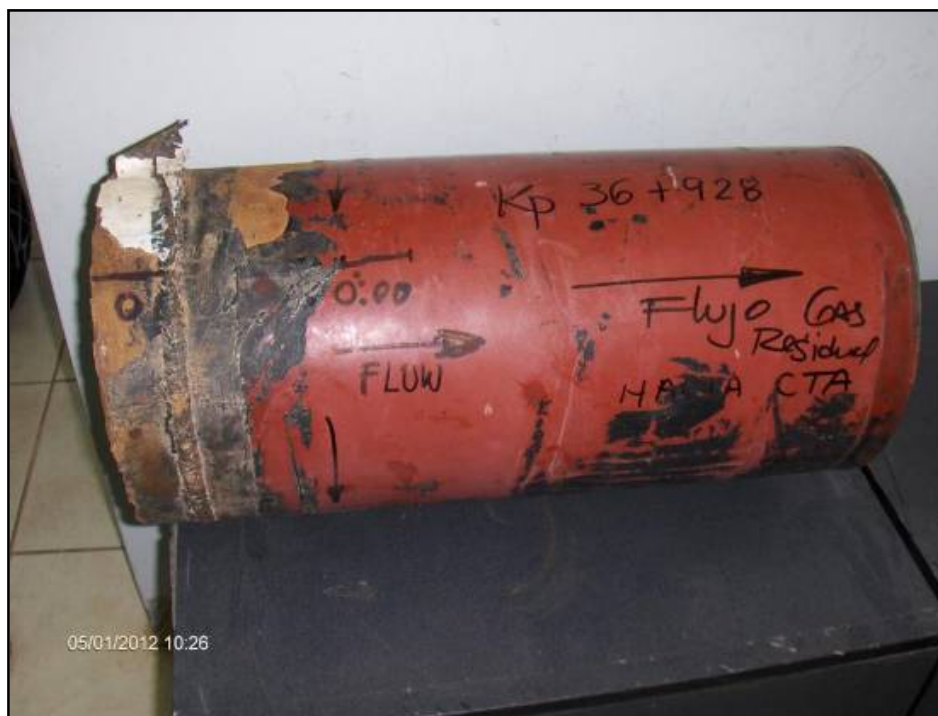
FOTO N° 08: Muestra de tubo aguas abajo de la falla (58 cm de longitud), La dirección del flujo se indica de izquierda (Neshuya) a derecha (CTA).

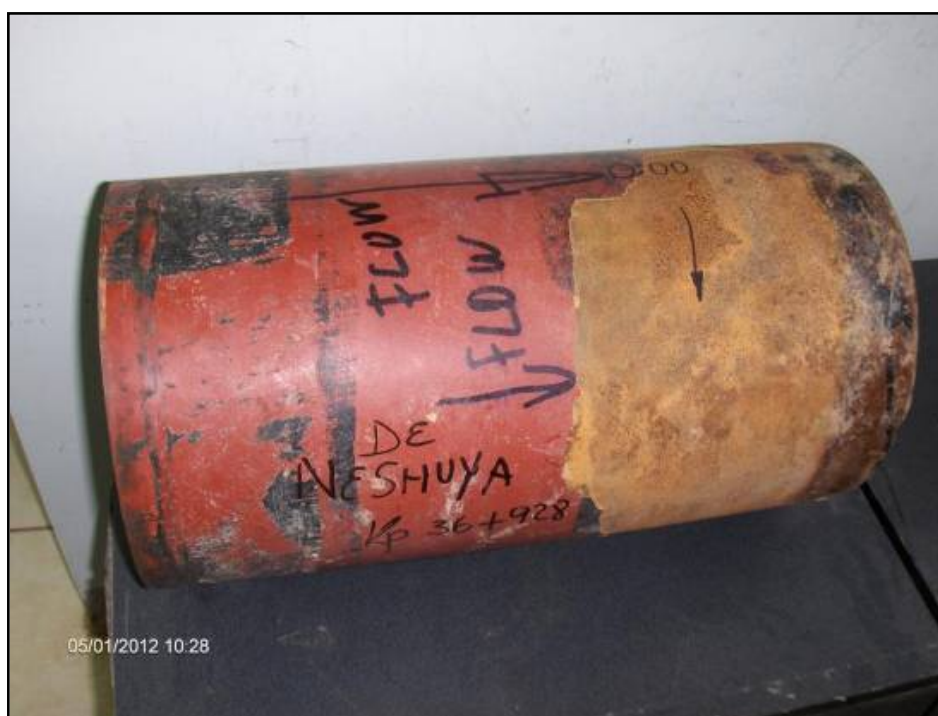
FOTO N° 09: Muestra de tubo aguas arriba de la falla (50 cm de longitud).
