INFORME SOBRE FALLAS OCURRIDAS EN EL DUCTO DE LÍQUIDOS DE GAS NATURAL DEL SISTEMA DE TRANSPORTES DE CAMISEA

CUARTA FALLA: Kp 50+900 (Noviembre 2005)

FECHA : 24 de noviembre del 2005

LUGAR : K.P. 50+900
Sector Vilcabamba, Echarate, Cusco

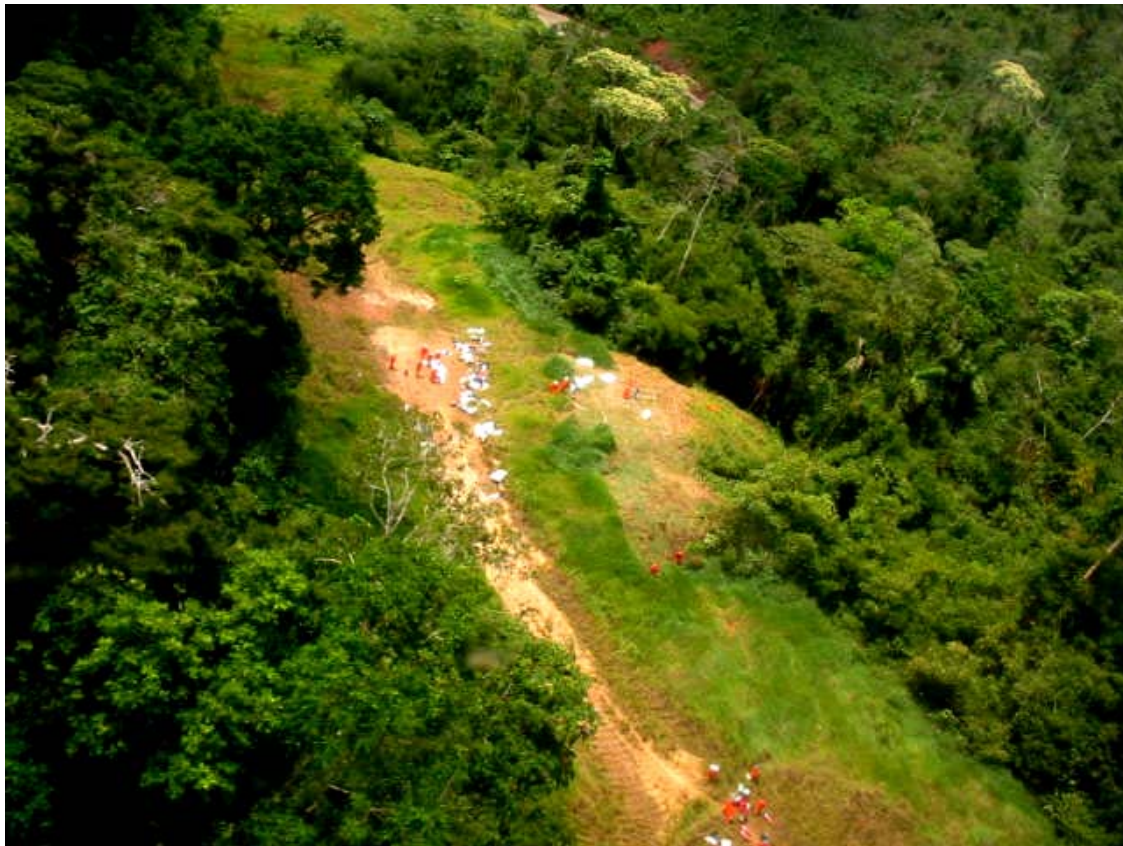
Vista panorámica de la zona de la quebrada Vilcabamba

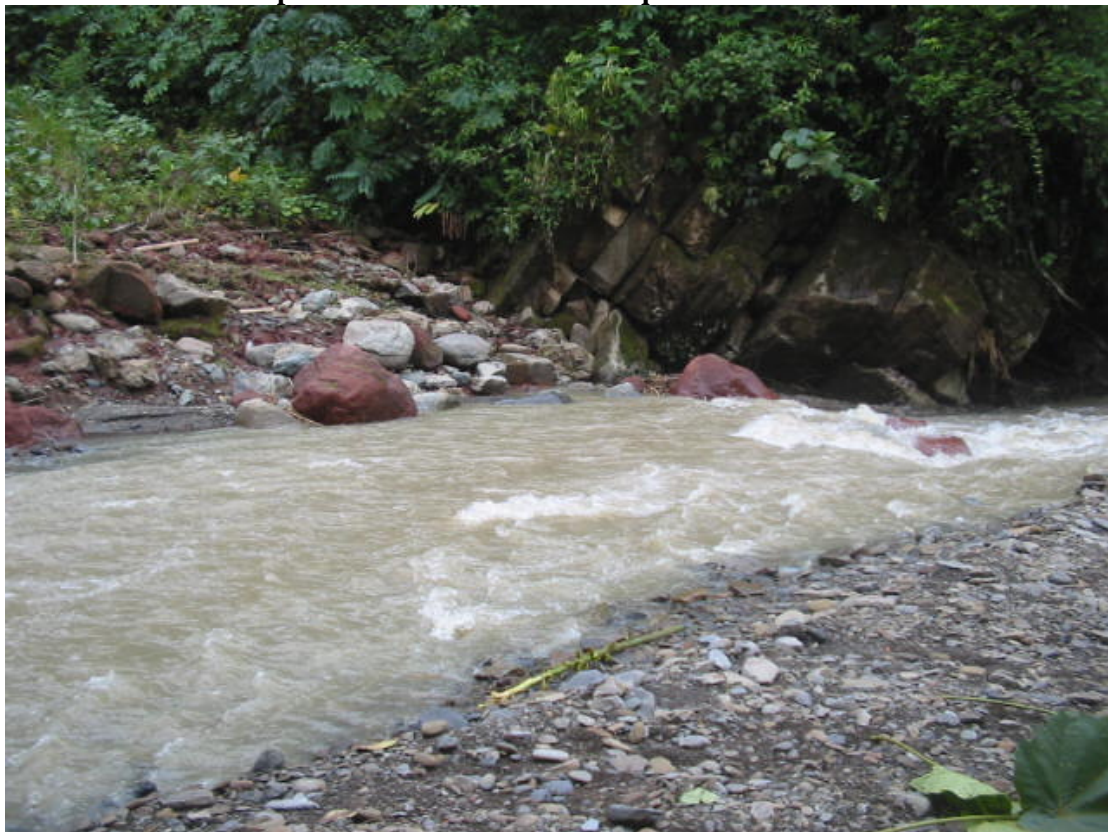
Zona del cruce del cruce del ducto en la quebrada Vilcabamba

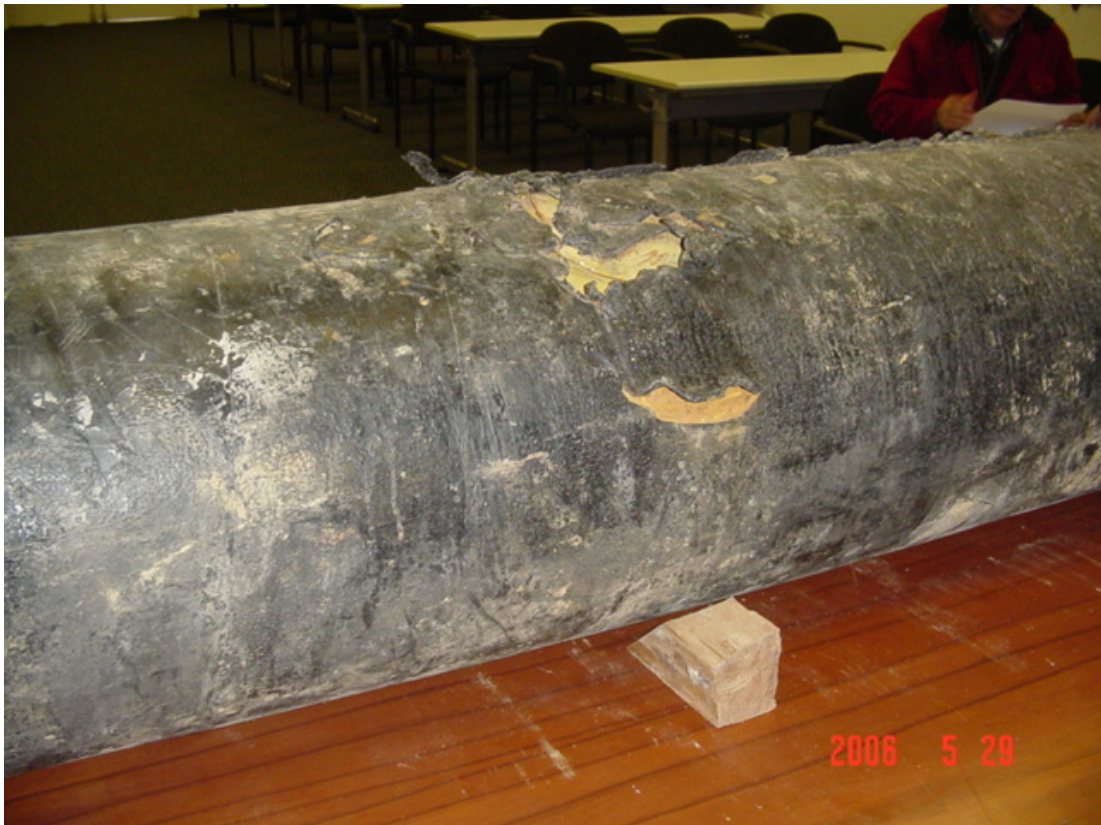
El ducto en este cruce de río sufrió un impacto durante la etapa constructiva que posteriormente se convirtió en una fisura drante la operación.

Como resultado de las investigaciones realizadas se concluye que el ducto sufrió un impacto (abolladura) durante la etapa constructiva, que con la operación generó una fisura en el mismo.

Tramo del ducto fallado, se observa el impacto recibido
