INFORME SOBRE LA FALLA OCURRIDA EN EL SISTEMA DE TRANSPORTE POR DUCTOS DE GAS NATURAL DE LA EMPRESA AGUAYTÍA ENERGY DEL PERÚ S.R.L

FECHA : 17 de diciembre de 2015

UBICACIÓN : KP 40+000
Altura del Km 106 de la Carretera Federico Basadre, Distrito de Irazola, Provincia de Padre Abad, Departamento de Ucayali.

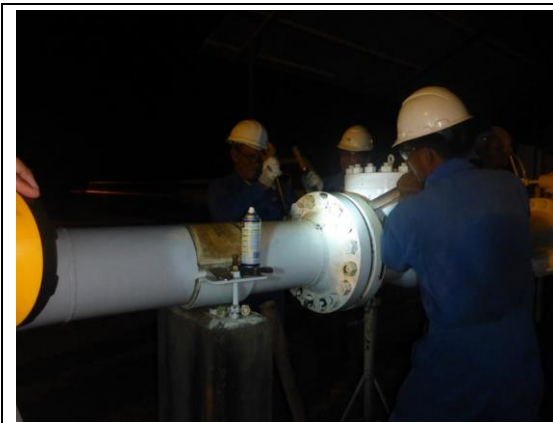
Imagen 02: Vista del bloqueo de la válvula de 10" en la estación Neshuya e instalación de plato ciego. (Fuente Aguaytía)

- **Acciones de Primera Respuesta a la Emergencia Ejecutadas por Aguaytía Energy**
 - Retiro de servicio la línea de 10" de GN.
 - Bloqueo de la válvula de 10" en la estación Neshuya e instalación de plato ciego.

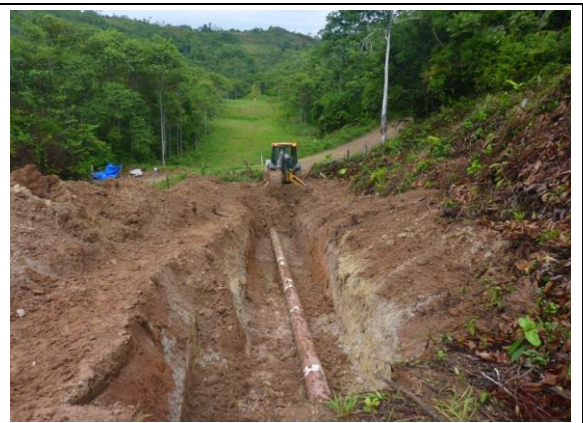
Imagen 03: Actividades de acondicionamiento (Apertura de Zanja y Remoción de material) para la reparación de la falla ocurrida en el KP 40+000 del ducto de 10" de GN. (Fuente Aguaytía)

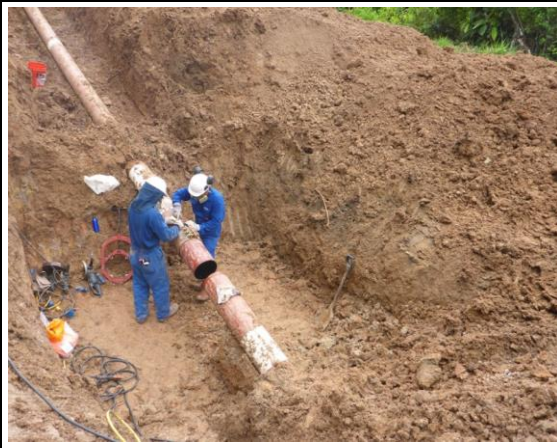
Imagen 04: Vista del corte en frío de la tubería intervenida del ducto de 10" de GN en el KP 40+000 (Fuente Aguaytia)

- **Acciones Durante la Reparación de la Falla Ejecutadas por Aguaytía Energy**
 - Verificación de explosividad en el lugar donde se desarrolla las actividades de reparación.
 - Corte en frío el segmento de la tubería fallada
 - Limpieza mecánica de la superficie de la tubería a intervenir.
 - Alineamiento del niple con el segmento de la tubería a reparar.
 - Soldeo de niple de 10" de diámetro y 1m de largo.
 - Ejecución de Ensayos No destructivos.

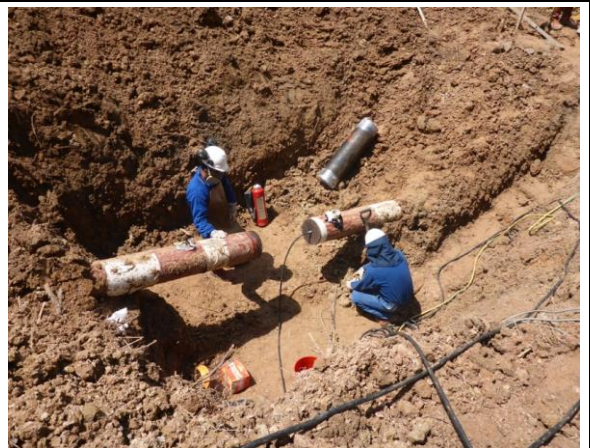
Imagen 05: Vista de la inyección de nitrógeno para la inertización del tramo de tubería a intervenir. (Fuente Aguaytia)

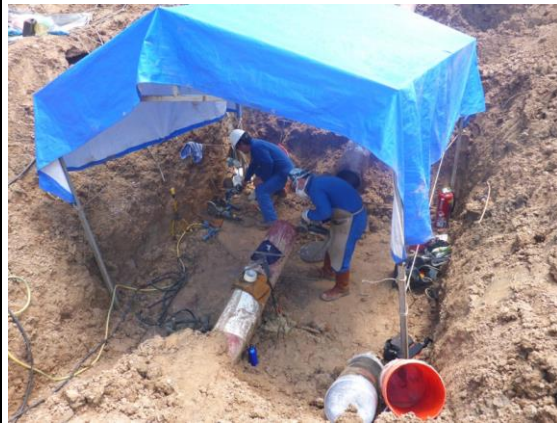
Imagen 06: Vista de las actividades de biselado y alineamiento, previas a la soldadura del niple de remplazo (Fuente Aguaytia)

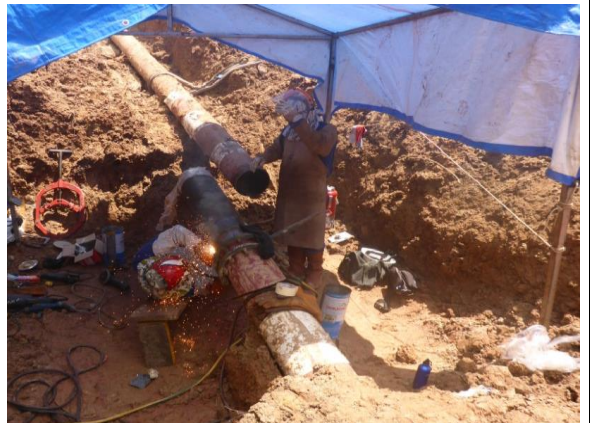
Imagen 07: Vista de la ejecución de la soldadura del niple de remplazo (Fuente Aguaytia)

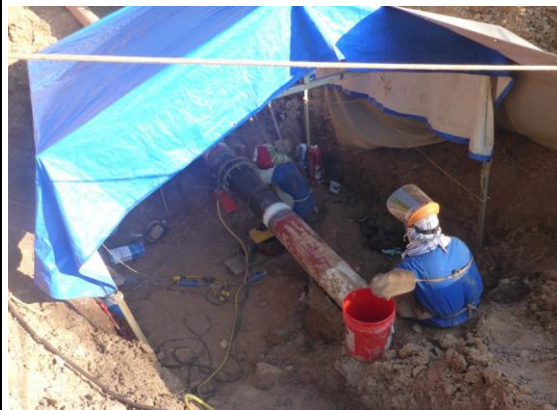
Imagen 08: Vista de la ejecución de la soldadura del niple de remplazo (Fuente Aguaytia)

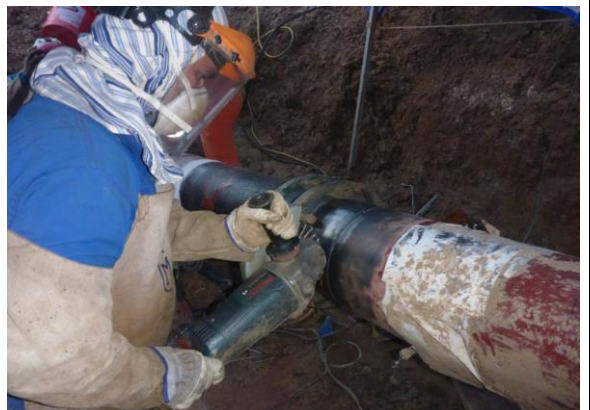
Imagen 09: Vista del esmerilado del segundo cordón de soldadura (Fuente Aguaytia)

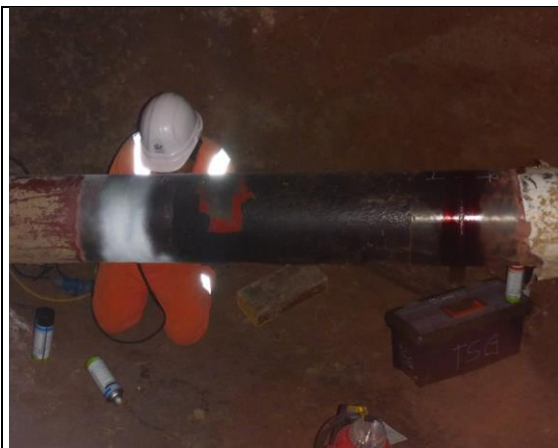
Imagen 10: Vista de la ejecución de END (tintes penetrantes) como parte de las actividades de reparación del ducto de 10'' de GN en KP 40+000. (Fuente Aguaytia)

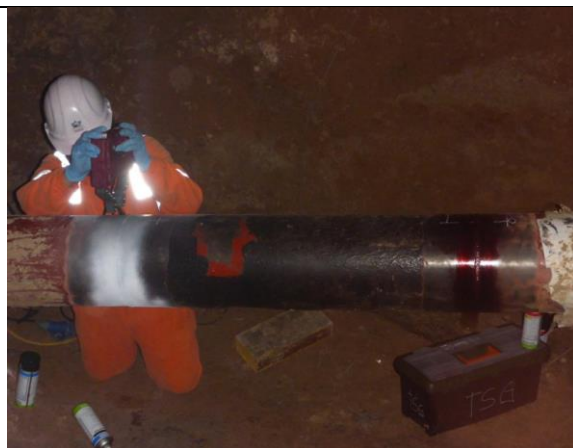
Imagen 11: Vista de la ejecución de END (partículas magnéticas) como parte de las actividades de reparación del ducto de 10'' de GN en KP 40+000. (Fuente Aguaytia)

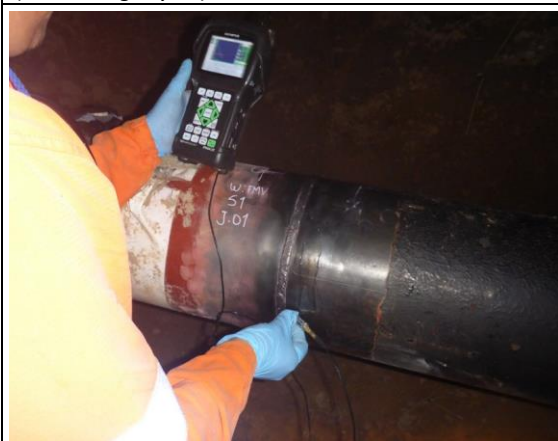
Imagen 12: Vista de la ejecución de END (ultrasonido) como parte de las actividades de reparación del ducto de 10'' de GN en KP 40+000. (Fuente Aguaytia)

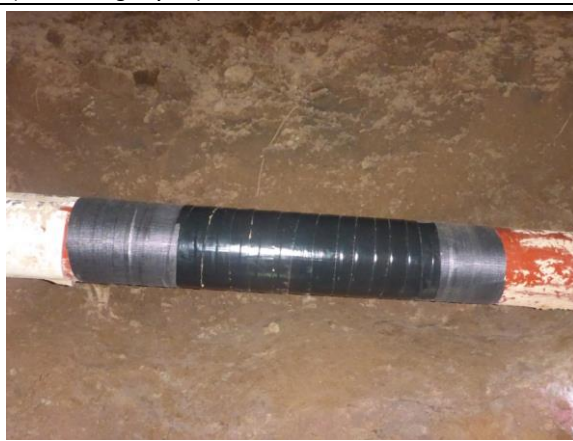
Imagen 13: Vista de la reparación del revestimiento ducto de 10'' de GN en KP 40+000 mediante la aplicación de recubrimiento epóxico anticorrosivo (Fuente Aguaytia)

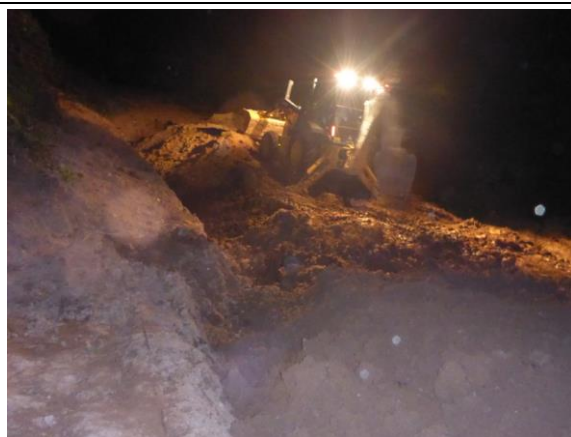
Imagen 14: Vista de las actividades de inicio de recuperación de tapada (Fuente Aguaytia)

- Retiro de plato ciego e reinicio de operación ducto de 10'' de GN mediante la apertura de la válvula de 10'' en la Estación Neshuya.
- Presurización de la línea.
- Monitoreo de gases explosivos en punto de reparación.
- Recuperación de nivel de tapada (1.40 m).

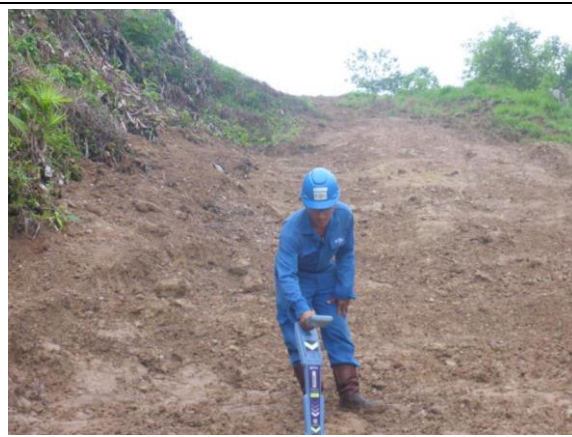
Imagen 15: Vista de la medición del nivel de tapada por parte del personal de Aguaytia Energy en el KP 40+000 del ducto de 10” de GN (Fuente Aguaytia)

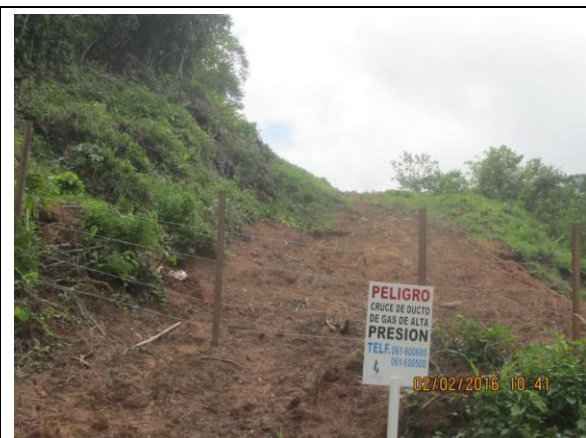
Imagen 16: La supervisión de Osinergmin verificó la restauración del área afectada por los trabajos de reparación dentro del Derecho de Vía (KP 40+000).

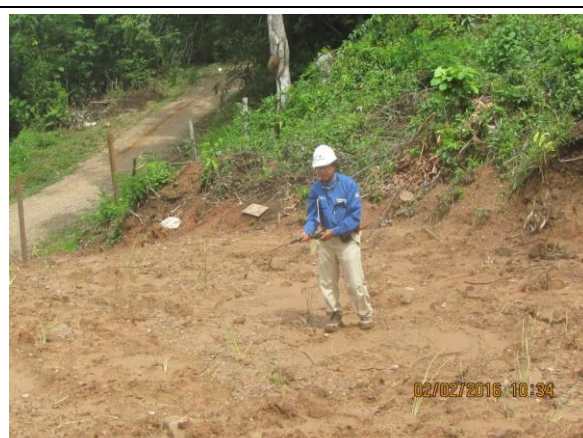
Imagen 17: Vista de supervisor de Osinergmin verificando el nivel de tapada en el punto de la falla. (KP 40+000).
