INFORME SOBRE LA FALLA OCURRIDA EN EL SISTEMA DE TRANSPORTE POR DUCTOS DE LÍQUIDOS DE GAS NATURAL DE LA EMPRESA AGUAYTÍA ENERGY DEL PERÚ S.R.L

FECHA : 25 de agosto de 2016

UBICACIÓN : KP 81+500
Altura del Km 17 de la Carretera Federico Basadre, Distrito de Campo Verde, Provincia de Coronel Portillo, Departamento de Ucayali.

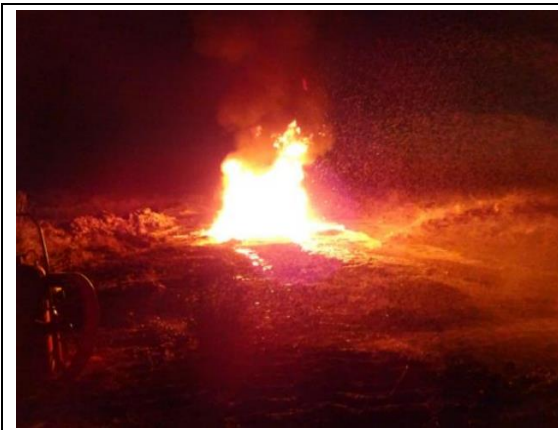
Imagen 02 (En la Madrugada)

Vista del incendio ocurrido el 25/08/2016 a las 03:48 hrs., a causa de una fuga de LGN en el KP 81+500 del ducto de 4" de LGN (Fuente Aguaytia)

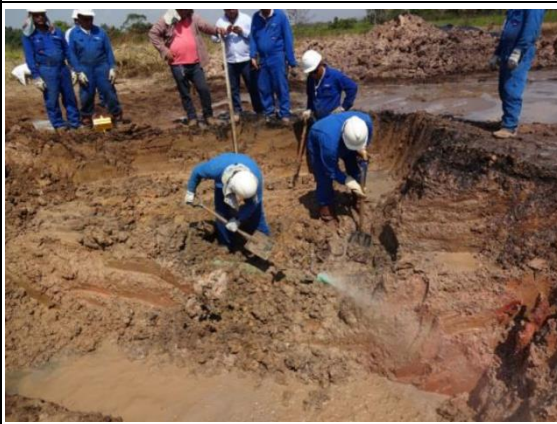
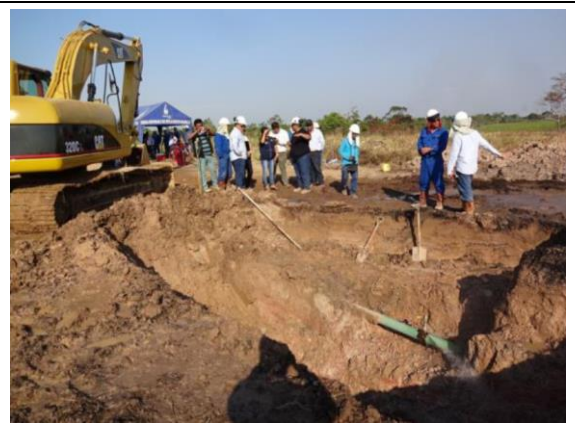
Imagen 08

Actividades de acondicionamiento (Apertura de Zanja y Remoción de material) para la reparación temporal de la falla ocurrida en el KP 81+500 del ducto de 4" de LGN (Fuente Aguaytia)

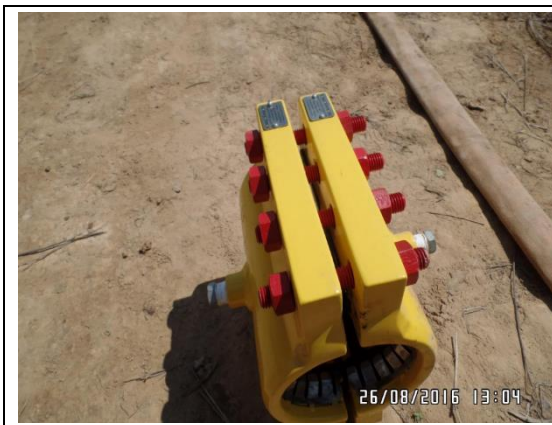
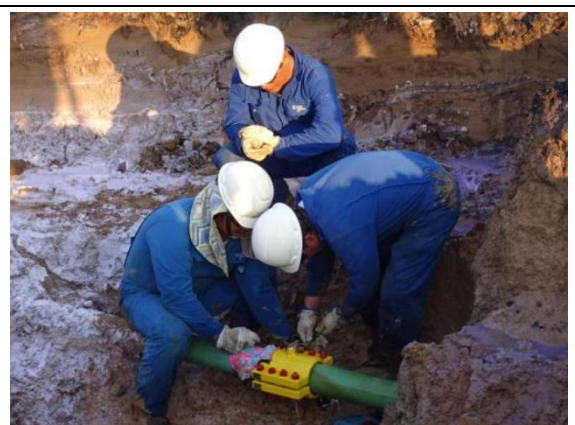
- Identificó una conexión posiblemente clandestina: Grampa de 4", con conexión a niple de 1".
- Instaló una grampa certificada de 4" de acero al carbono.
- Aplicó recubrimiento epóxico (anticorrosivo).
- Ejecutó los respectivos ensayos no destructivos.

Imagen 10: Vista de la grampa que se utilizó para la reparación temporal de la falla ocurrida en el KP 81+500 del ducto de 4" de LGN.

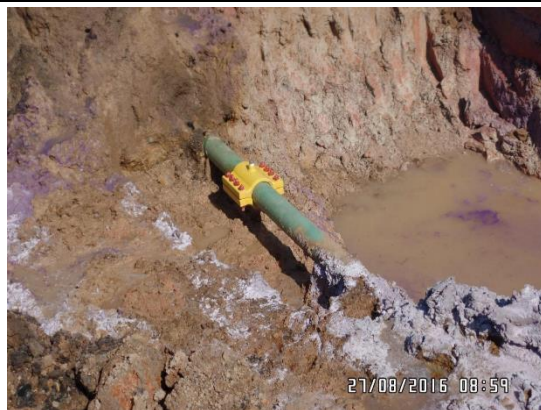
Imagen 11: Vista de la instalación de la grampa de 4" sobre el ducto de 4" de LGN en KP 81+500 (Fuente Aguaytia)

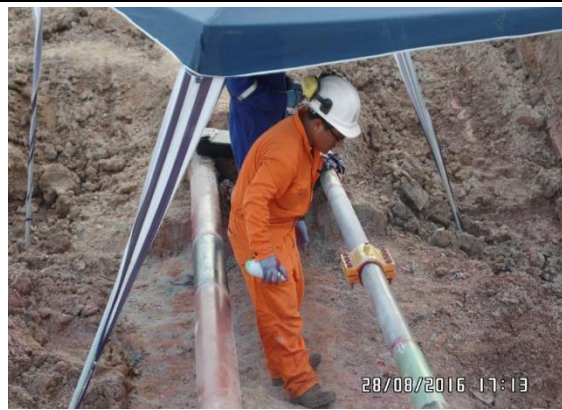
Imagen 12: Vista donde se aprecia la grampa certificada instalada en el ducto de 4" de LGN por personal de Aguaytia Energy.

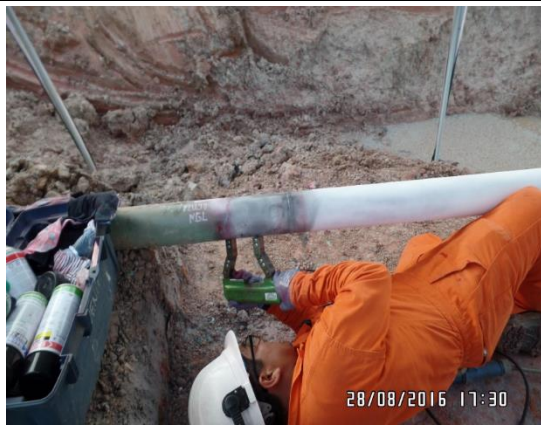
Imagen 13: Vista de la aplicación de tintas penetrantes como parte de las actividades de reparación temporal del ducto de 4" de LGN en KP 81+500

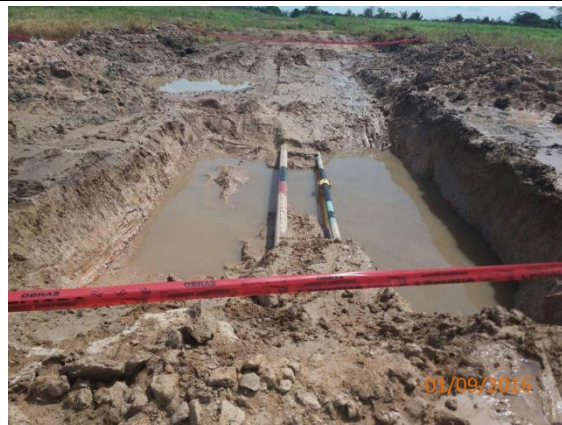
Imagen 14: Vista de la ejecución de END (partículas magnéticas) como parte de las actividades de reparación temporal del ducto de 4" de LGN en KP 81+500

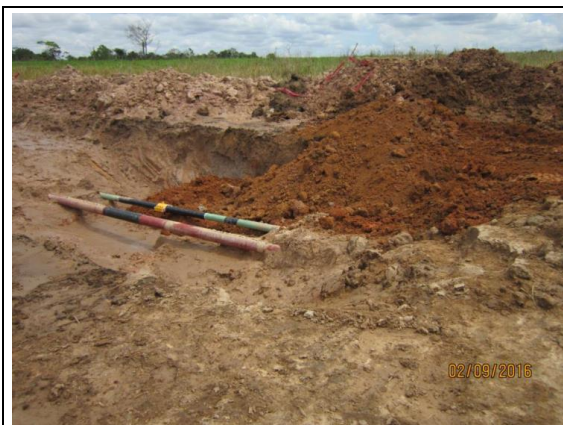
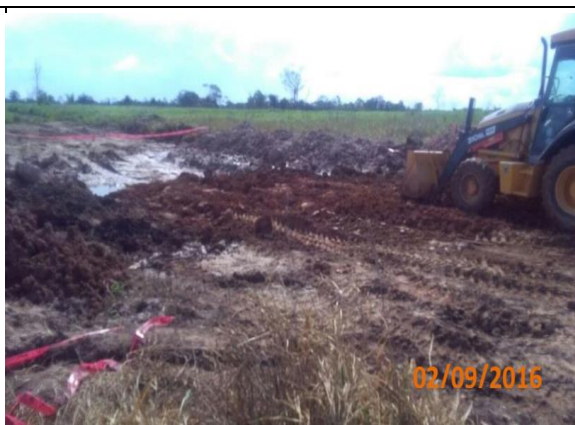
Imagen 16

Actividades de recuperación de tapada, finalizada la reparación temporal de la falla ocurrida en el KP 81+500 del ducto de 4" de LGN del Sistema de Transporte de Líquidos de Gas Natural de Aguaytía Energy.

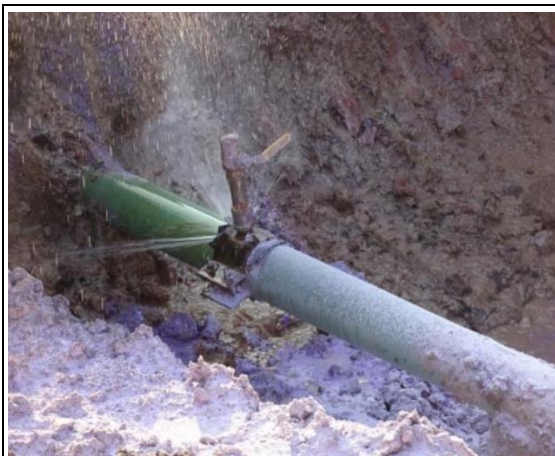
Imagen 20: Vista de la conexión clandestina (Abrazadera hecha de 4" con conexión a niple de 1") en KP 83+137 (Fuente Aguaytia)

Mostradas las evidencias, se presume que el origen de la falla del ducto de 4" de LGN en el KP 81+500 puede haber sido por actividades de terceros, lo cual debe ser corroborado con la investigación por parte de las autoridades competentes.

La empresa debe realizar la reparación definitiva del ducto e investigar la causa raíz de la falla al margen de la investigación policial.

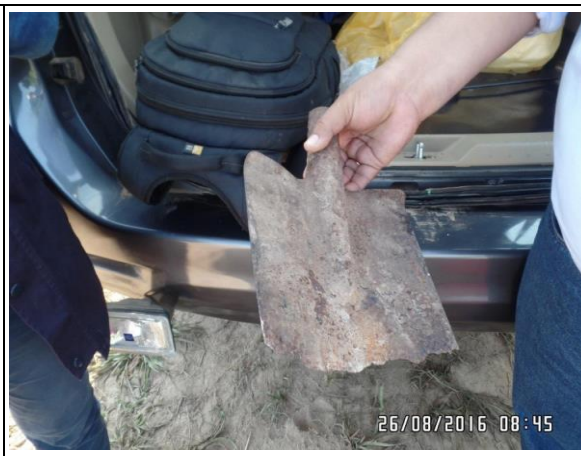
Imagen 21: Vista de una lampa encontrada en las cercanías a la zona del evento.
