INFORME SOBRE OCTAVA FALLA OCURRIDA EN EL SISTEMA DE TRANSPORTE DE LÍQUIDOS DE GAS NATURAL POR DUCTOS DE CAMISEA A LA COSTA DE LA EMPRESA CONCESIONARIA TRANSPORTADORA DEL GAS DEL PERU S.A.

FECHA : 12 de marzo de 2012

UBICACIÓN : KP 56+436
Reserva Comunal Matsiguenga, distrito de Echarate, provincia de La Convención, departamento de Cusco.

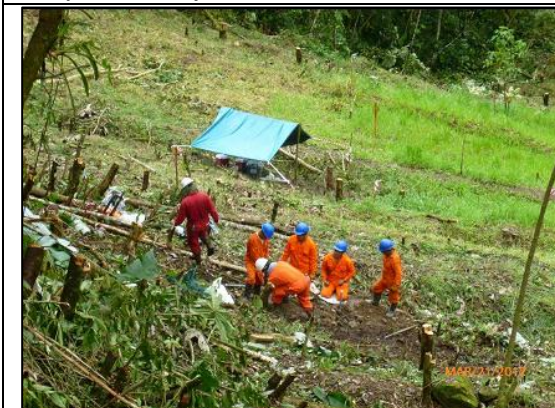
Imagen 09: KP 56+650, Cuadrilla de TGP realizando la toma de muestras de suelo para ver el grado de contaminación. (21.03.2012)

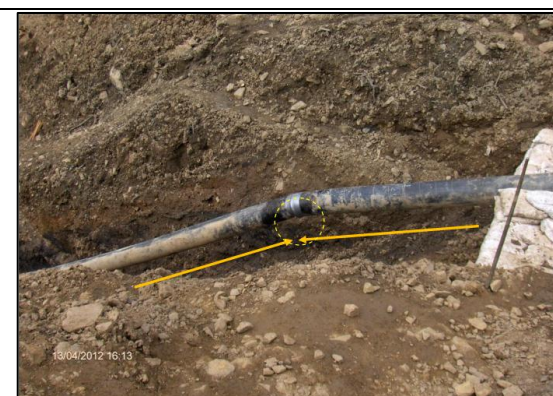
Imagen 18: Arrugamiento en la soldadura circunferencial de Tie-in T35T. Se colocó cinta protectora circundante a la falla para evitar la fuga de remanentes de producto. (13.04.2012)

- ✓ La arruga formada en la zona averiada demuestra que la falla se presentó por sobre esfuerzos de compresión originados por el desplazamiento del suelo superficial y subterráneo saturado por aguas provenientes de las constantes lluvias de los últimos años.
- ✓ Las pruebas de laboratorio no evidencian fallas de fabricación en la tubería ni de construcción, respecto a la ejecución de la soldadura circunferencial de la junta afectada 56/35T. Por tanto se descarta esta probable causa.

La causa de la falla que originó la avería en la tubería es el desplazamiento en masa del suelo saturado por las aguas superficiales y subterráneas, el cual produjo la deformación plástica excesiva de la superficie metálica de la tubería, causando la formación de una arruga localizada en la soldadura circunferencial de la junta 56/35T. (Informe Técnico N° 223186-2013-OS-GFGN/DPTN - Osinergmin).

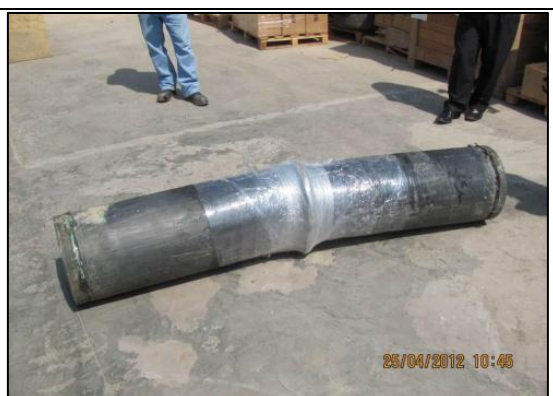
Imagen 19: Inspección visual de la sección de tuberías extraída en el City Gate Lurín de TGP. (25.04.2012)

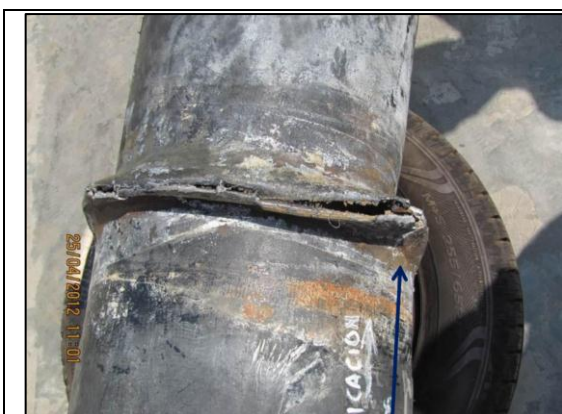
Imagen 20: Vista de la arruga sobre soldadura circunferencial. (25.04.2014)

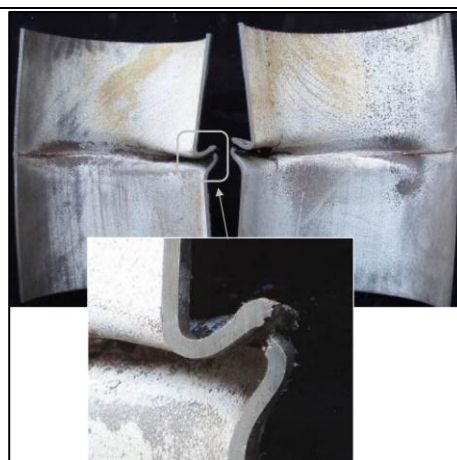
Imagen 14: Vista de las dimensiones de la fisura.
