**INFORME DE EVALUACIÓN DE LA FALLA OCURRIDA EL DÍA 25.09.2018 A LA ALTURA
DEL KP 077+800 DEL SISTEMA DE TRANSPORTE POR DUCTOS DE LÍQUIDOS DE GAS
NATURAL (TRAMO ESTACIÓN NESHUYA – PLANTA DE FRACCIONAMIENTO) DE
AGUAYTÍA ENERGY DEL PERÚ S.R.L.**

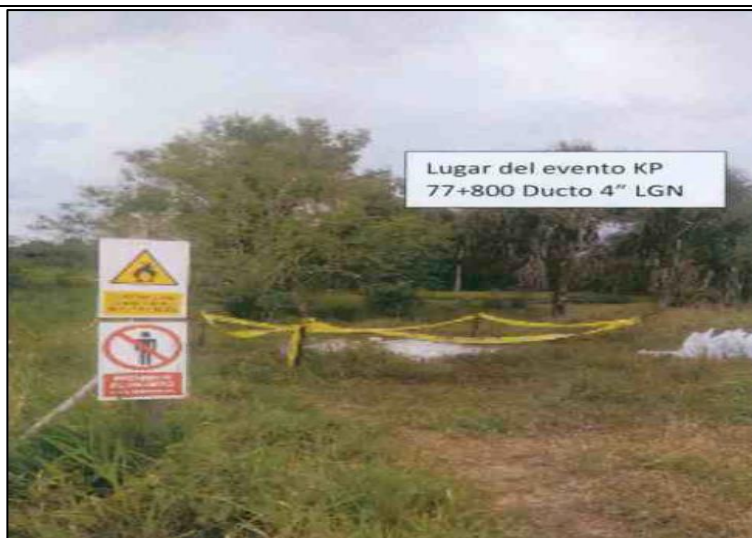
Figura 02: KP 77+800, señalización instalada alrededor de la zona donde se produjo el derrame de LGN
Fuente AEP

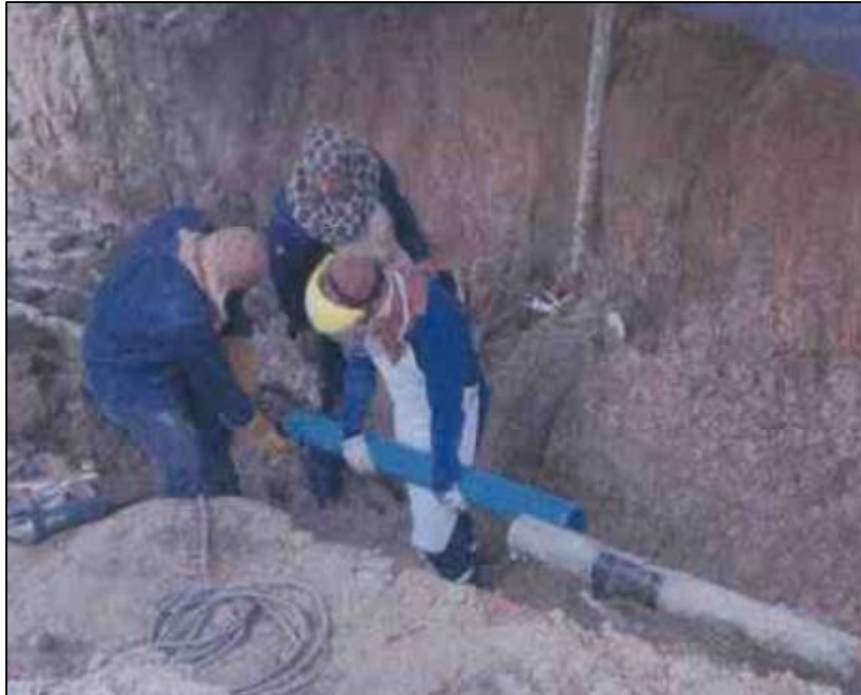
Figura 04: KP 77+800, vista de las actividades de reparación del ducto de 4" de LGN
Fuente AEP

- Corte en frío y retiro de instalación clandestina.
- Reemplazo de niple de 1.5m.
- Ensayos no destructivos a cordones de soldadura (gammagrafía e inspección visual).
- Aplicación de recubrimiento.
- Monitoreo de suelo por parte de OEFA y laboratorio SGS (solicitado por AEP).

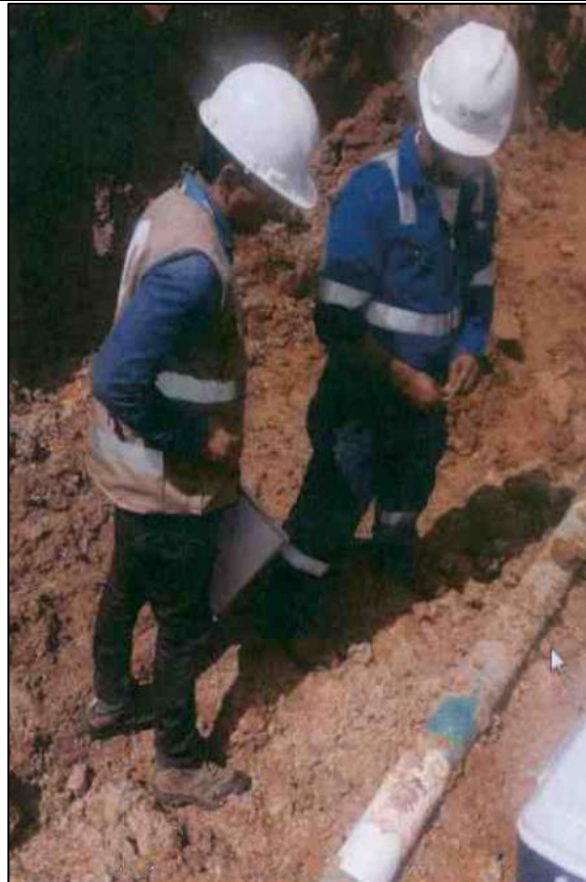
Figura 05: KP 77+800, actividades de reparación definitiva del ducto de LGN afectado.
Fuente AEP

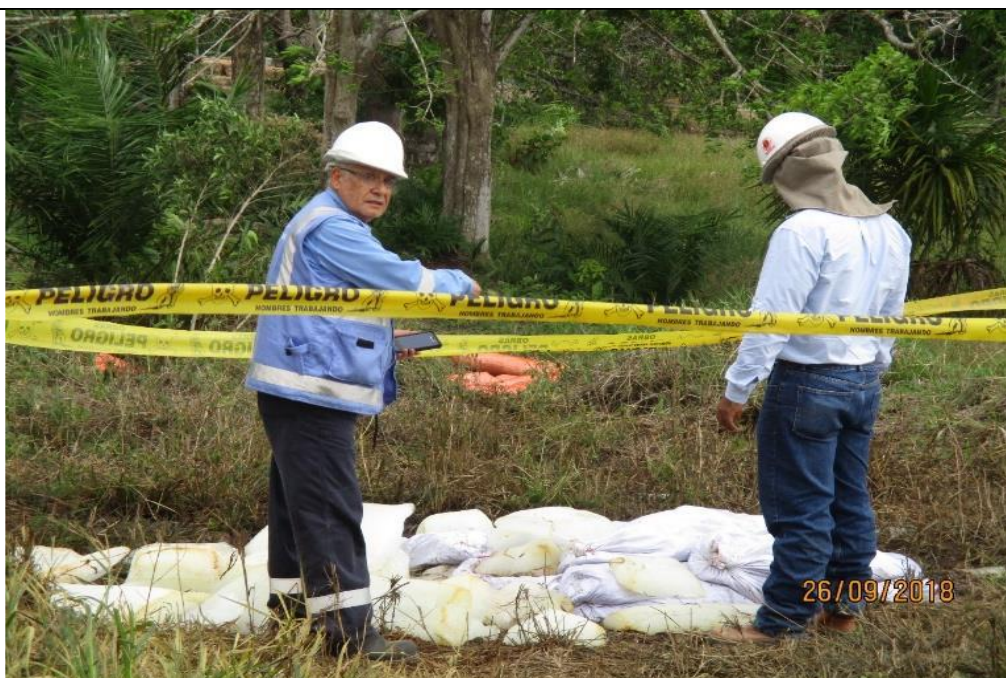
Figura 06: KP 77+800. Supervisión de Osinerghmin en la zona de la emergencia.

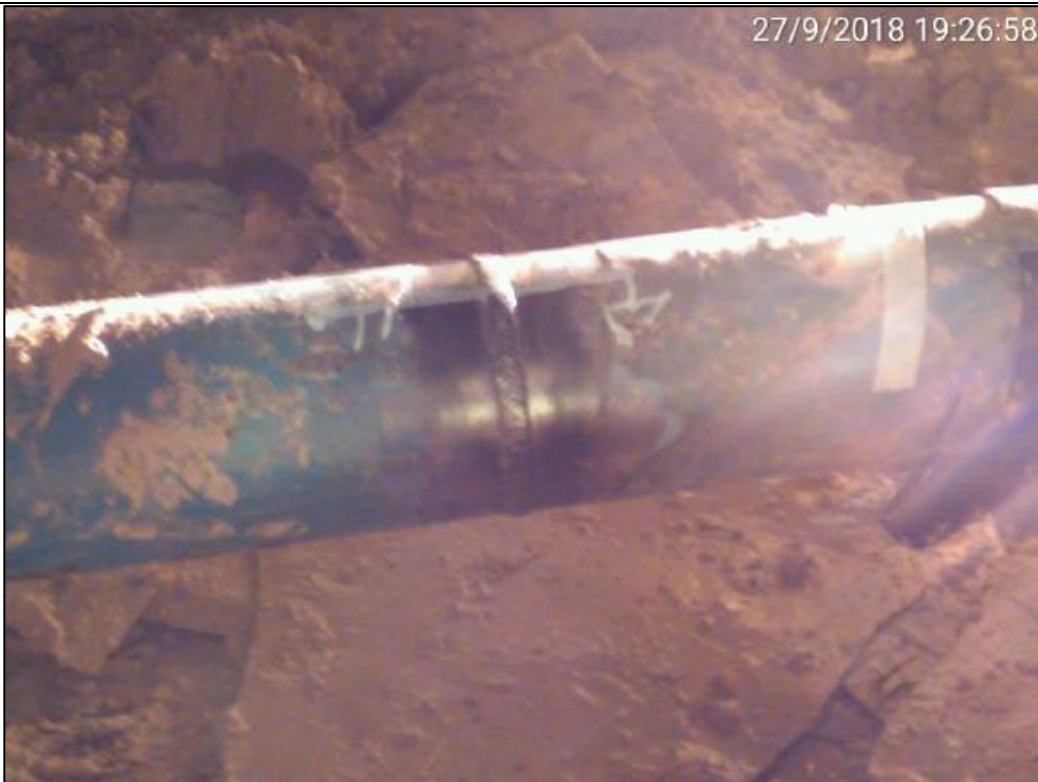
- Finalización de los trabajos de soldadura, inspección visual y Ensayos END. (Cabe resaltar que, los Ensayos no Destructivos realizados a las juntas soldadas dio como resultado Aceptable de acuerdo al Informe Radiográfico N° RT-TSG-001⁴)
- El ducto de LGN donde se instalaron de forma clandestina una grampa, niple y válvula mecánica usada para la extracción de LGN.
- Trabajos de tapado y recomposición.

Figura 07: KP 77+800. Detalle del cordón de soldadura realizado como parte de las acciones de reparación.

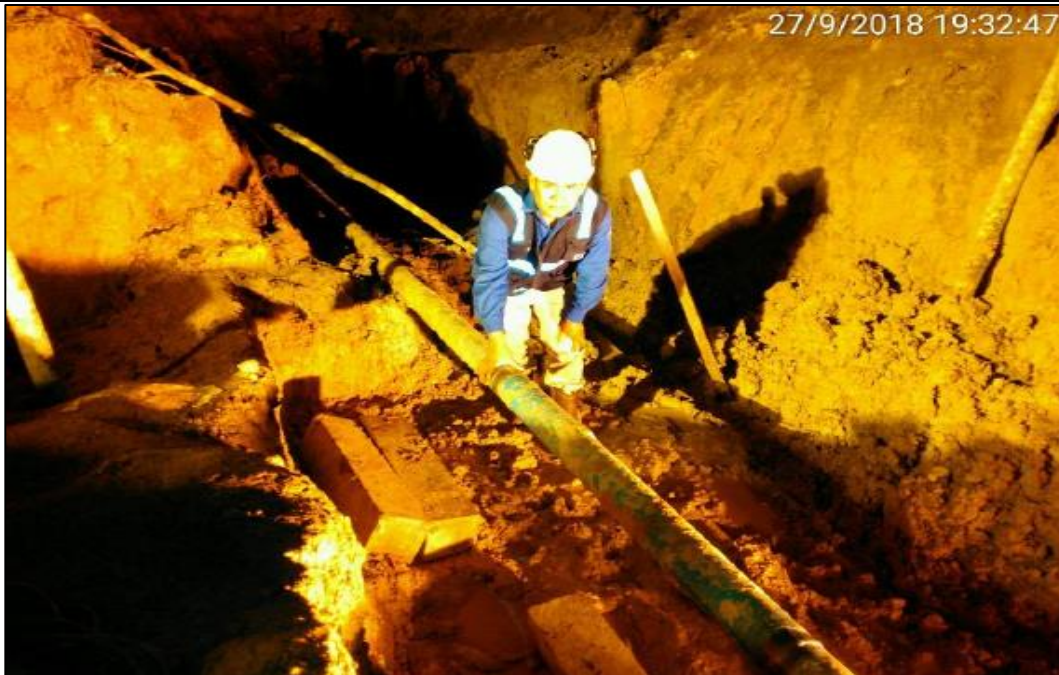
Figura 08: KP 77+800, Inspección visual del tramo reparado del ducto de LGN de 4".

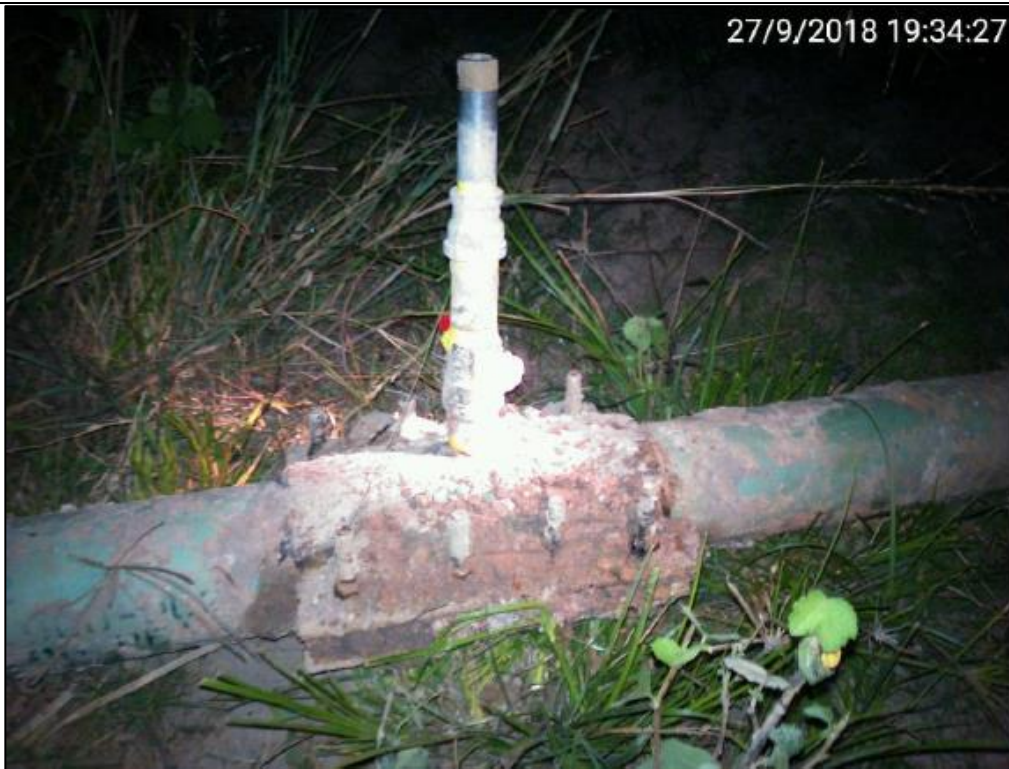
Figura 09: KP 77+800. Se puede visualizar la grampa hechiza y la válvula mecánica instalada para extracción del LGN.

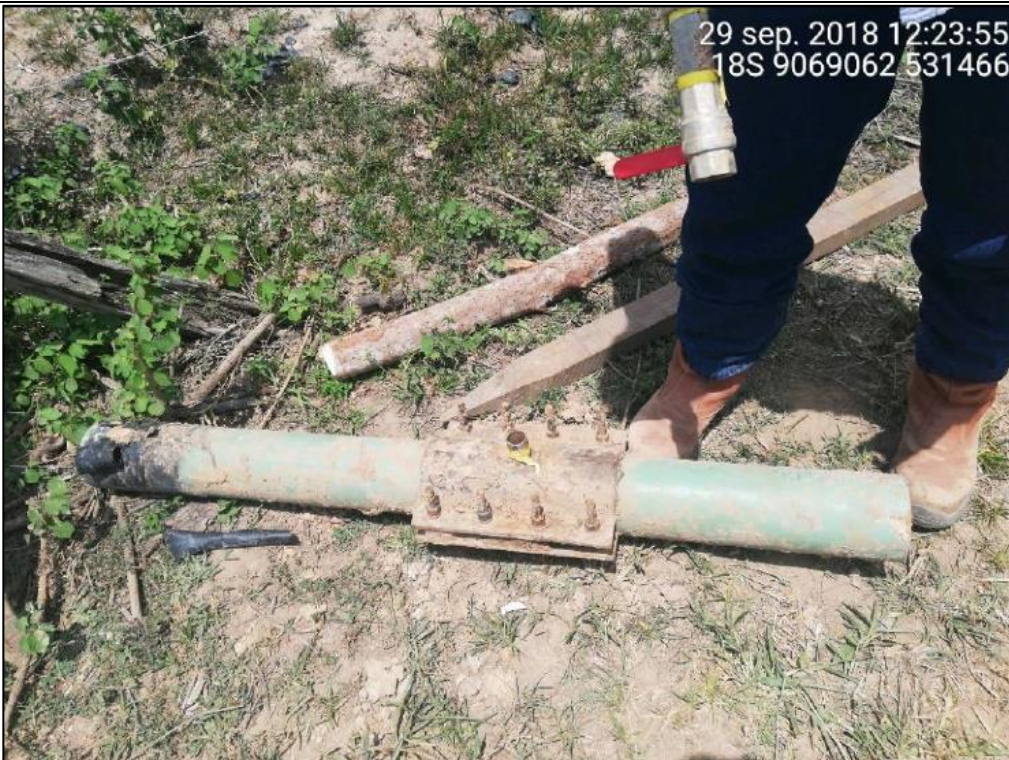
Figura 10: KP 77+800. Se puede observar la sección del ducto de 4" retirado y en ella se encuentra una grampa hechiza y un agujero de 3/4" perforado.

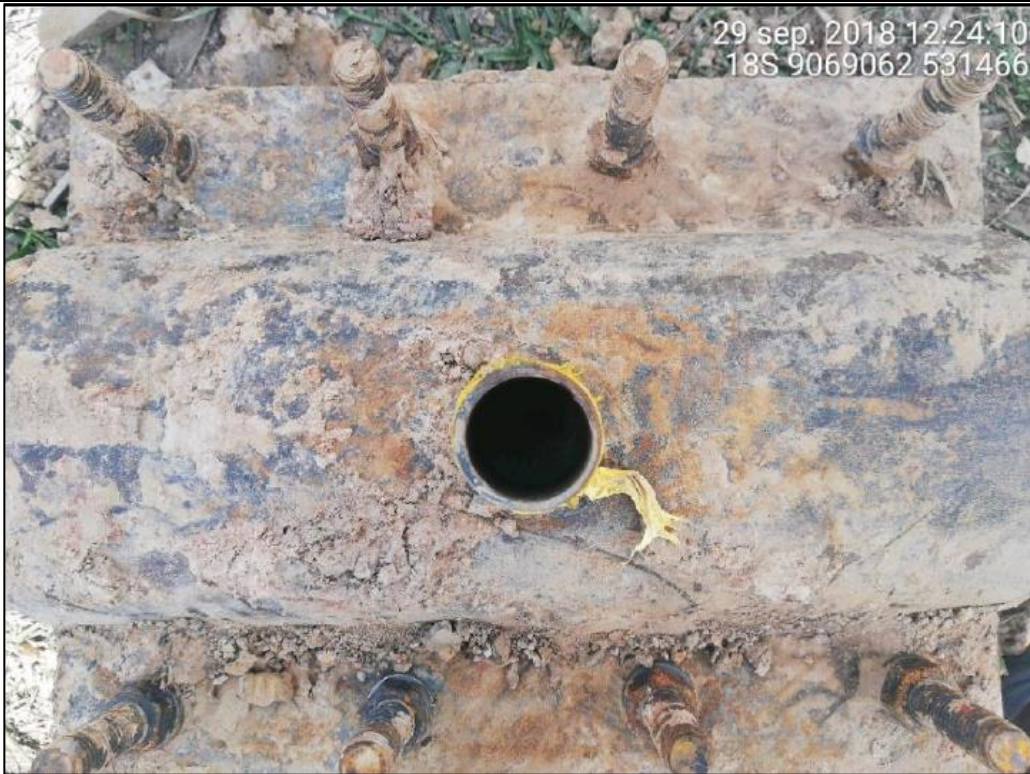
Figura 11: KP 77+800. Se puede observar con mayor detalle la grampa hechiza y el agujero de $\frac{3}{4}$ " perforado para la extracción del LGN.

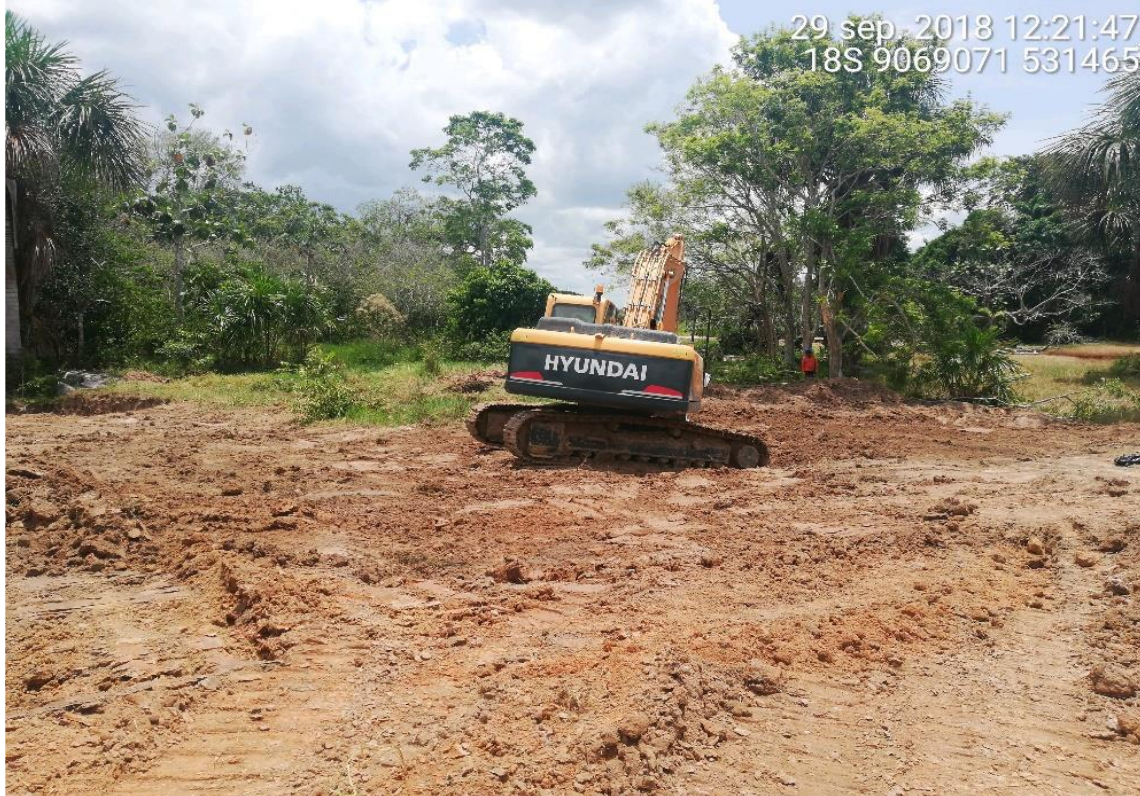
Figura 12: KP 77+800, trabajos de tapada y recomposición del terreno
