INFORME SOBRE DECIMA FALLA OCURRIDA EN EL SISTEMA DE TRANSPORTE DE LÍQUIDOS DE GAS NATURAL POR DUCTOS DE CAMISEA A LA COSTA DE LA EMPRESA CONCESIONARIA TRANSPORTADORA DEL GAS DEL PERU S.A.

FECHA : 11 de junio de 2014

UBICACIÓN : KP 409+564
Distrito de Tambo, Provincia de Huaytará, Departamento de Huancavelica.

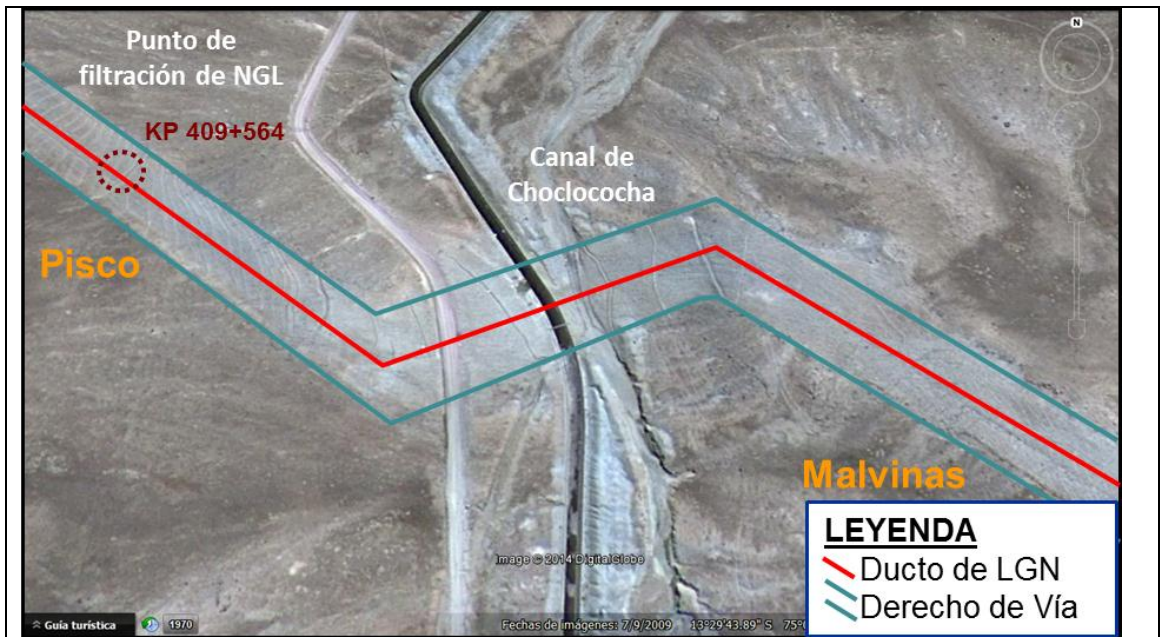
Imagen 02: Ubicación del punto de filtración de LGN.

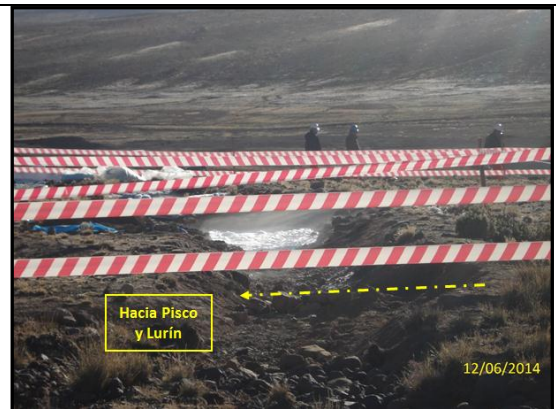
Imagen 04: Delimitación de la zona caliente (zona de seguridad), lugar de emanación de LGN. (12.06.2014)

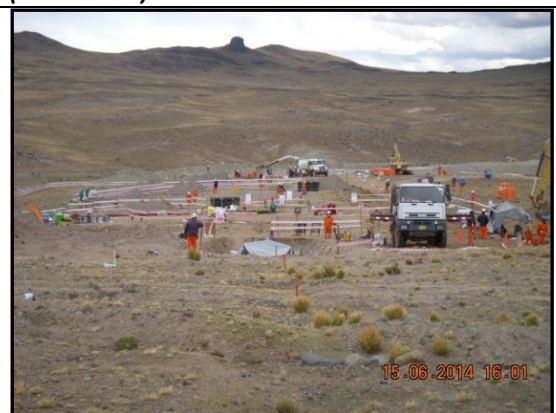
Imagen 06: Vista panorámica de los trabajos previos a la ejecución del Hot Tap y montaje del By-Pass de 10" en el STD-LGN. (15.06.2014)

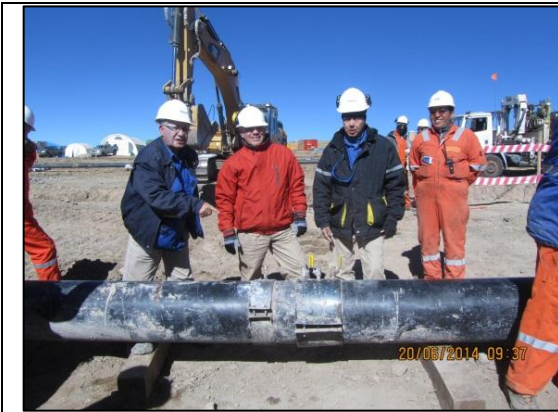
- ✓ 01 grampa con abrazaderas donde se realizó 03 perforaciones e instaló 03 válvulas de ¾" en el cuerpo de la grampa.
- ✓ 01 grampa con abrazadera donde se realizó 01 perforación e instaló 01 niple de ¾" en el cuerpo de la grampa.
- ✓ Manguera de alta presión instala en la grampa que tiene una perforación.
- ✓ En los alrededores se encontró herramientas de trabajo, de las cuales TGP manifestó no tener conocimiento y que –según indicó- serían atribuibles a terceros.

Imagen 13: Vista de la sección afectada donde se instaló dos grampas de metal. La primera llevaba instalada 03 válvulas, mientras que la segunda tenía un niple. (20.06.2014)

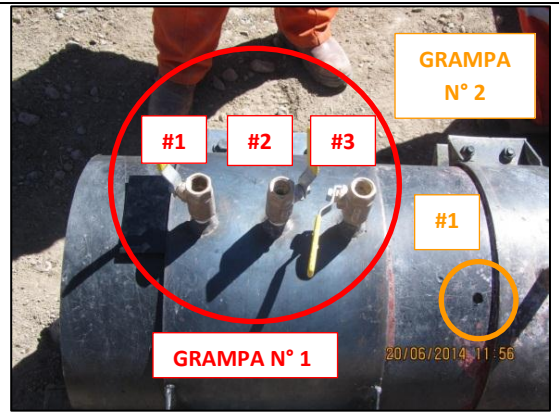
N° DE GRAMPA	N° DE PERFORACIÓN	COMENTARIO
01	1	Penetración Completa
	2	Penetración Parcial
	3	Penetración Parcial
02	1	Penetración Parcial

De las 04 perforaciones, una penetra totalmente la tubería y provocó la fuga de LGN. El detalle de las perforaciones se muestra en las siguientes fotografías:

Imagen 14: Vista del tubo cortado donde se realizó 04 perforaciones e instaló 03 válvulas de 3/4" en el cuerpo de la grampa N° 1 y 01 niple en la grampa N° 2. (20.06.2014)

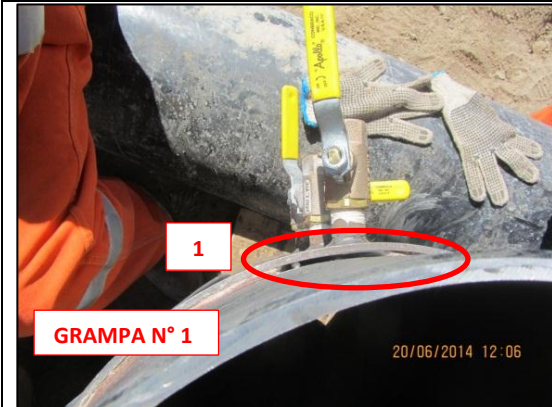
Imagen 15: Vista de la primera válvula (superior) instalada en la grampa N° 1, por donde se presume se produjo el derrame de LGN.

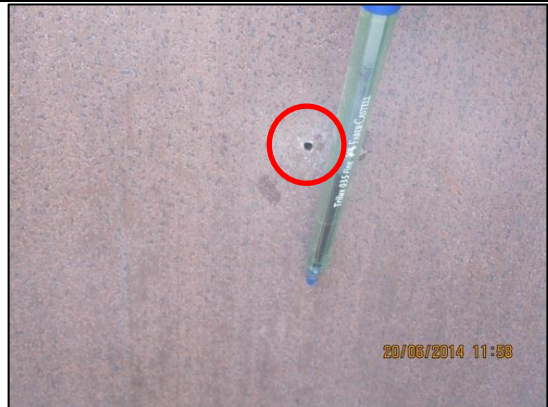
Filtración de pequeña magnitud, por lo cual no fue detectada por el *Sistema Automático de Supervisión, Control y Lectura de Parámetros a Distancia (SCADA)* ni el *Sistema de Detección de Fugas (Leak Detection System)* del Sistema de Transporte por Ductos de Líquidos de Gas Natural de Camisea a la Costa, a la altura del KP 409+564.

Imagen 16: Vista interior de la tubería, se observa el agujero de aprox. 2.5 mm de diámetro, que atravesó la pared del tubo. (20.06.2014)
