INFORME SOBRE LA DÉCIMA PRIMERA FALLA OCURRIDA EN EL SISTEMA DE TRANSPORTE DE LÍQUIDOS DE GAS NATURAL POR DUCTOS DE CAMISEA A LA COSTA DE LA EMPRESA CONCESIONARIA TRANSPORTADORA DEL GAS DEL PERU S.A. (TGP)

FECHA : 30 de abril de 2015

UBICACIÓN : KP-183+644
Distrito de Chiquintirca, Provincia de San Miguel, Departamento de Ayacucho.

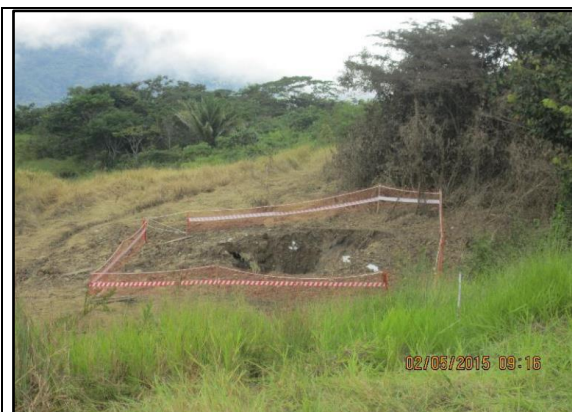
Imagen 03: KP-183+644. Vista del hoyo dentro del cual afloraba el LGN. (Diámetro aproximado 5,5 metros). (02.05.2015)

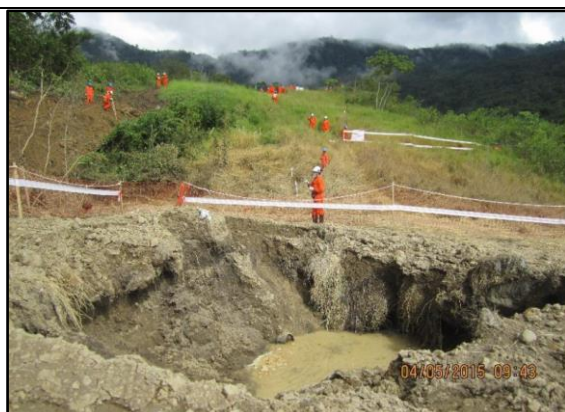
Imagen 04: KP-183+644. Hoyo originado por la explosión sin fuego, al producirse la fuga de LGN. No se registraron daños personales ni a la propiedad. (04.05.2015)

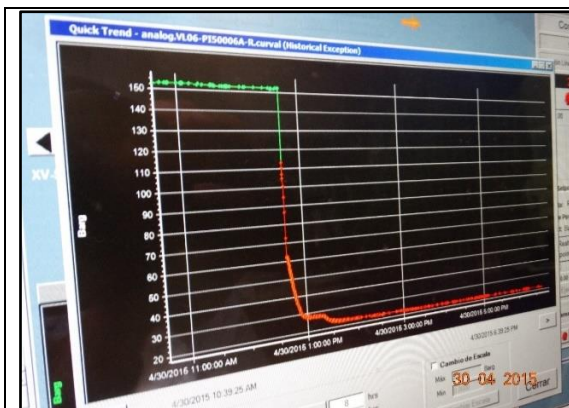
Imagen 11: Reporte del SCADA de la caída de la presión de la válvula XV-50006, aprox. a las 12:40 horas del día 30.04.2015.

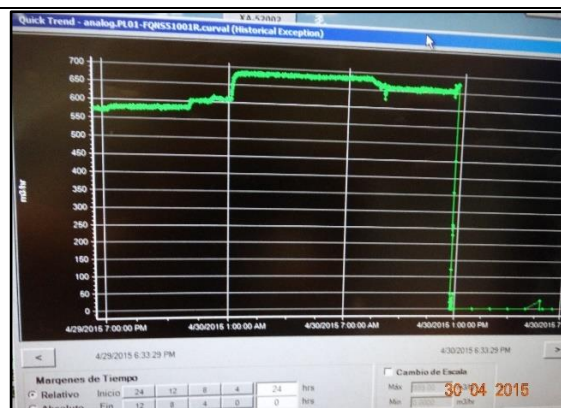
Imagen 12: Vista de la tendencia del flujo de transporte de LGN reportado por el SCADA. El gráfico muestra que el flujo cesó aprox. a las 12:40 horas, coincidente con lo manifestado por TGP. (30.04.2015)

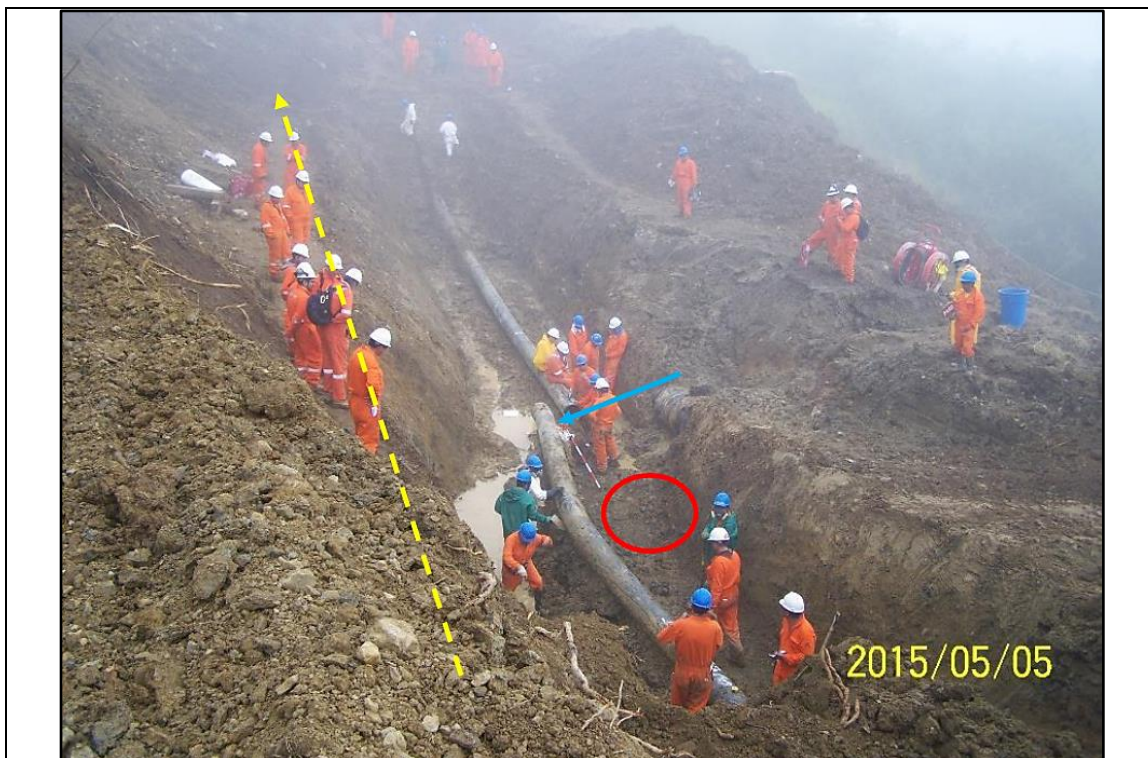
Imagen 13: Vista en la cual se aprecia la exposición de cerca de 40 metros lineales de tubería. La flecha amarilla discontinua indica el sentido del flujo de LGN, el círculo rojo la ubicación de una roca y la flecha celeste indica a ubicación del punto de rotura de la tubería. (05.05.2015)

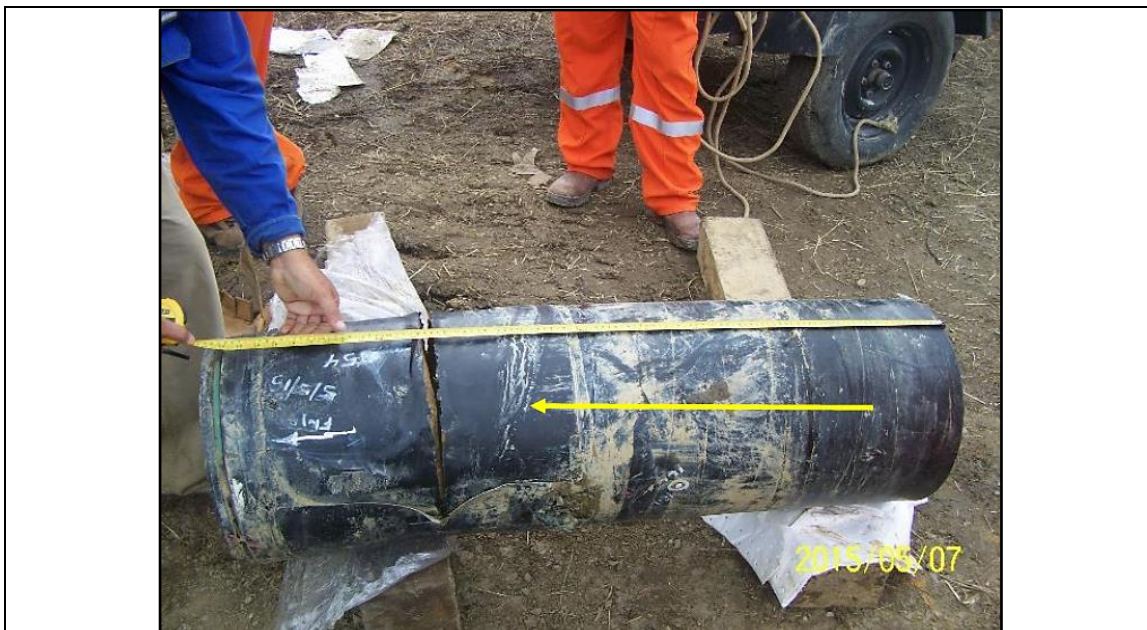
Imagen 18: Probeta que contiene la falla de longitud de 1,53 metros. La línea amarilla indica el sentido del flujo cuando estaba en servicio. (04.05.2015)

- ✓ La causa raíz física asociada a la falla se determinó como una fractura en el lado aguas arriba de la soldadura circunferencial 165/54, la cual inició de manera frágil a partir de una fisura superficial de 1mm de profundidad, que propagó de manera dúctil como resultado de cargas externas.

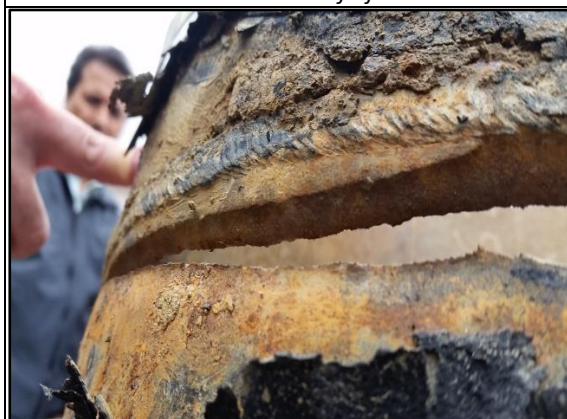
Imagen 19: Vista de la rotura que está próxima a la soldadura.

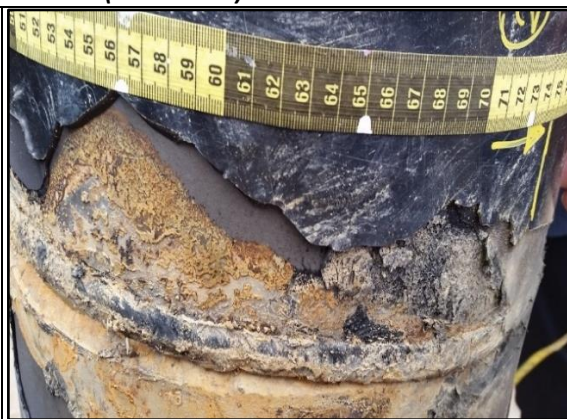
Imagen 20: Vista de la rotura de la tubería el cual tiene una de longitud.79.5 cm.

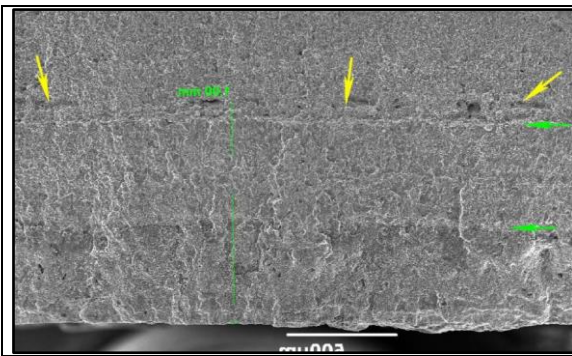
- ✓ El mecanismo responsable de la fisura encontrada corresponde al de fisuración asistida por el medio ambiente.
- ✓ Los cálculos Fractomecánicos indican que la presión interna NO es suficiente para producir el colapso de la sección en presencia de la fisura, por tanto, se requieren cargas externas para provocar la falla de la sección.

Imagen 21: Imagen SEM de la superficie de fractura.

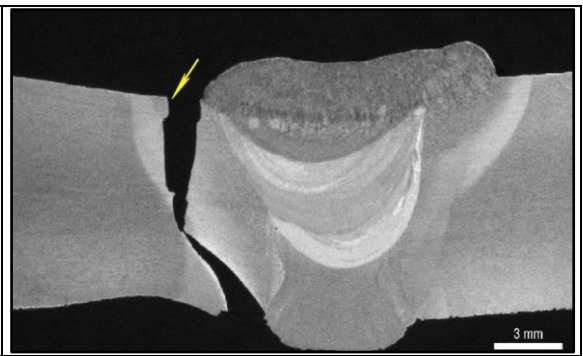
Imagen 22: Macrografía cross section de la fractura.

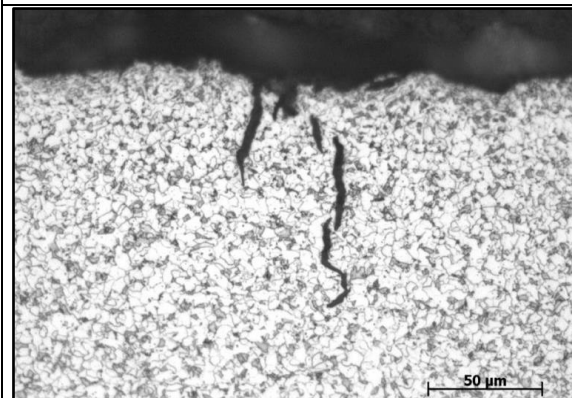
Imagen 23: Fisuras secundarias sub-superficiales ubicadas a ambos lados de la soldadura.

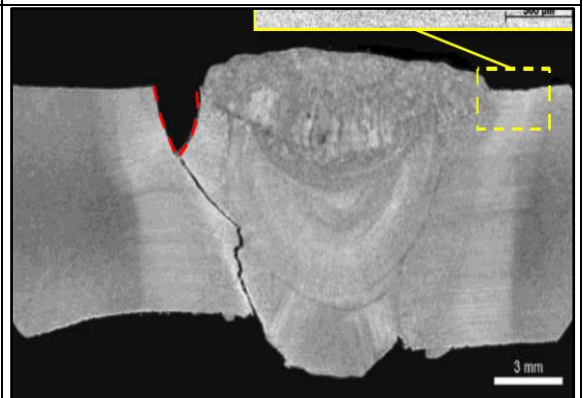
Imagen 24: Macrografía cross section de la fractura.
