INFORME SOBRE DÉCIMA SEGUNDA FALLA OCURRIDA EN EL SISTEMA DE TRANSPORTE DE LÍQUIDOS DE GAS NATURAL POR DUCTOS DE CAMISEA A LA COSTA DE LA EMPRESA CONCESIONARIA TRANSPORTADORA DEL GAS DEL PERU S.A.

FECHA : 19 de Enero de 2016

UBICACIÓN : KP 56+565
Reserva Comunal Matsiguenga, distrito de Echarate, provincia de La Convención, departamento de Cusco.

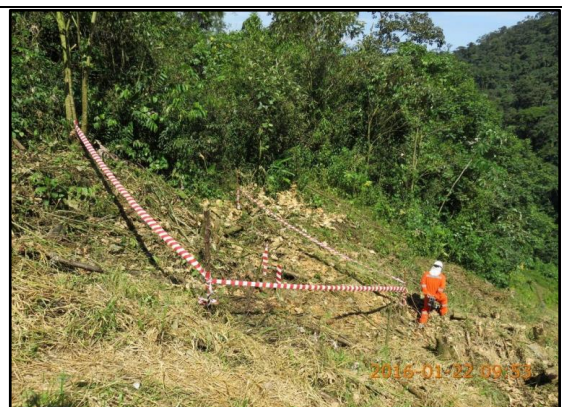
Imagen 04: KP 56+500, Probable punto de falla señalizado con cintas de seguridad. (22.01.2016)

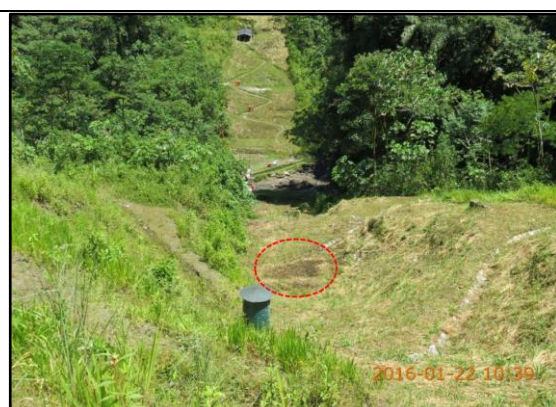
Imagen 08: KP 56+350, El área del círculo rojo muestra la mancha dejada por el afloramiento de LGN. (22.01.2016)

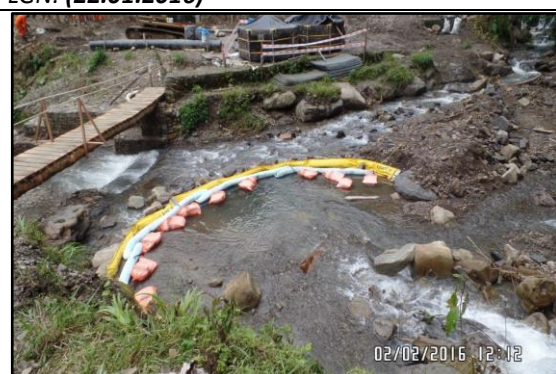
Imagen 10: KP 56+300, Vista de barrera de contención con disposición de material absorbente para retención de trazas de LGN. (05.02.2016)

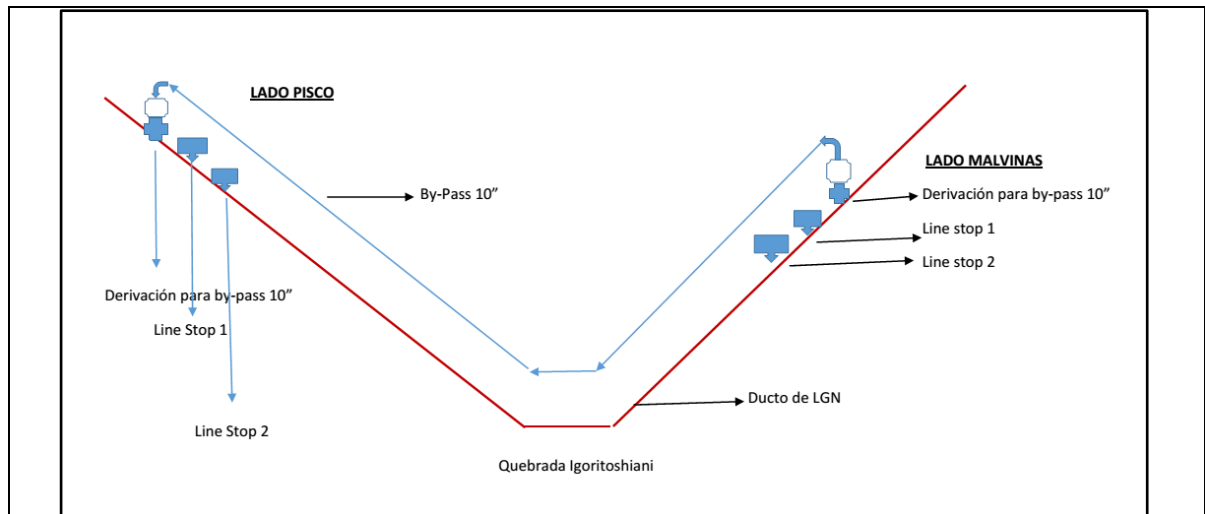
Imagen 13: Esquema de la instalación del By-Pass de 10'' en la zona del incidente, KP 56+565 del STD-LGN, con la finalidad de aislar el tramo de tubería fallado y proceder a la reparación del ducto.

El restablecimiento del servicio del STD-LGN se dio el 01.02.2016 a las 20:27 horas.

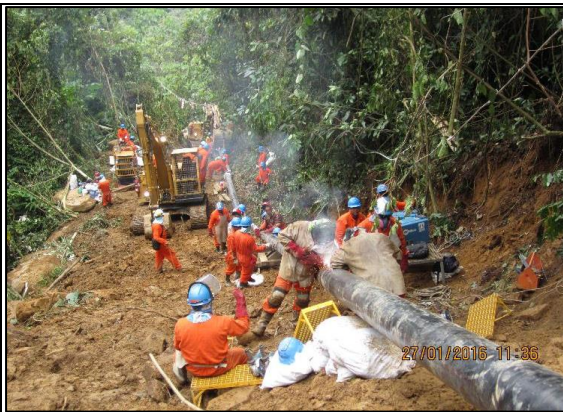
Imagen 14: Vista de las actividades de soldeo de tubos de 10'' para la habilitación del by-pass. (27.01.2016)

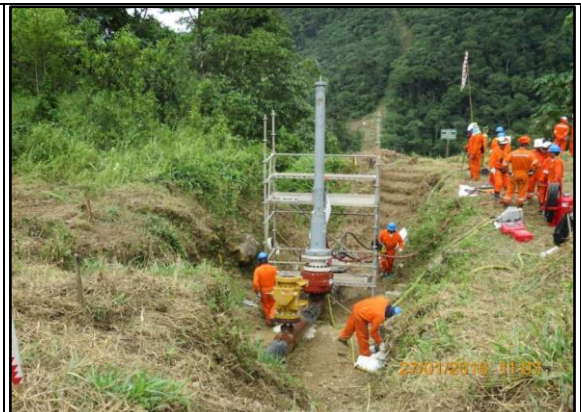
Imagen 15: KP 56+700, Vista de trabajos de instalación del stop line y válvula de 8'' (color amarillo) para la conexión del By pass de 10'' (27.01.2016)

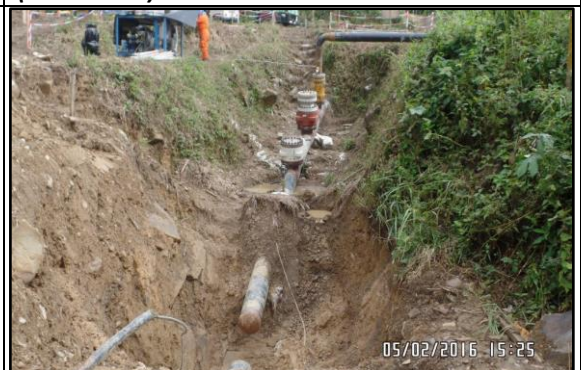
Imagen 17: Punto de discontinuidad del ducto de LGN aguas abajo de ubicación de la falla donde se aprecia. (05.02.2016)

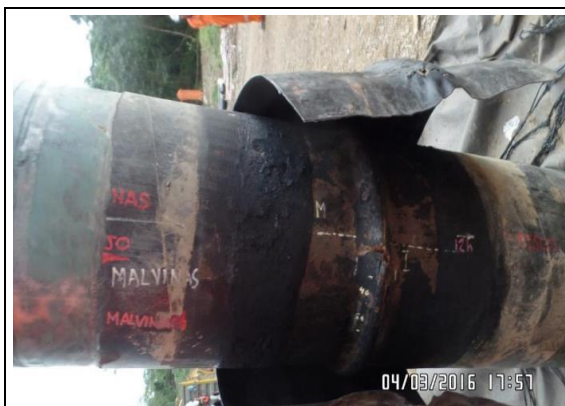
Imagen 18: Vista del tramo de tubería fallada con retiro parcial de la protección de la junta J56/46. (04.03.2016)

- ✓ La causa raíz física de la falla del ducto NGL, detectada el 19 de enero de 2016 en el KP 56+565, fue una deformación plástica excesiva causada por una arruga en la junta J56/46.
- ✓ La arruga se formó por movimientos relativos del suelo, los cuales, en base a la evidencia que se pudo recolectar durante el análisis de falla (ningún indicio de formación previa), se presume que tuvieron lugar horas previas a la detección de la falla por las severas lluvias que afectaron la zona.
- ✓ No se observó ningún tipo de corrosión o daño mecánico por terceros que precediera a la formación de la arruga o la falla. Las propiedades del material estuvieron de acuerdo a la especificación y la calidad de la soldadura circunferencial de la junta J56/46 fue aceptable, sin presentar defectos que favorecieron la rotura.

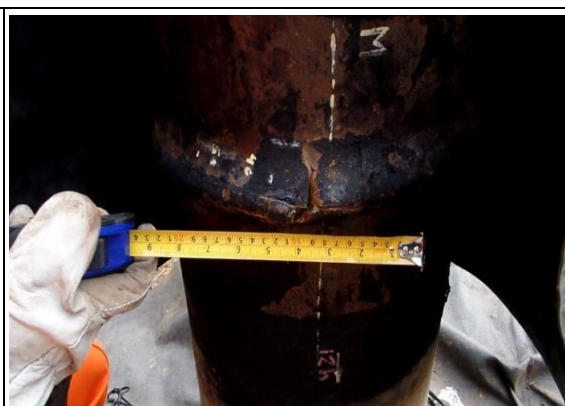
Imagen 19: Vista de la medición de la falla en la junta J56/46. (04.03.2016)

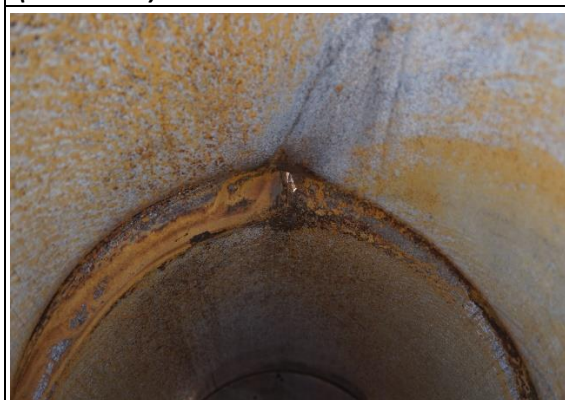
Imagen 20: Vista interior de la rotura del ducto fallado. (30.03.2016)

56+565 sería la fuerza externa producto del proceso geotécnico presente en la zona originada por no haber adoptado las precauciones y cuidados posibles para reducir al mínimo la alteración del terreno y mantenerlo estable incluso en condiciones climáticas adversas, contemplado entre otros aspectos, el incremento de la frecuencia de patrullajes del derecho de vía, el pasaje de raspatubos inteligentes, la instalación de inclinómetros y piezómetros u otros instrumentos de medición, que indiquen oportunamente el comportamiento del suelo en el DDV como medidas para prevenir riesgos por eventos naturales, los cuales llevó al colapso de la tubería produciéndose una fisura en la zona cercana a la junta de soldadura J56/46.

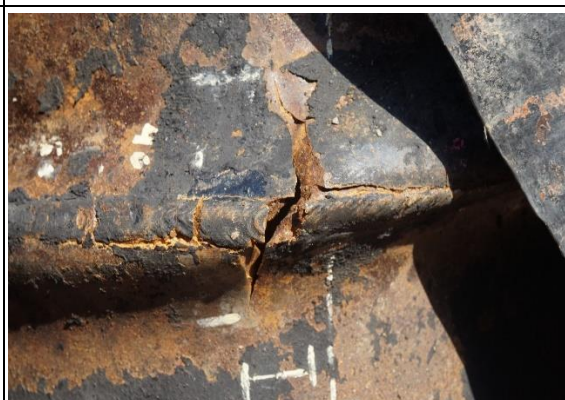
Imagen 21: Vista exterior de la rotura del ducto fallado. (30.03.2016)

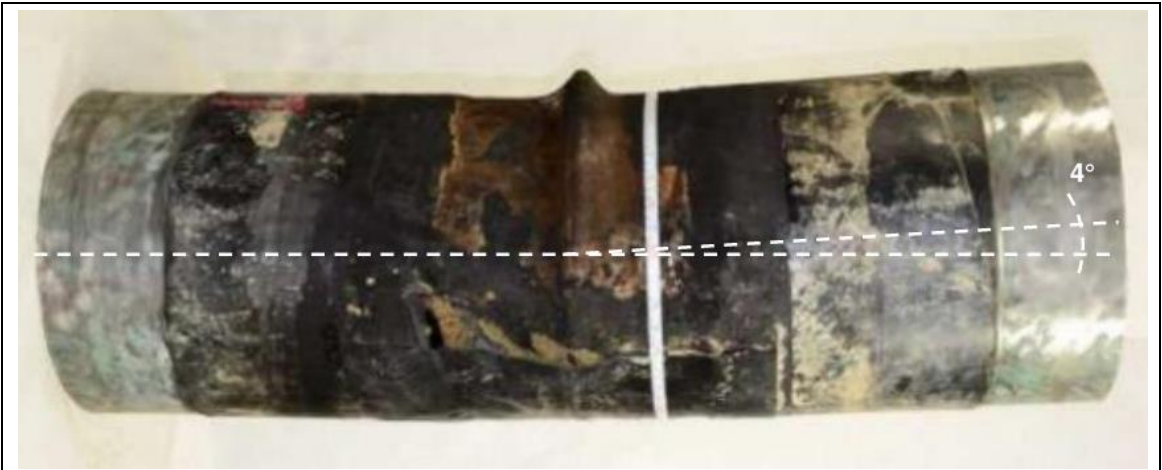
Imagen 22: Vista del ángulo asociado a la arruga del tramo de la tubería fallada que fue sometido al análisis metalográfico. (Fuente TGP)

La causa de la falla que originó la deformación plástica excesiva y formación de una arruga en la tubería fue la fuerza externa producto del proceso geotécnico presente en la zona, la cual llevó al colapso de la tubería produciéndose una fisura en la zona cercana a la junta de soldadura J56/46.

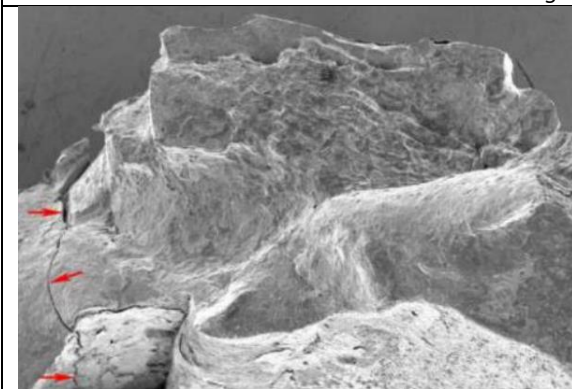
Imagen 23: Superficie de la fisura que atraviesa la soldadura circunferencial. (Fuente TGP)

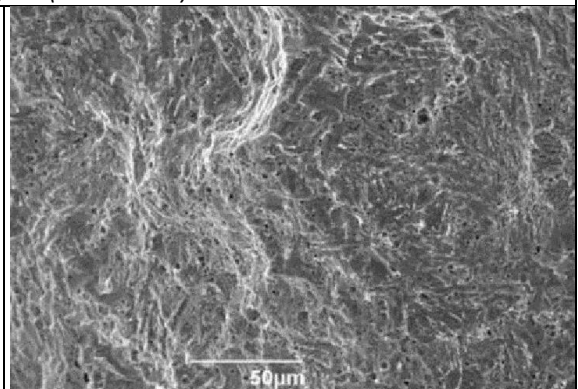
Imagen 24: Superficie de fractura inclinada con presencia de dimples, característica de una fractura dúctil. (Fuente TGP)

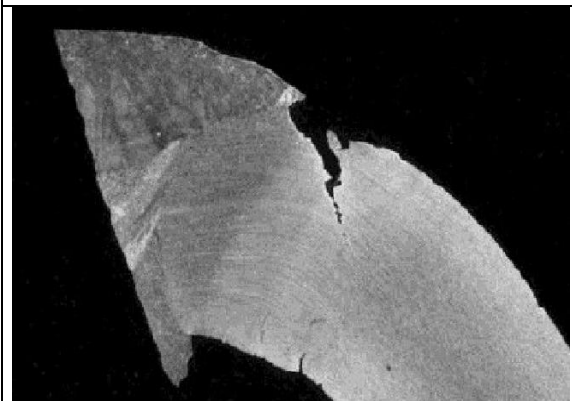
Imagen 25: Probeta metalográfica – Vista de fisura paralela a la soldadura circunferencial. (Fuente TGP)

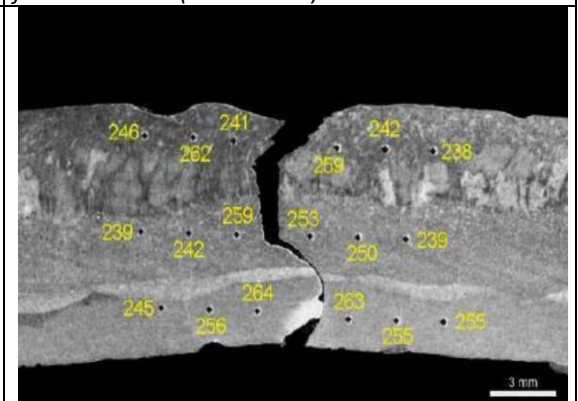
Imagen 26: Mediciones de dureza Vickers sobre probeta de la fisura transversal a la soldadura. (Fuente TGP)
