Análisis Estadístico de Seguridad y
**Compendio Ilustrativo de
Accidentes en el Sector de
Mediana Minería y Gran
Minería - 2015**

Primera edición: Agosto 2018

© Organismo Supervisor de la Inversión en Energía y Minería,
Osinermin, 2018
Calle Bernardo Monteagudo 222,
Magdalena del Mar, Lima, Perú

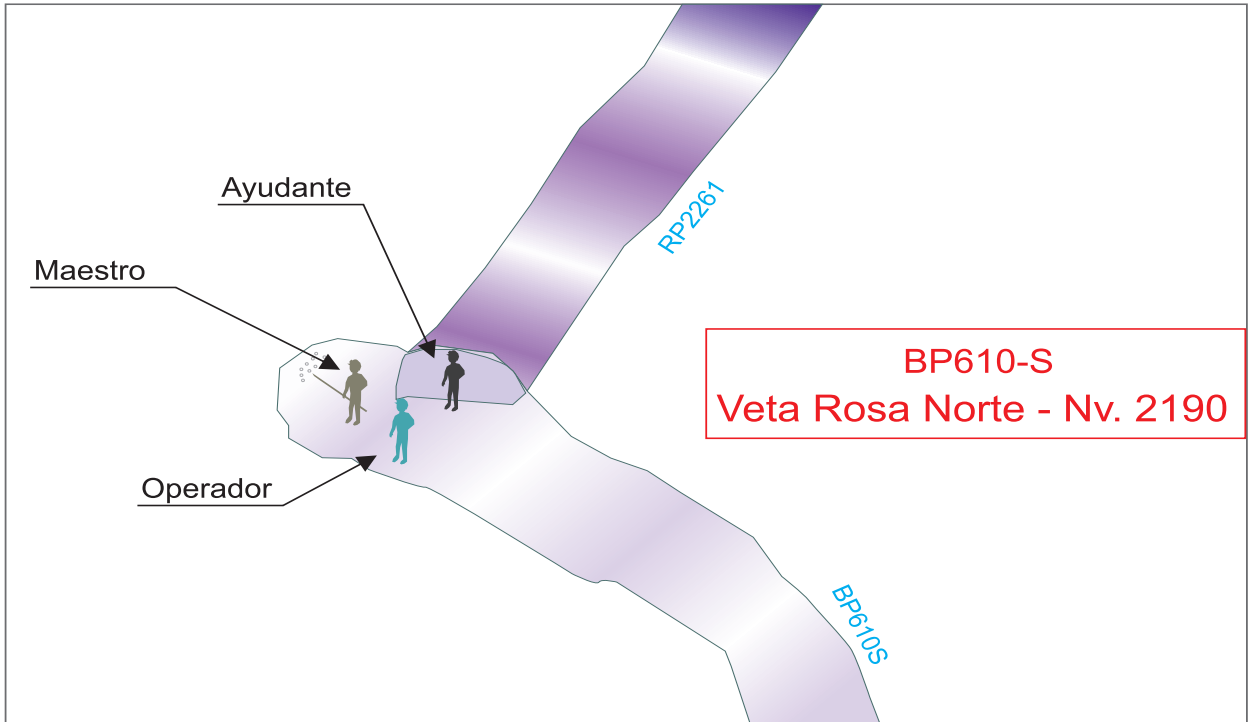
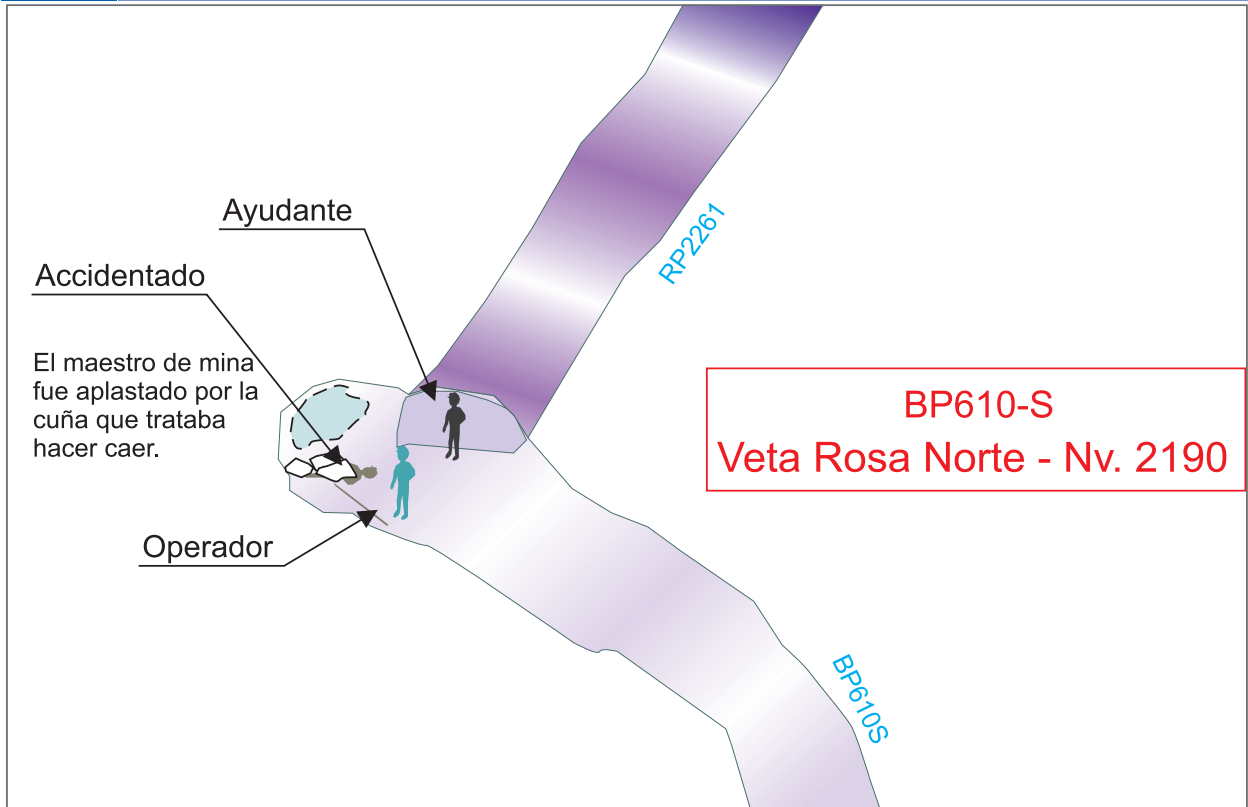
- Supervisión deficiente del área de geomecánica tanto de la empresa titular así como de la empresa contratista minera por no haber cumplido la recomendación de geomecánica de instalar el sostenimiento con shotcrete de 2" y con perno x-pandabolt.
- Falta de colocación de calibradores como indica en el PETS de sostenimiento con shotcrete.

- Presencia de sistemas de fallas circundantes a la labor (3 Fallas) y un macizo rocoso de tipo IV-B.
- El Bp 610 Nv. 2190 no se encontraba con un sostenimiento adecuado solo tenía 1/2 pulgada de shotcrete y pernos split set, cuando debería tener 2" de shotcrete y perno x-pandabolt, tal como fue recomendado.

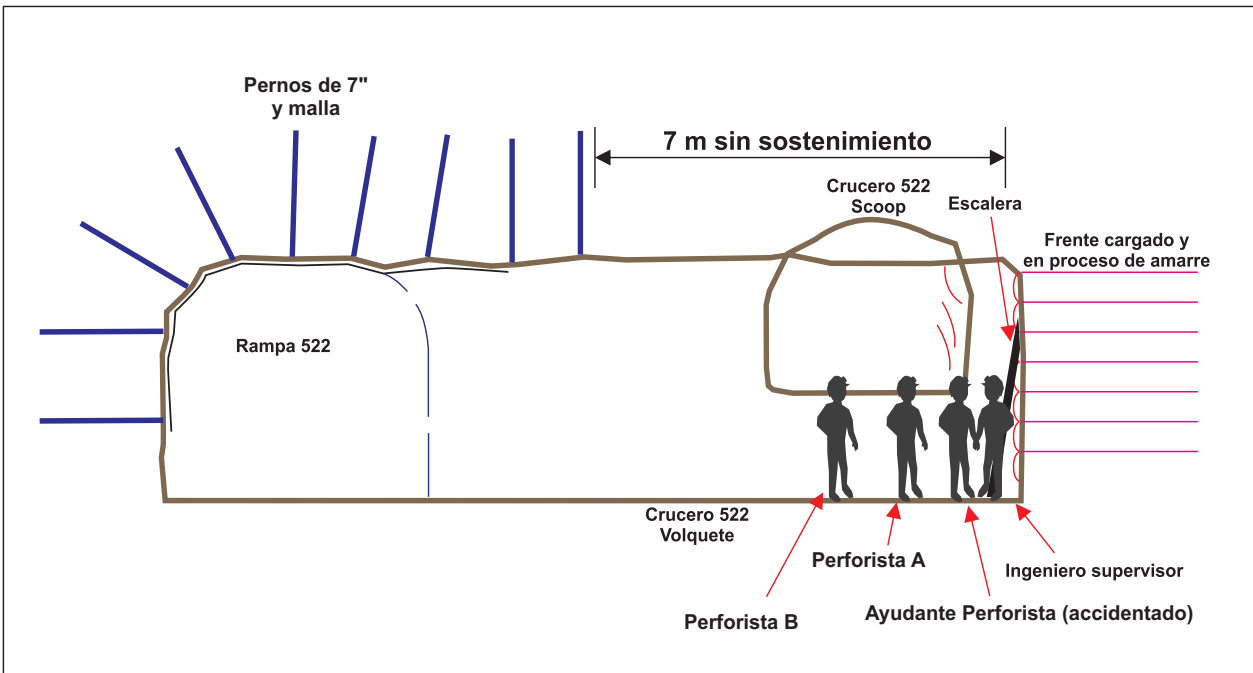
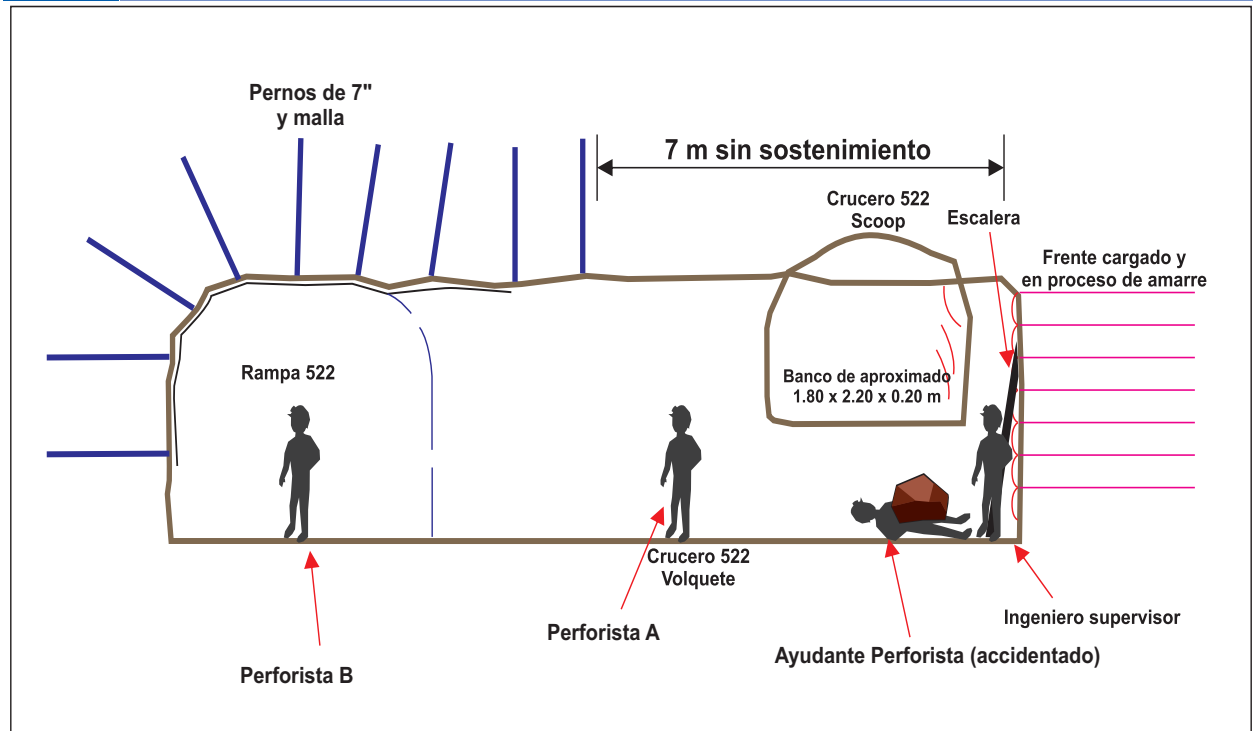
- Supervisión deficiente del área de geomecánica tanto de la empresa titular así como de la empresa contratista minera por no hacer cumplir el estándar de diseño e instalación de sostenimiento con perno y malla electro soldada.
- Falta de PETS para la ejecución de dos frentes con equipo mecanizado (jumbo), en un terreno incompetente, que causó relajamiento y perturbación del macizo rocoso sin sostenimiento.

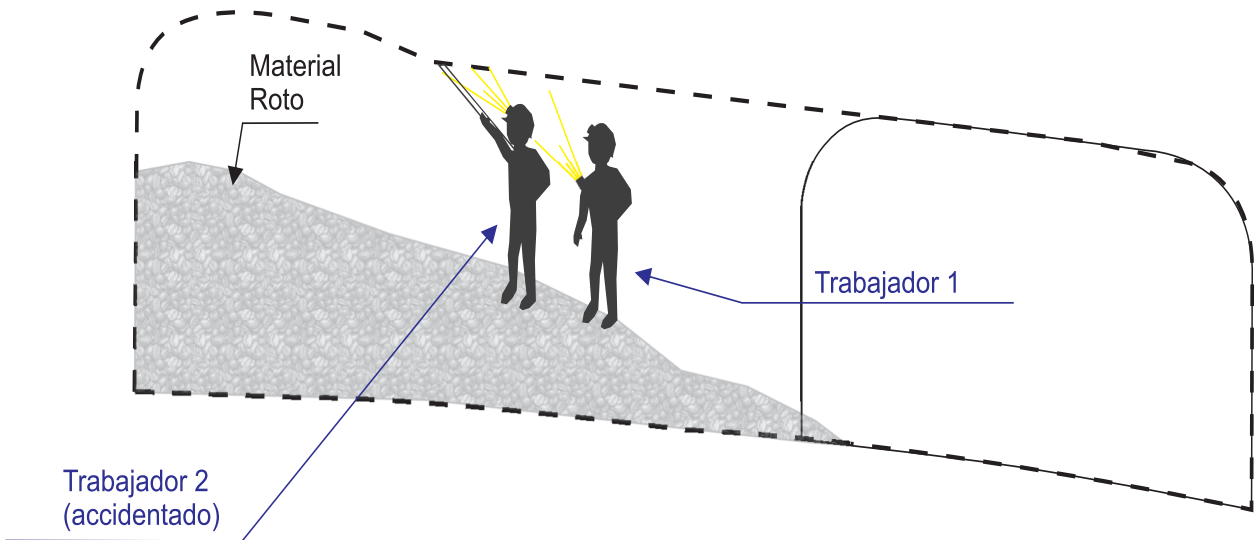
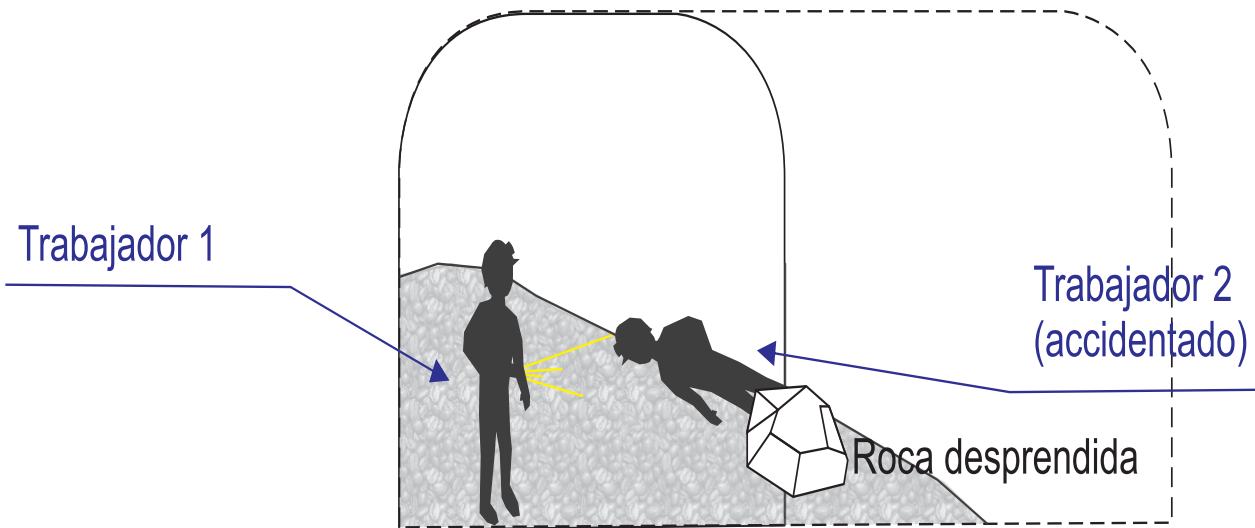
- Supervisión deficiente del área de geomecánica por no haber advertido los cambios estructurales y mantener un tramo de 8.17 m. sin sostenimiento alguno, deficiencia en la identificación del peligro y control de riesgo de caída de rocas sueltas y no cumplir con el estándar de 1.50 m. de espaciamiento de instalación de los pernos Split Set en un tramo de 9.70 m.

- Tramo de 8.17 m. del lugar del accidente sin sostenimiento y un tramo de 9.70 m. con espaciamiento inadecuado.
- Presencia de falla transversal a la labor y una falla menor que intercepta a la falla transversal, las que han sido debilitadas por la perforación y voladura del macizo rocoso.

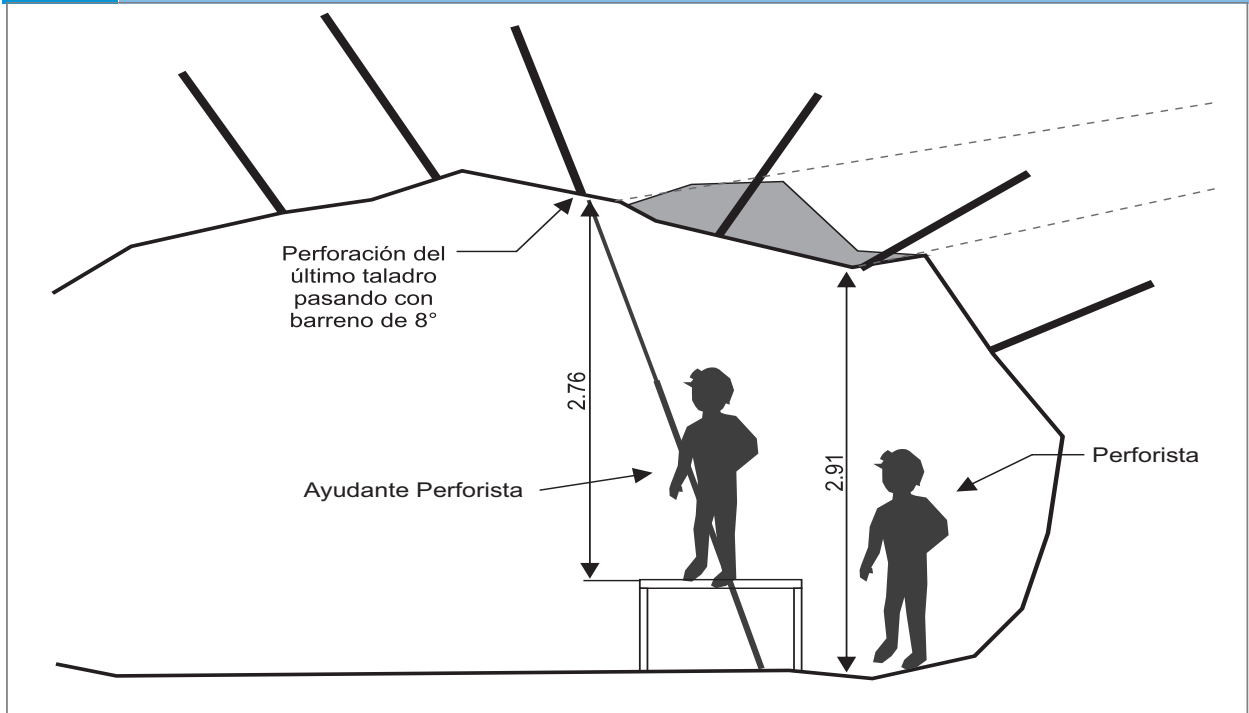
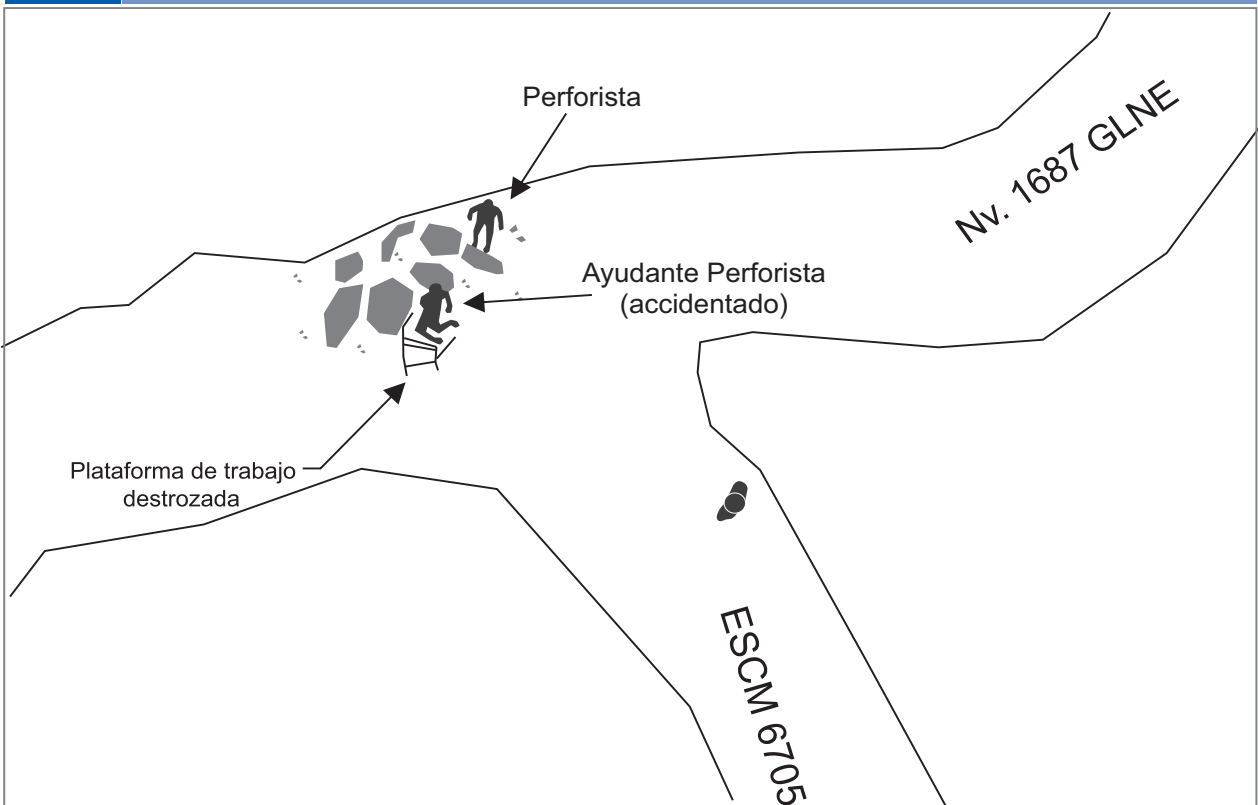
- Falla de plan de gestión por no establecer y hacer cumplir los mecanismos de control de las herramientas de gestión de seguridad (PETS, IPERC, etc.) y falta de evaluación geomecánica detallada y publicación de las tablas o planos geomecánicos.
- Falta de sostenimiento del Bypass 6705 Ny. 1687 durante 48 días después de la última perforación y voladura hasta la fecha del accidente.

- Supervisión deficiente del área de geomecánica por no hacer cumplir el ítem 4.9 del PETS de sostenimiento con pernos helicoidales cementados, donde indica perforar como máximo 6 taladros y luego colocar los pernos.
- Deficiencia en la identificación del peligro y control de riesgo de caída de rocas sueltas.

- Presencia de roca muy fracturada regular (MF/R según tabla G.S.I (Índice de resistencia)) en el Bypass 6705 Nv. 1687 sin sostenimiento durante 48 días, cuando el tiempo de autoporte era de cinco (05) días para una abertura máxima lineal de 15 m.

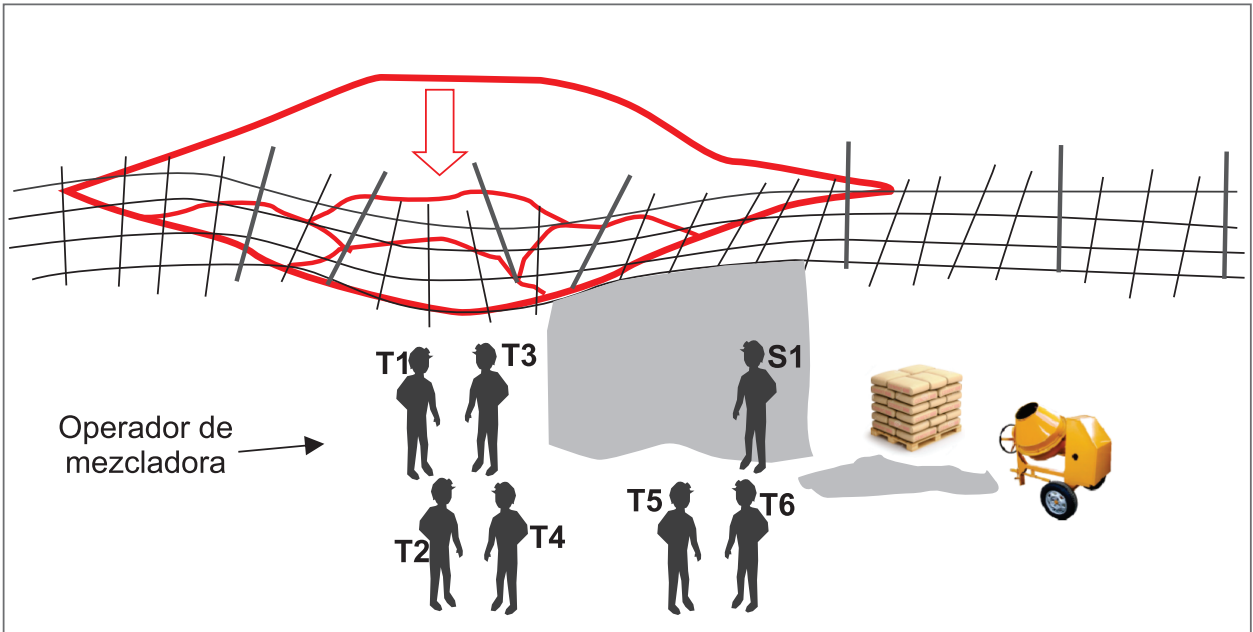
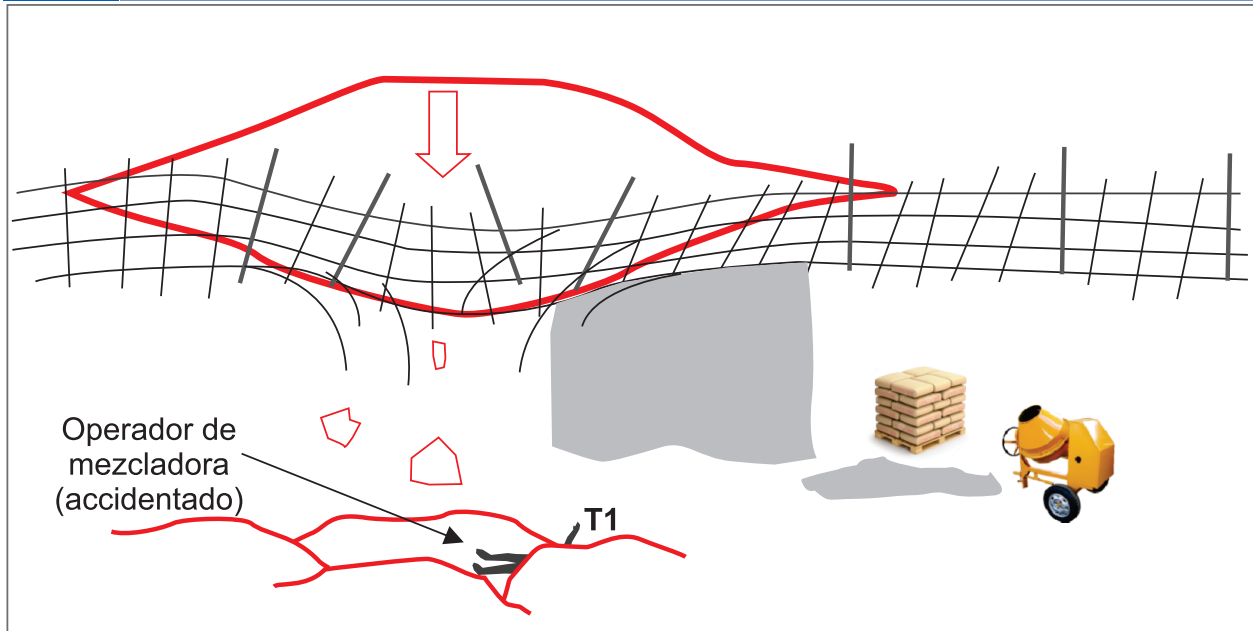
- Falla del plan de gestión de seguridad y de supervisión por no cumplir la recomendación del área de geomecánica en el sostenimiento del área del accidente.

- Supervisión y liderazgo deficiente por no cumplir lo recomendado por geomecánica de colocar malla electrosoldada mas pernos Split set de 7 pies, espaciados a 1.20m, y en la zona de intersección adicionar una capa de shotcrete de 2 pulgadas, solo colocaron malla más pernos Split set, faltaba la capa de shotcrete.
- La supervisión de Raura y contratista AESA no cumplieron con el PETS (Código: RA-AES-MIN-DDR Versión 1 Ítem 4.7) al haberse realizado el desate y percutado con Jumbo electrohidráulico sobredimensionando el ancho del tajo.

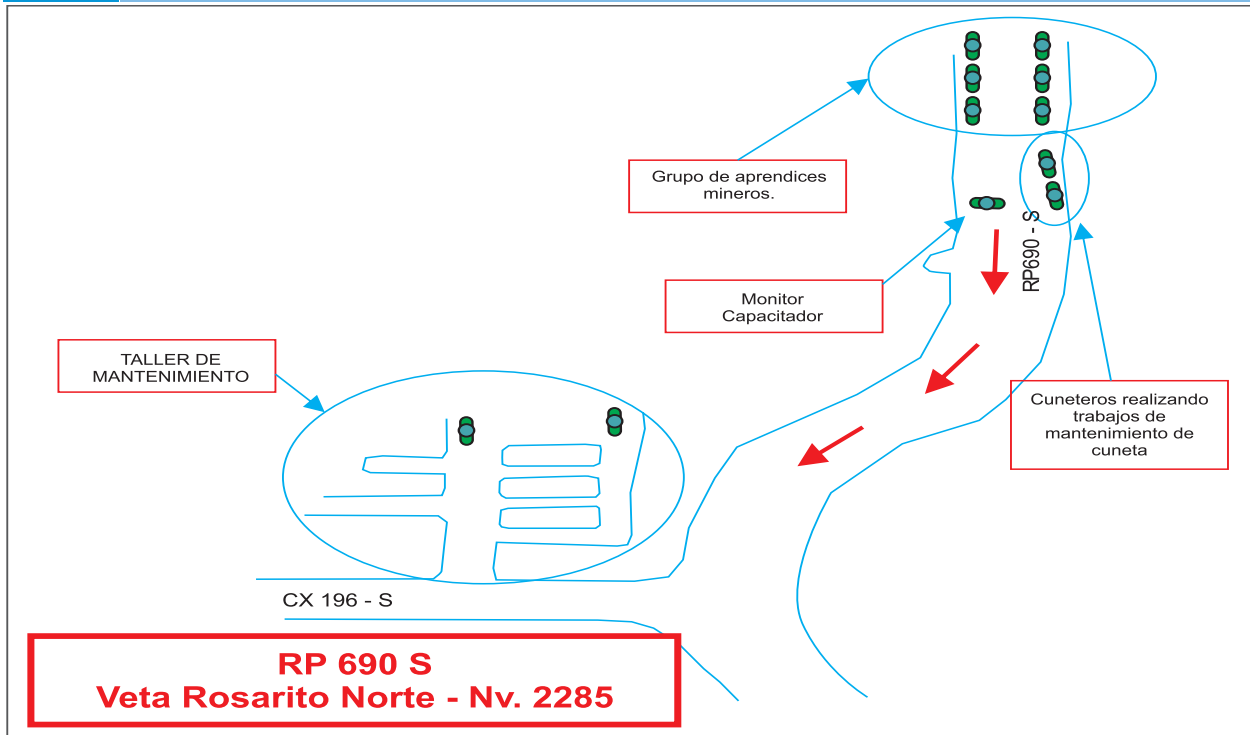
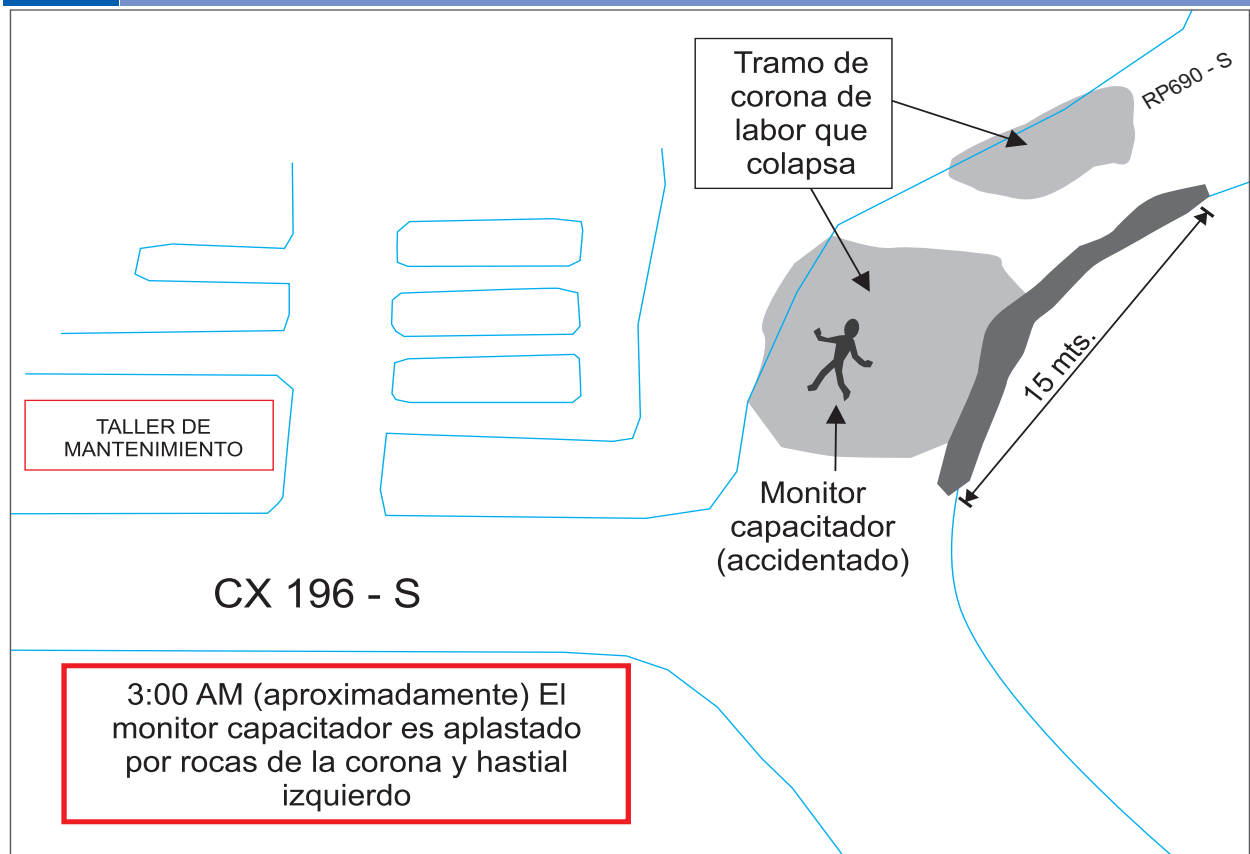
- Falla de plan de gestión por no cumplir el estándar de sección de: 4.50 m de ancho y 4.20 m de altura (CODIGO EET-E11 D de fecha 13 de Mayo del 2011). Verificándose durante la supervisión medidas de 5.76 m. de ancho y 4.92 m de altura.

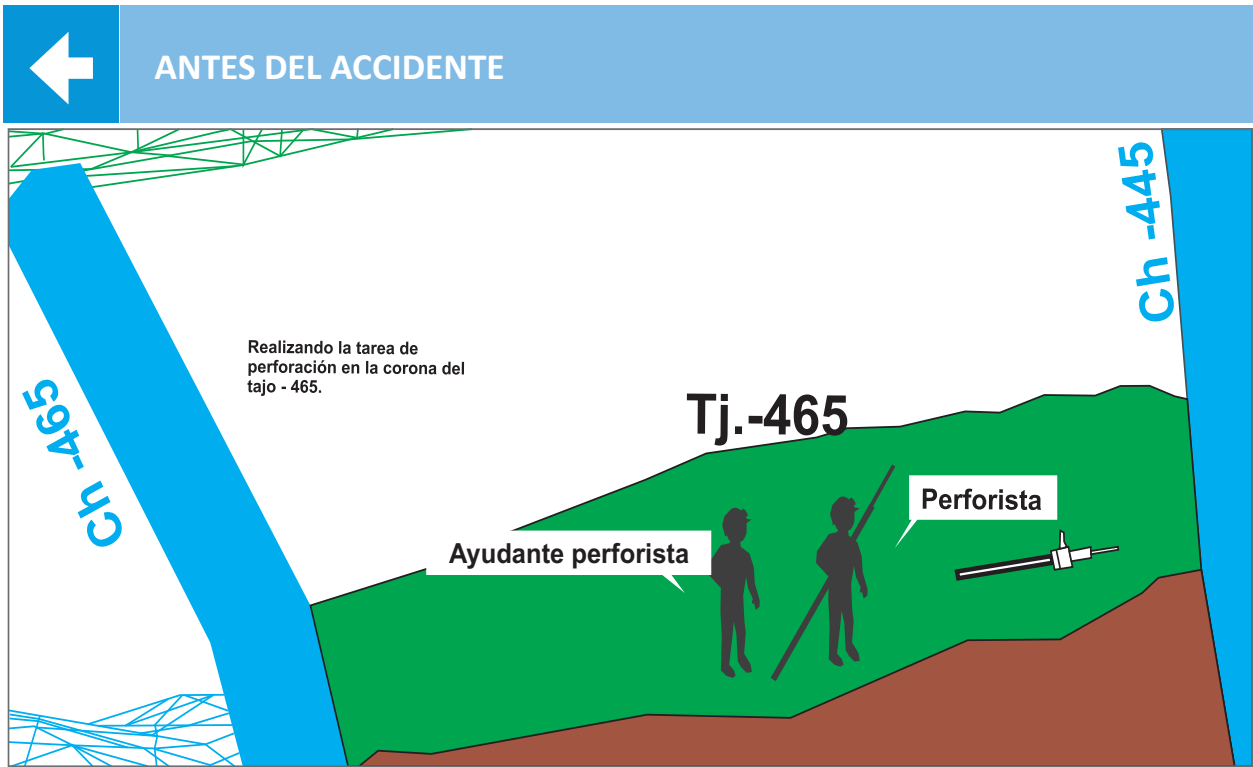
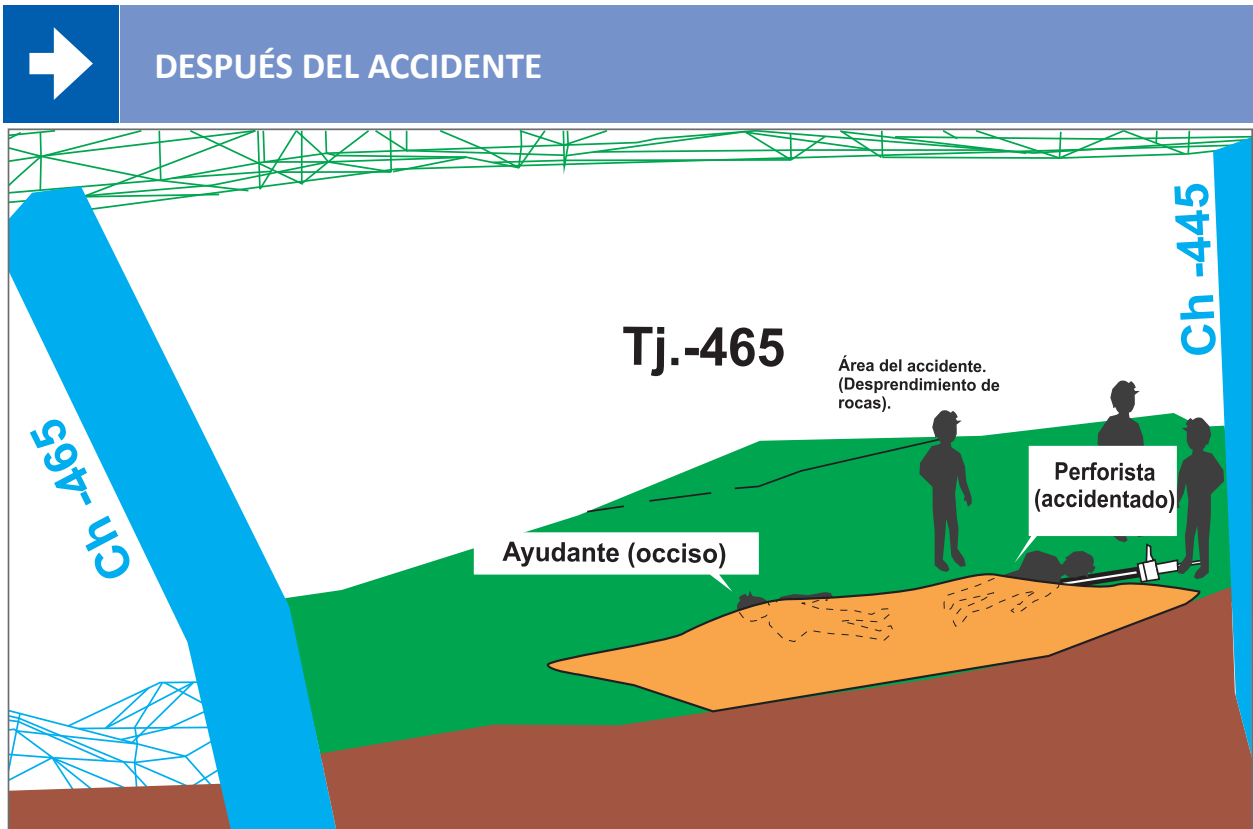
- Supervisión deficiente, al no identificar los peligros, evaluar y controlar los riesgos presentes en el Tajo 465 Nv. 3200, como es el sobre dimensionamiento evidente de altura 3.80 m y ancho 7.10 m, siendo su estándar de sección en tajos de 3.00 m y 4.00 m.
- Las recomendaciones de sostenimiento para cada calidad de roca no se ajustan a los requerimientos técnicos geomecánicos.

- Macizo rocoso inestable producto de la concentración de diaclasas en la corona y falsa caja izquierda formando una cuña crítica inducida por la perforación y voladura. Cambio del macizo rocoso de un MF/P (MUY FRACTURADO - POBRE) a un IF/P (INTENSAMENTE FRACTURADO- POBRE).
- Sobredimensionamiento de altura 3.80 m y ancho 7.10 m en el tajo 465 del Nv. 3200, debiendo ser de 3.00 m y 4.00 m según su estándar.

- Mantener la sección del tajo conforme señala su estándar de diseño de minado.
- Evaluar, analizar y mejorar la tabla geomecánica en función al cambio estructural y calidad de roca de la labor donde ocurrió el accidente y de otras labores.

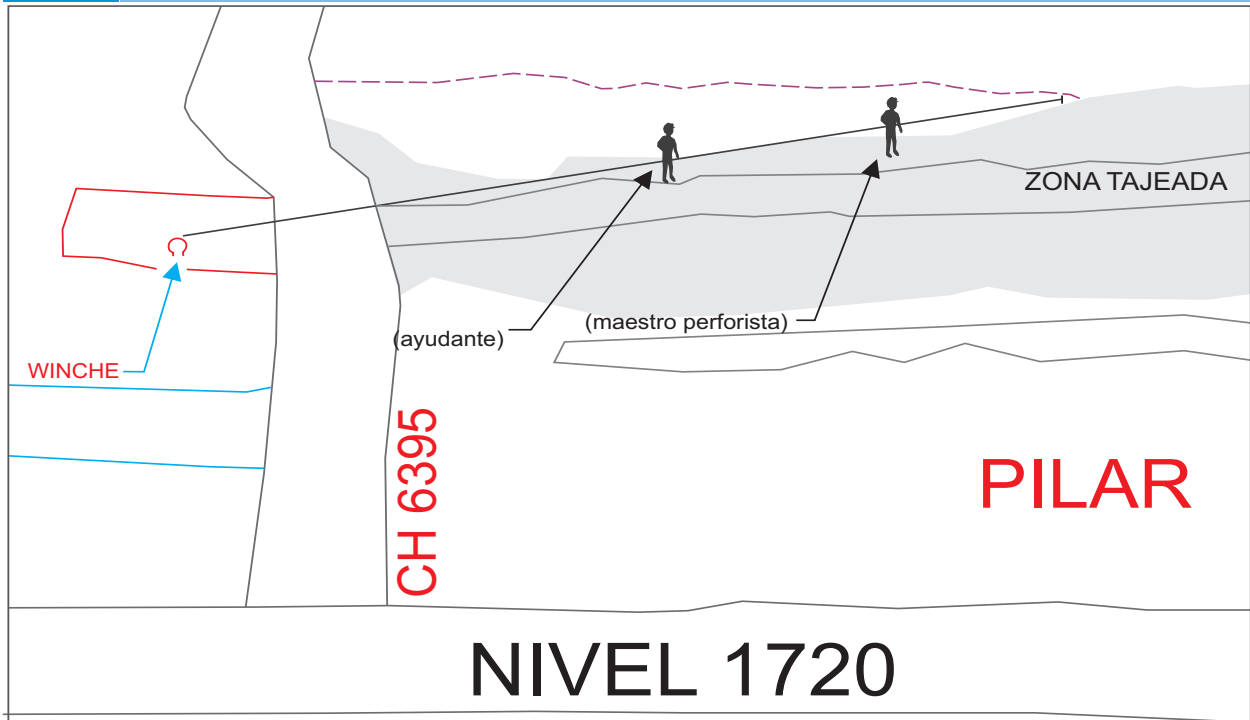
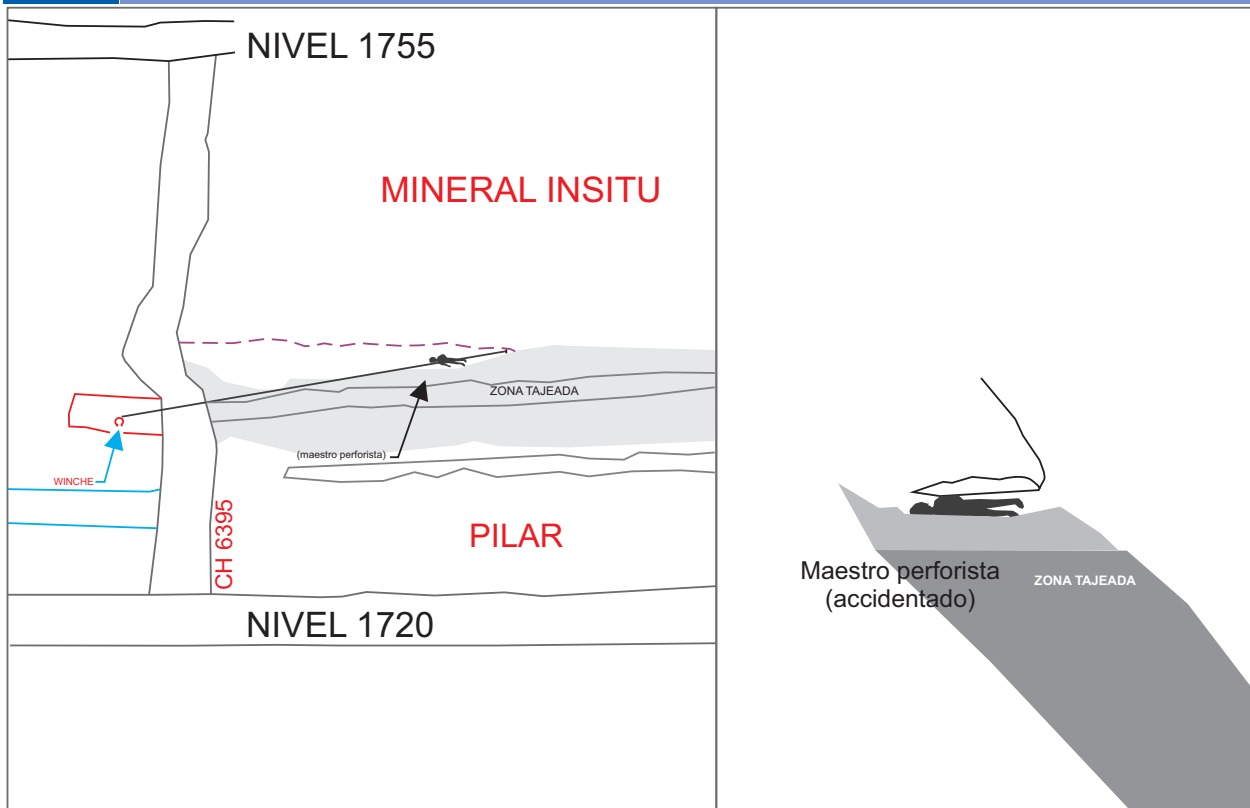
- Planificación inadecuada del trabajo al no contemplar los factores influyentes en el método de explotación como la perforación, voladura y sostenimiento adecuado en realce con presencia de falla paralelo a la veta, incumpliendo los estándares y procedimientos del ciclo de minado.
- IPERC inadecuadas realizado tanto por los trabajadores como por el supervisor al no identificar el peligro del bloque de roca suelta de la caja techo y la falla existente

- Coronas y hastiales inestables con presencia de falla y fracturas paralelo a la estructura mineralizada, cuyo tipo de roca de acuerdo a su mapeo geomecánico de fecha 02 de noviembre de 2015 era RMR 41.
- Incumplimiento del ciclo de minado, ya que el buzón de extracción se encontraba a 5.0 m. aproximadamente debajo del nivel del piso del corte actual del tajeo.

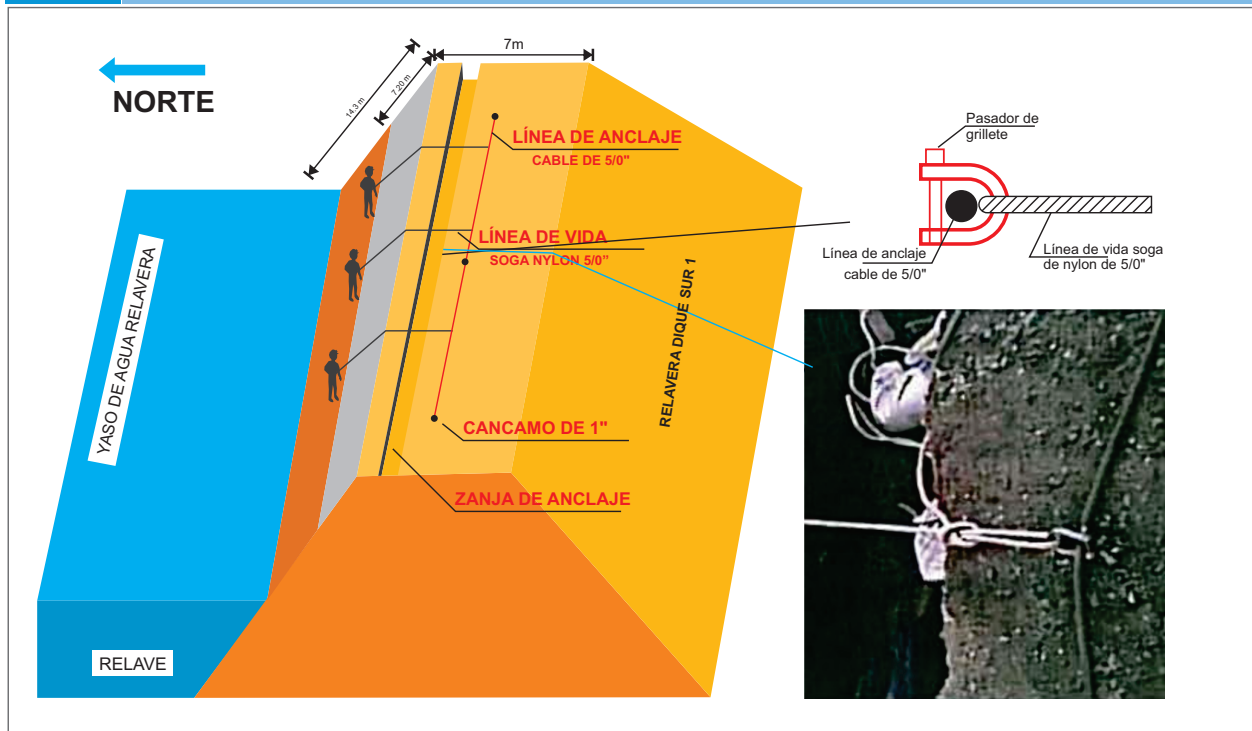
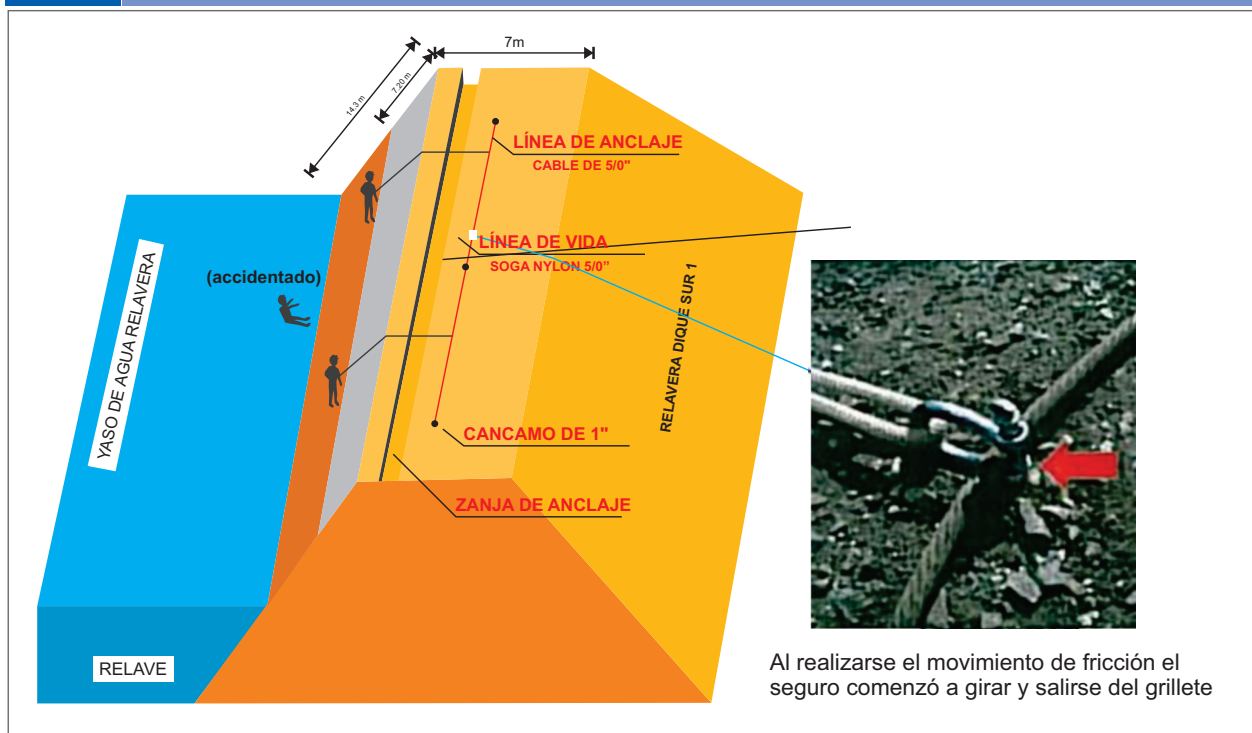
- El Sistema de Gestión de Seguridad ha fallado en vista de que realizaron los trabajos de alto riesgo, sin tener el Estándar y PETS para realizar el trabajo de tendido de geotextil y geomembrana en el Talud de cancha de relaves y sin contar con los chalecos de salvavidas.

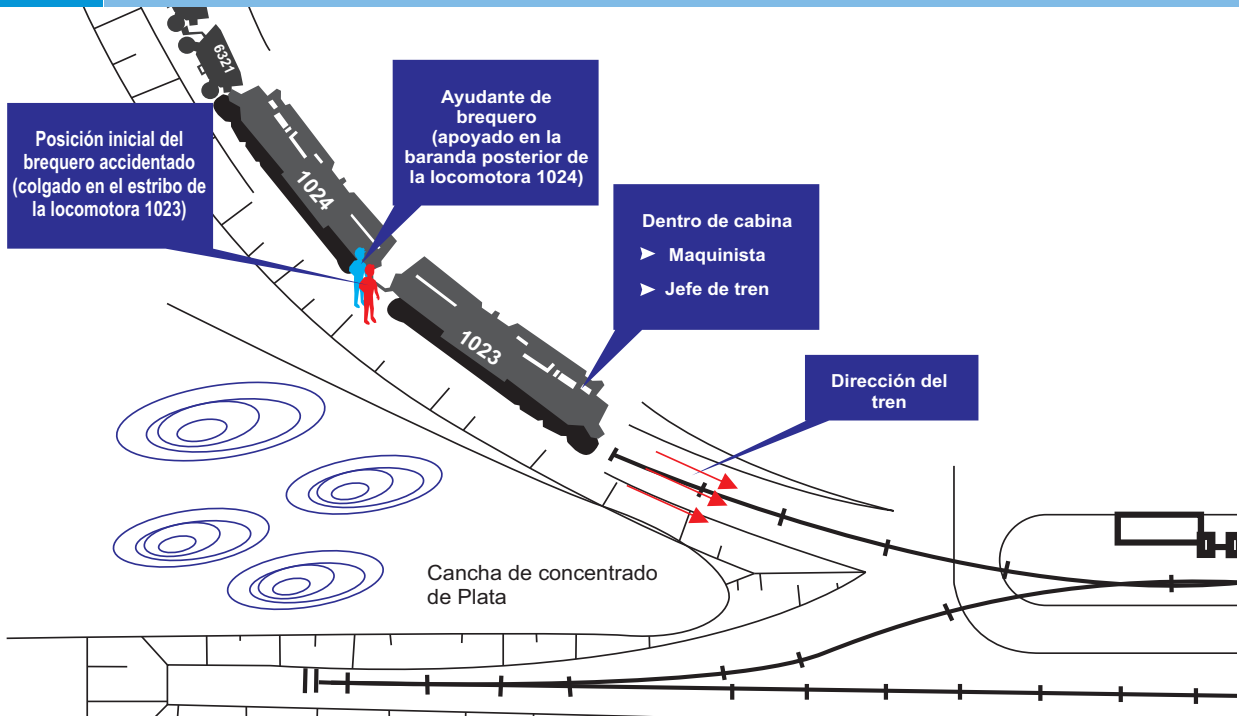
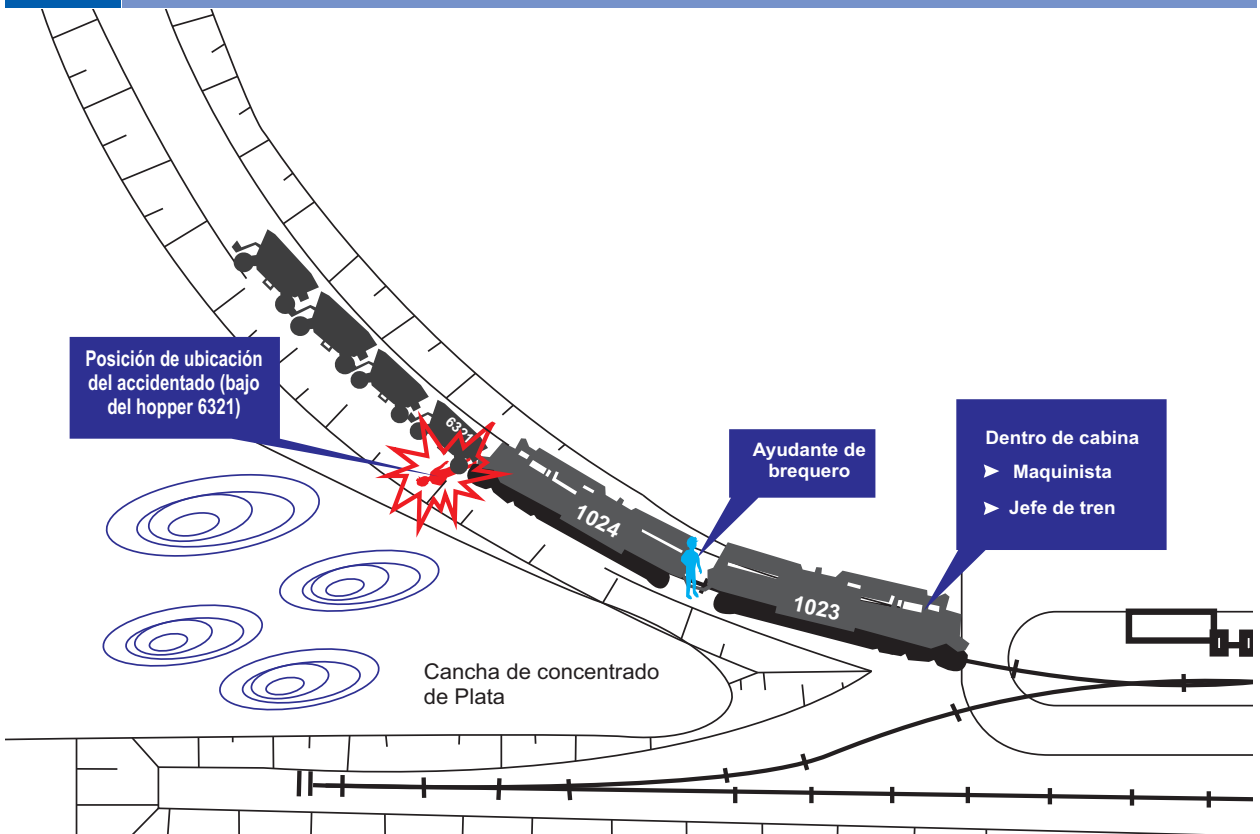
- Fallas en el sistema de gestión de seguridad debido al Incumplimiento del Reglamento Operativo Interno de Ferrocarril Central Andino S.A. referidos al Art.72°, Inciso g) “siempre estar atento a obstrucciones, hoyos, aberturas, irregularidades en el piso para prevenir tropezones, resbalones, caídas o torcidas de tobillo” y al Art.138°, “antes de salir de equipo en movimiento verifique que el área donde pisará esté libre de obstrucciones”.

- La supervisión deficiente, no identificó el peligro del piso irregular y desnivelado de material terroso frente a la plataforma de almacenamiento de concentrado de plomo-plata, lugar donde fue programado el trabajo de ferrocarriles precisamente el día que ocurrió el accidente.

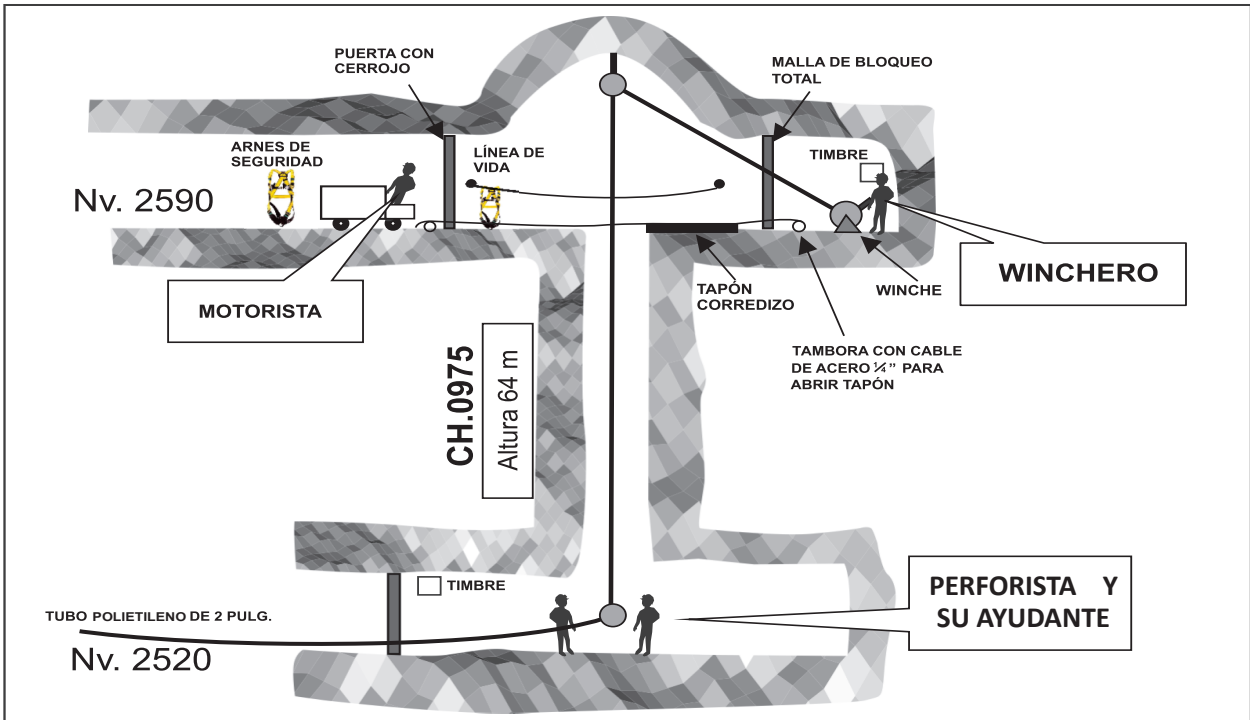
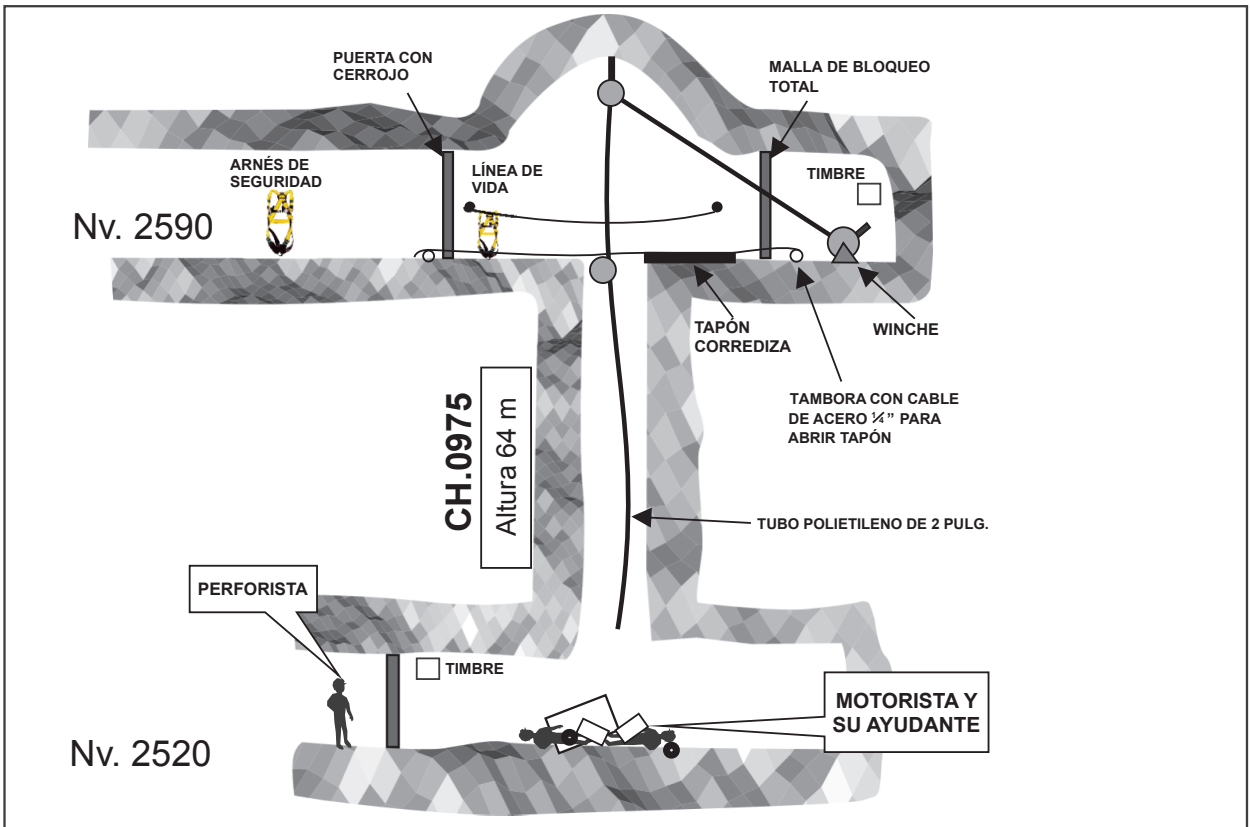
- Falta/falla de liderazgo de la supervisión no contempló el IPERC y el PETAR frente al peligro inminente de una chimenea abierta al retirar el tapón corredizo del collarín para realizar trabajos de izaje.
- Falta de supervisión permanente, siendo un trabajo de alto riesgo.
