Análisis Estadístico de Seguridad y
**Compendio Ilustrativo de
Accidentes en el Sector de
Mediana Minería y Gran
Minería - 2015**

Primera edición: Agosto 2018

© Organismo Supervisor de la Inversión en Energía y Minería,
Osinermin, 2018
Calle Bernardo Monteagudo 222,
Magdalena del Mar, Lima, Perú

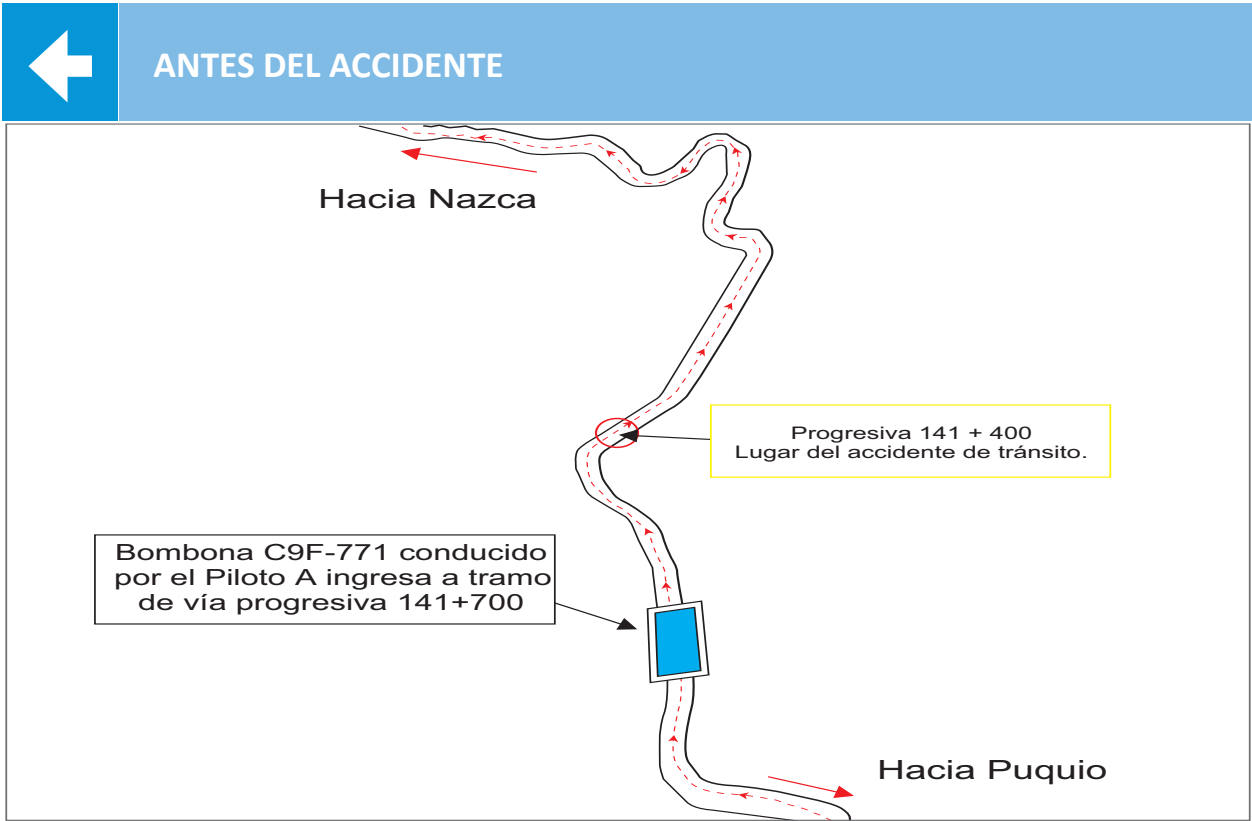
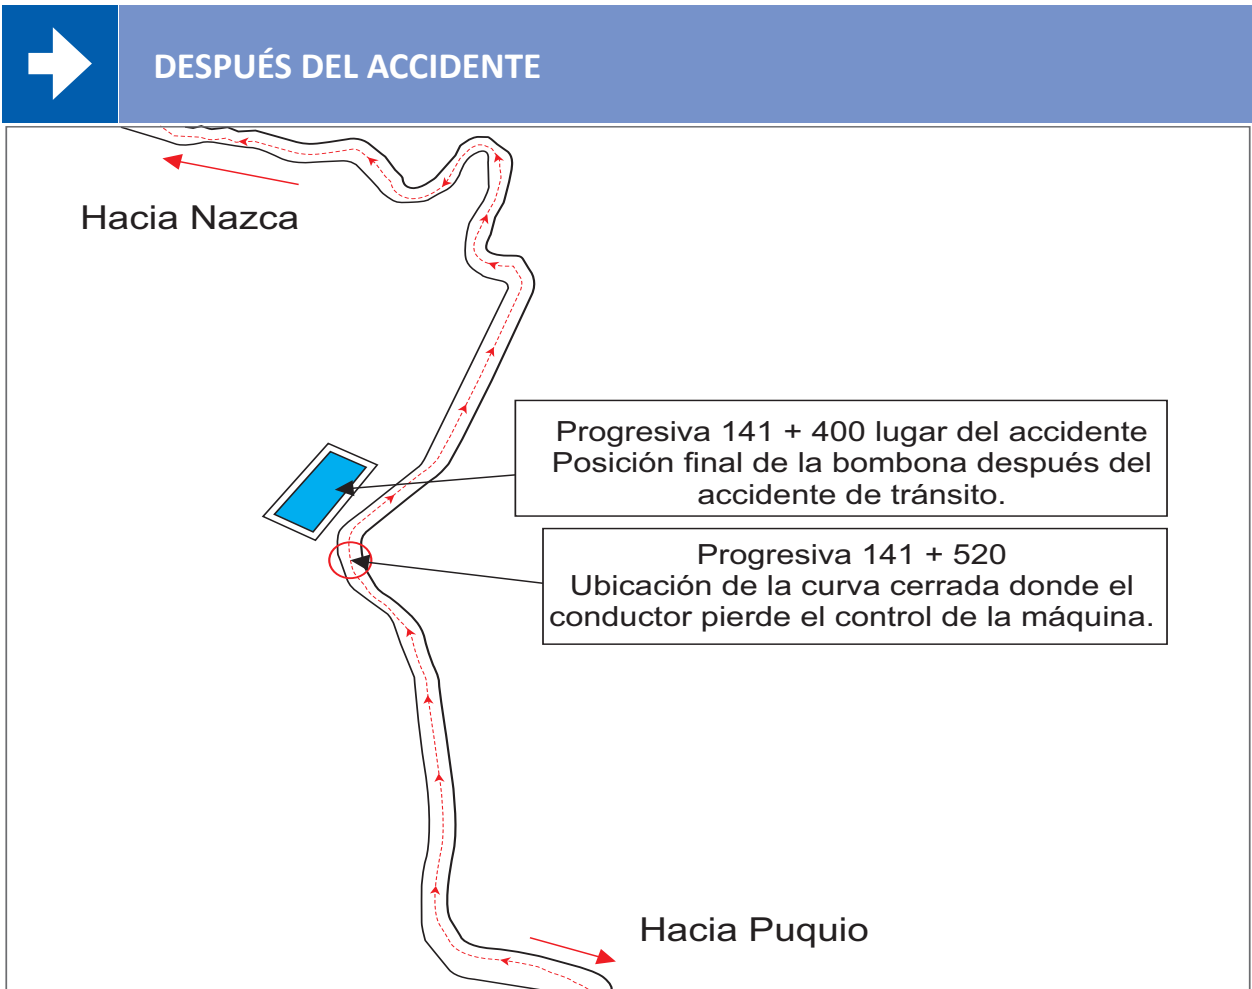
- No se encontraron fallas en la gestión de seguridad.

- No se evidenciaron condiciones sub estándares, por cuanto antes y después de la curva cercana al km 142 donde ocurrió el accidente por volcadura, la carretera de vía nacional tiene las señalizaciones de acuerdo al reglamento de tránsito del MTC, la carretera está en buenas condiciones, no presenta roturas, baches o deformaciones y su peralte es normal al diseño.
- En el check list realizado antes de salir de ruta de Breapampa a Antapite, no se encontró una desviación o condición subestándar del equipo; por otro lado en los registros de mantenimiento mecánico del equipo, tampoco se encontraron desviaciones.

- Mejorar la selección de personal desde el punto de vista de comportamiento a fin de evitar otorgar autorizaciones a trabajadores que no posee el perfil necesario para conductor de equipos.

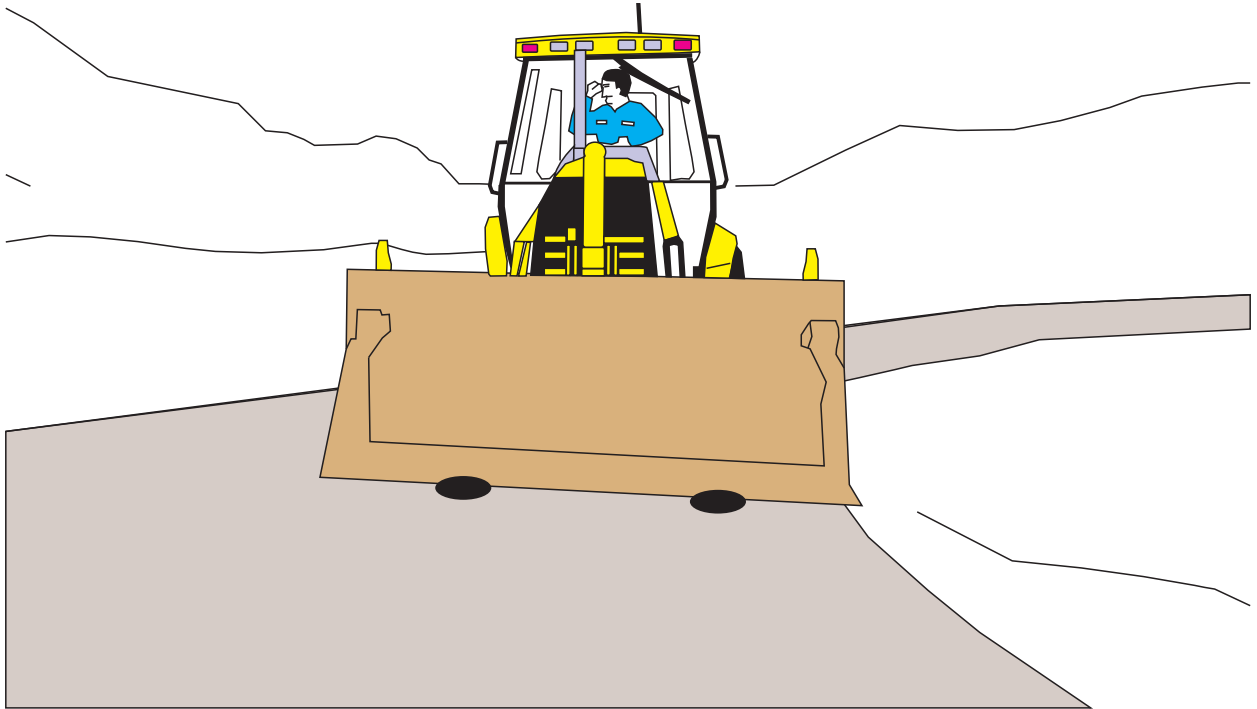
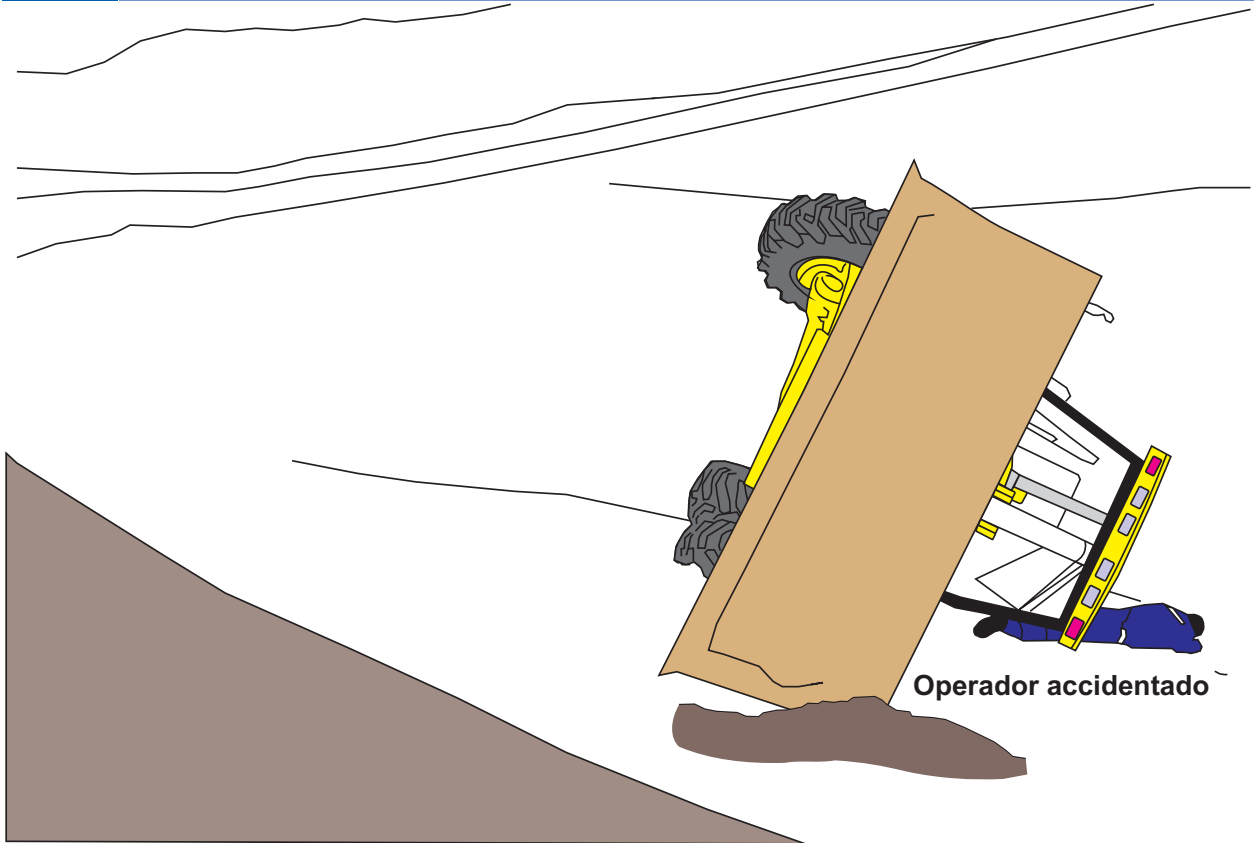
- Supervisión y liderazgo deficiente por no realizar IPERC ni contar con estándar y PETS.
- No contaba con el Plan de Preparación y Respuesta para Emergencias para el rescate del accidentado.

- Espacio limitado para desenvolverse por ser una vía angosta (menor de 5 m. de ancho) y en mal estado (sin muro de seguridad, con huecos y surcos por el recorrido del agua de lluvia pasada).
- Probable falla del equipo, pues no contaba con el programa de mantenimiento ni se evidenciaba el check list del equipo.

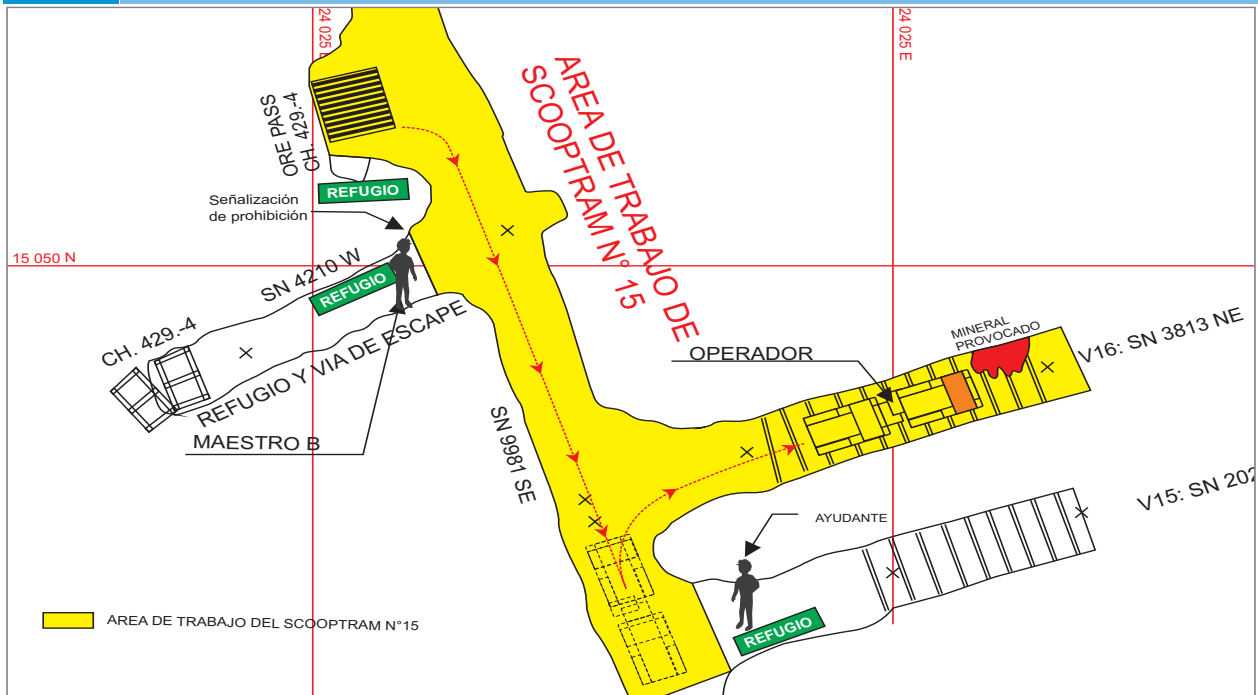
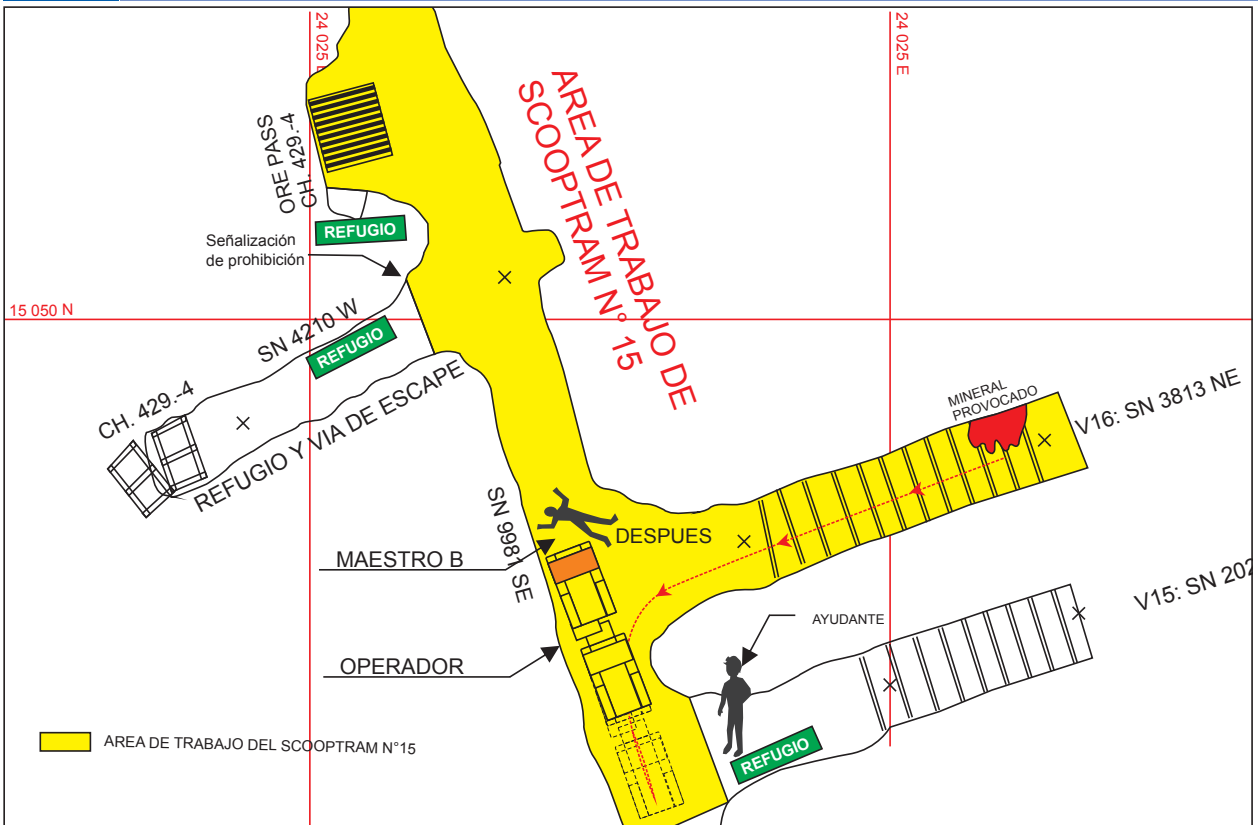
- Falla de gestión de seguridad referida a la ubicación de los trabajadores durante el movimiento del scooptram.

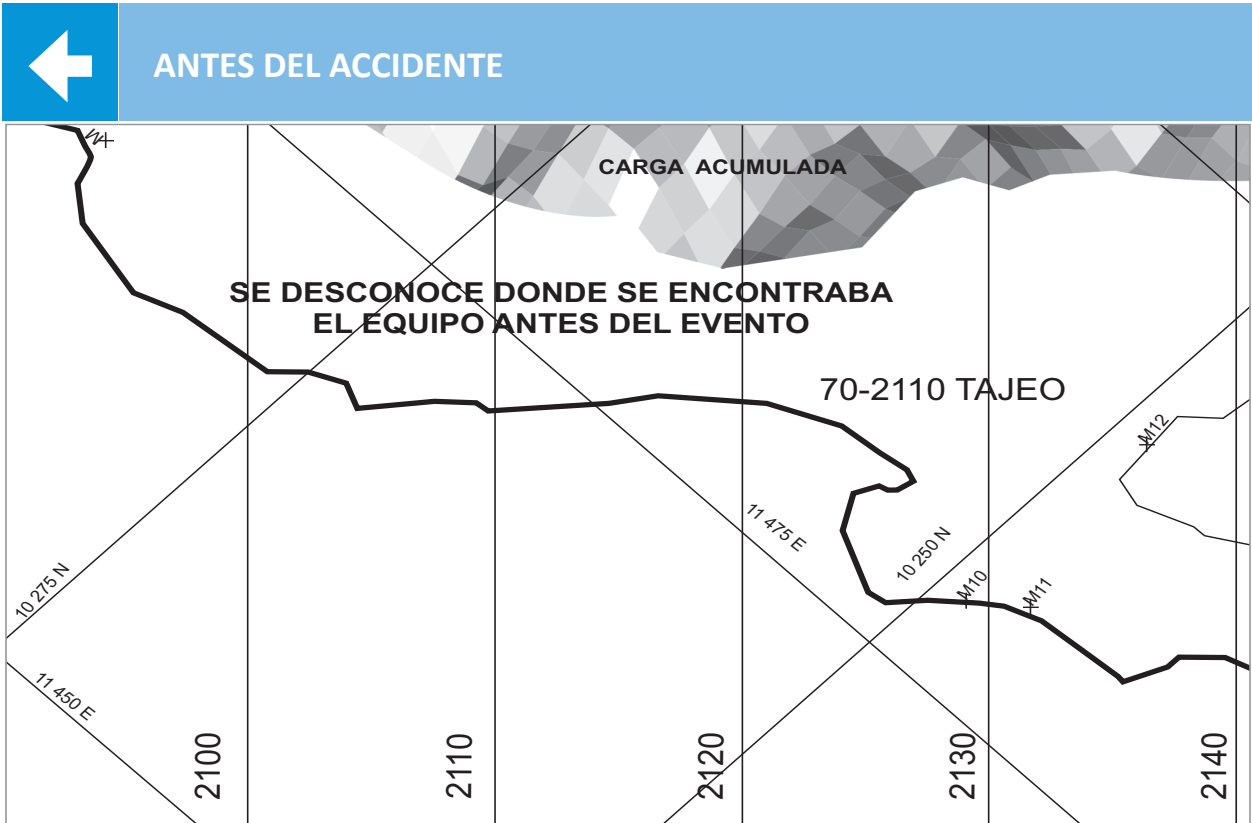
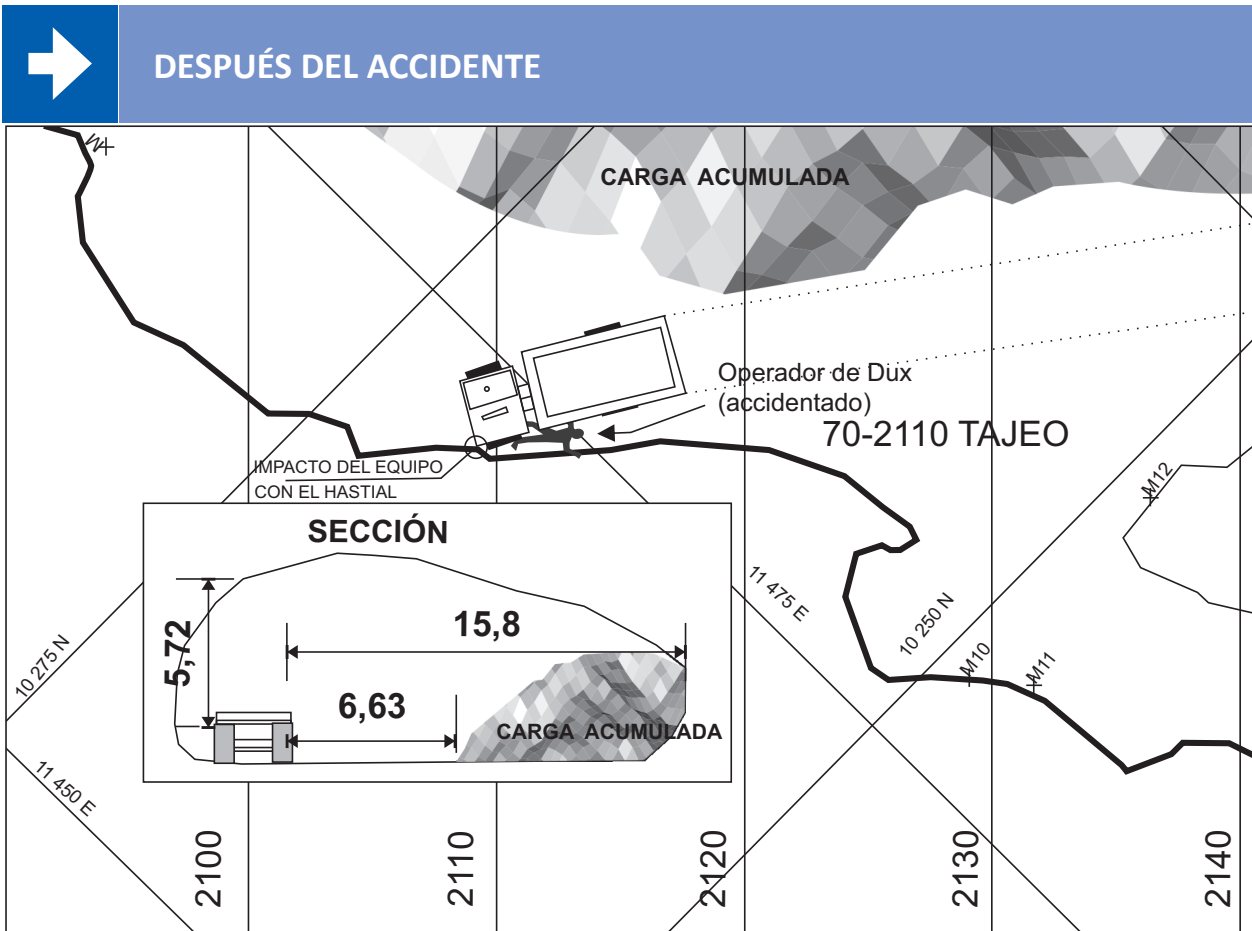
- Falla del plan de gestión de seguridad referido a la supervisión que no realizó el seguimiento de la realización de las tareas programadas para el día en que ocurrió el accidente.

- Deficiente supervisión en el cumplimiento de las herramientas de gestión de seguridad como es el caso de IPERC que no fue verificado y suscrito por el supervisor

- Mejorar la supervisión en la verificación de IPERC continuo desarrollado por el operador del Dux 593 y en el seguimiento del cumplimiento de las órdenes de trabajo de todos los trabajadores de la unidad minera.

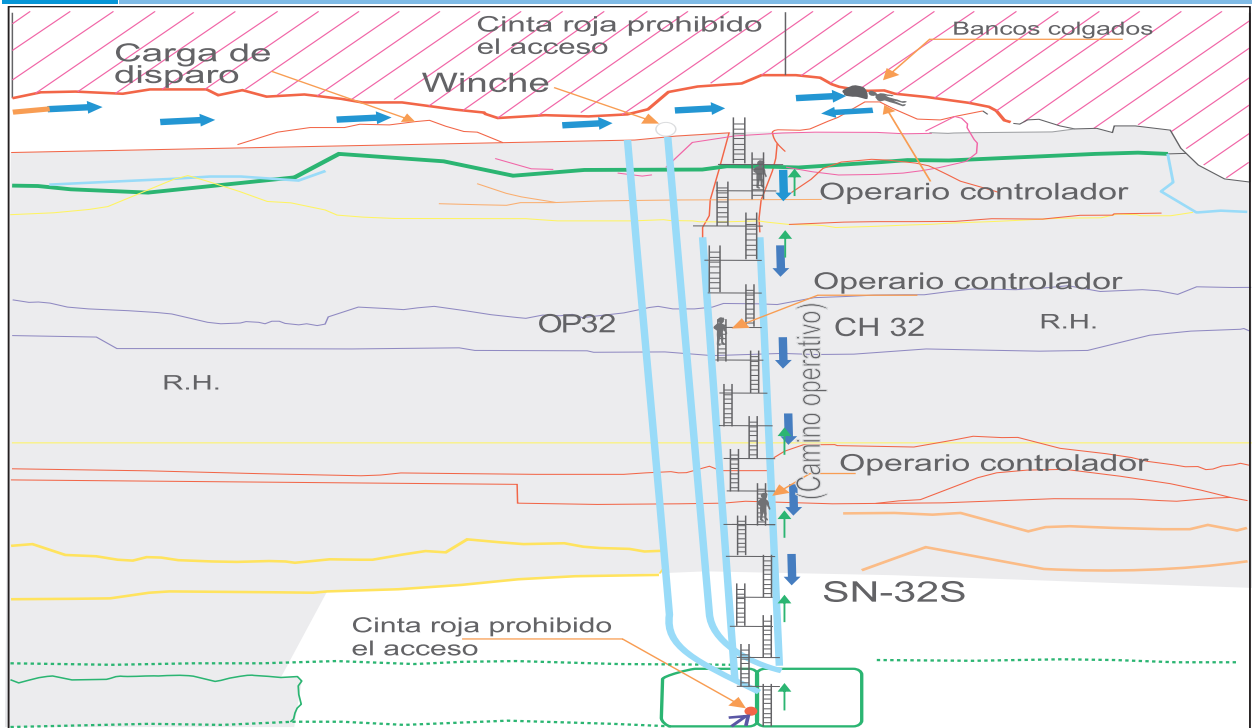
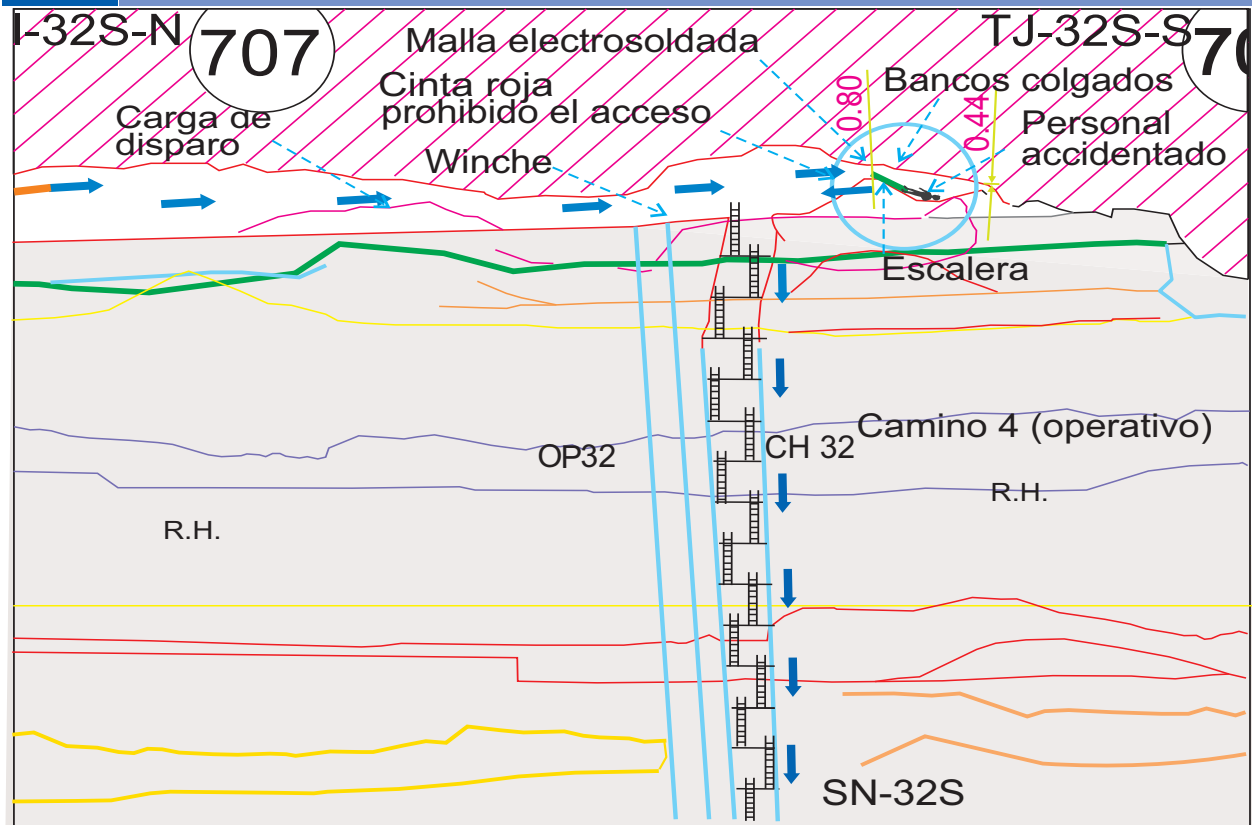
- Falla del plan de gestión de seguridad que se manifiesta en la deficiente supervisión de las labores de alto riesgo (labor ciega con deficiencia de oxígeno).
- Deficiencias en la aplicación del plan de preparación y respuestas para emergencias.

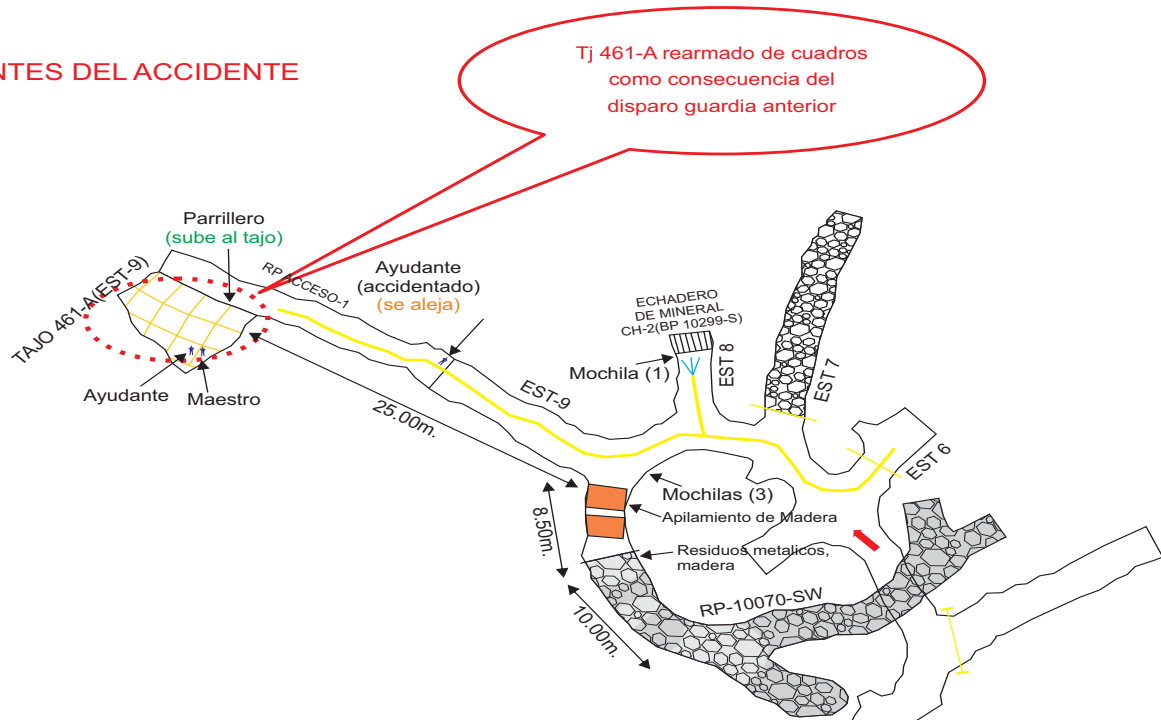
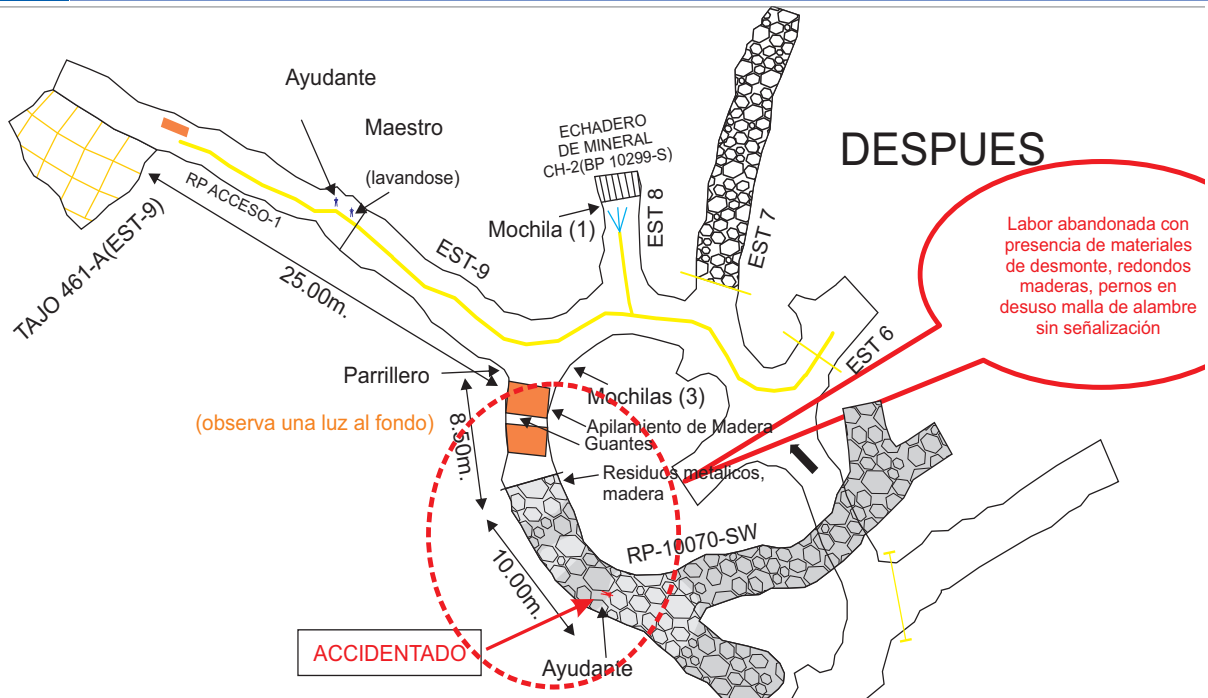
- Falla del plan de gestión de seguridad referido al sistema de ventilación del lugar de acumulación de madera en la rampa-10070SW así como las condiciones de seguridad en el fondo de la misma.

- Ventilación deficiente en la rampa-10070 SW, lugar del accidente, por ser una labor ciega y estar con madera acumulada de 100 redondos aproximadamente.
- Se verificó que la rampa-10070 SW no estaba clausurada o taponeada para evitar acceso de personas.
