**INFORME DE EVALUACIÓN DE LA CONDICIÓN DE RIESGO DETECTADA EL DÍA
04.07.2022 A LA ALTURA DEL KP 003+020 Y KP 003+170 DEL SISTEMA DE
TRANSPORTE POR DUCTOS DE GAS NATURAL DE AGUAYTÍA ENERGY DEL PERÚ S.R.L.
(TRAMO PLANTA DE FRACCIONAMIENTO – CENTRAL TÉRMICA YARINACOCHA)**

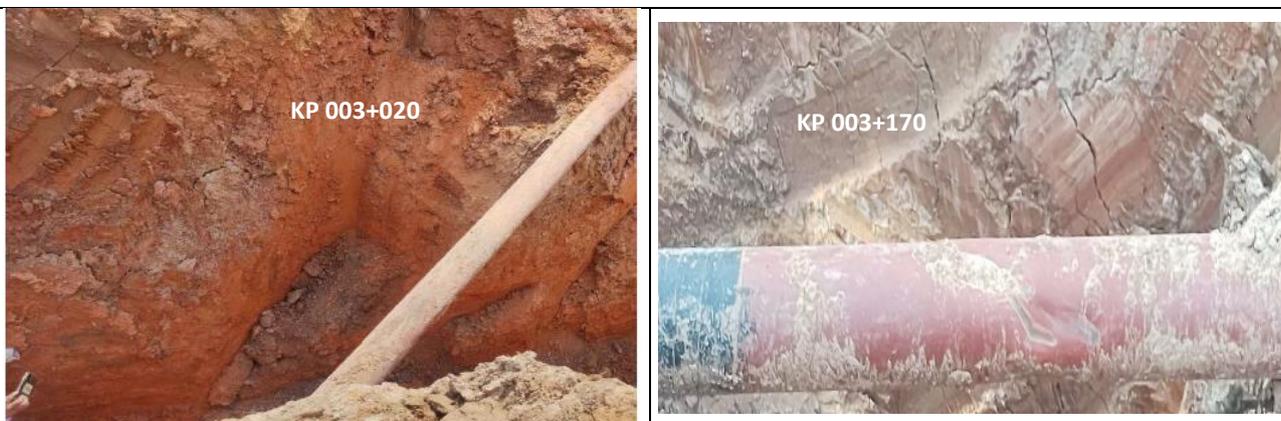
Siendo las 6:30 pm personal de Seguridad Física de Aguaytía se desplegó a la zona reportada donde se corroboró la afectación al derecho de vía por una excavación de 5 m de profundidad efectuada por un tercero, donde el ducto quedó expuesto en una longitud de 2 m de ancho en dos tramos (distanciados 150 m), así como, daño mecánico a la tubería en cada tramo (KP 3+020 y KP 3+170).

De acuerdo a lo indicado en el ítem 2.2 Integrity threat classification de la norma ASME B31.8S Managing Systema Integrity of Gas Pipelines la amenaza detectada corresponde a vandalismo relacionado a robo de producto NGL."

Figura 02: Vista de la condición de riesgo a la altura de las progresivas KP 003+020 y KP 003+170 del ducto de 6" de GN tramo Planta de Fraccionamiento – Central Térmica Yarinacocha.

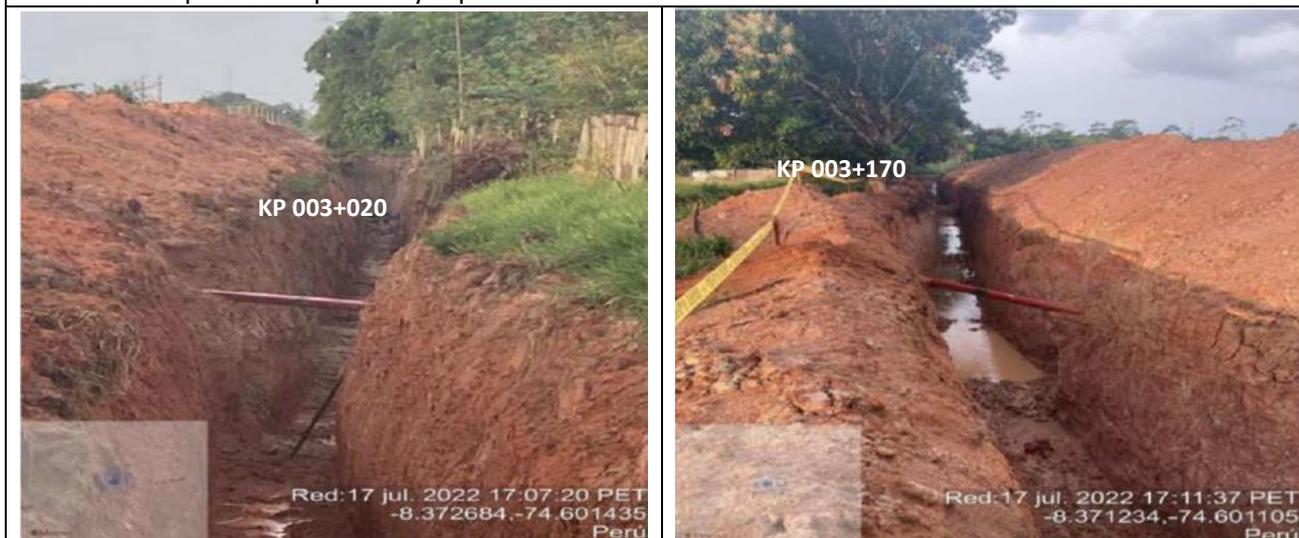
Figura 03: Vista del patrullaje diario de la condición de riesgo a la altura de las progresivas KP 003+020 y KP 003+170 del ducto de 6" de GN tramo Planta de Fraccionamiento – Central Térmica Yarinacocha.

- *Constatación policial.*
- *Patrullaje diario vía terrestre hasta ejecutar la reparación definitiva, hasta la reparación de la tubería y recuperación de tapada.*

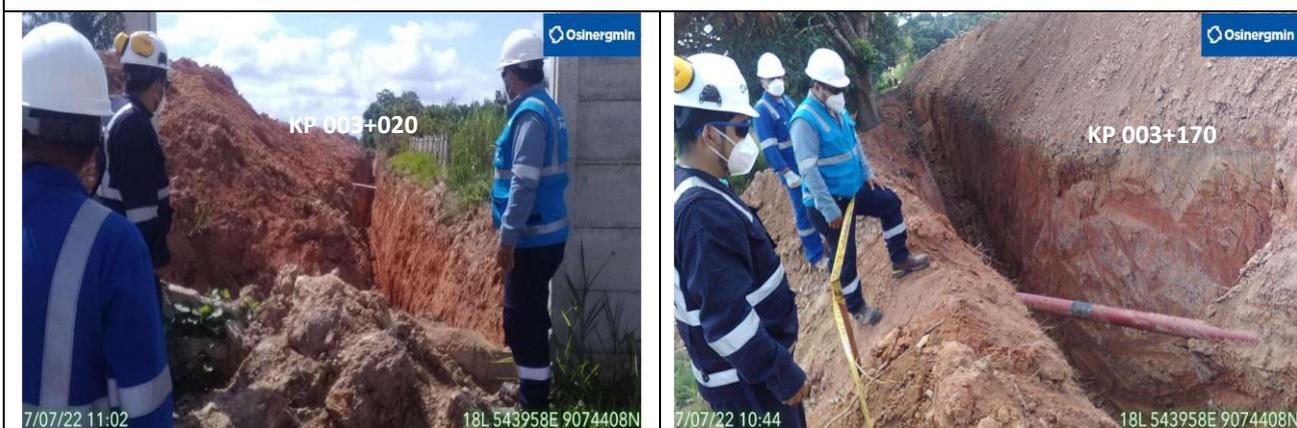
- Excavaciones en las progresivas KP 003+020 y KP 003+170 con un ancho de 1.5 m aproximadamente, lo cual deja expuesto al ducto de 6" de GN.
- No se desarrollan actividades en la zona, toda vez que no se cuenta con la autorización del propietario.
- En la planta de fraccionamiento, se encuentra el punto de ingreso de gas del ducto de 6" de GN el cual se encuentra una válvula cerrada con plato ciego.

Figura 05: Vista de la condición de riesgo a la altura de las progresivas KP 003+020 y KP 003+170 del ducto de 6" de GN tramo Planta de Fraccionamiento – Central Térmica Yarinacocha, no se realizan actividades en la zona toda vez que no se cuenta con la autorización del propietario.

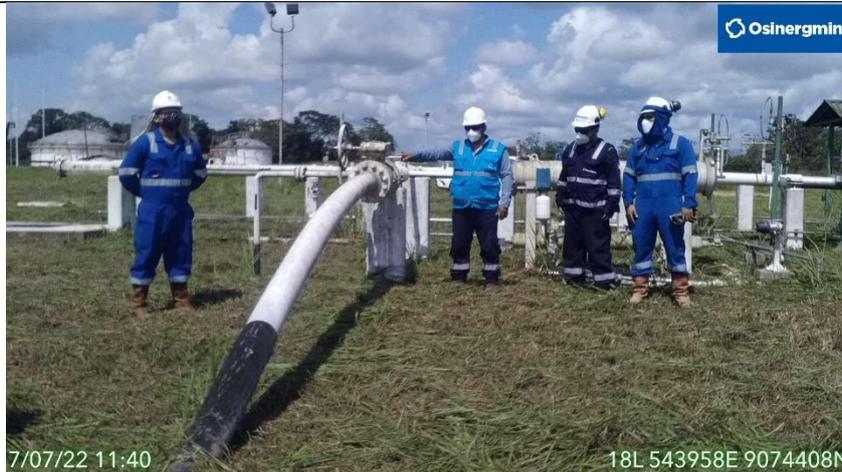
Figura 06: En el punto de ingreso de GN del ducto de 6" tramo Planta de Fraccionamiento – Central Térmica Yarinacocha, se encuentra una válvula cerrada con plato ciego.

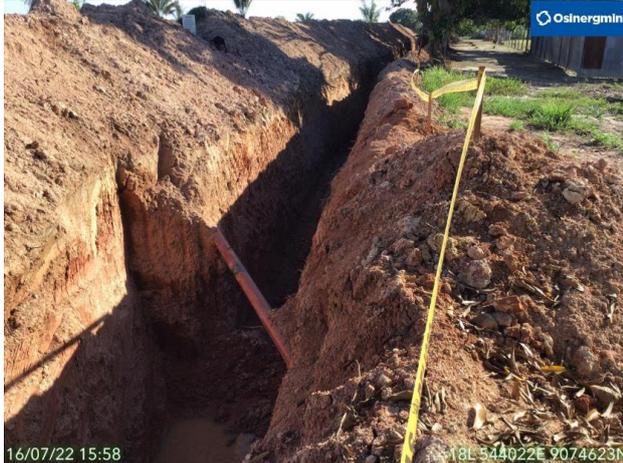
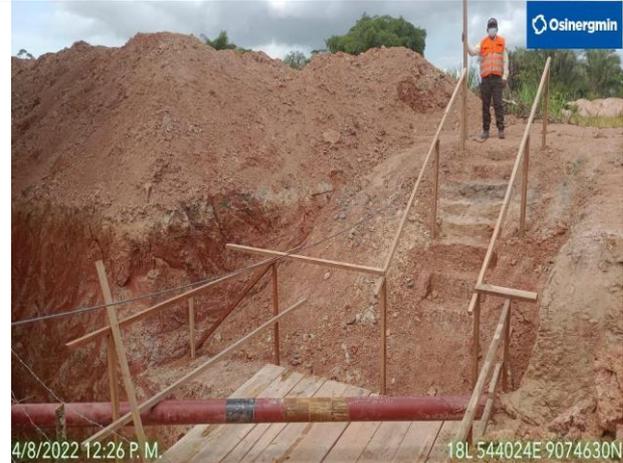
Posteriormente, se realizaron otras supervisiones de campo los días 16 de julio de 2022² y 04 de agosto de 2022³, verificándose que el ducto de 6" de GN se encontraba expuesto y con vigilancia para evitar el ingreso de terceros.

Figura 07: Vista de la condición de riesgo a la altura de las progresivas KP 003+170 del ducto de 6" de GN tramo Planta de Fraccionamiento – Central Térmica Yarinacocha, en las supervisiones de seguimiento se verificó que el ducto continuaba expuesto.

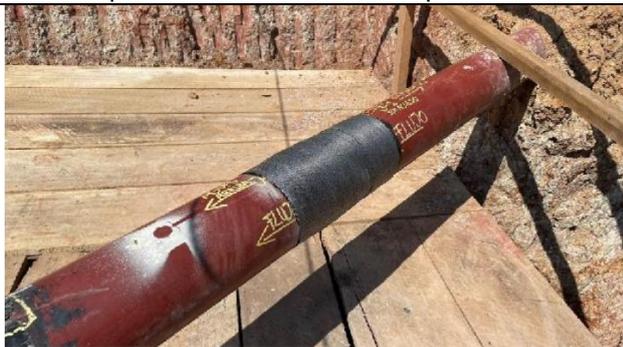
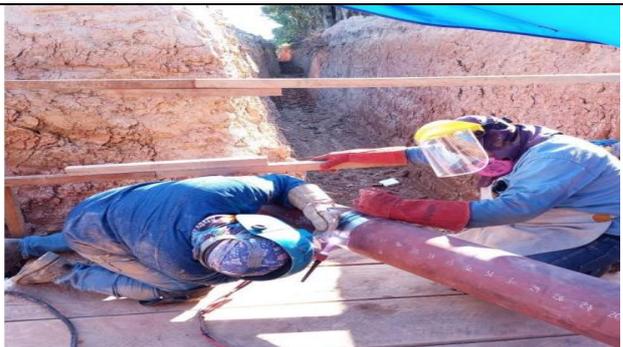
- **Informe de evaluación de anomalías en el KP 003+020:** Describe las actividades de inspección visual, ensayos de partículas magnéticas y tintes penetrantes, medición de espesores, medición de ovalidad. Detectándose dos (02) abolladuras, que de acuerdo al análisis de integridad son consideradas aptas para continuar el servicio. Asimismo, recomienda adecuación del revestimiento.

- **Informe de evaluación de anomalías en el KP 003+170:** Describe las actividades de inspección visual, ensayos de partículas magnéticas y tintes penetrantes, medición de espesores, medición de ovalidad. Detectándose tres (03) abolladuras, que de acuerdo al análisis de integridad no son consideradas aptas para continuar el servicio, por lo que se debe reemplazar el tramo.

Figura 08: De la documentación presentada en respuesta a la visita del 21.09.2022, se verificó que AEP para el KP 003+020 realizó la adecuación del revestimiento del tramo afectado, y para el KP 003+170 reemplazo el tramo afectado.

- **Informe de reemplazo de un tramo de ducto de 6" en el KP 003+170:** Describe las actividades de corte en frío, alineación de niple a reemplazar, soldadura en caliente, ensayo no destructivo (gammagrafía) e instalación de manta termocontraíble.
