**INFORME DE EVALUACIÓN DE LA CONDICIÓN DE RIESGO DETECTADA EL DÍA
09.11.2021 A LA ALTURA DEL KP 16+940 DEL SISTEMA DE TRANSPORTE POR DUCTOS
DE GAS NATURAL (TRAMO PLANTA DE GAS - ESTACIÓN NESHUYA) DE AGUAYTÍA
ENERGY DEL PERÚ S.R.L.**

CONTROL DE VERSIONES		
Versión	Fecha	Descripción
0	06.01.2022	Versión inicial

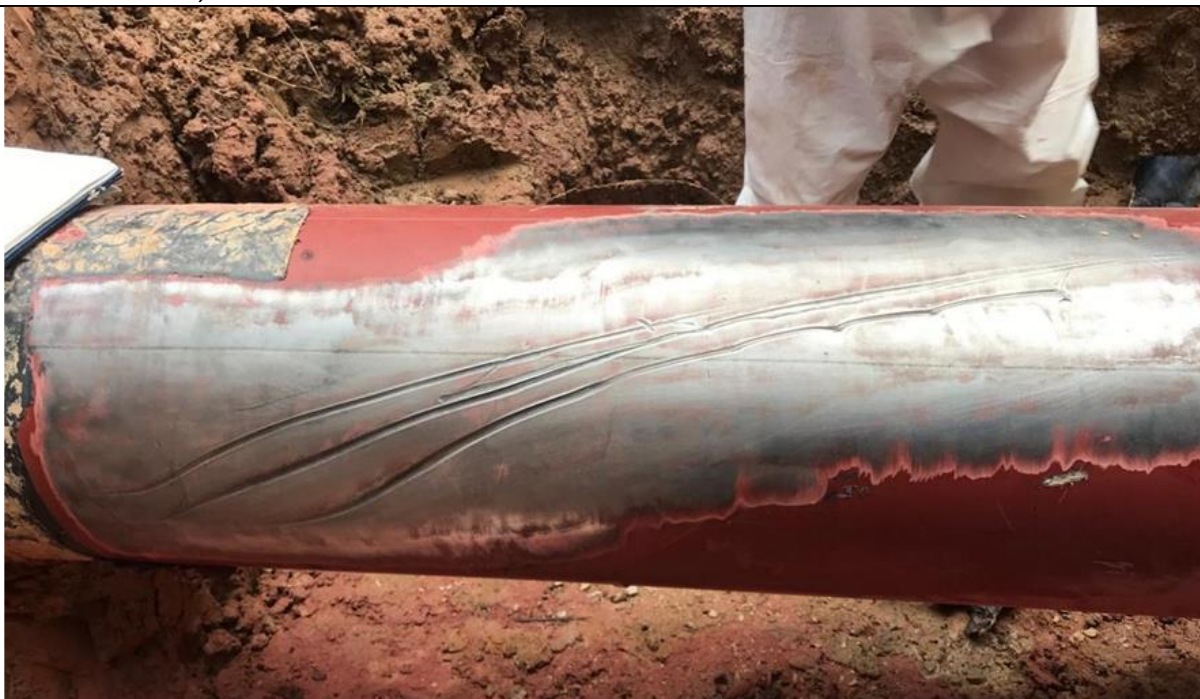
“Durante los trabajos de excavación de habilitación para el tendido de fibra óptica, realizado con máquina excavadora, el operador del equipo móvil persuade un golpe a la tubería del ducto de gas de 12”, cabe indicar que el gasoducto no se encontraba operativo en el momento de la afectación debido a actividades de parada de Planta de Gas programada.

De acuerdo a lo indicado en el ítem 2.2 Integrity Threat Classification de la norma ASME B31.8S Managing Systema Integrity of Gas Pipelines la amenaza detectada corresponde a damage inflicted by first , second or third parties. Esta condición se manifestó en el KP 16+940 del Ducto de Gas Natural de 12”, cerca al caserío Zona Patria. ”

Figura 02: Vista de la condición de riesgo a la altura de la progresiva KP 16+940 del tramo Planta de Gas – Estación Neshuya.

De acuerdo a lo señalado por AEP, la condición de riesgo detectada en el KP 16+940 del ducto de GN de 12" del tramo Planta de Gas - Estación Neshuya correspondió a un daño mecánico. Al respecto, AEP reemplazó una sección del ducto de GN afectado a fin de mitigar el riesgo conforme a lo estipulado en el artículo 66° del Anexo 1 del Reglamento de Transporte de Hidrocarburos por Ductos aprobado por D.S. N° 081-2007-EM.

- Reconocimiento de lugar de intervención
- Habilitación de terreno y excavación
- Gestión del servicio de seguridad
- Corte y retiro de la sección afectada
- Soldaduras e Inspección con Gammagrafía.
- Instalación de revestimiento
- Verificación de Operatividad - puesta en marcha
- Recuperación de tapada

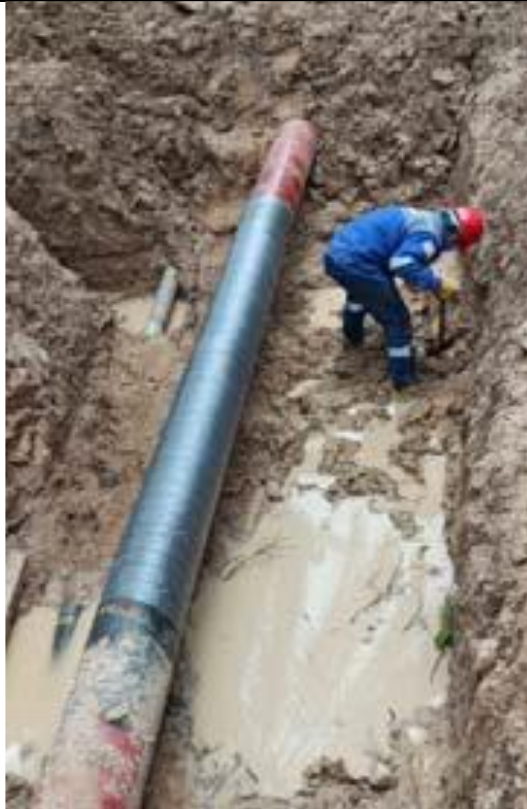
Figura 03: Vista de la sección del ducto reemplazado a la altura de la progresiva KP 16+940 del tramo Planta de Gas – Estación Neshuya.

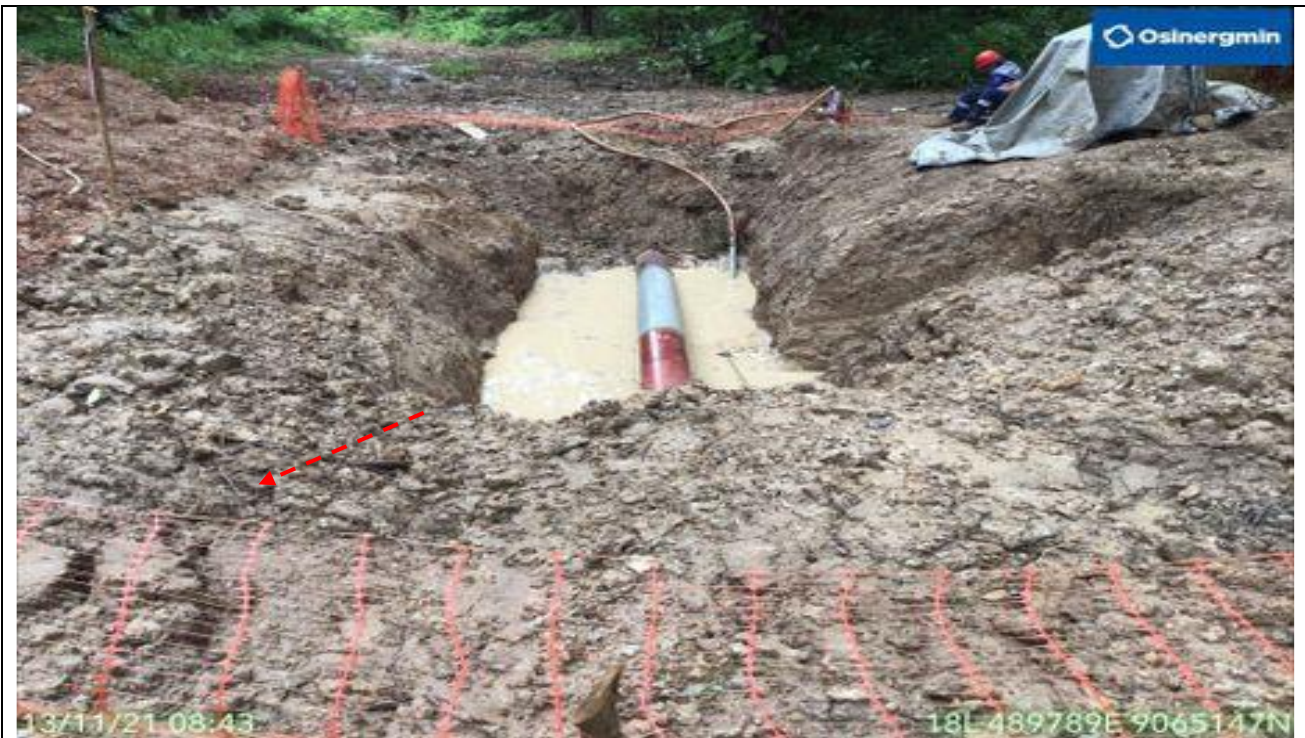
Figura 04: Vista panorámica de la zona de afectación al ducto, KP 16+940 tramo Planta de Gas - Estación Neshuya. Se aprecia el reemplazo del tramo afectado por daño de equipo mecánico. Se abate nivel freático con motobomba.

- Sección del ducto de 12" de GN fue reemplazado.
- Trabajos de abatimiento de nivel freático con motobomba para realizar los trabajos de recubrimiento de juntas con cinta Polyguard.

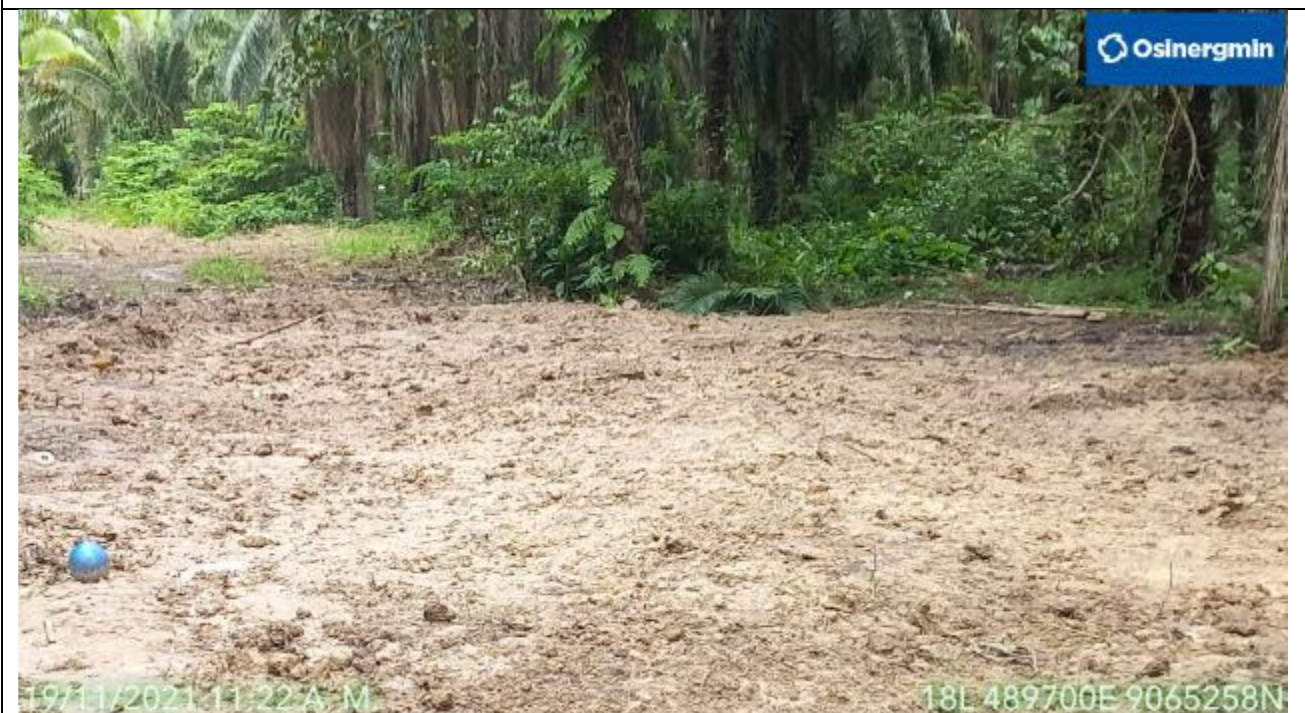
Figura 05: Vista panorámica de la condición de riesgo a la altura del KP 16+940, en la cual se aprecia que los trabajos de reparación ya culminaron y se encuentra tapado.

- Finalización de los trabajos de reparación
- Tapado del KP 16+940 del tramo Planta de Gas – Estación Neshuya.
