INFORME DE EVALUACIÓN DE LA CONDICIÓN DE RIESGO DETECTADA

1. DATOS GENERALES				
Agente Supervisado:	Aguaytía Energy del Perú S.R.L.			
Unidad Supervisada:	Sistema de Transporte por Ductos de Líquidos de Gas Natural			
Zona Geográfica:	Selva			
Ubicación de la Condición de Riesgo:	Kilómetro de Progresiva (KP):	64+000		
	Coordenadas UTM WGS84:	Huso y Zona:	18L	
		Este:	519421	
		Norte:	9063149	
	Zona:	Altura km 34.5 Carretera Federico Basadre		
	Distrito:	Campo Verde		
	Provincia:	Coronel Portillo		
Departamento:	Ucayali			
Fecha y Hora:	Fecha:	19.10.2020	Hora:	14:50 horas

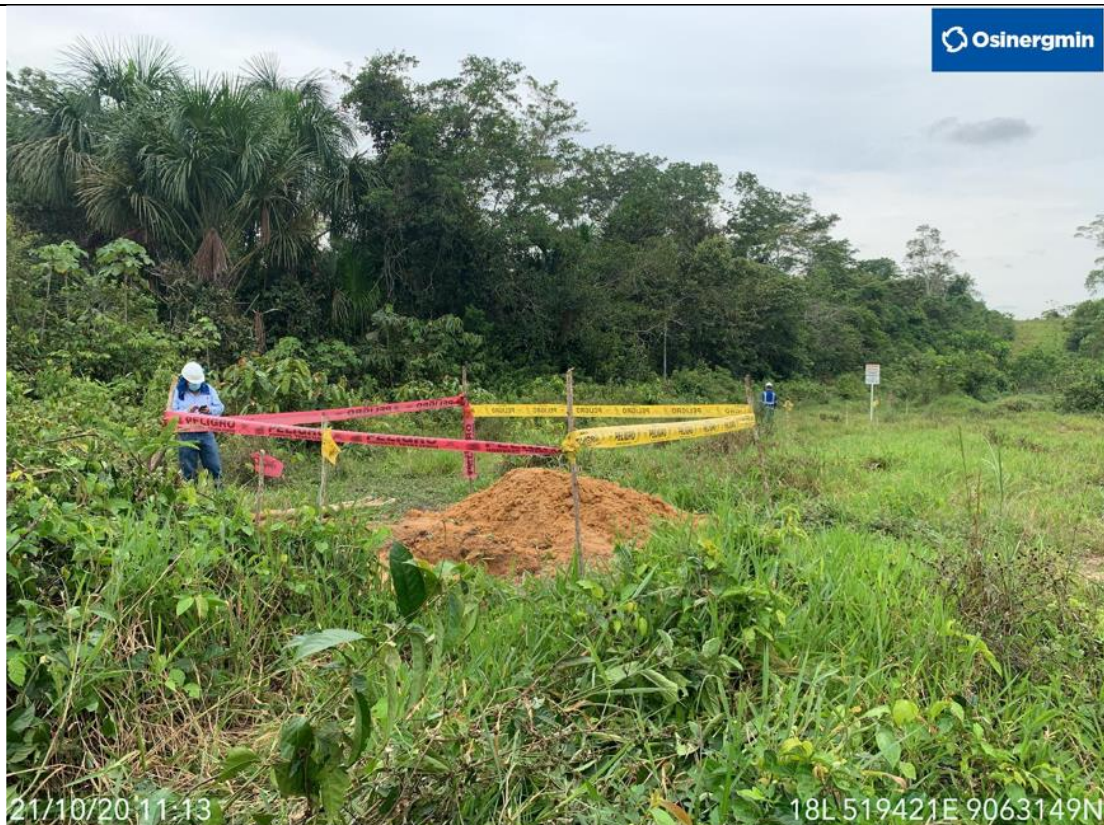
Figura 02: KP 64+000 - Ducto de 4” de LGN del Tramo Estación Neshuya – Planta de Fraccionamiento
Condición de Riesgo donde se evidenció que la zona identificada se encontraba señalizada para impedir su ingreso.

- Identificación y señalización en la zona donde se detectó la condición de riesgo, con la finalidad de impedir el ingreso y coordinar la reparación.
- Reparación del ducto de Líquido de Gas Natural de 4”.

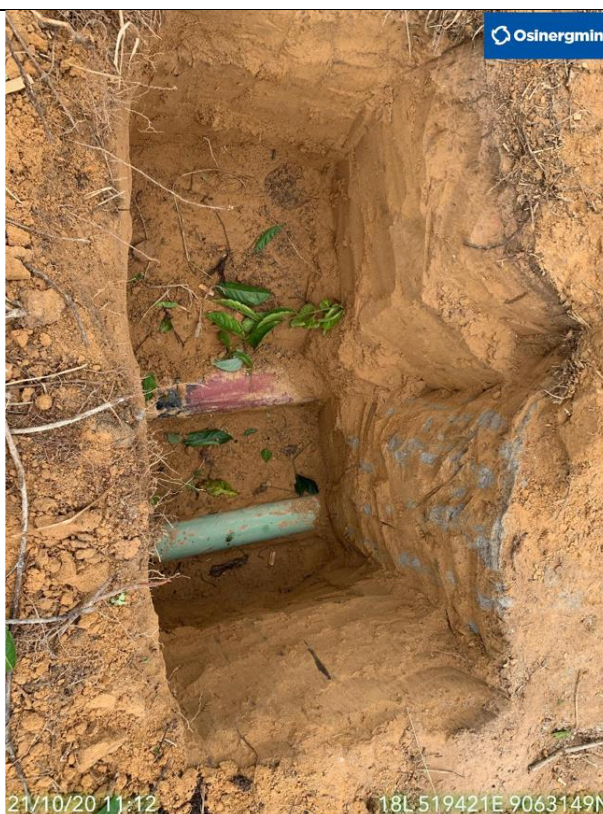
- La presencia de cemento armado sobre el ducto de LGN de 4" realizado por terceros, que afectaba su integridad mecánica.
- No se evidenció alguna afectación con respecto al ducto de GN de 6".
- Se identificó que la zona fue señalizada con el fin de impedir ingreso de personas no autorizadas.

Figura 03: KP 64+000 - Ducto de 4" de LGN del Tramo Estación Neshuya – Planta de Fraccionamiento Condición de Riesgo donde se evidenció concreto armado sobre el ducto de LGN de 4" realizado por actividades de terceros que afectan la integridad mecánica del ducto de LGN. Respecto al ducto de GN de 6", se observa que la columna de concreto no está sobre dicho ducto.

- a) Se constató la existencia de una conexión clandestina en bloque de cemento, realizada por terceros para hurto de LGN. Se descartaron atmósferas explosivas en la zona de trabajo.

La condición de riesgo detectada en el KP 64+000 del ducto de LGN de 4" del tramo Neshuya - Planta de Fraccionamiento correspondió a un daño mecánico en el ducto por acciones de terceros. Al respecto, AEP realizó la reparación del ducto para eliminar el riesgo conforme lo estipulado en el artículo 66° del Anexo 1 del Reglamento de Transporte de Hidrocarburos por Ductos aprobado por D.S. N° 081-2007-EM.

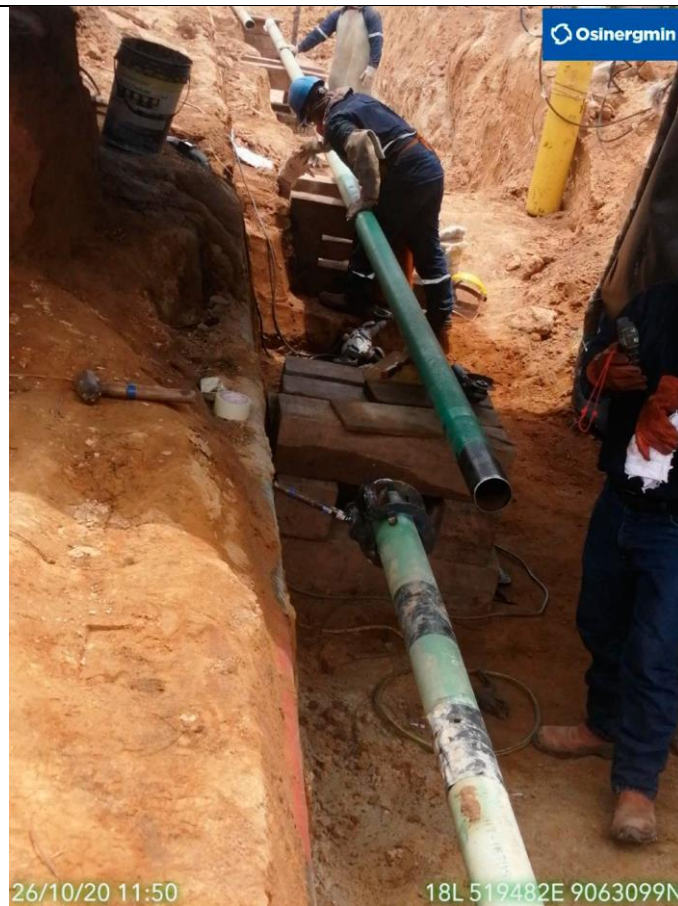
Figura 04: KP 64+000: Vista del niple de reemplazo, durante la ejecución de las actividades de acondicionamiento y alineamiento en zanja.

- c) Respecto a la reparación, se verificó las siguientes actividades:
- ✓ Excavación de zanja para liberación de la tubería.
 - ✓ Despresurización del tramo afectado.

- ✓ Corte en frío de la sección afectada y retiro del bloque de cemento.
 - ✓ Soldadura de niple de reemplazo y la ejecución de Ensayos No Destructivo sobre las juntas soldadas.

- ✓ Pintado de las juntas soldadas.
- d) El 1 de noviembre de 2020, AEP inició las maniobras de arranque de la Planta de Gas y presurización del ducto de LGN de 4".

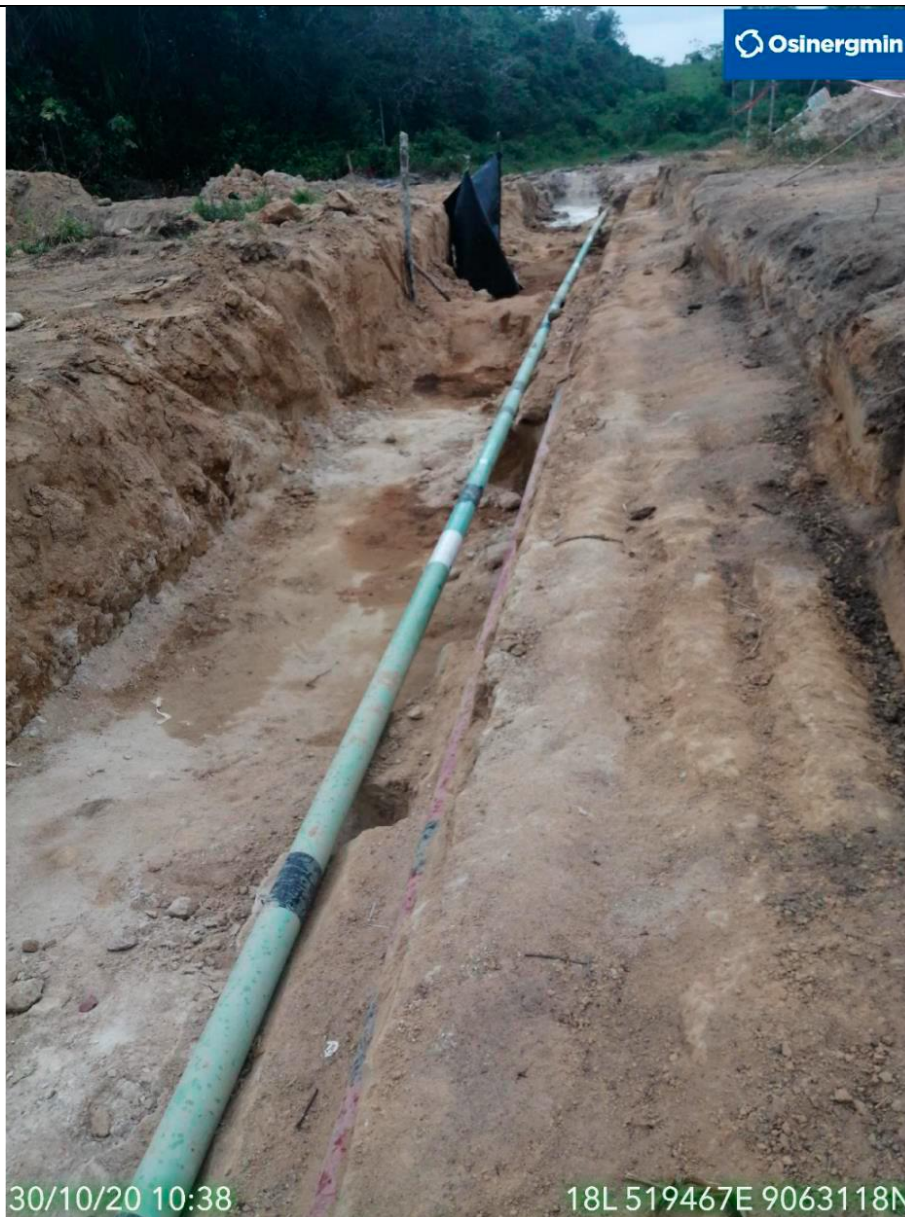
Figura 05: KP 64+000: Vista panorámica de la reparación mecánica concluida en ducto de LGN de 4". Pendiente tapado de zanja y reconfiguración del DDV. Se aprecia retiro de todos los materiales y equipos.

Finalmente, se realizó una supervisión⁵ efectuada del 2 al 6 de noviembre de 2020 en la cual el supervisor tomó conocimiento que el ducto de 4" LGN reinició operación una vez concluidas las acciones de reparación de este en la progresiva KP 64+000.
