**INFORME DE EVALUACIÓN DE LA CONDICIÓN DE RIESGO DETECTADA EL DÍA  
09.09.2022 A LA ALTURA DEL KP 064+000 DEL SISTEMA DE TRANSPORTE POR  
DUCTOS DE GAS NATURAL DE AGUAYTÍA ENERGY DEL PERÚ S.R.L.  
(TRAMO PLANTA DE GAS DE CURIMANÁ – PLANTA DE FRACCIONAMIENTO DE  
YARINACOCHA)**

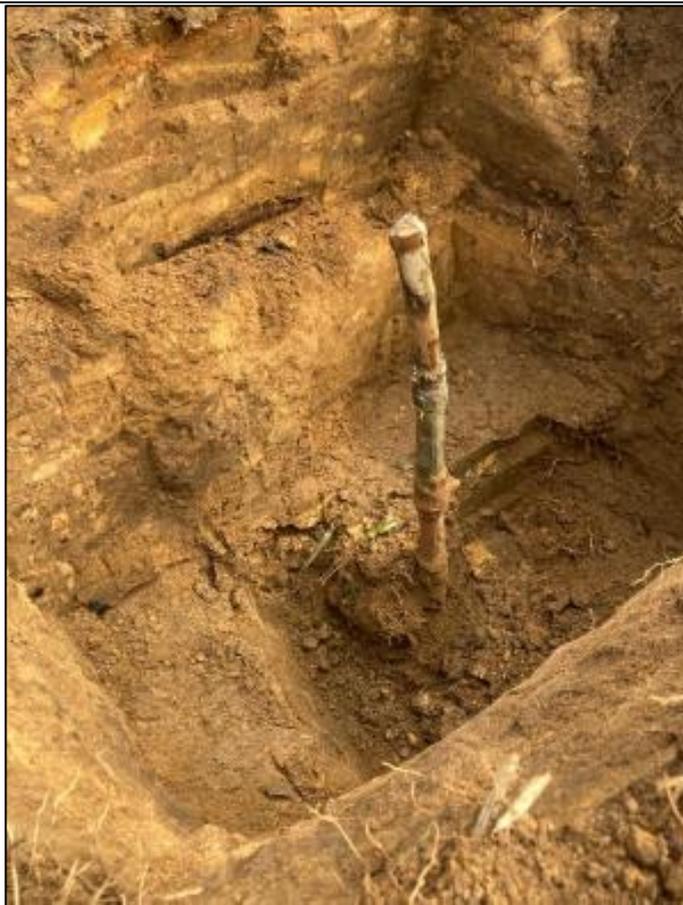
*"Durante el recorrido de patrullaje diario realizado por el área de seguridad física, siendo las 20:30 pm del 09/09/22, el personal se percató de un olor fuerte a hidrocarburo y observó la formación de una fuga dentro del Derecho de Vía.*

*Asimismo, se realizaron las maniobras operativas para despresurizar el ducto de 4" en el tramo Neshuya – Planta de Fraccionamiento. Se controló la fuga y se verificó la existencia de una conexión clandestina abierta al medio ambiente. Luego de la verificación, se procedió a comunicar a la Policía Nacional del Perú y asentar la denuncia policial correspondiente.*

*De acuerdo a lo indicado en el ítem 2.2 Integrity threat classification de la norma ASME B31.8S Managing System Integrity of Gas Pipelines la amenaza detectada corresponde a vandalismo relacionado a robo de producto NGL."*

**Figura 02:** Vista de la condición de riesgo a la altura de la progresiva KP 064+000 del tramo Estación Neshuya – Planta Fraccionamiento, consistente en la instalación de una derivación clandestina en el ducto de LGN.

- *Constatación policial*
- *Aislado de válvula mediante uso de mezcla de cemento para evitar manipulación por terceros*
- *Patrullaje diario de parte del Equipo de Seguridad Física.*
- *Control de presiones de operación del poliducto, reporte diario a OSINERGMIN.*

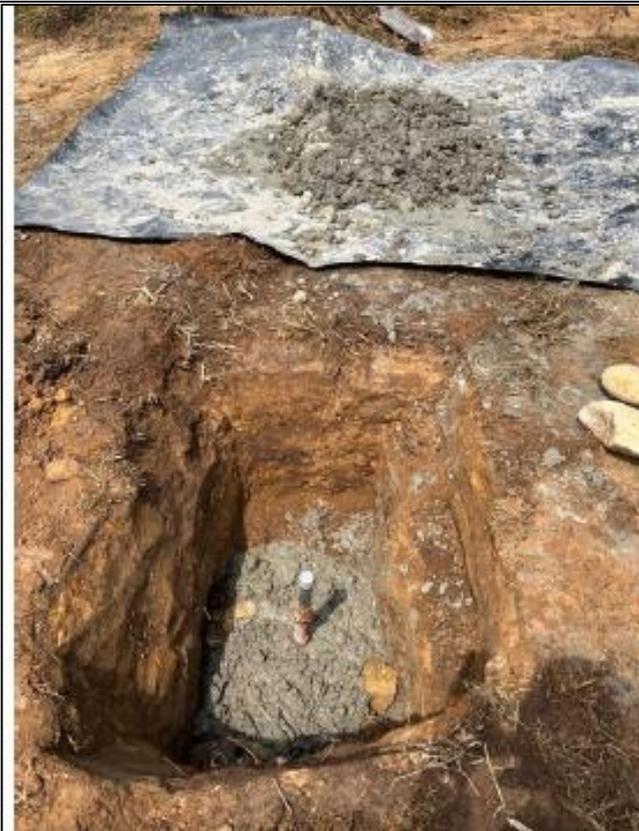
**Figura 03:** Vista del aislado de la zona afectada mediante mezcla de concreto a la altura de la progresiva KP 064+000 del tramo Estación Neshuya – Planta Fraccionamiento.

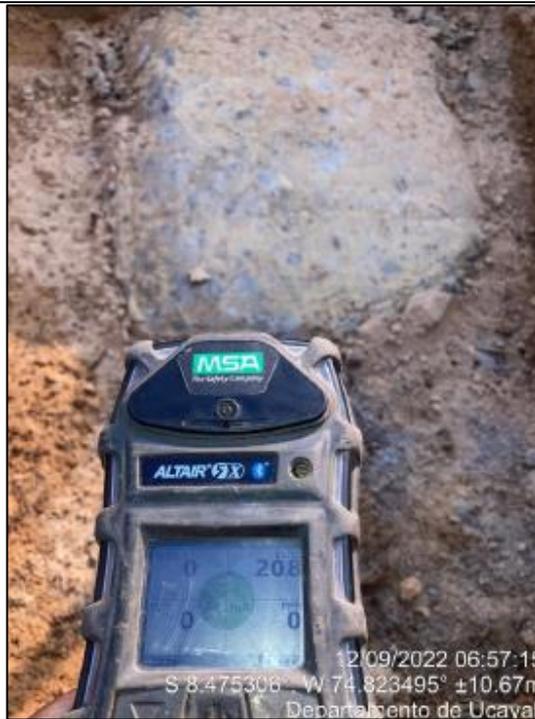
**Figura 04:** Medición de nivel de explosividad a la altura del KP 064+000 del tramo Estación Neshuya – Planta Fraccionamiento, verificándose LEL 0%.

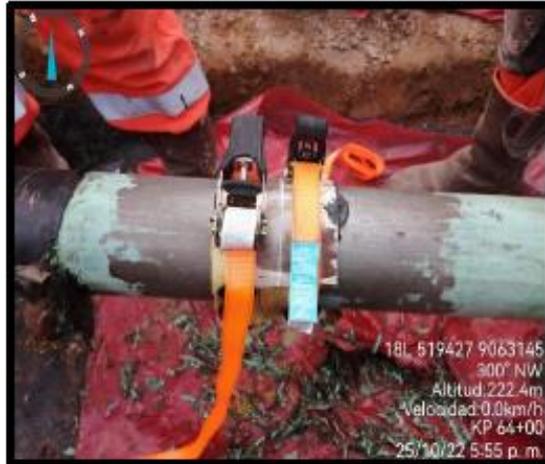
**Figura 06:** Delimitación y preparación de la superficie del KP 64+000.

*1.2 Delimitación del área a ser reparada, usando cinta adhesiva centrando la misma sobre el defecto.*

*2.2 Preparación de la superficie a ser reparada con Bristle Blast o equivalente*

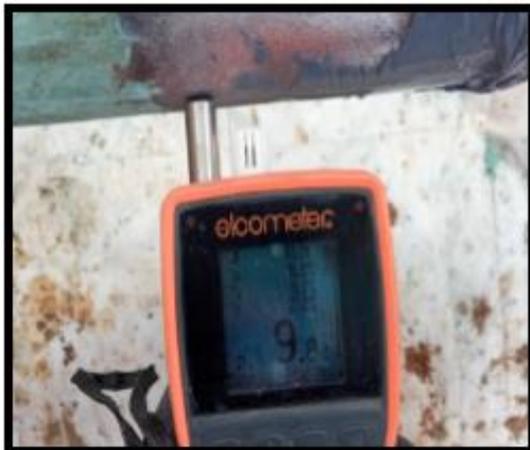
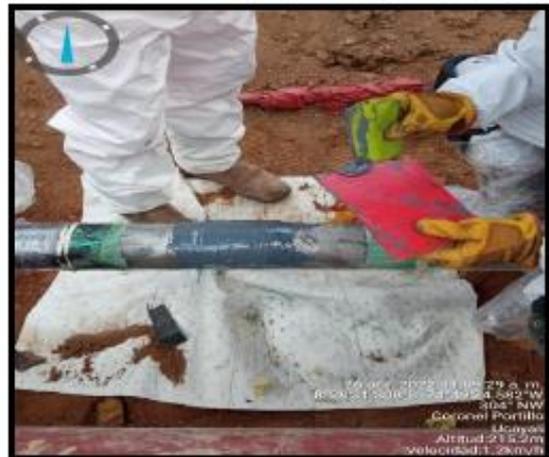
**Figura 07:** Aplicación de la resina en el KP 64+000.

*4.3 aplicación de una capa gruesa de resina*

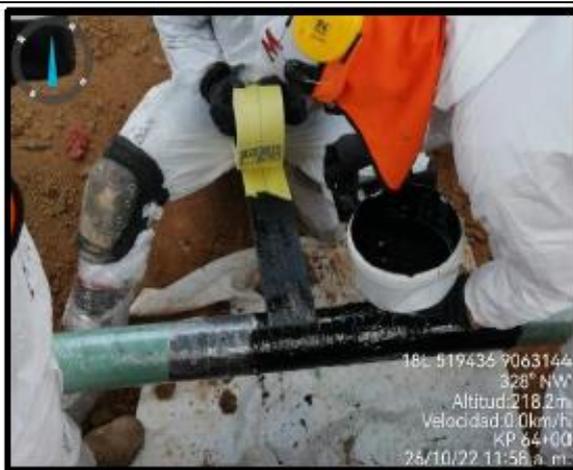
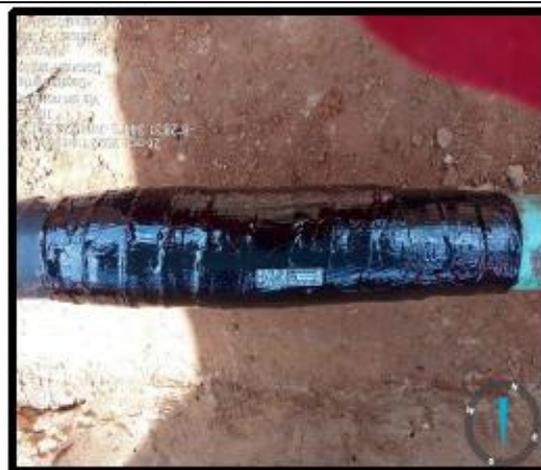
**Figura 08:** Colocación e impregnación de la cinta kevlar en el KP 64+000.

*5.2 Colocar las distintas capas de cinta con tensión adecuada.*

*5.3 Aplicación de número de capas como se especifica en REA.*

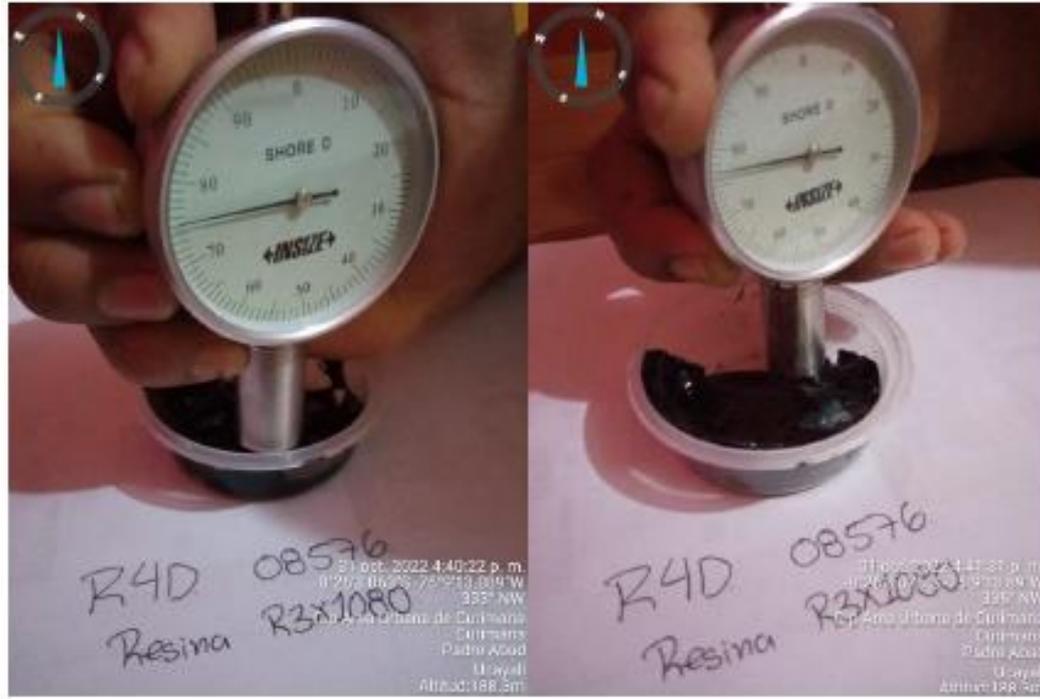
**Figura 09:** Medición de dureza de muestra tomada en el KP 64+000.

*7.2 Después de 72 horas medir la dureza de la resina.  $H \geq 71$  Shore D.”*

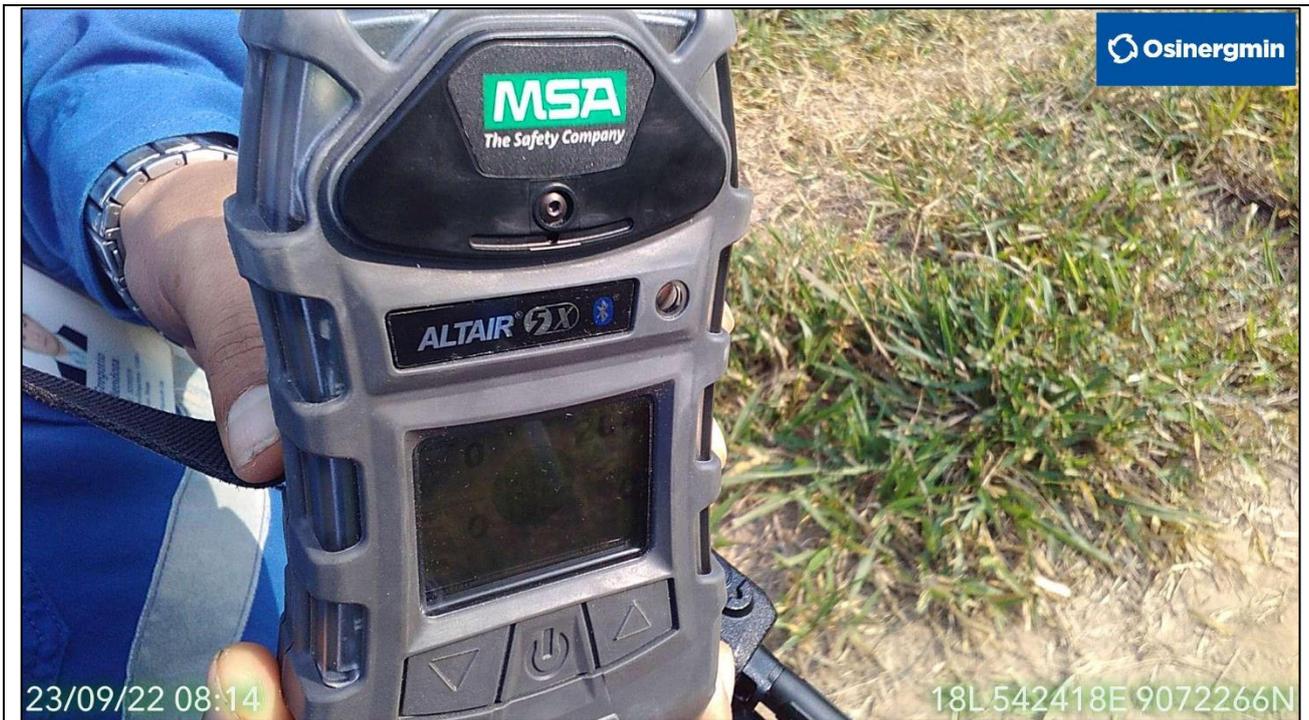
- En el DDV, el nivel de explosividad con un exposímetro, cuyo resultado fue LEL 0 %.
- Que la válvula clandestina encontrada por AEP fue cubierta con una mezcla de concreto y luego se realizó la recuperación del nivel de tapada, para evitar la manipulación por terceros.

**Figura 10:** Verificación de nivel de explosividad, se verifica LEL 0% a la altura del KP 064+000 del tramo Estación Neshuya – Planta Fraccionamiento.

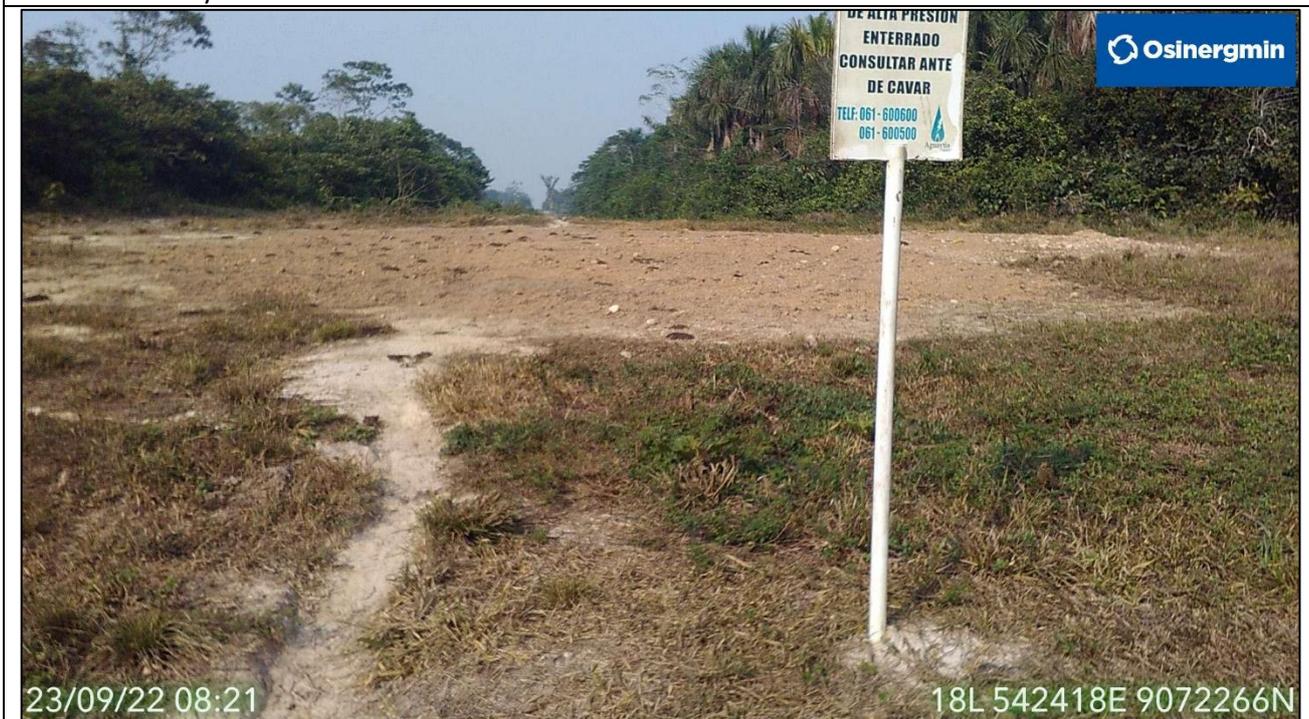
**Figura 11:** Vista del KP 064+700, se verificó que la zona afectada se encuentra tapado y se ha cubierto con una mezcla de concreto, aislando la válvula para así evitar la manipulación por terceros.
