INFORME DE EVALUACIÓN DE LA CONDICIÓN DE RIESGO DETECTADA

1. DATOS GENERALES				
Agente Supervisado:	Repsol Exploración Perú S.A. Sucursal del Perú			
Unidad Supervisada:	Unidad 600, Tramo Pagoreni A – Malvinas			
Zona Geográfica:	Selva			
Ubicación de la Condición de Riesgo:	Kilómetro de Progresiva (KP):	022+100		
	Coordenadas UTM WGS84:	Huso y Zona:	18L	
		Este:	728648	
		Norte:	8703851	
	Zona:	-		
	Distrito:	Megantoni		
	Provincia:	La Convención		
Departamento:	Cusco			
Fecha y Hora:	Fecha:	16.02.2017	Hora:	17:00 horas

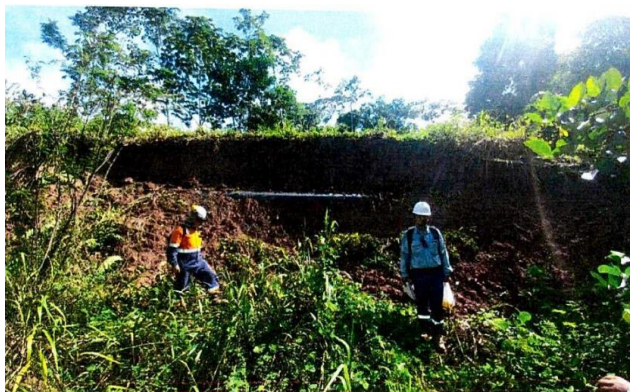
De acuerdo a lo reportado por Repsol, el día 16.02.2017, identificó que, por efecto de las fuertes precipitaciones en la zona, se produjo un deslizamiento de talud en el KP 022+100 cerca a la locación Pagoreni A, esto originó el descubrimiento parcial del ducto en una longitud de 6 metros.

Figura 02: Deslizamiento con escarpe vertical y sobresaturación de agua que expone parcialmente el ducto. (Fuente: Repsol)

- Estabilización y protección del ducto.
- Liberación de cable de detección de fugas.
- Desbroce de manera manual y limpieza de ducto expuesto.
- Limpieza de drenajes existentes y derivación de ojos de agua.
- Perfilado de manual de terreno suelto.
- Excavación de terreno para zanjas de evacuación de agua.
- Extracción de material orgánico y saturado.
- Cobertura con geomembrana del área afectada.

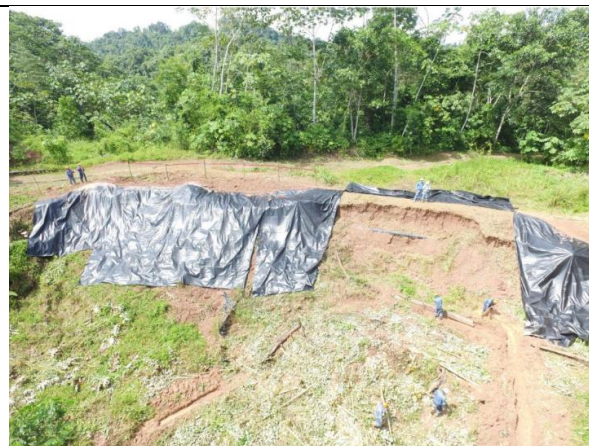
Figura 03: Recubrimiento temporal con geomembrana en la zona del deslizamiento. (Fuente: Repsol)

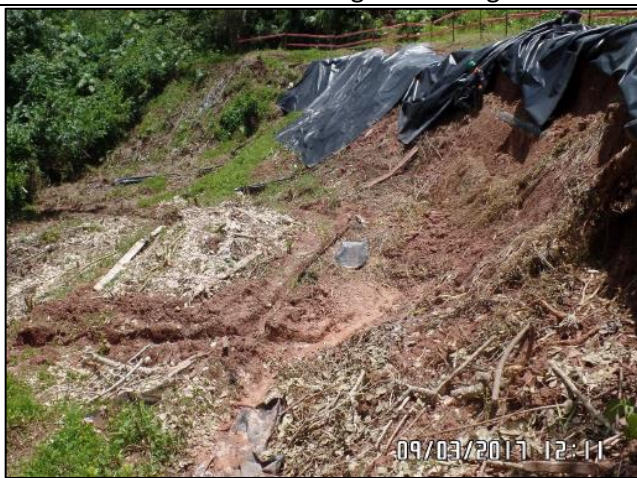
Figura 04: Verificación de trabajos de desbroce manual en la zona del deslizamiento para visualizar posibles daños al ducto.

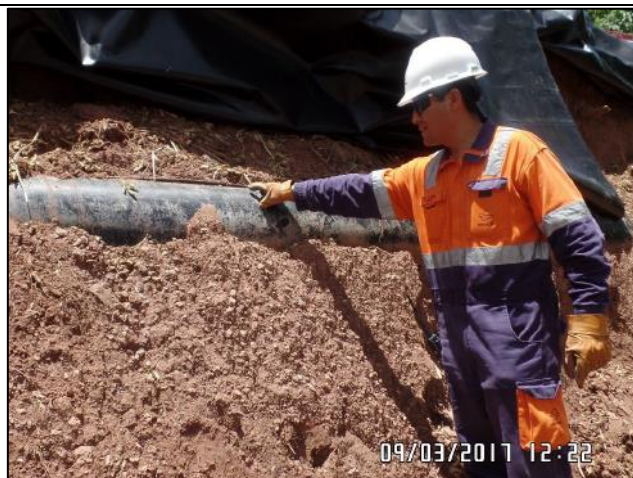
Figura 05: Verificación del ducto parcialmente descubierto. Se visualiza cable de fibra óptica expuesto.

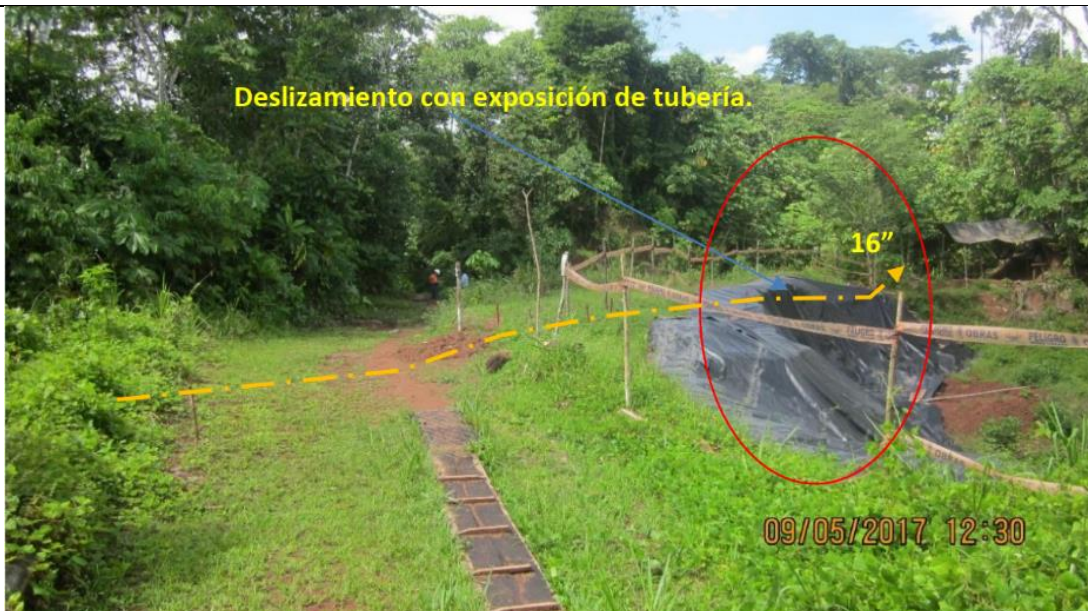
Figura 06: Verificación de obras temporales en el deslizamiento del KP 22+100, el cual se muestra cubierto con geomembrana.

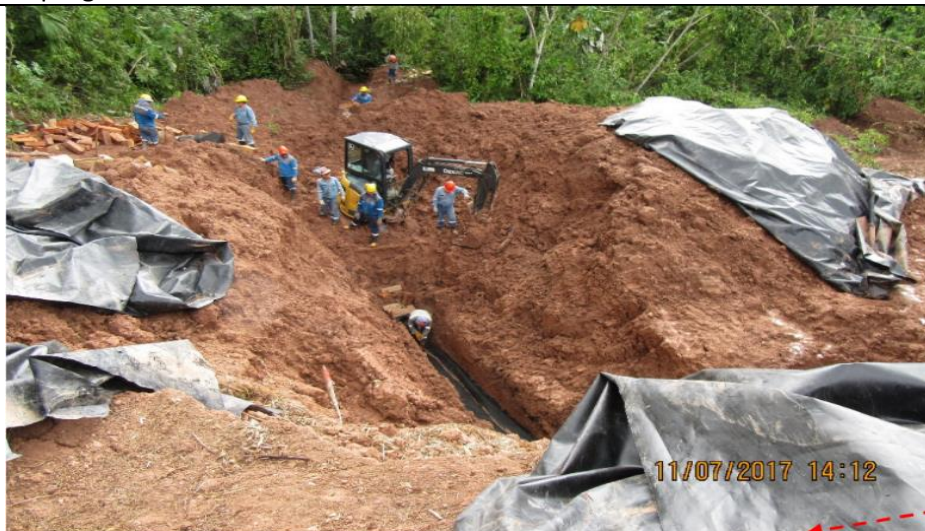
Figura 07: Verificación de obras definitivas de geotecnia consistentes en la construcción de canales de drenaje en la parte inferior del talud.

- Movimiento de suelos.
- Construcción de canales de drenaje en el talud inferior de la zona donde se produjo el deslizamiento.

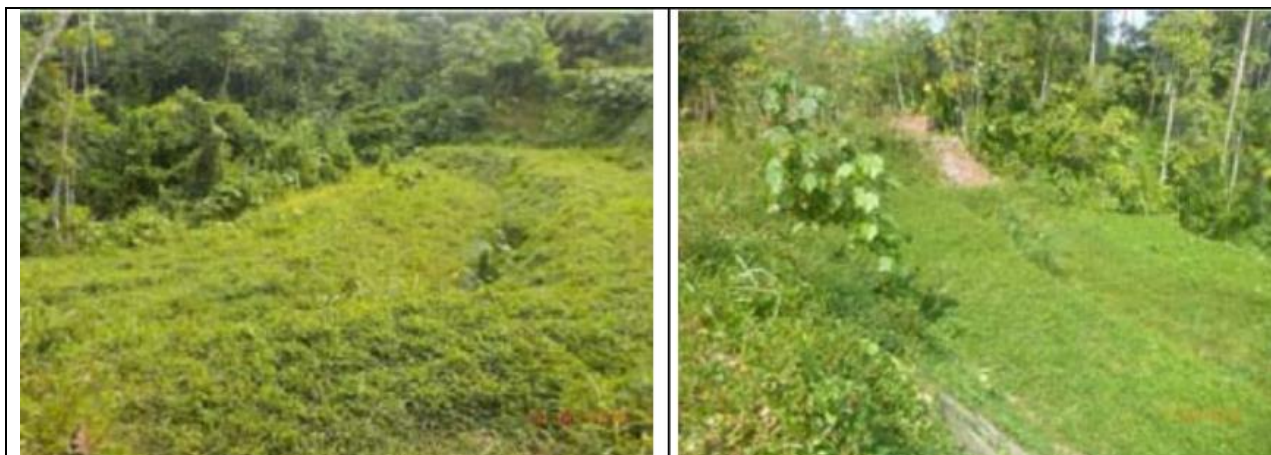
Figura 08: Obras definitivas en el KP 22+100 y revegetación de la zona (Fuente: Reporte de Inspección KP23 a KM14 u600 – julio 2018)

Asimismo, de acuerdo a lo señalado por Repsol en el documento "*Reporte de Inspección KP23 a KM14 u600 – julio 2018*" señala que las condiciones en la zona del ducto de 16" pasó de un nivel de Riesgo Alto a Bajo, estando dentro del rango **Tolerable**.

- Movimiento de suelos.
- Construcción de muro de gavión.
- Construcción de trincheras de conducción y coronación.
- Cobertura del talud con biomanto.
- Construcción de sedimentadores.
- Construcción de acueductos y drenes.
- Construcción de caja sedimentadora.
- Revegetación del área de trabajo con especies nativas.
