INFORME DE EVALUACIÓN DE LA CONDICIÓN DE RIESGO DETECTADA

1. DATOS GENERALES				
Agente Supervisado:	Repsol Exploración Perú S.A. Sucursal del Perú			
Unidad Supervisada:	Flowline de la Unidad 600, tramo Pagoreni A – Malvinas			
Zona Geográfica:	Selva			
Ubicación de la Condición de Riesgo:	Kilómetro de Progresiva (KP):	003+400		
	Coordenadas UTM WGS84:	Huso y Zona:	18L	
		Este:	725924	
		Norte:	8692281	
	Zona:	Tramo Pagoreni A – Malvinas		
	Distrito:	Megantoni		
	Provincia:	La Convención		
Departamento:	Cusco			
Fecha y Hora:	Fecha:	06.03.2017	Hora:	17:00 horas

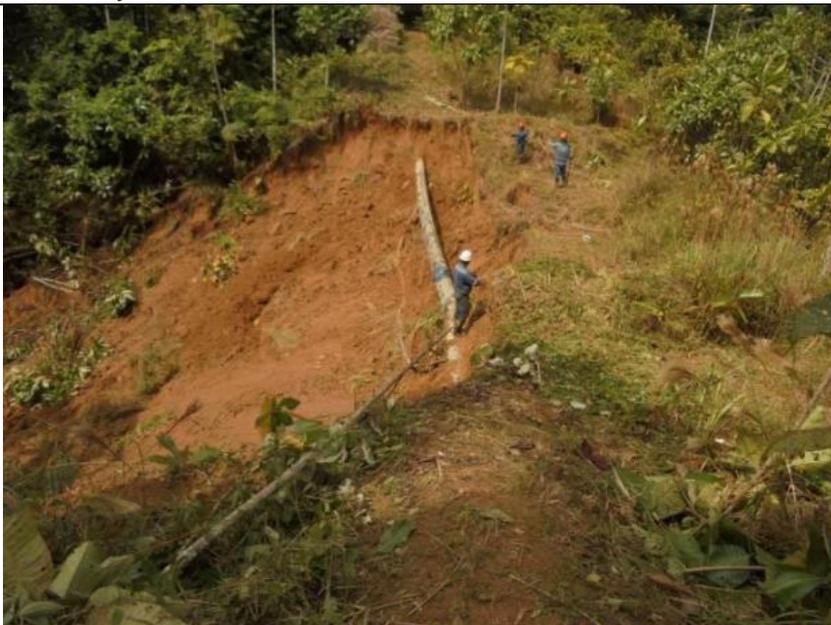
Por efecto de las intensas precipitaciones que se presentaron en este sector, las escorrentías se han incrementado originando empujes en el talud del KP 3+400 de la Unidad 600 que han derivado de manera puntual en un deslizamiento de masa de suelo que generó el descubrimiento del ducto en una longitud de 12 metros, no observándose sobreesfuerzos en el mismo.

Figura 02: Vista de pista afectada, se aprecia inflexión sobre la pista propia de la topografía.

- Desbroce de forma manual para visualizar fisuras y grietas.
- Limpieza de drenajes de forma manual para evitar encharcamientos.
- Liberación de esfuerzos sobre el tritubo y FO producto del deslizamiento para evitar daños
- Ubicación de soportes para evitar la elongación del ducto.
- Recubrimiento de zona afectada con geomembrana
- Movilización de equipo y materiales.

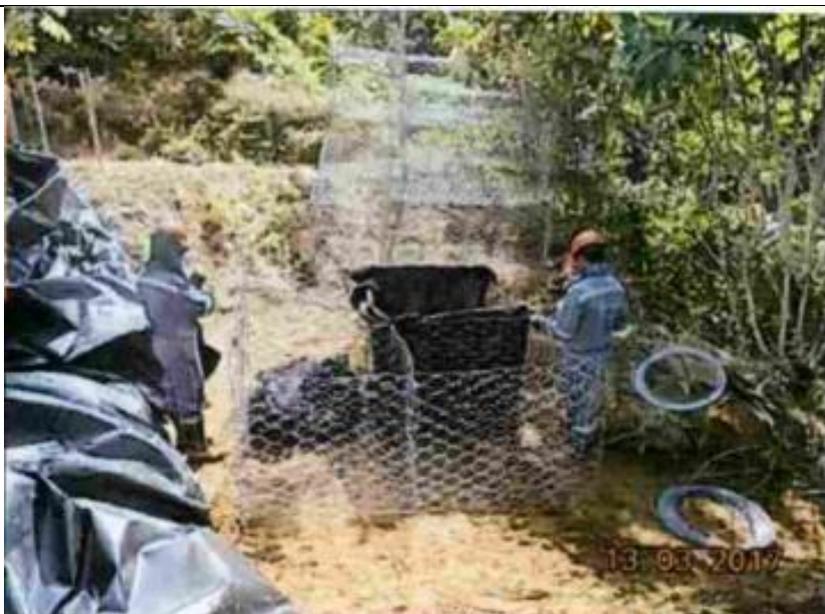
Figura 03: KP 003+400 – Construcción de cajas de gavión para ser instalados y rellenos en la base del talud deslizado. **Fuente:** Repsol

- **Construcción de Gavión:** habilitación manual de caja gavión 2x1x1, instalación y relleno de caja gavión con equipo y costura de caja de gavión.
- **Obras de Control de Erosión y drenaje:** revestimiento de talud con biomanta de coco, construcción de trinchera de conducción, construcción de caja sedimentadora, construcción de acueducto, construcción de subdrenaje, construcción de canal revestido de geomembrana al pie de banqueteta, y construcción de sedimentadores de madera.

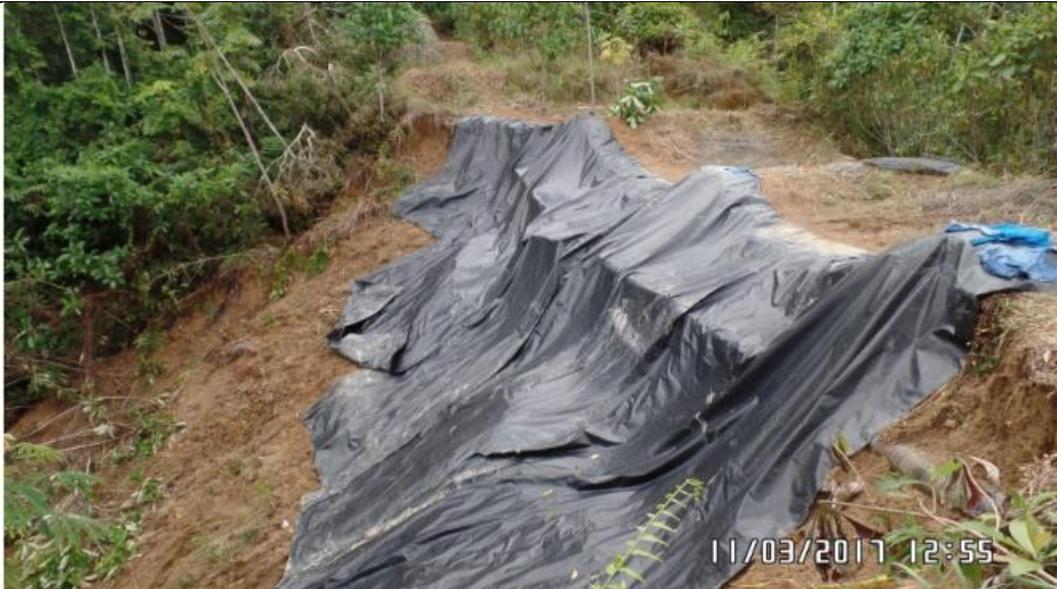
Figura 04: KP 003+400, panorámica del área afectada producto por un deslizamiento que descubrió y suspendió la tubería de 16", el cual se encuentra protegido con geomembrana para controlar los procesos erosivos producto de la escorrentía superficial.

- Instalación de cobertura en geomembrana al área deslizada y donde se encuentra el ducto expuesto suspendido de 16".
- Manejo de aguas de escorrentía superficial y descarga a zonas estables.
- Excavación de 03 calicatas para verificación de suelo (roca arenisca).

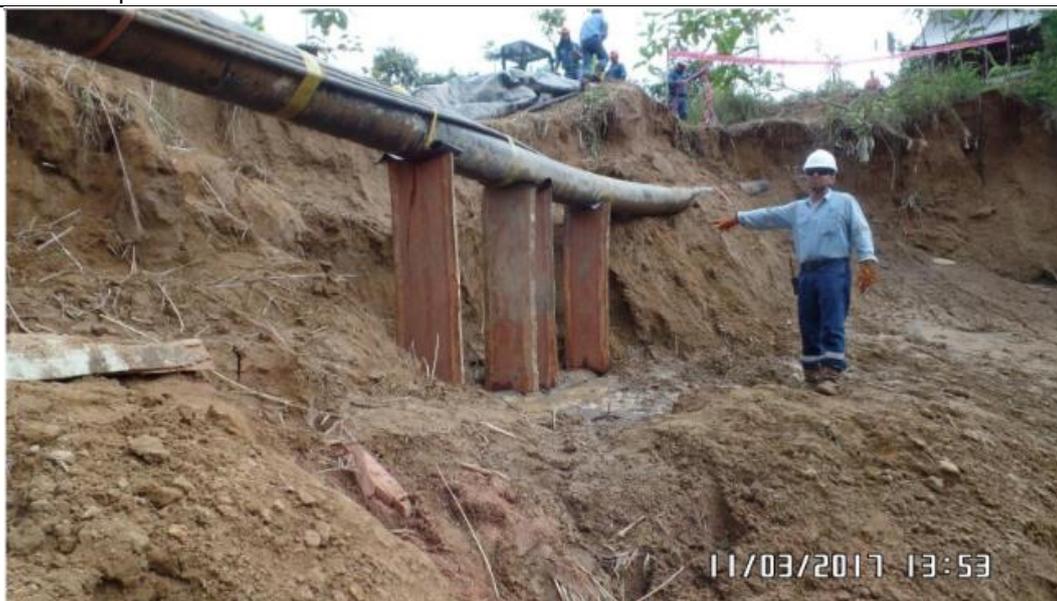
Figura 05: KP 003+400, verificación de los soportes de madera instalados para evitar la suspensión del ducto expuesto.

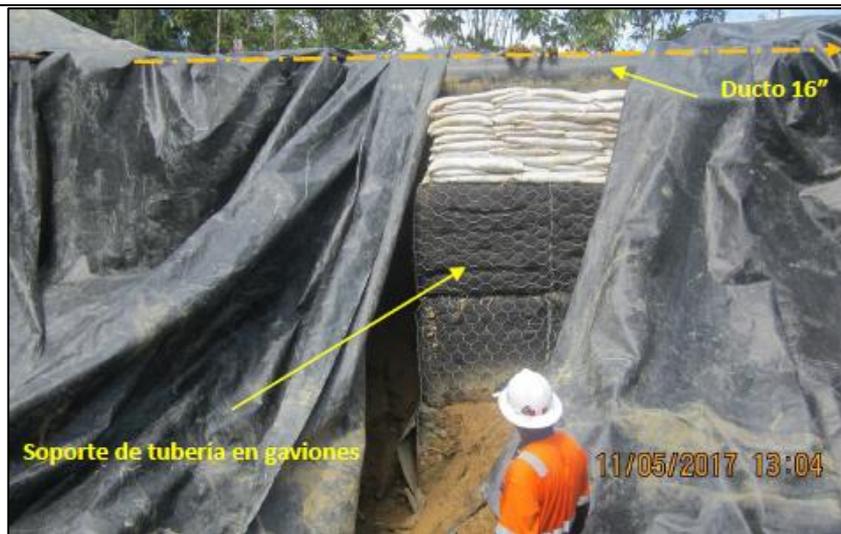
Figura 06: KP 003+400 – Verificación de soporte del ducto de 16" en gaviones, seguimiento realizado por Osinerghmin en el mes de mayo de 2017.

La supervisión de seguimiento del aspecto geotécnico realizado entre el 08 al 12 de mayo de 2017, verificó el proceso constructivo del soporte de la tubería mediante gaviones y el manejo de obras de escorrentía superficial.

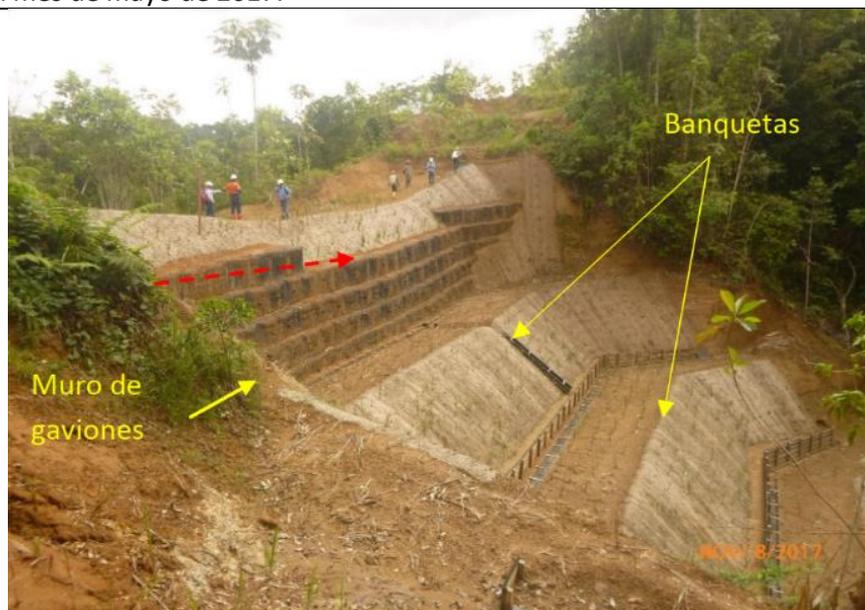
Figura 07: KP 003+400 – Trabajos de estabilización de talud lado derecho del DDV con obras de geotecnia consistente en la construcción de muro de gaviones, talud banquetas, trinchos, acueductos y cajas sedimentadoras, seguimiento realizado por Osinerghmin en el mes de noviembre de 2017.

La segunda supervisión de seguimiento del aspecto geotécnico realizado entre el 06 al 10 de noviembre de 2017, verificó la culminación de los trabajos de geotecnia consistente en la construcción de un muro de gavión (07 niveles), perfilado y taraceo (banquetas) del talud, obras de drenaje y manto protector sobre el talud.
