INFORME DE EVALUACIÓN DE LA CONDICIÓN DE RIESGO DETECTADA

1. DATOS GENERALES				
Agente Supervisado:	Transportadora de Gas del Perú S.A.			
Unidad Supervisada:	Sistema de Transporte por Ductos de Líquidos de Gas Natural			
Zona Geográfica:	Sierra			
Ubicación de la Condición de Riesgo:	Kilómetro de Progresiva (KP):	194+989		
	Coordenadas UTM WGS84:	Huso y Zona:	18L	
		Este:	648124.7	
		Norte:	8566753.6	
	Zona:	-		
	Distrito:	Anco		
	Provincia:	La Mar		
Departamento:	Ayacucho			
Fecha y Hora:	Fecha:	15.08.2019	Hora:	10:00 h

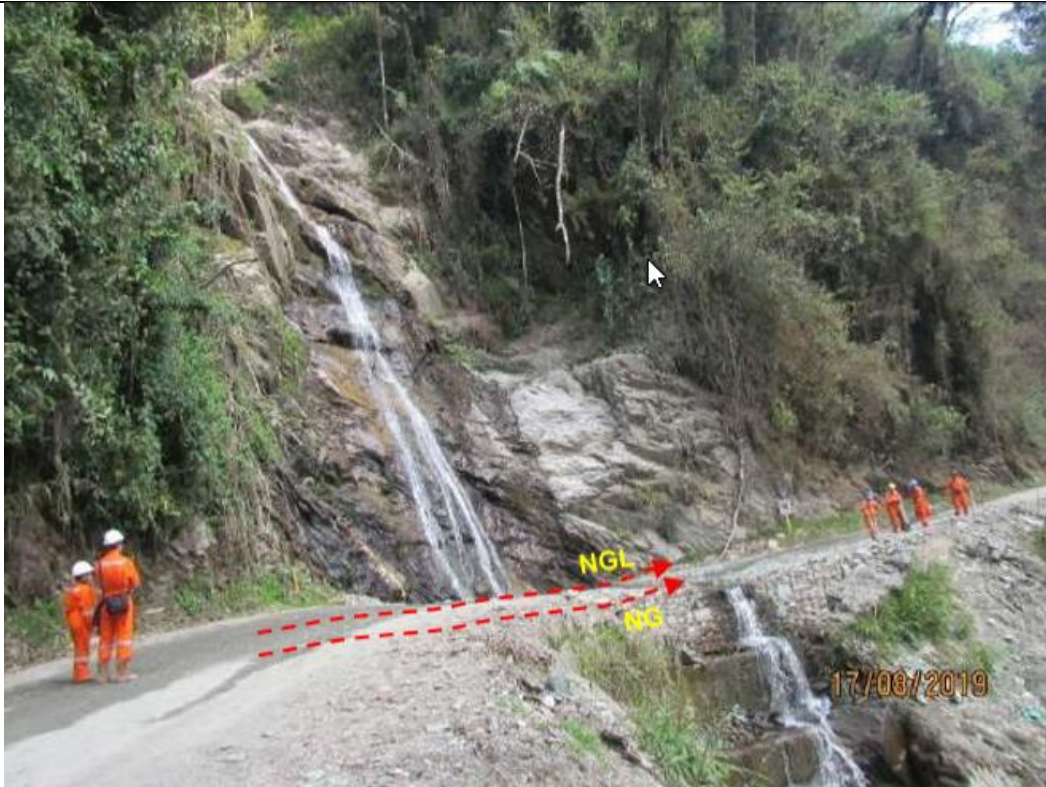
Figura 02: KP 194+989, Vista panorámica del DDV, en cruce con la Quebrada Chaupiorcco, con relevamiento topográfico en proceso, con gaviones de protección en margen derecha. (IS-0001003816-EPC-ARB)

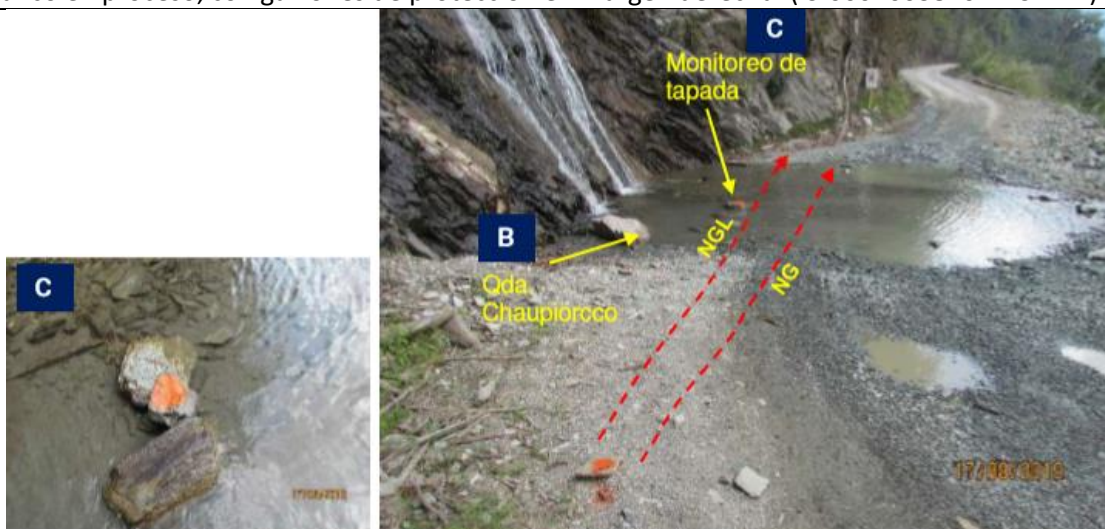
- Trabajos de relevamiento topográfico.
- Verificación de la altura de tapada haciendo uso del Radiodetector Metrotech. Cabe señalar que la tapada promedio en la zona del KP 194+989 es de 1.60m.

Figura 03: Detalle del relevamiento topográfico y verificación de tapadas (Radiodetector Metrotech), en donde se tiene en promedio 1.60 m de tapada en Quebrada Chaupiorcco con gaviones de protección en margen derecha

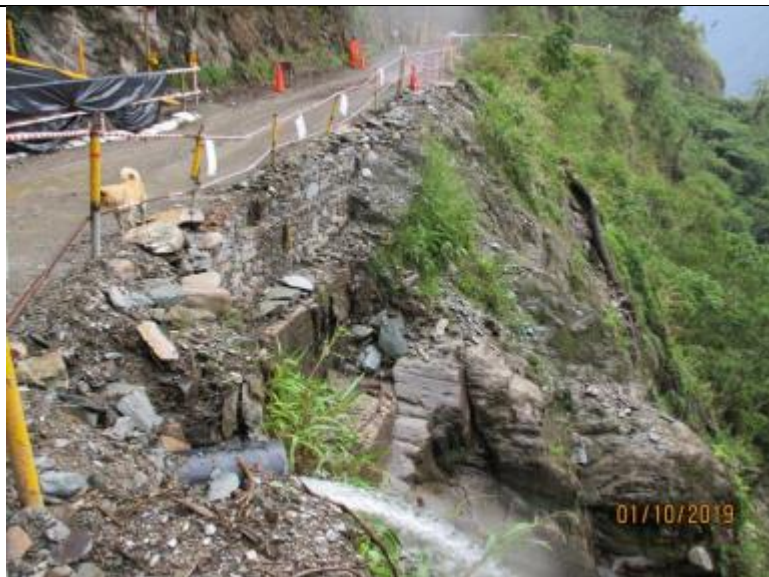
Figura 04: KP-194+989 del DDV de TGP / (WGS84, 18L 648127E 8566759N). Vista panorámica de la zona de cruce quebrada, progresiva del evento de mantenimiento del ducto de LGN. Presenta descole sobre macizo rocoso.

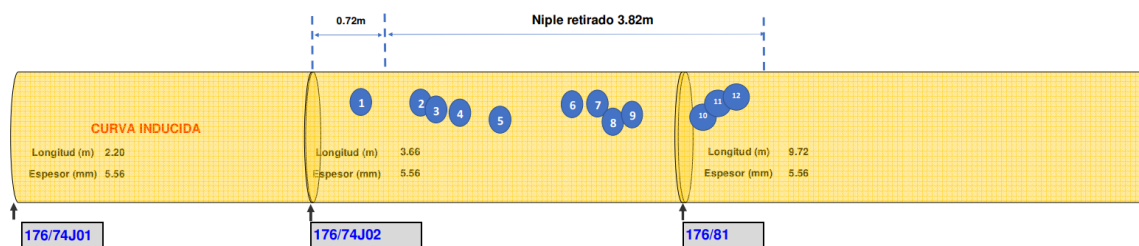
Luego de la inspección interna con herramientas inteligentes de deformación e Inercial del tramo PS2-PS3 del ducto de LGN que finalizó el 03.08.2019, se identificó una indicación geométrica (tipo abolladura) con una profundidad de 14.45%. Del relevamiento preliminar de la información, el nivel de riesgo apenas identificada la situación del ducto de LGN fue "Muy Alto", el cual se clasifica como un riesgo "No Tolerable" en la Matriz de Riesgo.

Por otro lado, de acuerdo con lo informado² por TGP, el tipo de reparación definido para este caso fue el reemplazo de la tubería afectada, realizando el corte del niple a 0.72m aguas abajo de la junta 176/74J02 y tuvo un largo de 3.82m, con ello se pudo retirar la abolladura de 14.45% de profundidad y las 11 abolladuras restantes tales como se muestra en el siguiente esquema.

Asimismo, señala que posterior a la reparación y habiendo retirado el defecto geométrico, el nivel de riesgo en el KP 194+989 se reduce a un nivel "Bajo", clasificado como un riesgo "Tolerable" de acuerdo con la matriz de riesgo de TGP.

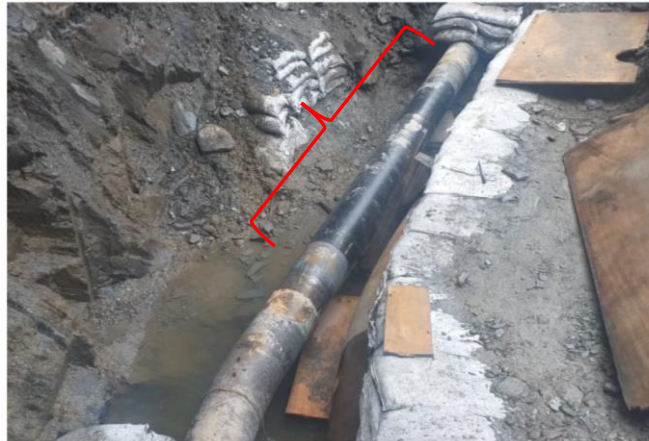
Figura 05: Vista panorámica de la tubería reparada (Fuente: TGP)

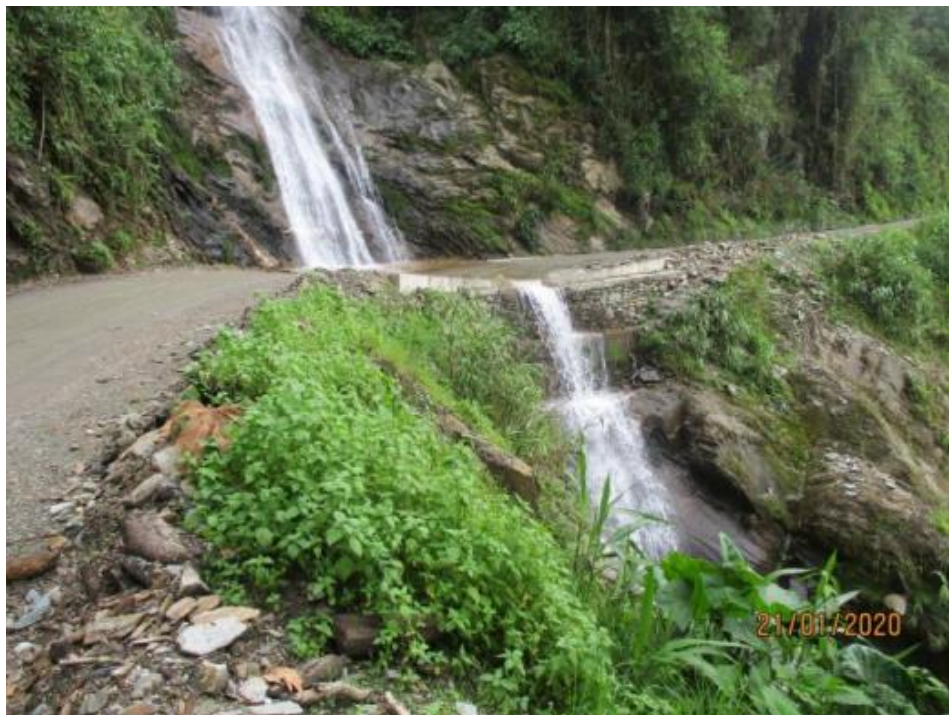
Figura 06: Vista panorámica de la zona KP 194+989. Presenta obras de remediación geotécnica concluidas. Fuente: (Informe de Supervisión IS-0001004271-EPC-JAB)

De otro lado, Osinerghmin realizó una supervisión en el periodo del 20 al 24.01.2020 (IS-0001004271-EPC-JAB) donde se pudo verificar que las obras de remediación geotécnica fueron concluidas, según se muestra la siguiente imagen fotográfica.
